## Rapportage en advies voormalige Duitstalige Kloosterschool te Sittard

Joan van den Hurk

26-10-2025

Leyenbroekerweg 105A te Sittard

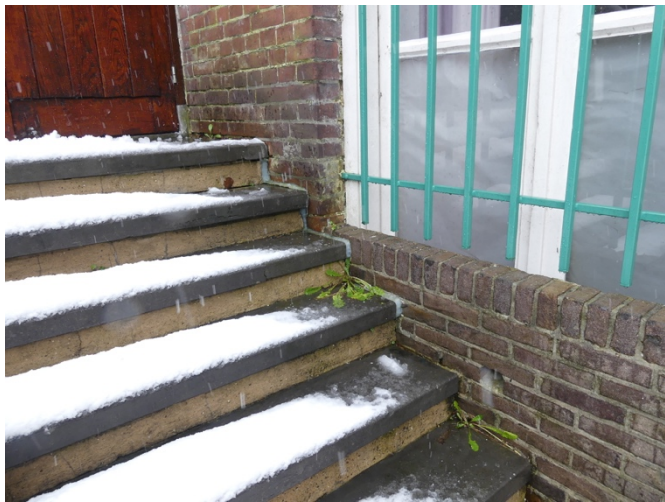
Afb. §22.03, algaanslag, uitgespoeld en met -foutief aangebrachte-kit 'hersteld' voegwerk

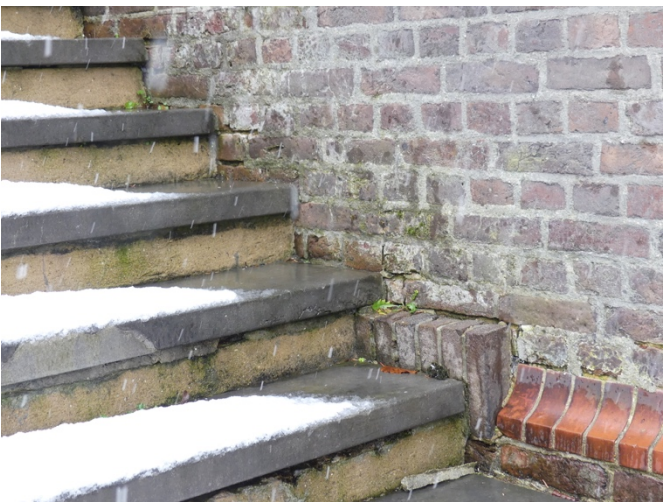
Afb. §22.04, algaanslag, uitgespoeld en foutief hersteld voegwerk

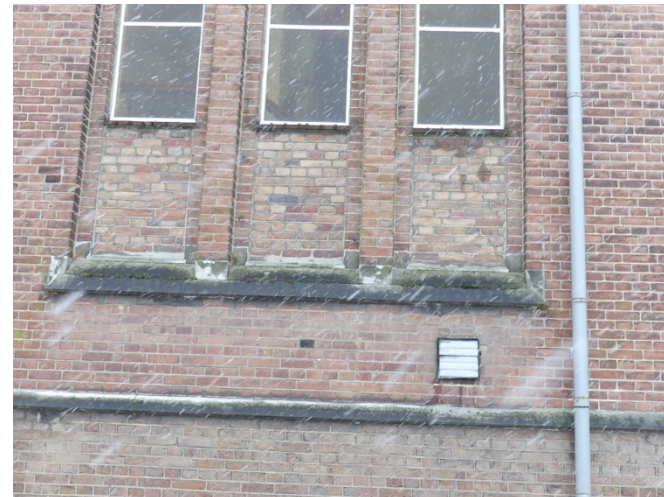
Afb. §22.07, algaanslag op afzaatstenen van de nissen

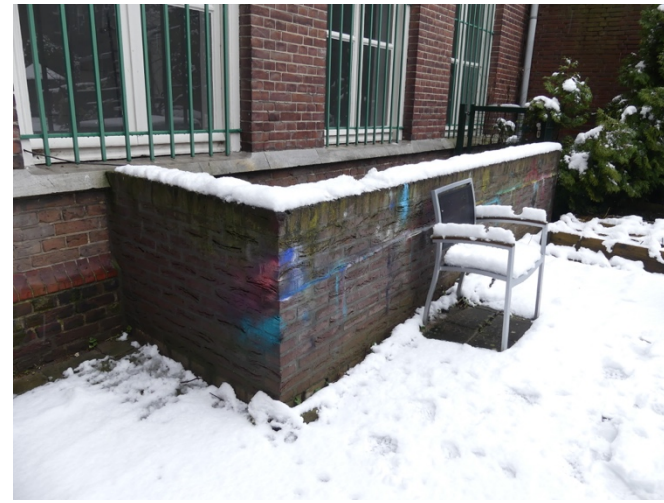
Afb. §22.17, graffiti op plintzone

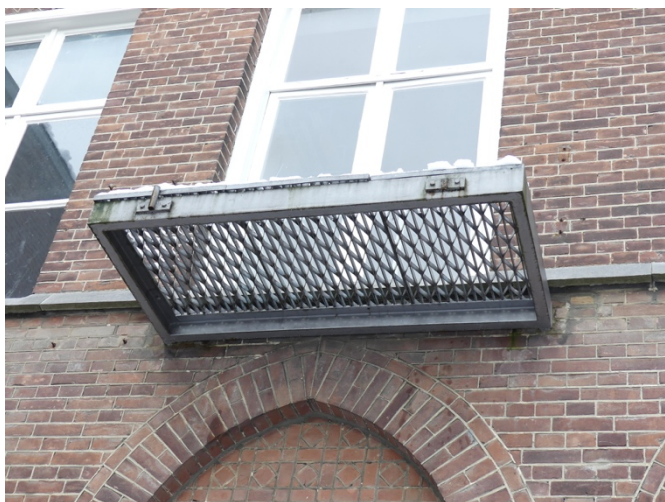
Afb. §22.15, in onbruik geraakt (en niet aan regelgeving voldoende)

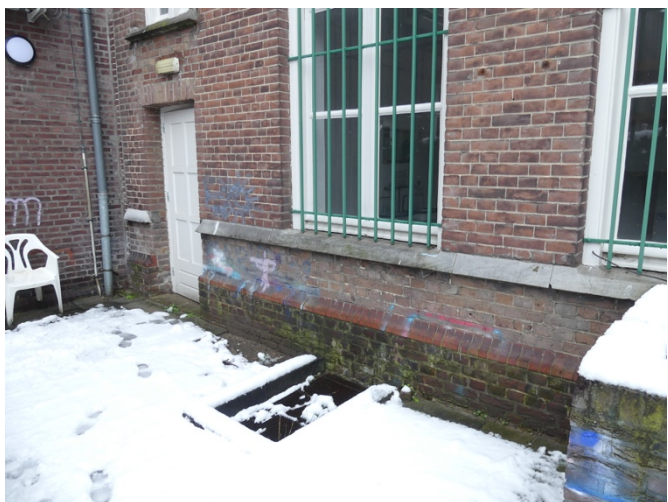
Afb. §22.16, graffiti op plintzone

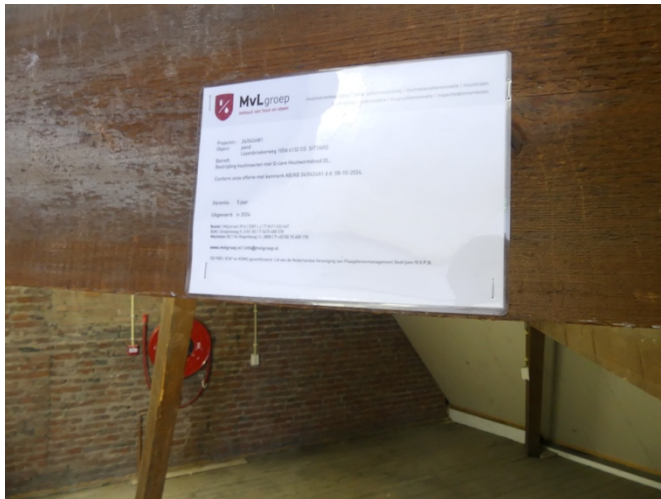
Afb. §24.03, behandeling tegen houtinsecten in 2024 (garantie 5jr)

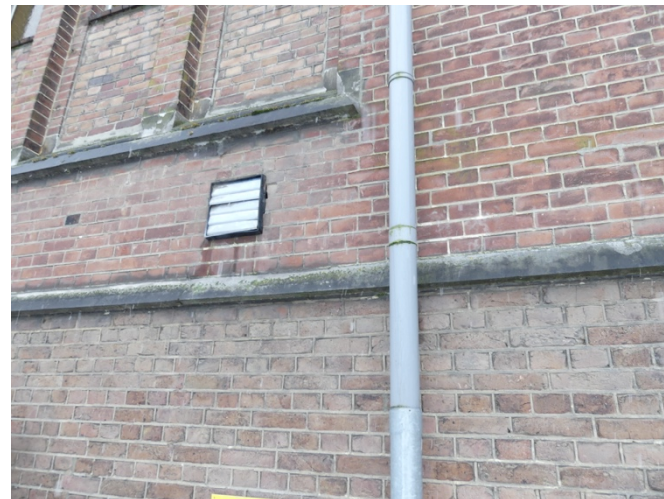
Afb. §35.02, mosgroei tussen afzaatdorpels, pvc hwa

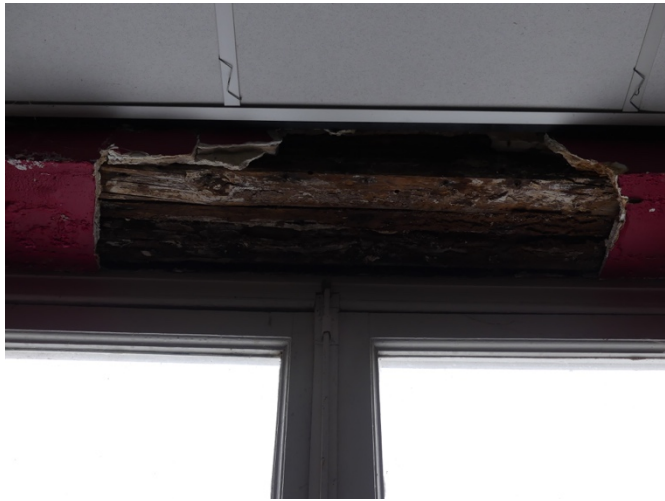
Afb. §45.02, afgefallen betimmering houten latei

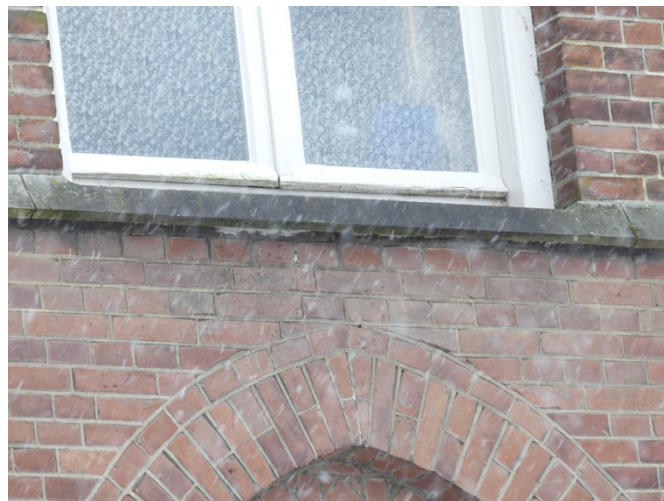
Afb. §46.02, slecht schilderwerk onderzijde raamdorpels, gebarsten verf

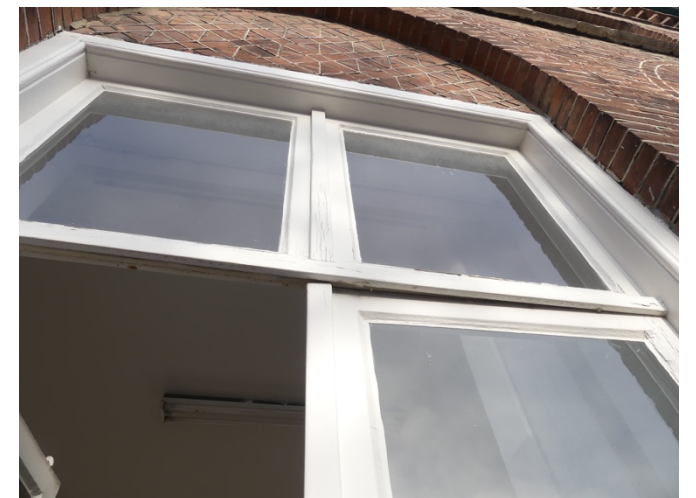
Afb. §46.10, gebarsten schilderwerk op bovenraam

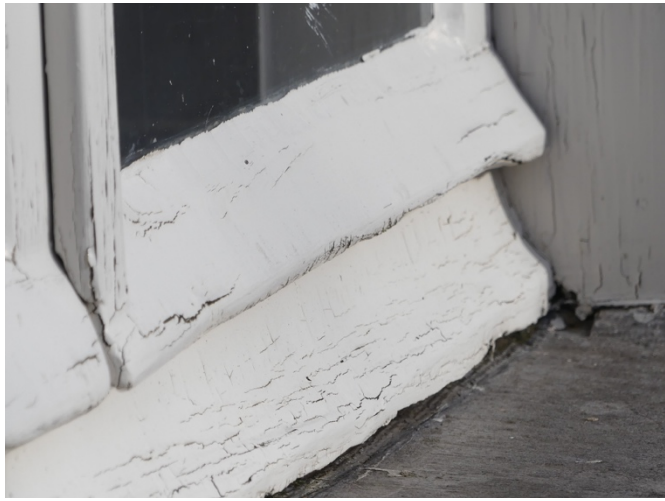
Afb. §46.11, ernstig gebarsten schilderwerk op raam- en kozijn-dorpel

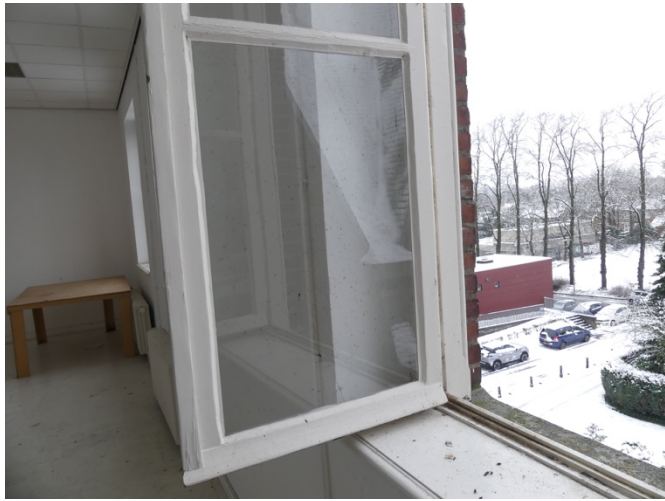
Afb. §46.13, gebarsten schilderwerk op raamstijlen en -roede

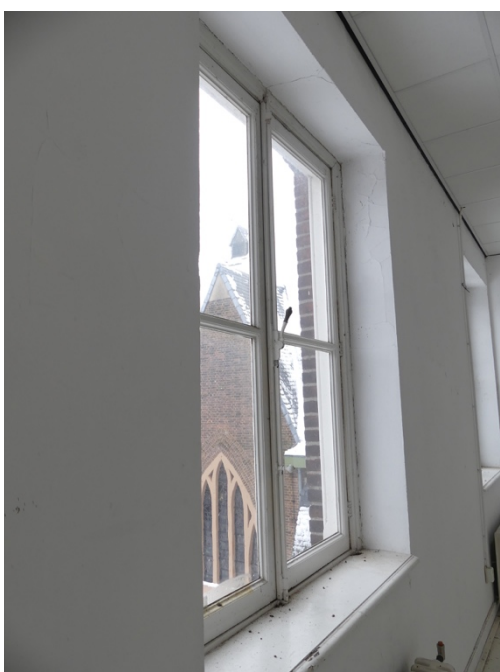
Afb. §46.21, gebarsten sauswerk

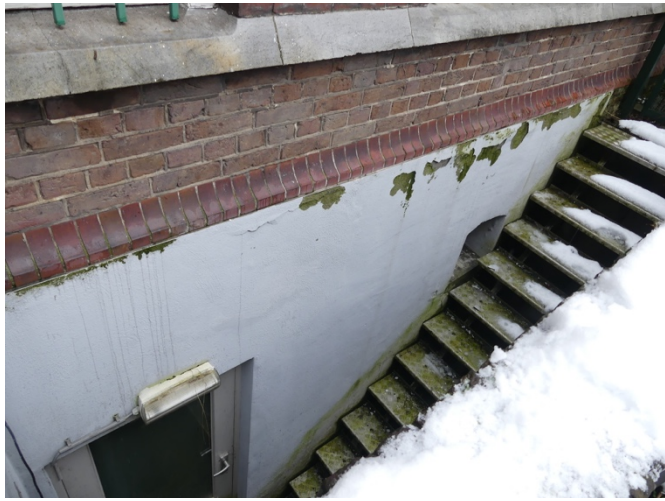
Afb. \$46.22, aangetast, afbladderend schilderwerk trapkoekoek

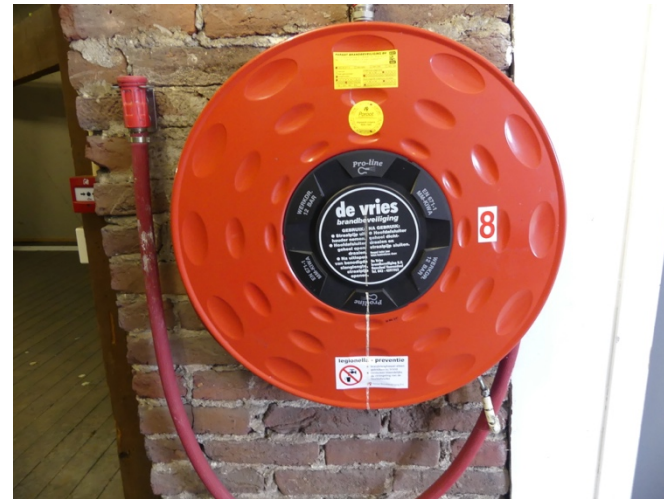
Afb. \$54.01, brandslanghaspels
