## Rapportage en advies voormalig zwembad, Vijverweg te Sittard

Joan van den Hurk

9-6-2025

24.077.PP.250609.01

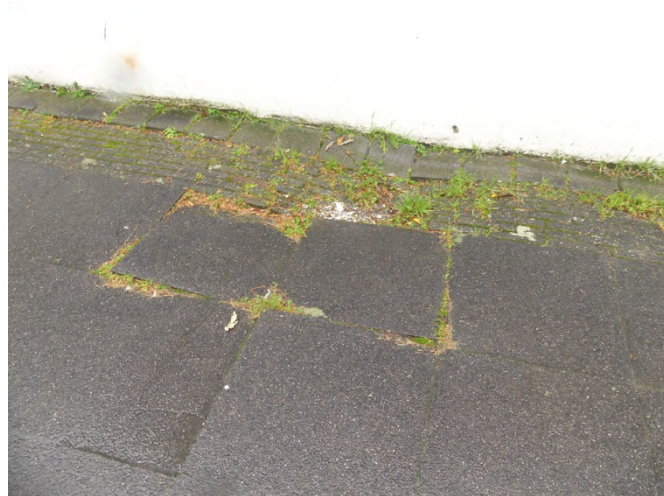
Afb. §15.02, begroeid, verzakkend tegelwerk

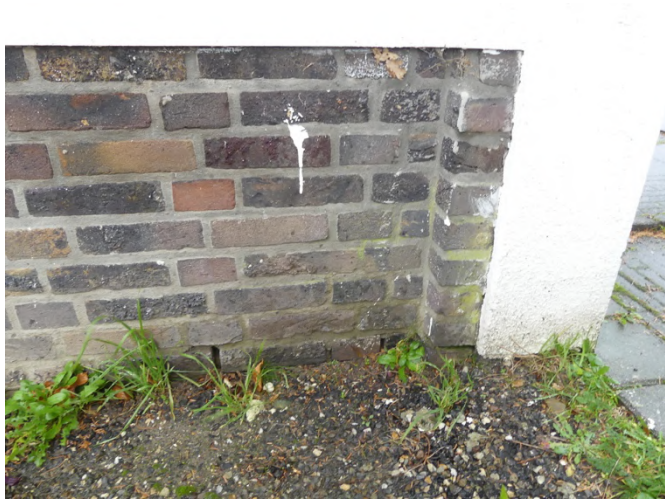
Afb. §22.05, uitgespoeld voegwerk bij maaiveld en begroeiing

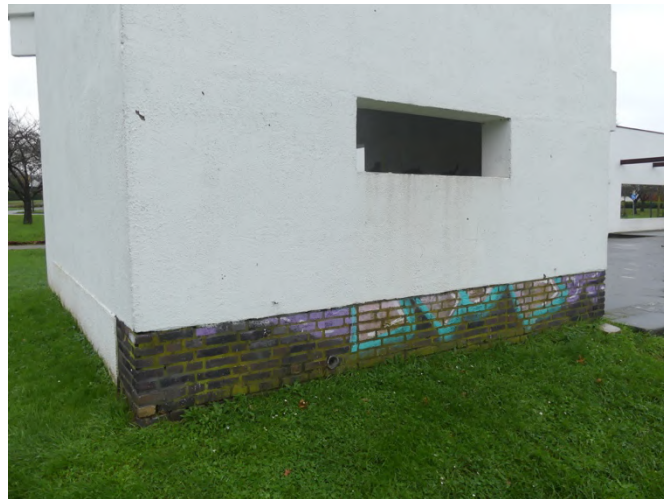
Afb. §22.06, graffiti

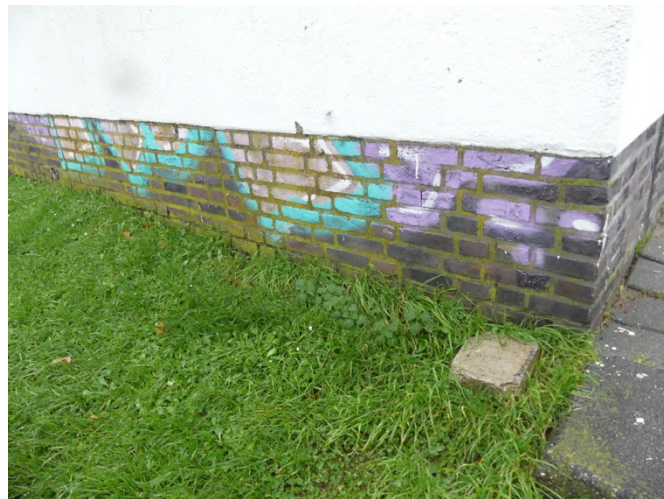
Afb. §22.08, graffiti

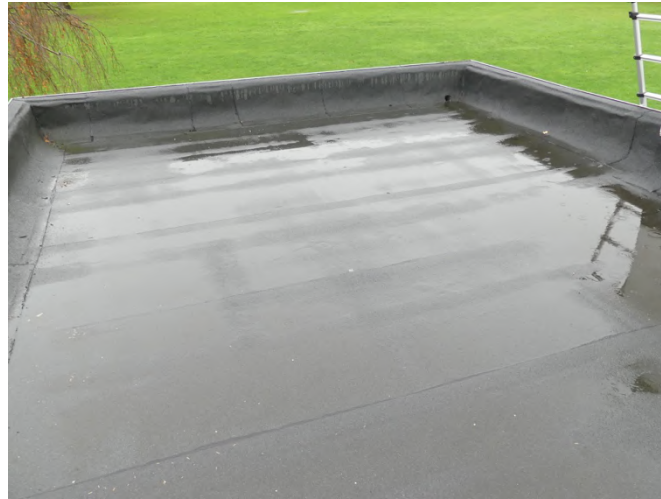
Afb. §33.02, overzicht richting park

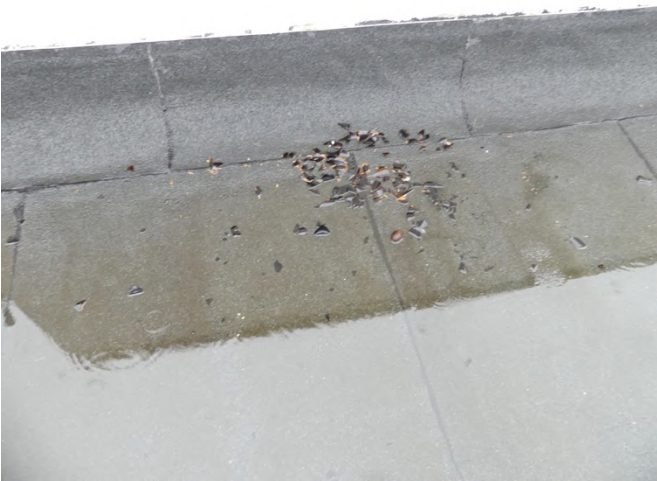
Afb. §33.03, restanten kapotgegooid glaswerk

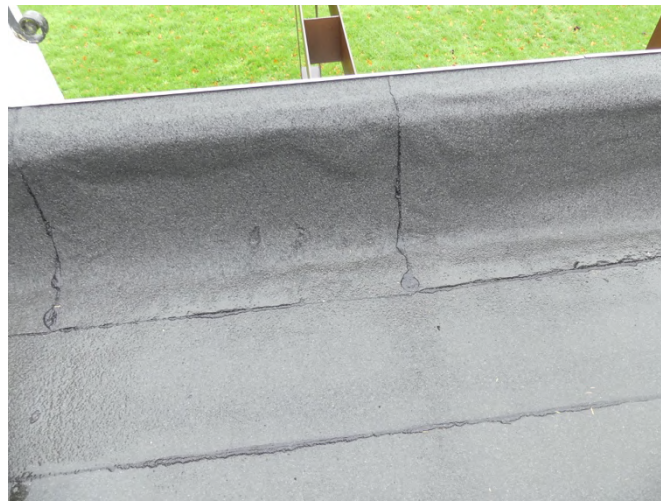
Afb. §33.04, loslatende en/of slecht hechtende dakbedekking

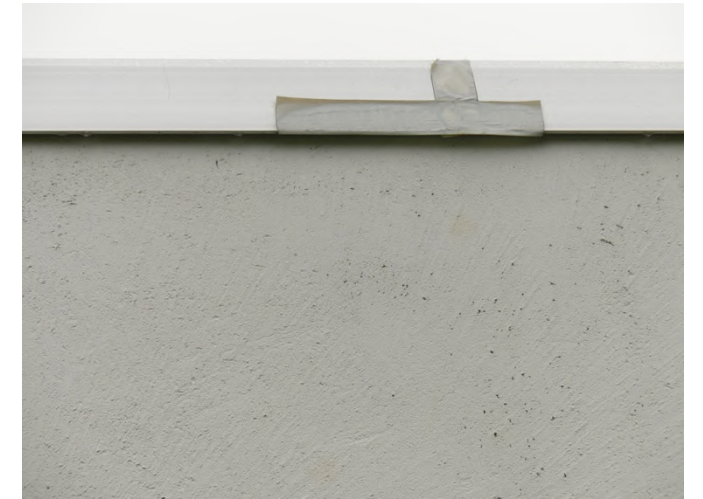
Afb. §33.08, nooddichting dakrand

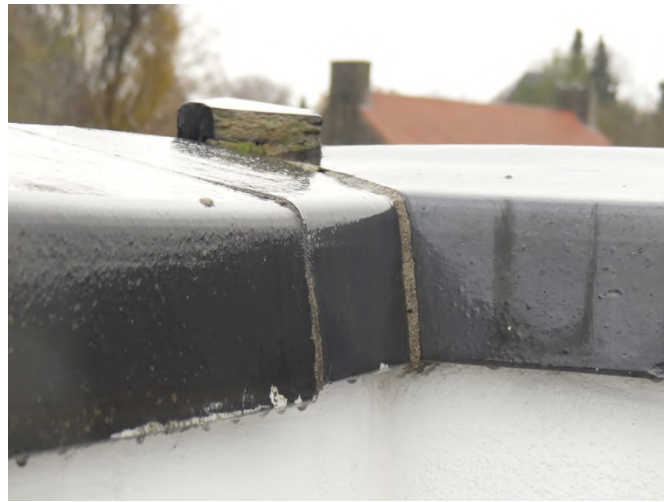
Afb. §33.16, restant naadafdichting

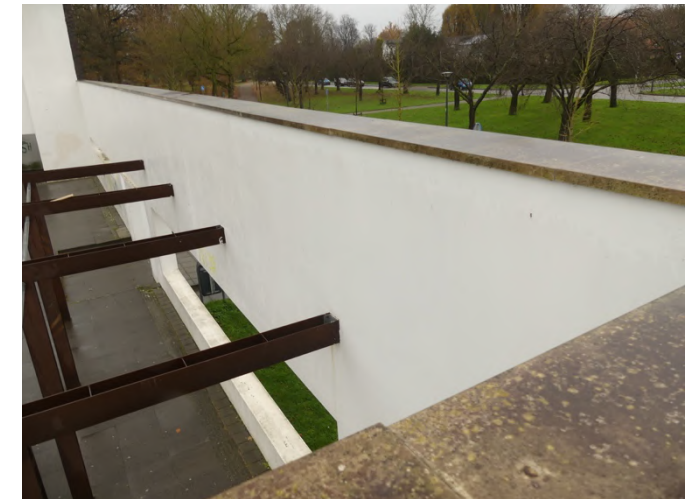
Afb. §35.02, overzicht natuursteen afdekken, onregelmatig gelegd

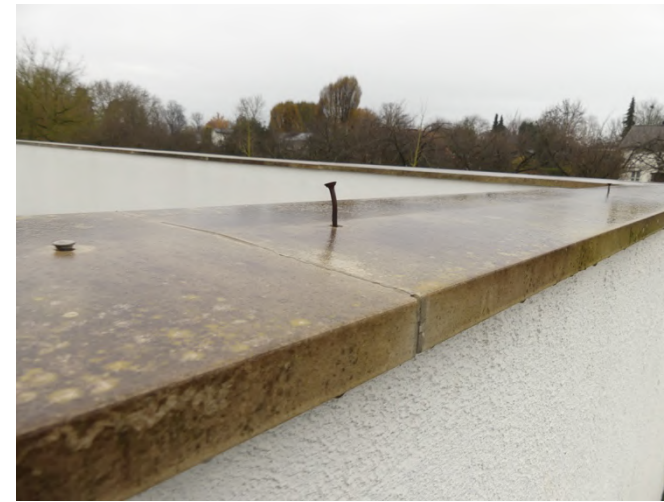
Afb. §35.03, uitkomende schroeven (vanaf bovenzijde aangebracht!)

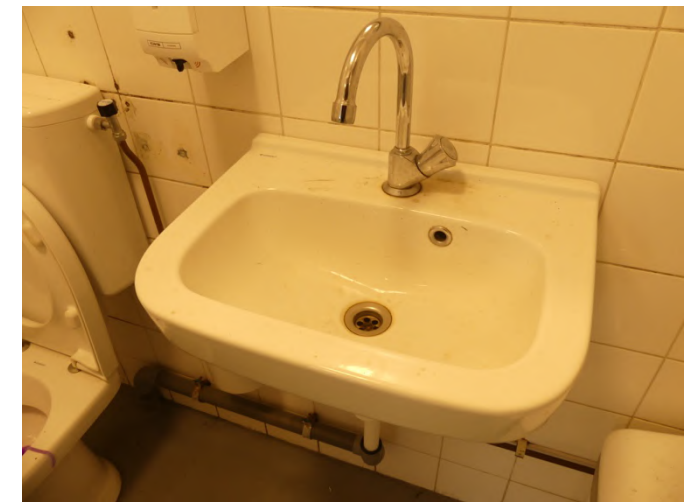
Afb. §41.04, veel oude bevestigingsgaten

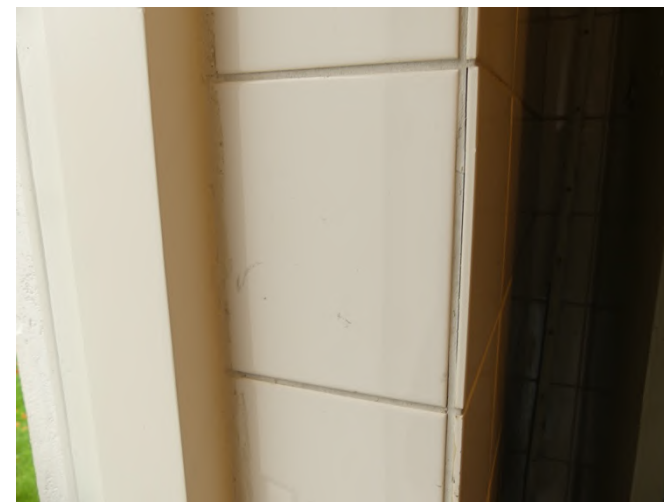
Afb. §41.05, losgekrompen voeg

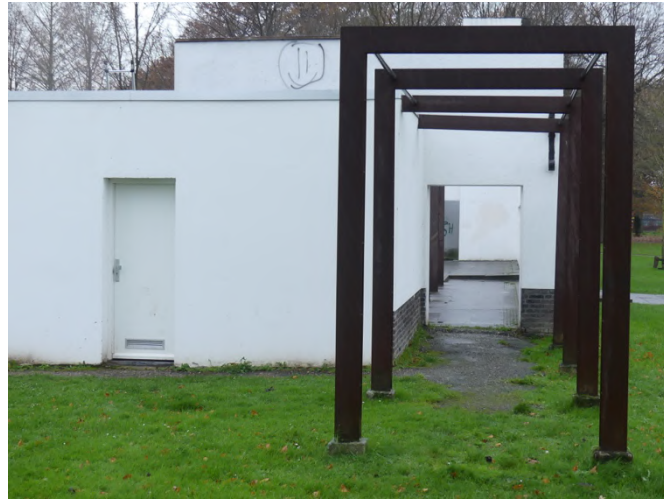
Afb. §43.01, overzicht contentalen pergola

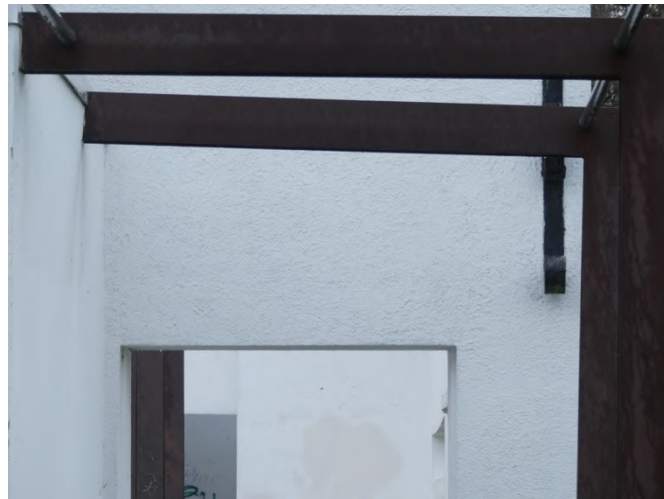
Afb. §43.02, slecht gestelde liggers

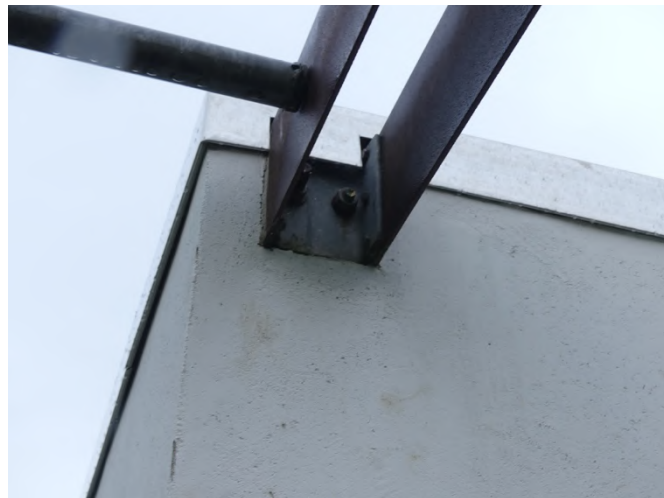
Afb. §43.03, in pleisterwerk verzonken console, ijzeren moeren

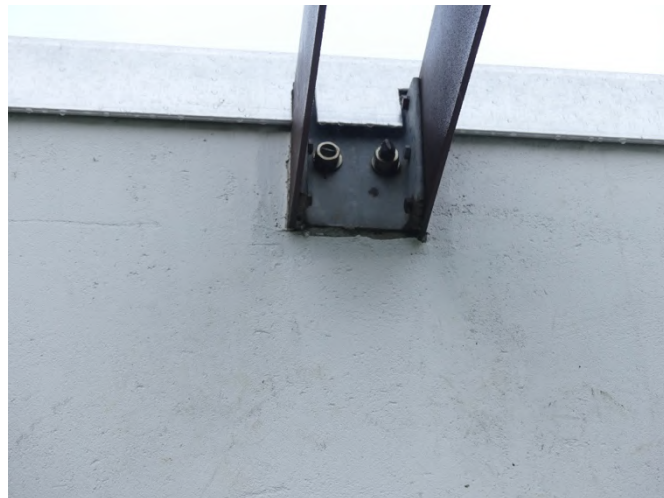
Afb. §43.04, in pleisterwerk gespaarde console, RVS moeren

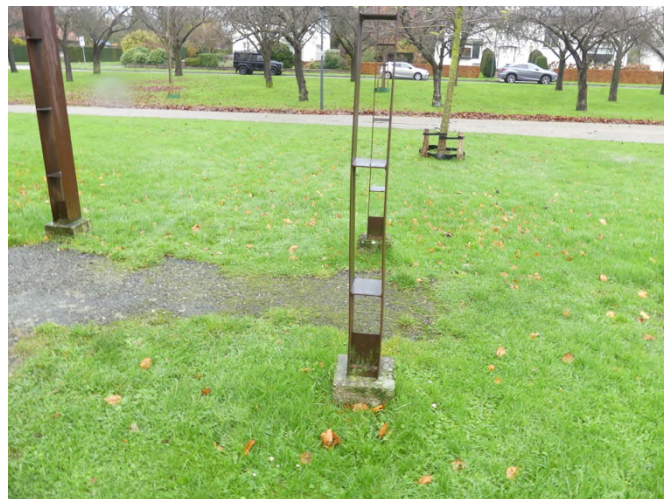
Afb. §43.05, licht geknikte staander

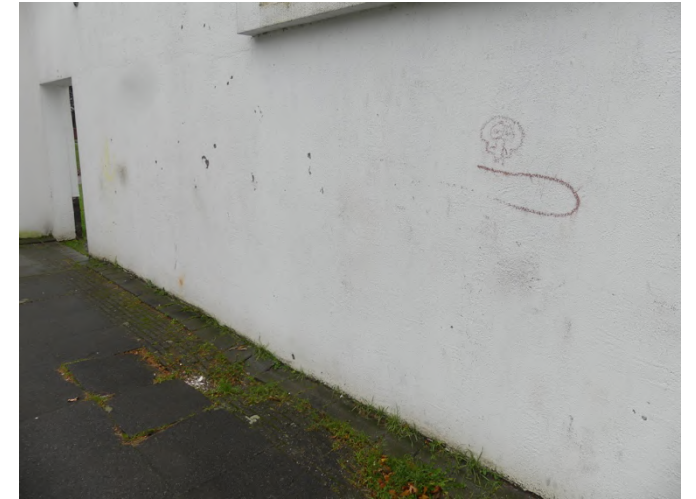
Afb. §46.22.02, graffiti

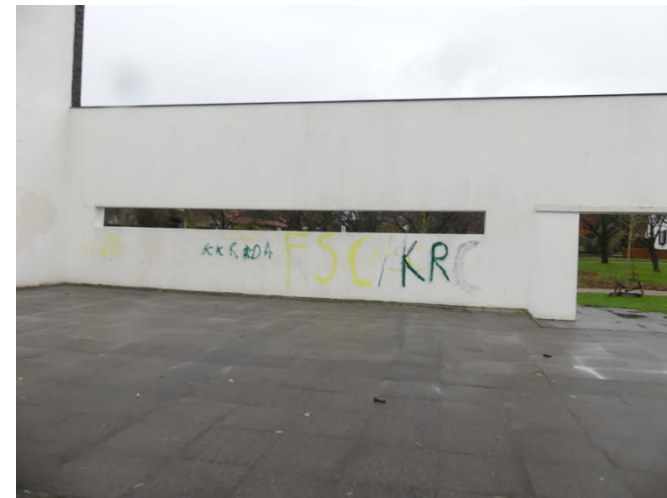
Afb. §46.22.03, graffiti

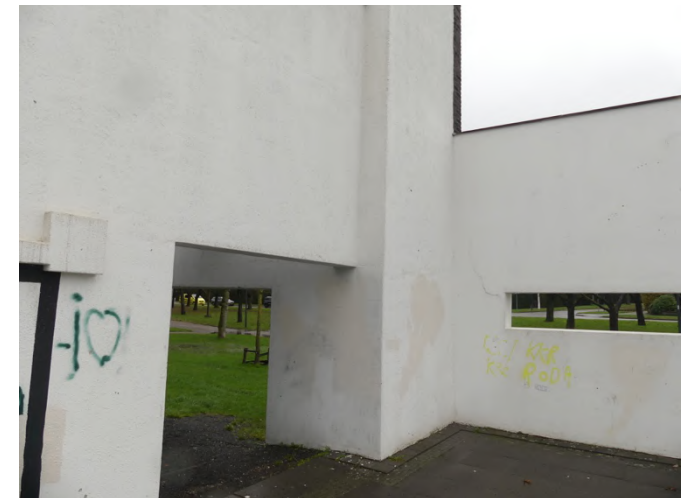
Afb. §46.22.03, graffiti

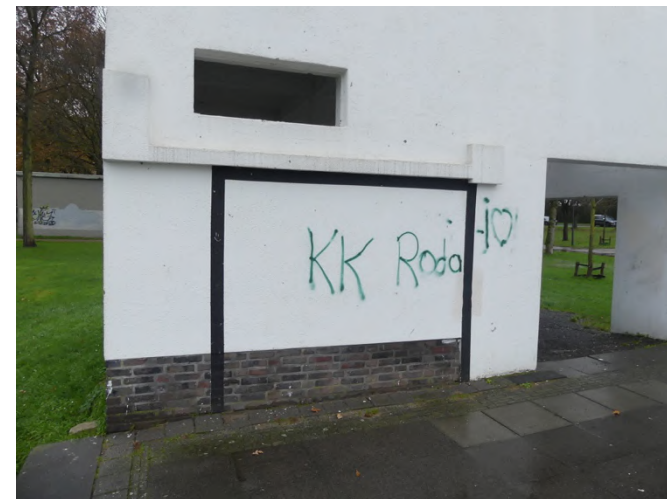
Afb. §46.22.05, graffiti

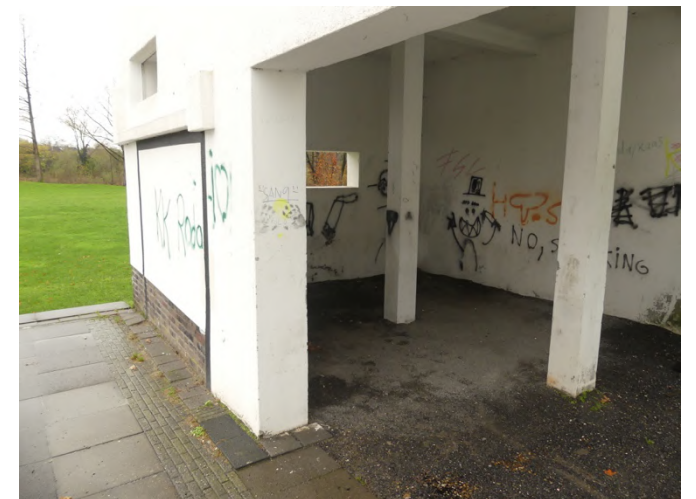
Afb. §46.22.06, graffiti

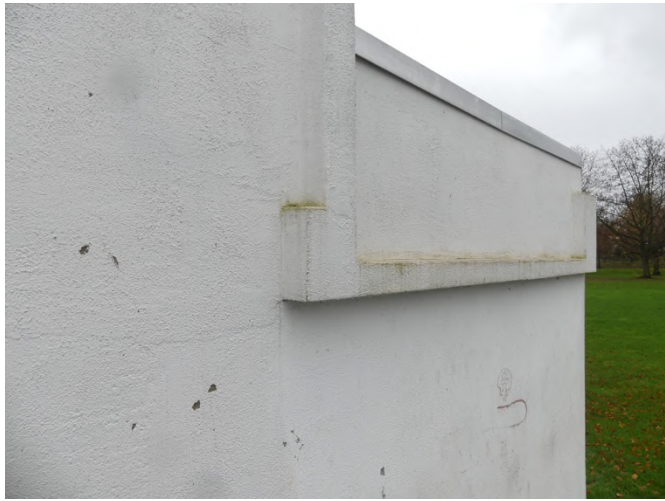
Afb. §46.22.07, alggroei en vervuild sauswerk

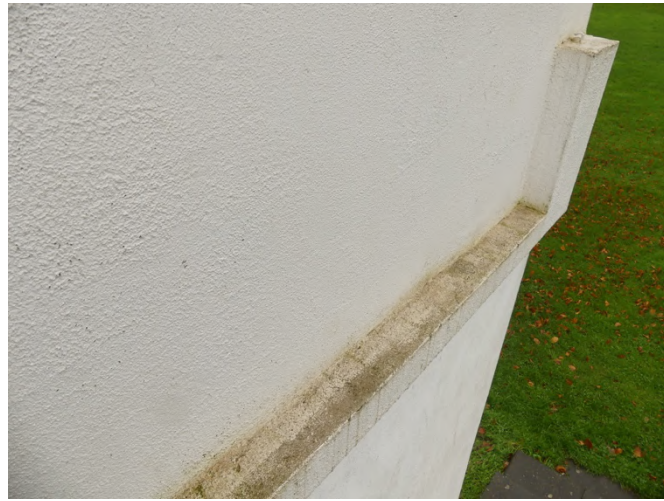
Afb. §46.22.08, alggroei en vervuild sauswerk

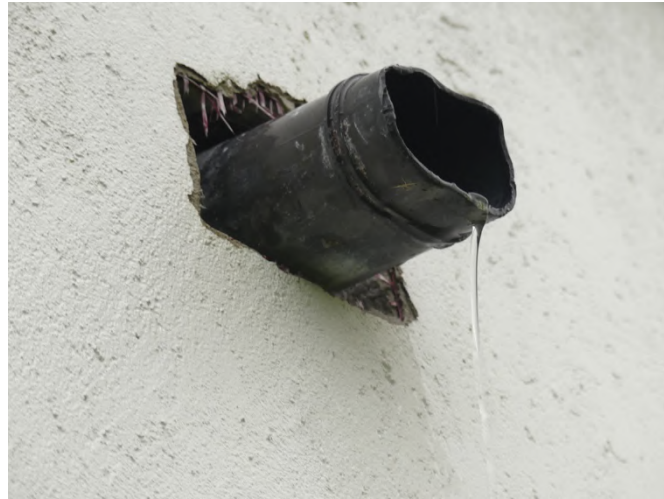
Afb. §52.02, watervoerende uitloop platte dak

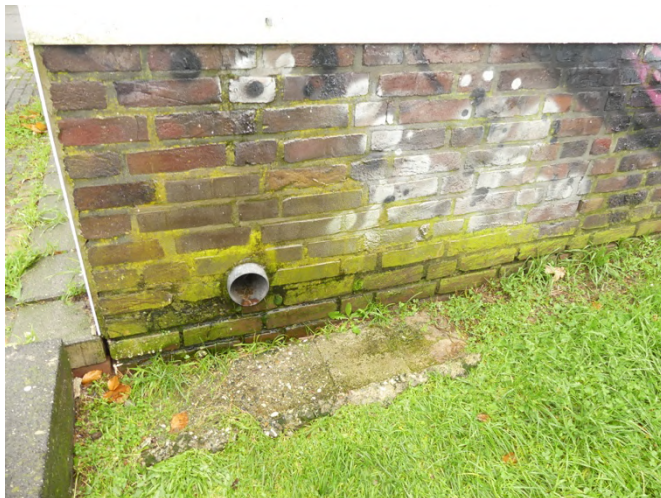
Afb. §52.03, zware alggroei door opspattend regenwater uit uitloop

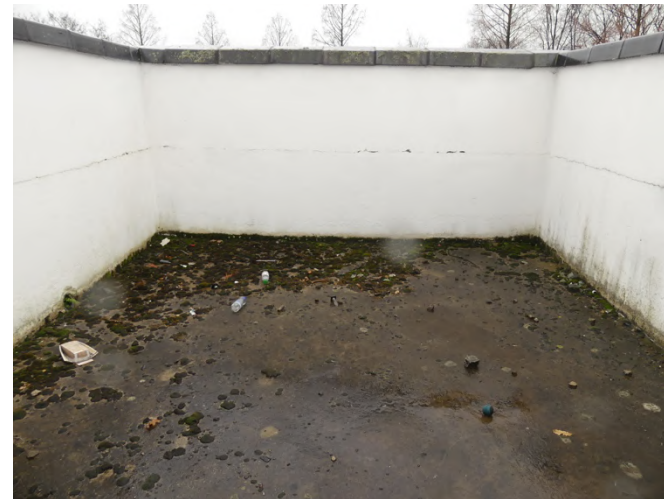
Afb. §90.01, verzamelde verontreiniging

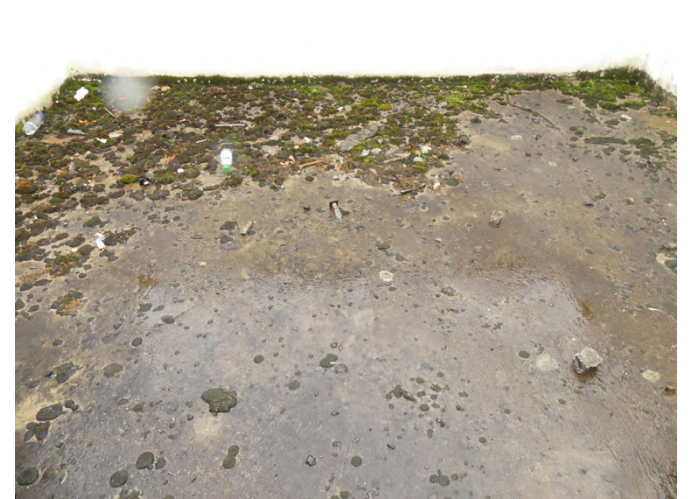
Afb. §90.02, mosgroei in verzamelde verontreiniging
