## Rapportage en advies tuinmanswoning, Kasteelpark te Born

Joan van den Hurk

2-6-2025

RM9903

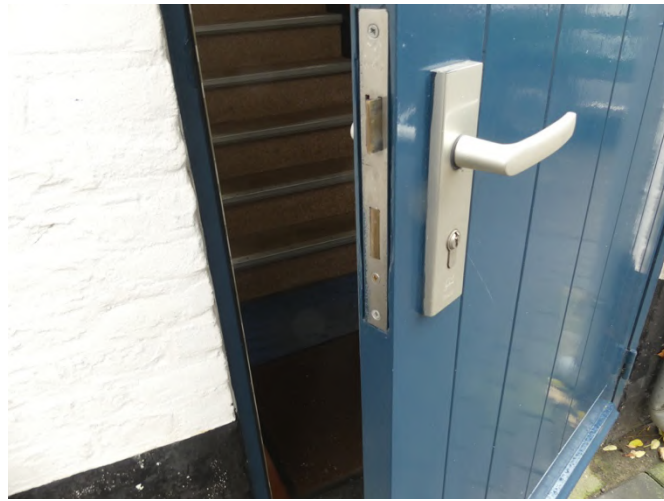
Afb. §30.02, te ruim gefreesde slotsparing

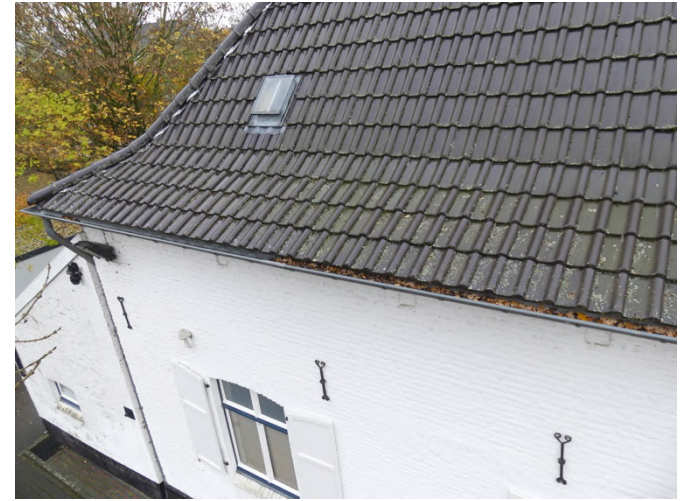
Afb. §33.02, veel bladval in de dakgoot

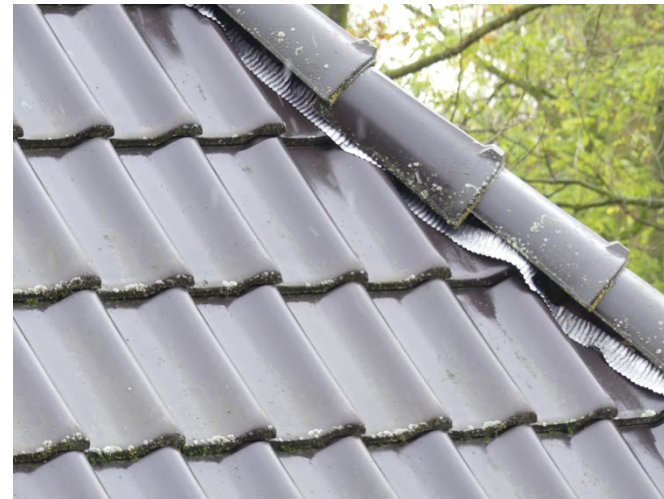
Afb. §33.05, scheefliggende schubvorst op hoekkeper

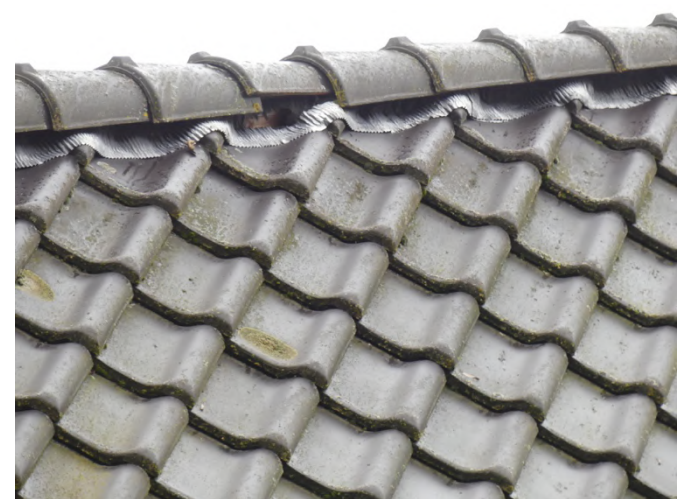
Afb. §33.06, scheefliggende schubvorst op hoekkeper

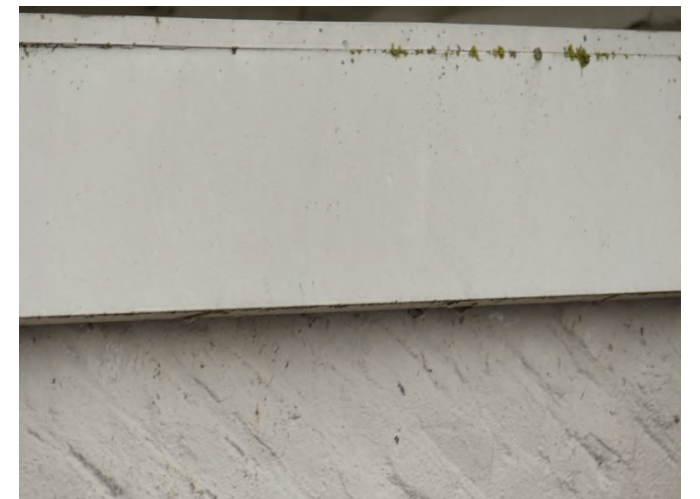
Afb. §45.02, mosgroei in naad tussen windveer

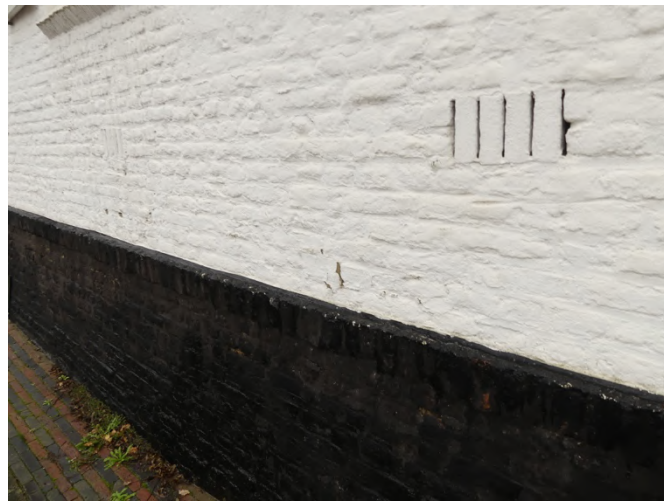
Afb. §46.22.08, beginnend afgedrukt sauswerk

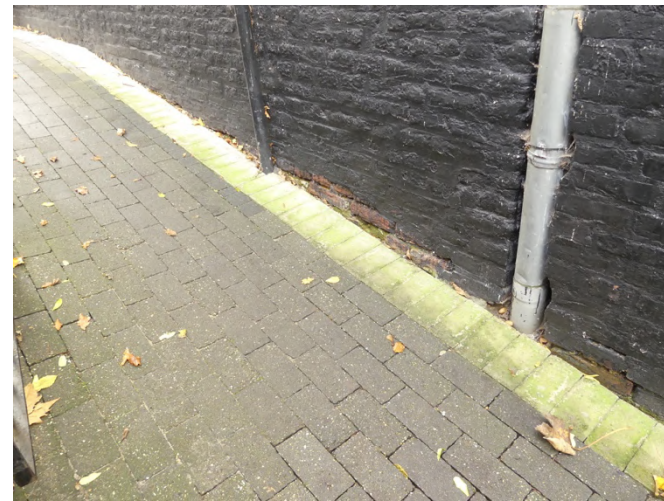
Afb. §46.22.15, afgedrukt sauswerk boven straatwerk
