## Rapportage en advies Andreaskapel, Leyenbroekerweg te Sittard

Joan van den Hurk

23-5-2025

Leyenbroekerweg 113B  
6132 CD, Sittard

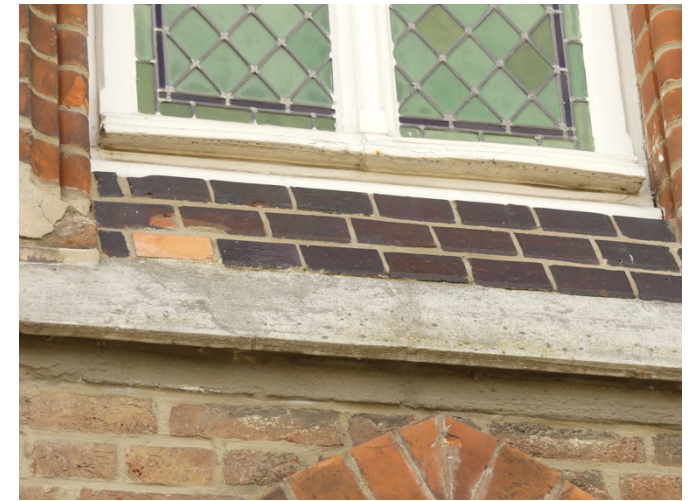
Afb. §22.06 rechtervenster

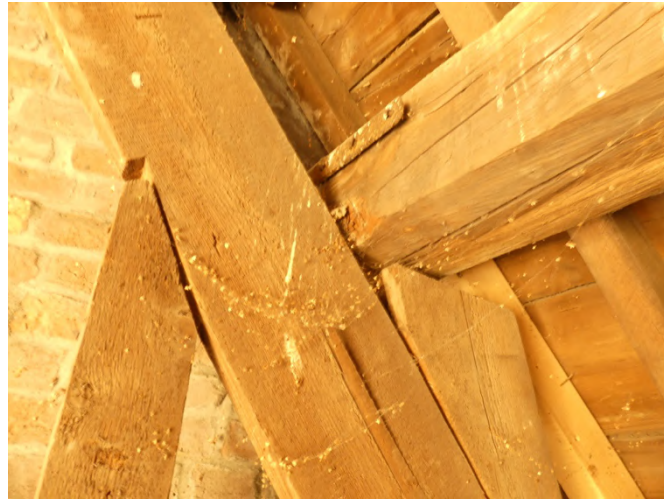
Afb §24.02 diverse losse en openstaande verbindingen

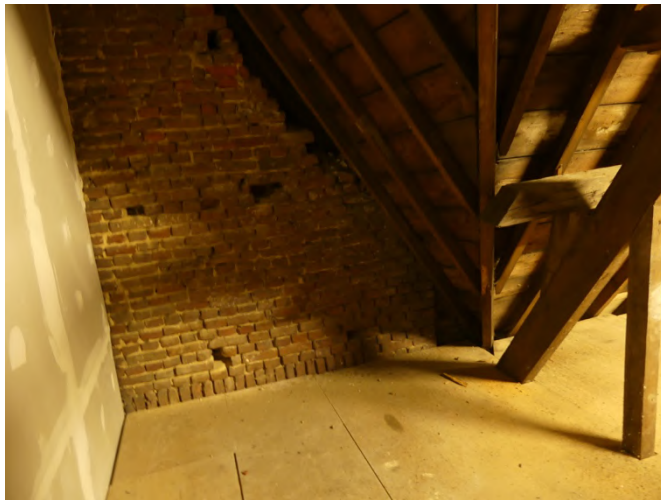
Afb. §24.03 onder de oostelijke kilkeper (ook) veel stof en een

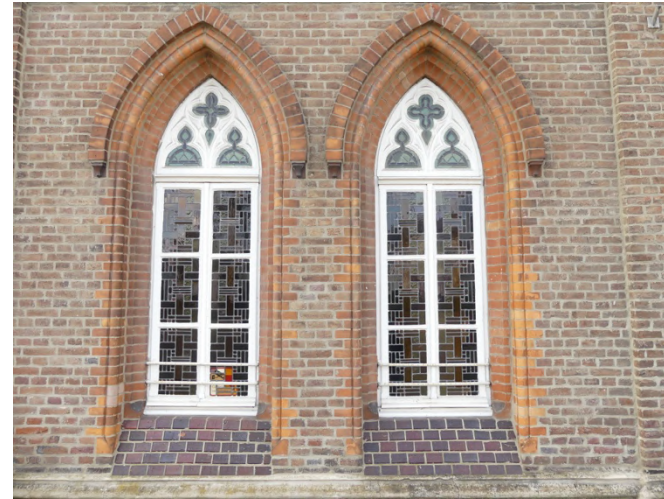
Afb. §30.01, aanzicht kozijnen sacristie

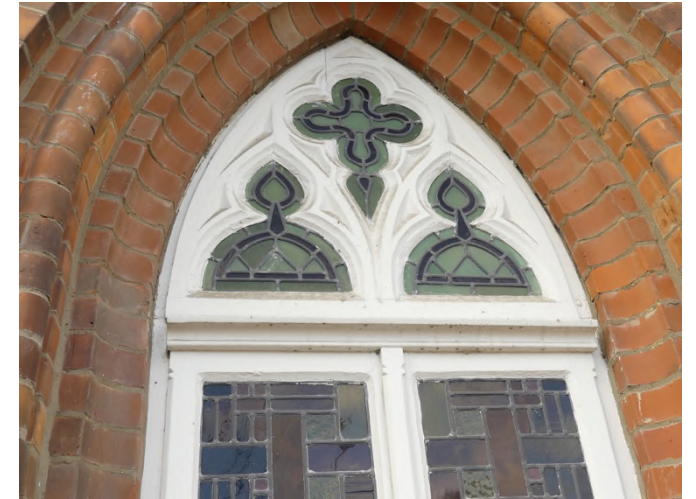
Afb. §30.02, houten tracering

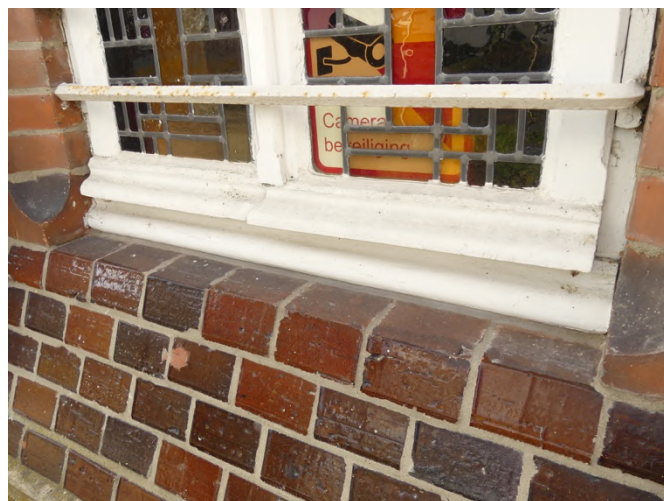
Afb. §30.08, ongelijke wellat onderaan de ramen

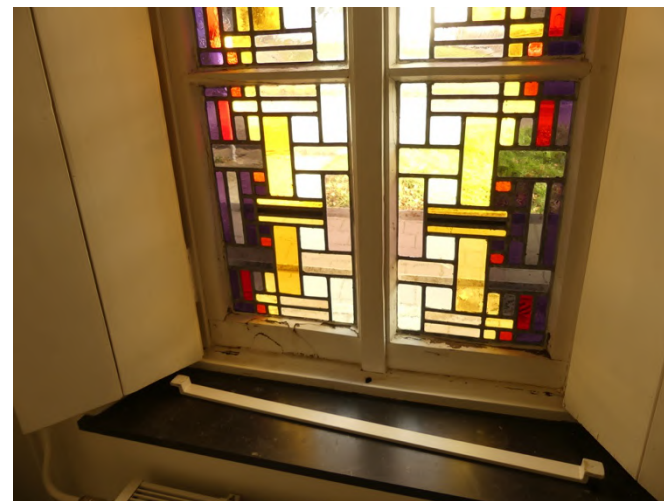
Afb. §30.13, luiken zijn meestal gesloten, daardoor weinig ventilatie

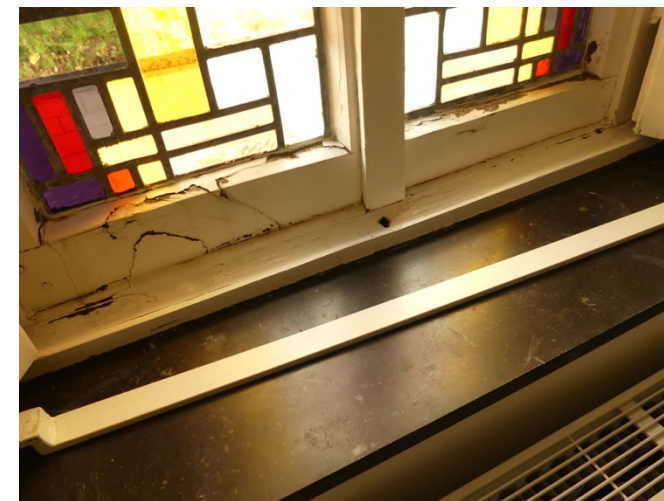
Afb. §30.14, weggerotte raamdorpels

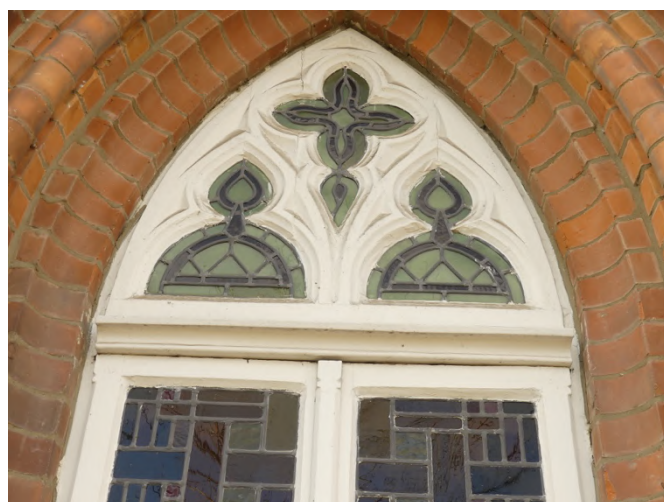
Afb. §30.09, houten tracering, bovendorpels zijn gelijk

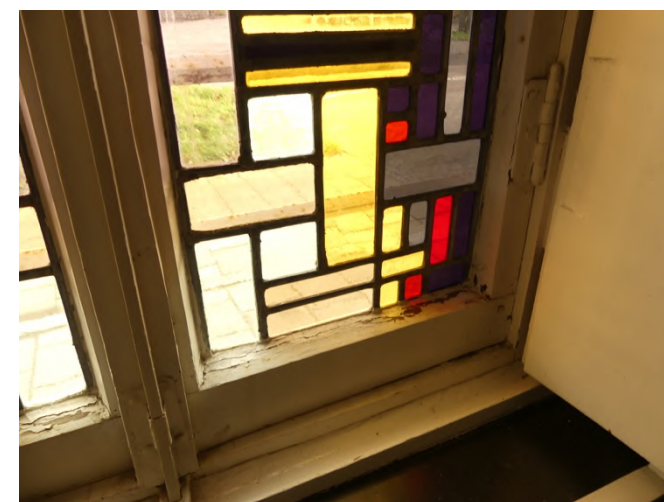
Afb. §30.16, inrotting in raamdorpel

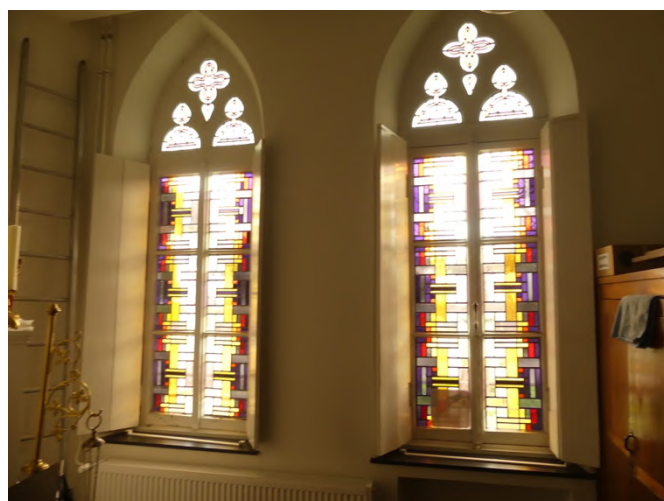
Afb. §30.11, binnenaanzicht vanuit sacristie

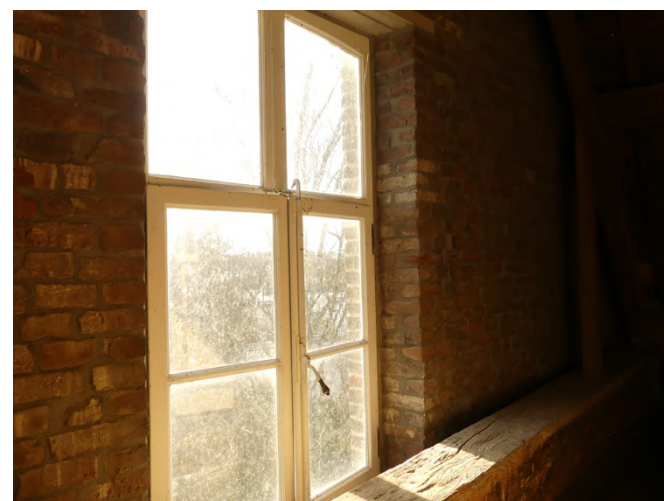
Afb. §30.17, openstaande, kromgetrokken tongnaald, daardoor tocht en mogelijke indringing (slag-)regen

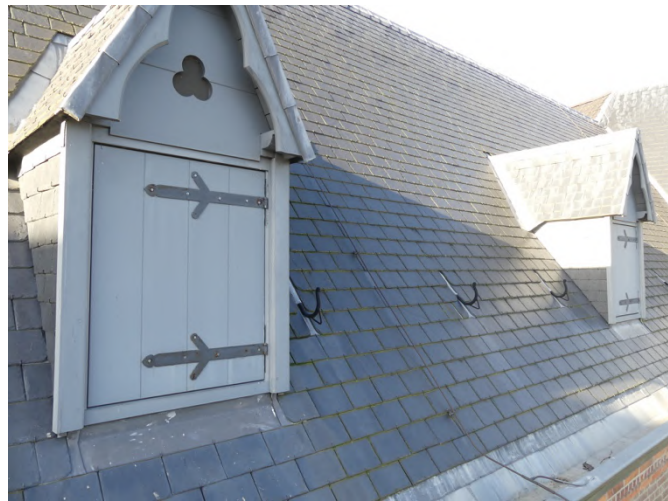
Afb. §30.19, aanzicht dakkapellen oostdak

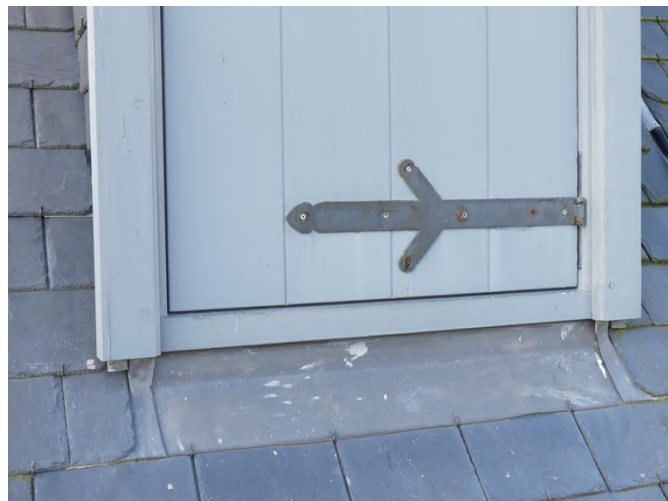
Afb. §30.20, onderzijde dakkapel, roestende schroeven op erg dun geheng

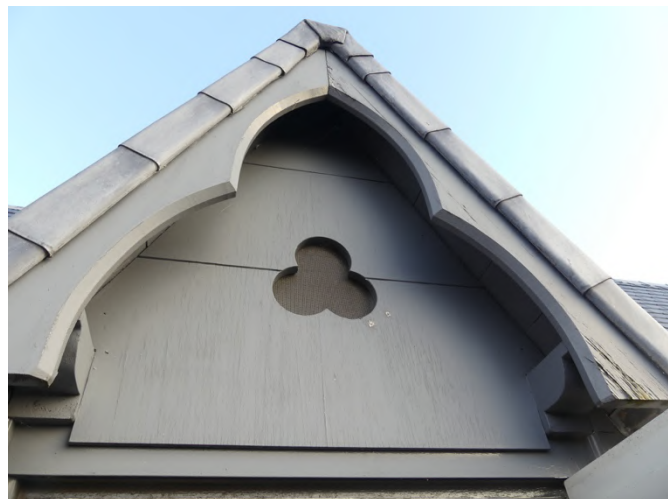
Afb. §30.21, overstek dakkapellen

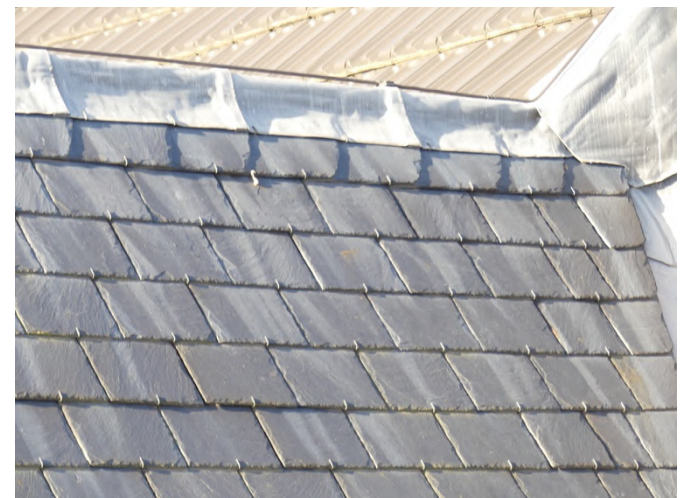
Afb. §33.04, te smalle leien toegepast naast de kil

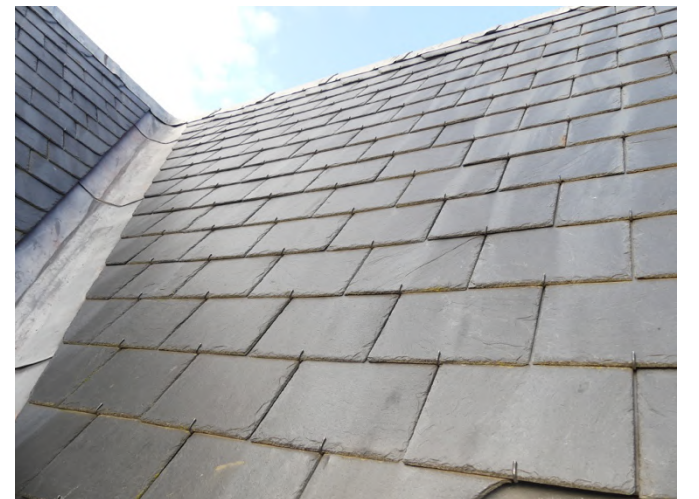
Afb. §33.06, gebroken lei, onderaan op de foto

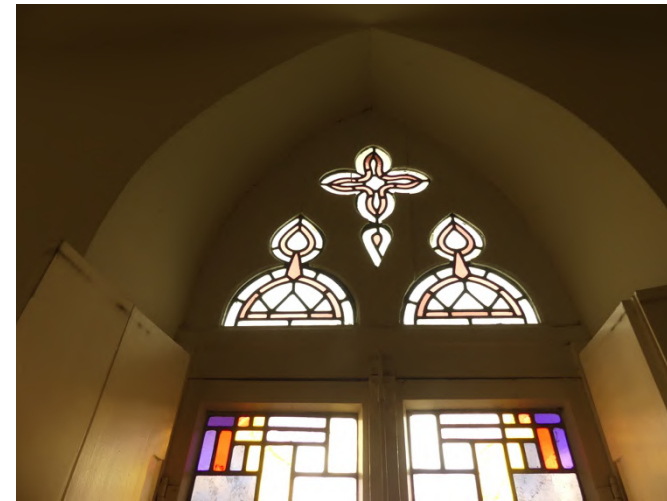
Afb. §34.01, binnenzijde houten tracering

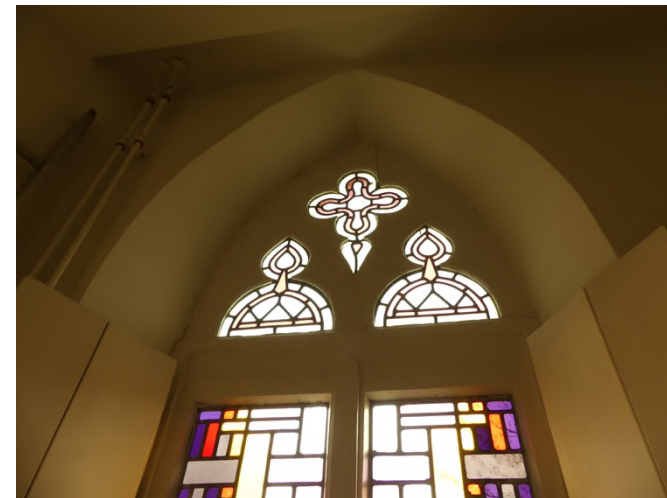
Afb. §34.03, binnenzijde houten tracering

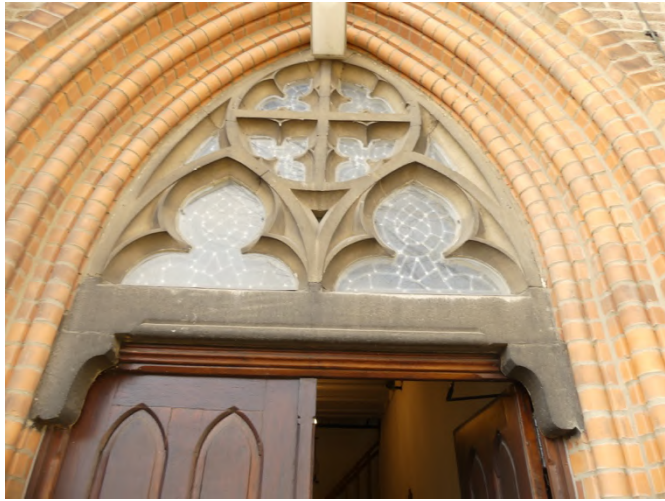
Afb. §35.01, natuursteen tracering entree

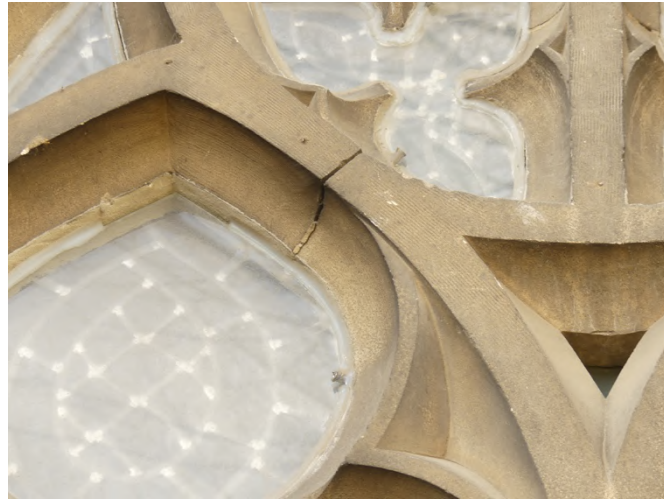
Afb. §35.02, uitgespoeld voegwerk tracering

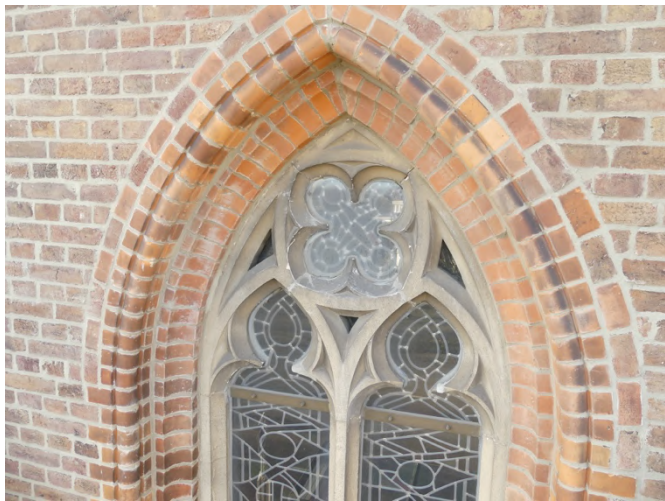
Afb. §35.03, tracering spitsboogvensters

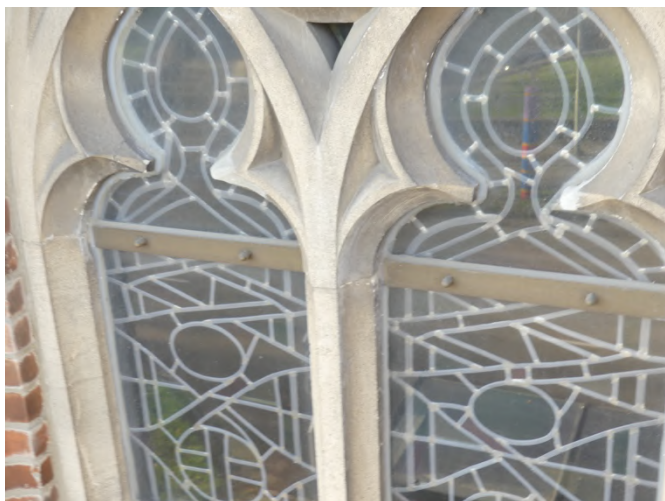
Afb. §35.05, onregelmatige toten, lijkt slecht gerepareerd

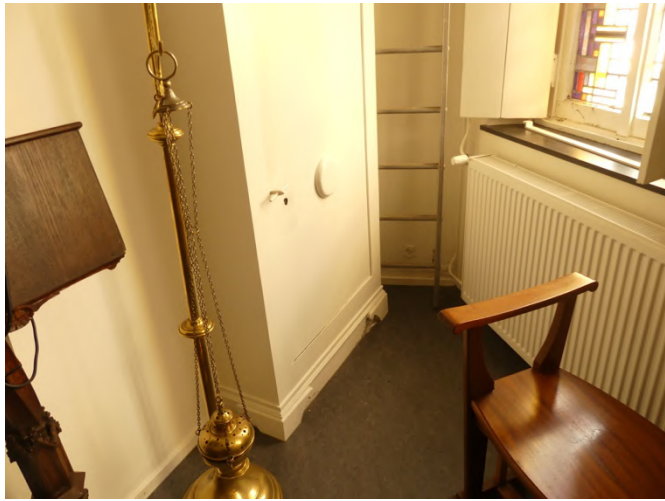
Afb. \$40.05, overzicht inwendige hoek sacristie

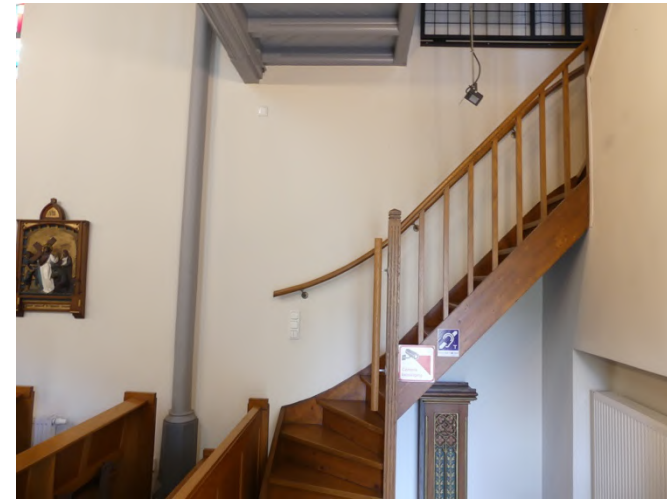
Afb. \$40.11, overzicht trap naar koorzolder

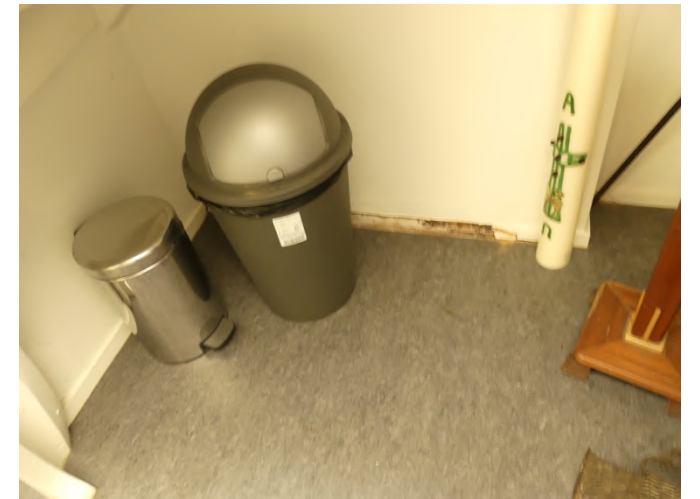
Afb. \$45.02, door bruinrot aangetaste plint

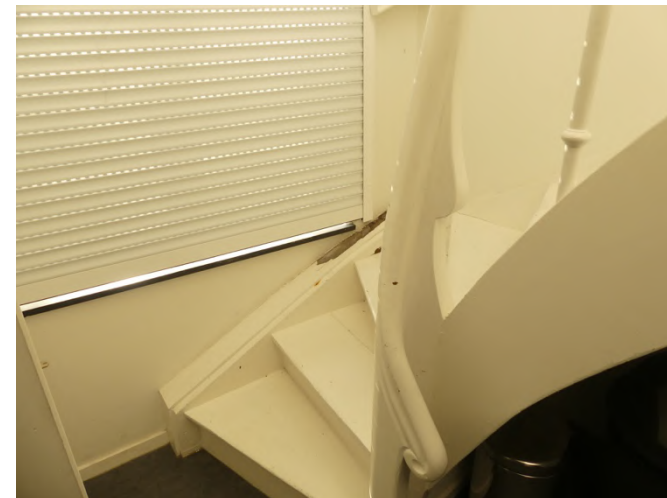
Afb. \$45.03, overzicht onderzijde trap

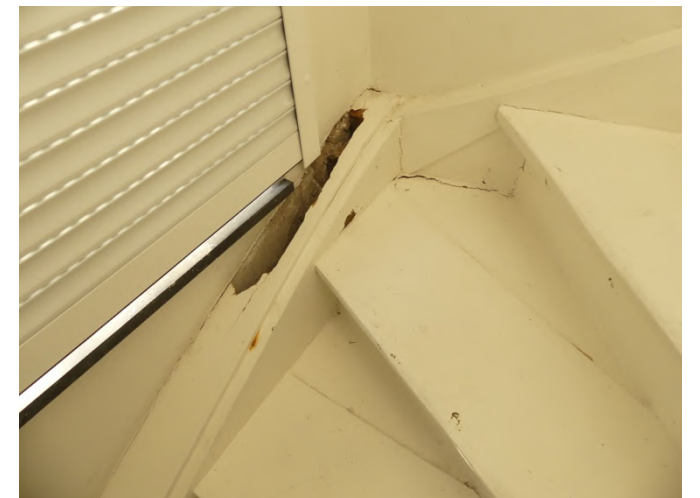
Afb. \$45.04, door bruinrot aangetaste aftimmerlat

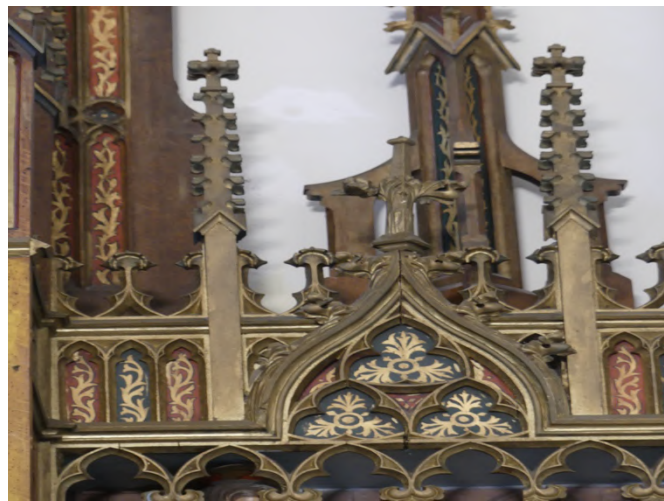
Afb. §45.05, bovenzijde altaarstukken, verspreid ontbrekende onderdelen en onderdeeltjes, o.a. een hogel

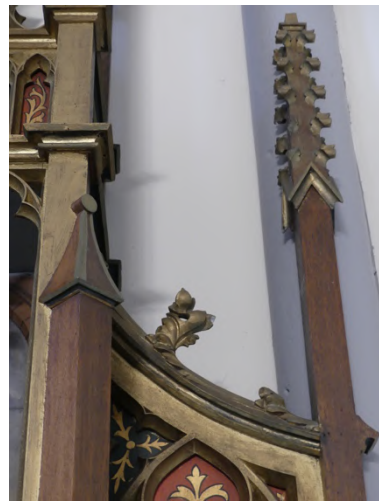
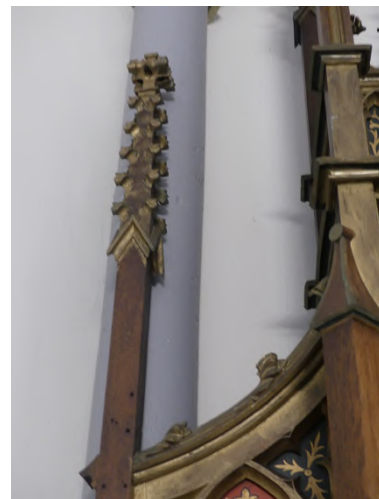
Afb. §45.06, twee ontbrekende hogels

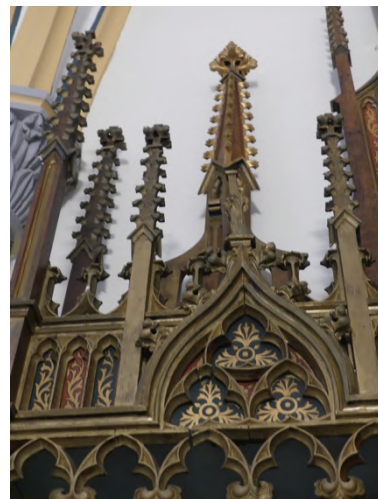
afgebroken deeltjes

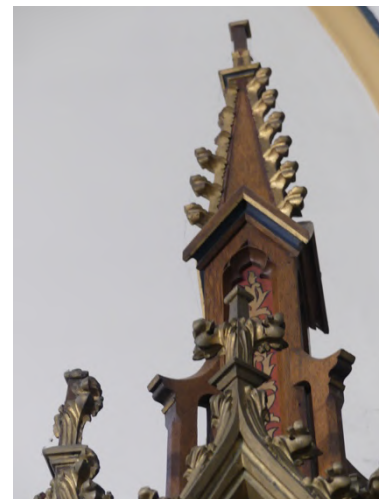
afgebroken hogeltjes

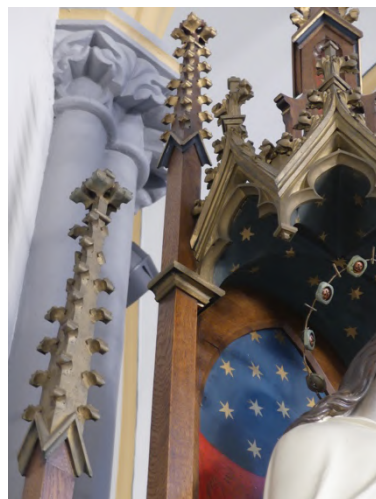
Afb. §45.07, afgebroken hogels

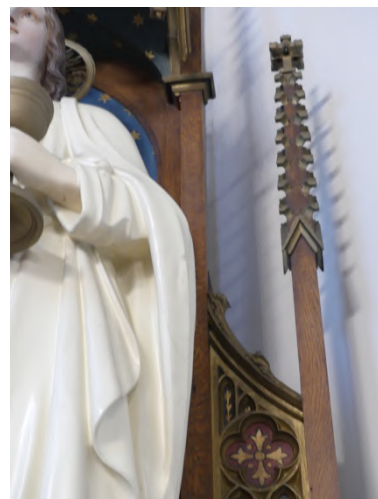
afgebroken hogels

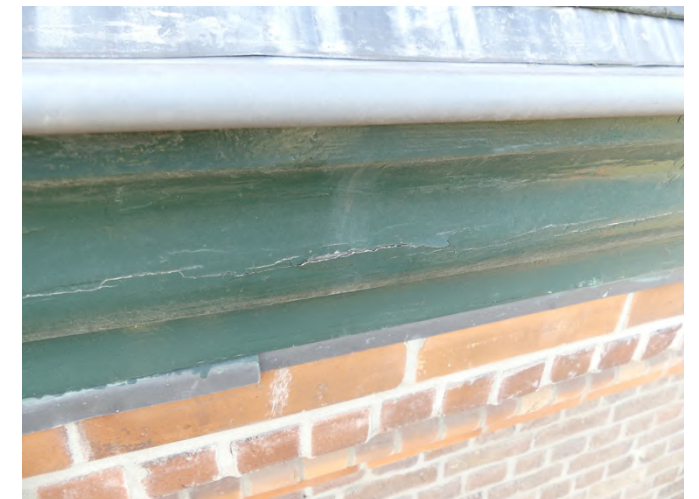
Afb. §46.21.02, barsten in verf

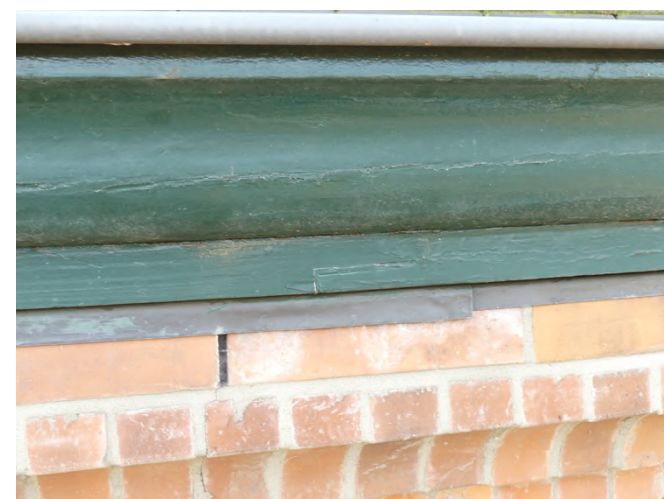
Afb. §46.21.03, barsten in verf

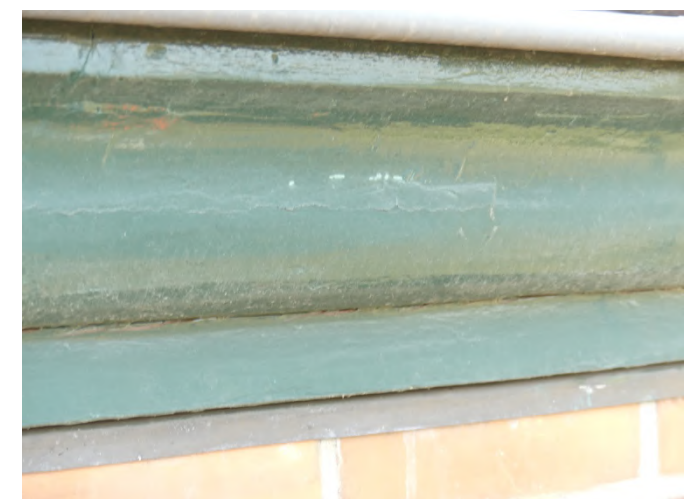
Afb. §46.21.03, barsten in verf

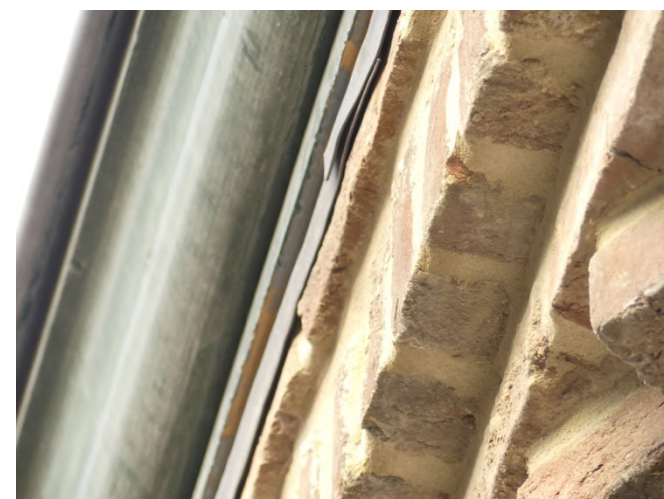
Afb. §46.21.05, detail geprofileerde goot westgevel

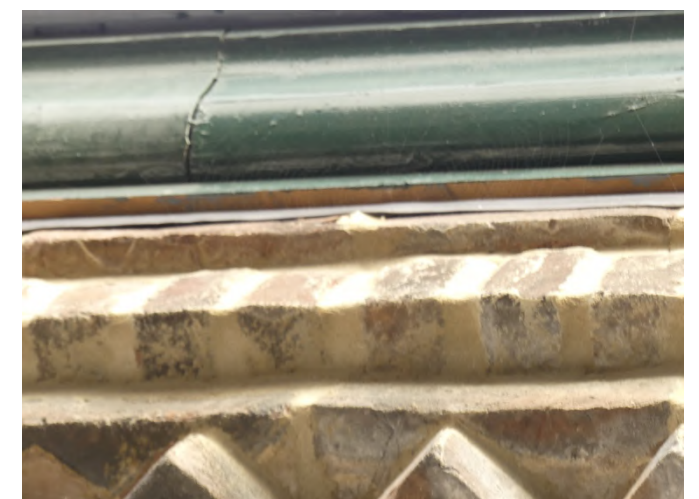
Afb. §46.21.06, onderzijde gootlatje lijkt ongeschilderd

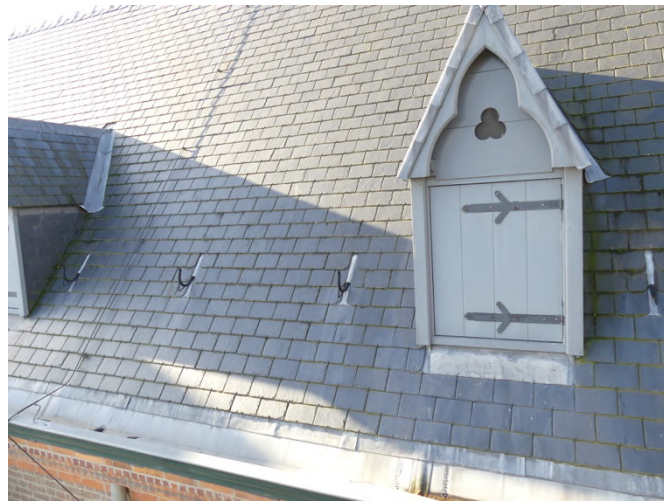
Afb. §46.21.07, overzicht dakkapellen

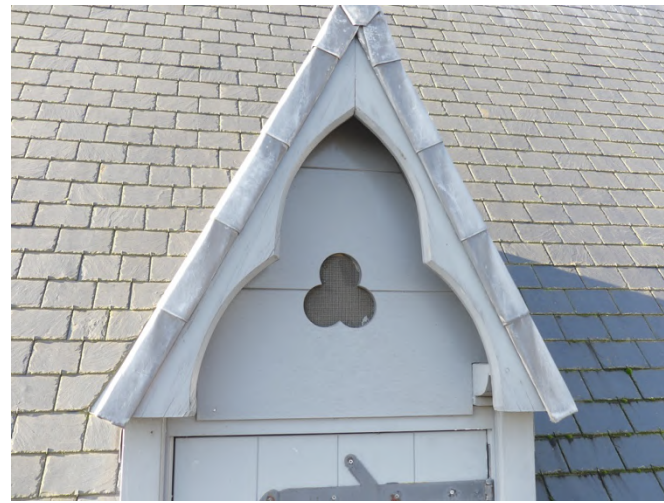
Afb. §46.21.08, overstek dakkapel met geprofileerde lijst

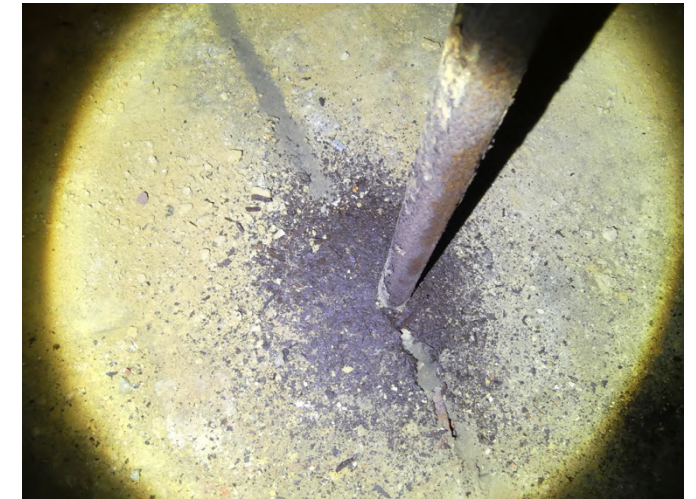
Afb. §89.08, roestpoeder en stof onder verroeste staander

- Verrichten schilderwerk;
  - Verbeteren van de ventilatie en vochthuishouding in de kelder.
- Nagaan of er reeds een bouwhistorisch onderzoek met waardenstelling verricht is, indien niet dan;

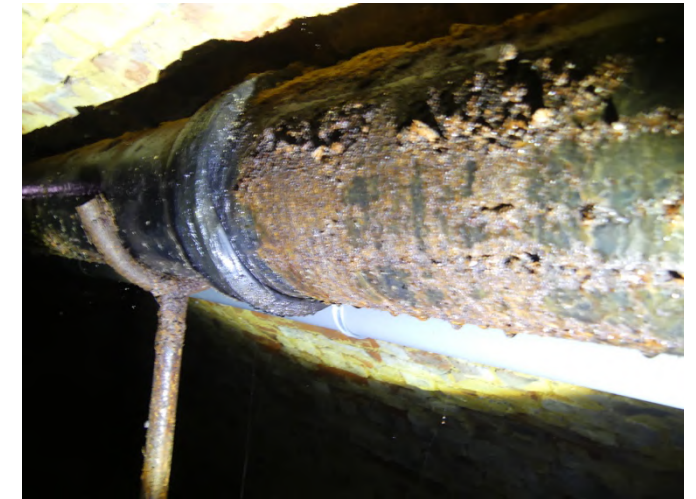
Afb. §89.10, roestvorming op de leiding
