Rapportage en advies voormalige stadsschool en onderwijzerswoning,  
Kapittelstraat 6 te Sittard

Joan van den Hurk

21-1-2025

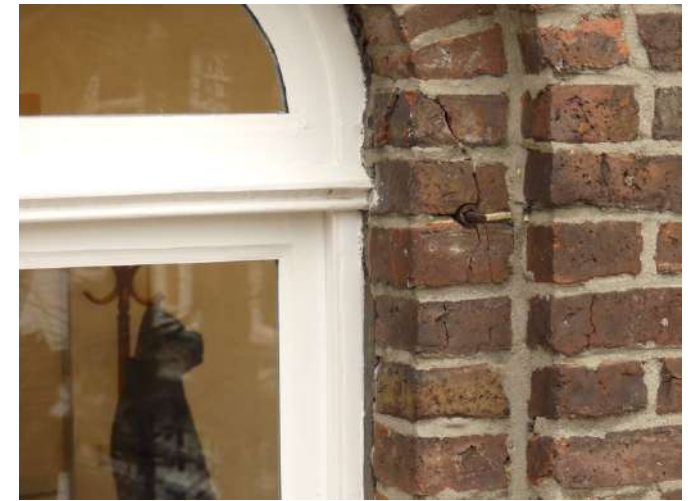
Afb. §22.06 kapotgedrukte stenen door roestend ijzer

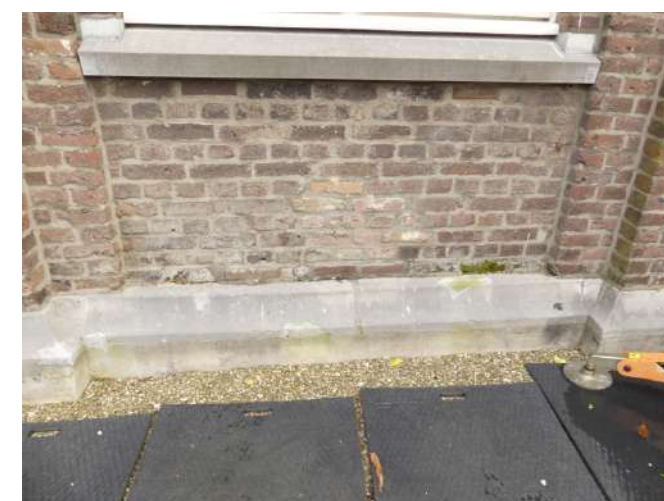
Afb. §22.20 open voegen boven plintlijst, mosgroei

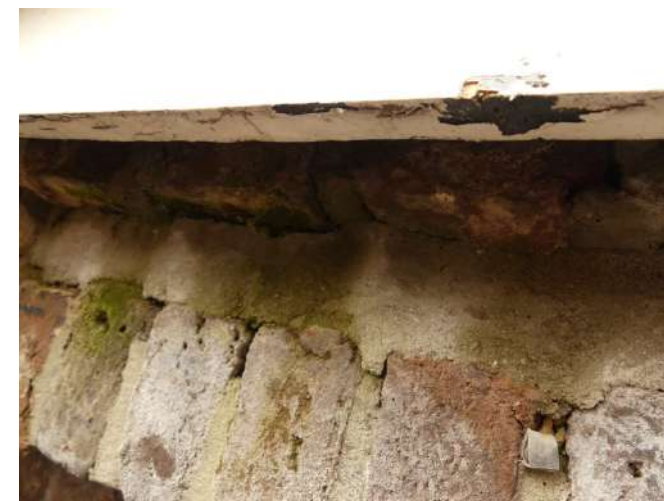
Afb §24.02, aangetaste boeiboord

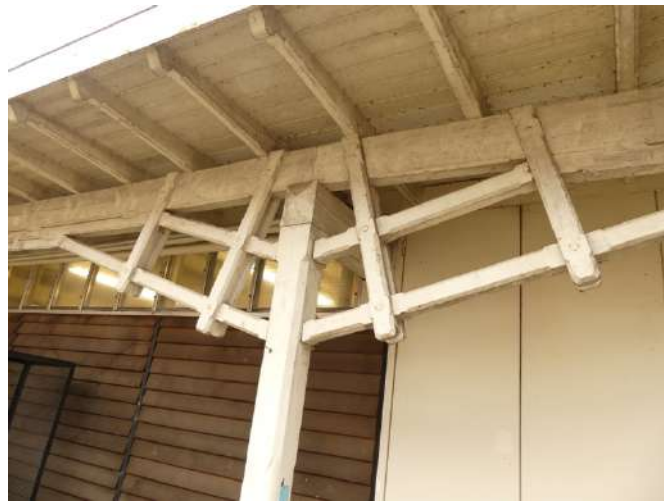
Afb. §24.07, stijl met draagbalken en schoren

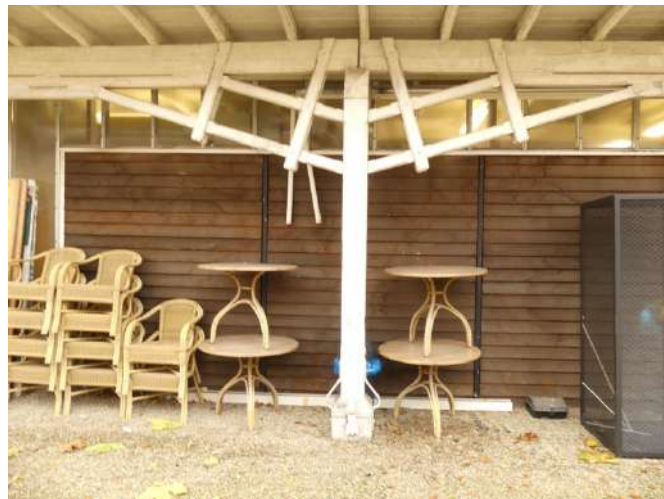
Afb. §24.09, stijl met open verbinding tussen draagbalken

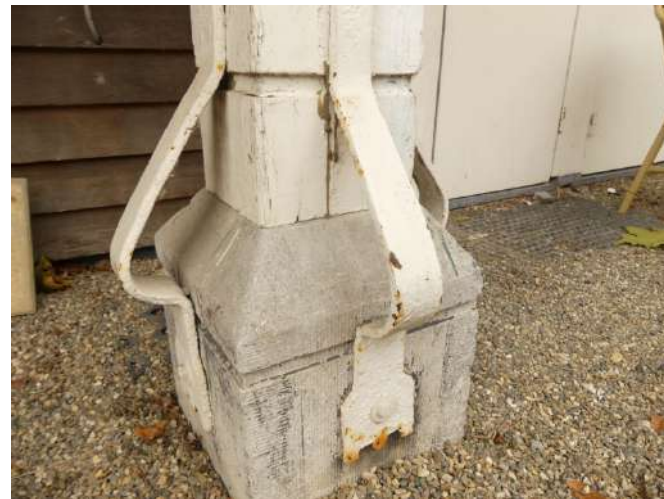
Afb. §24.10, roestvorming op de stijlankers

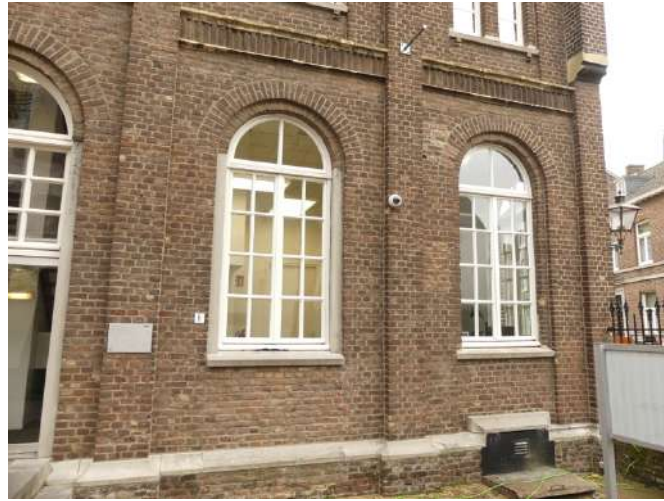
Afb. §30.01, kozijnen onderwijzerswoning oostelijke speelplaats

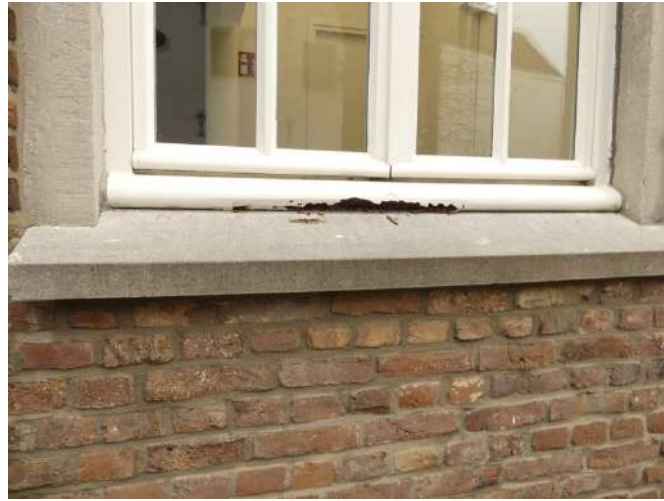
Afb. §30.02, onderdorpel linkerkozijn voormalige onderwijzerswoning

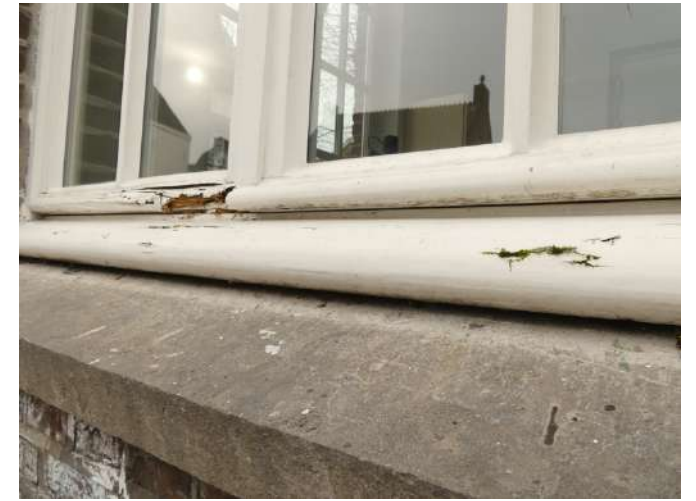
Afb. §30.08, aantastingen kozijn- en raamdorpels

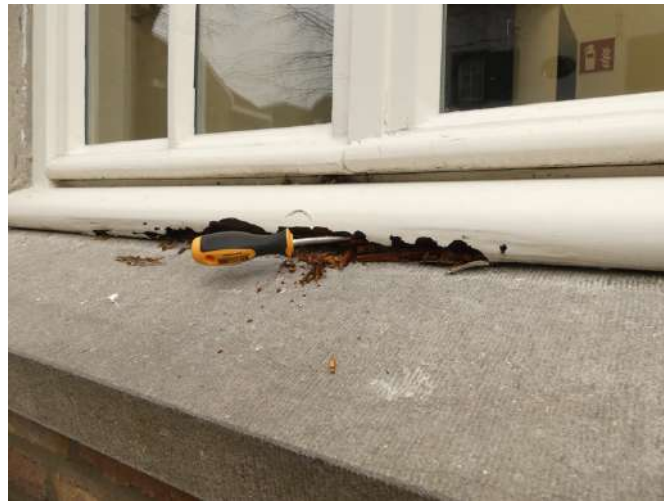
Afb. §30.03, totaal verrotte onderdorpel

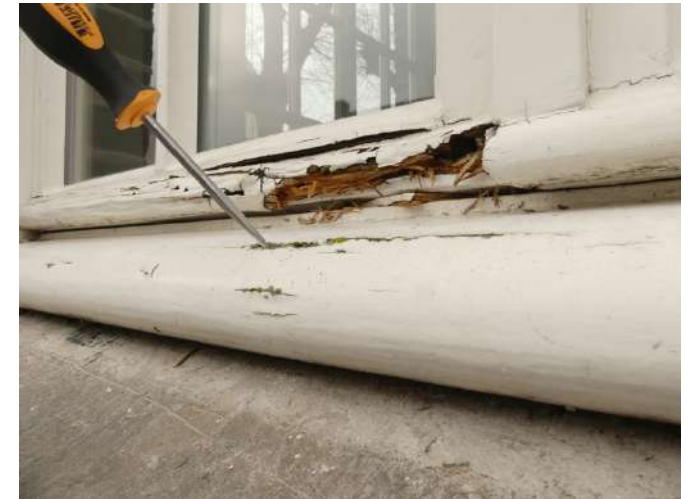
Afb. §30.10, opmerkelijk strakke glaslat, let op de bolvormige onderdorpel (mogelijk bouwtijd)

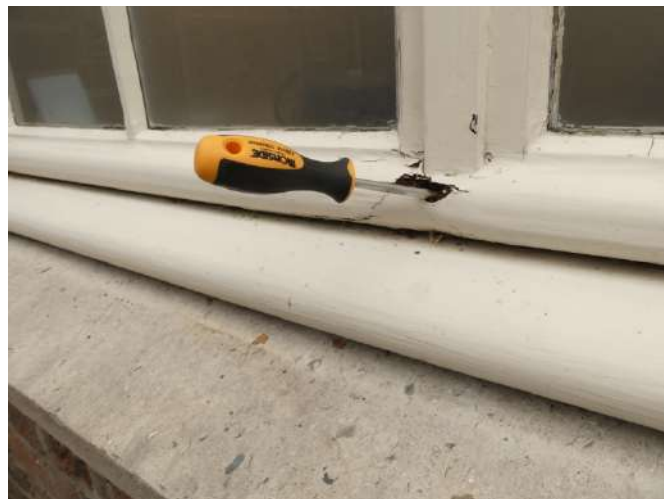
Afb. §30.06, aangetaste dichtgezette stolpnaald

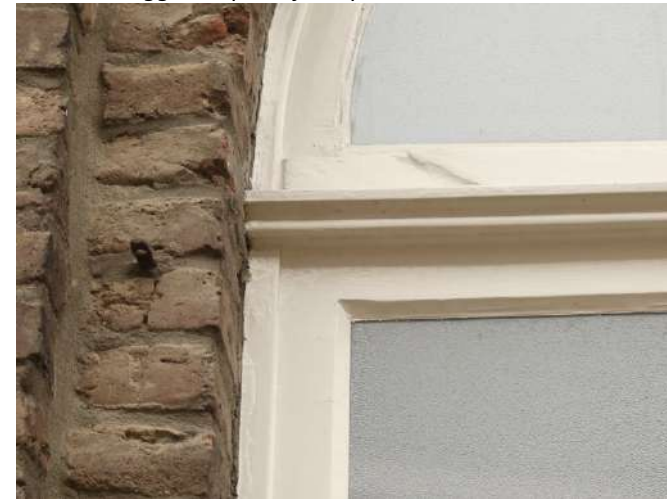
Afb. §30.11, vreemd onregelmatigheid, slechte aanheling?

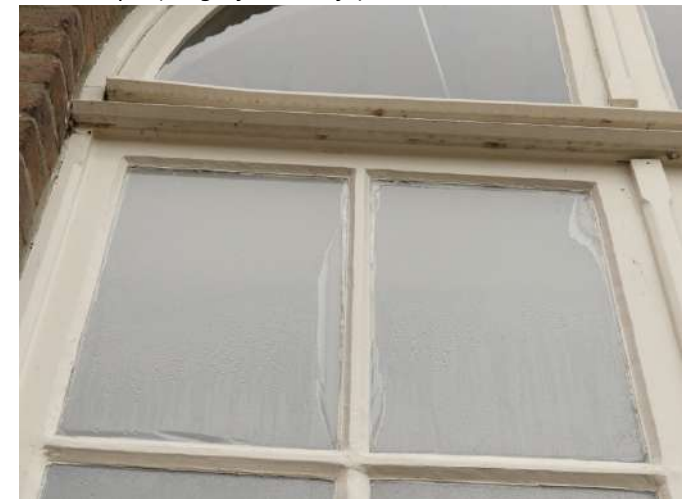
Afb. §30.12, krom(getrokken?) profiellijstje op kalf

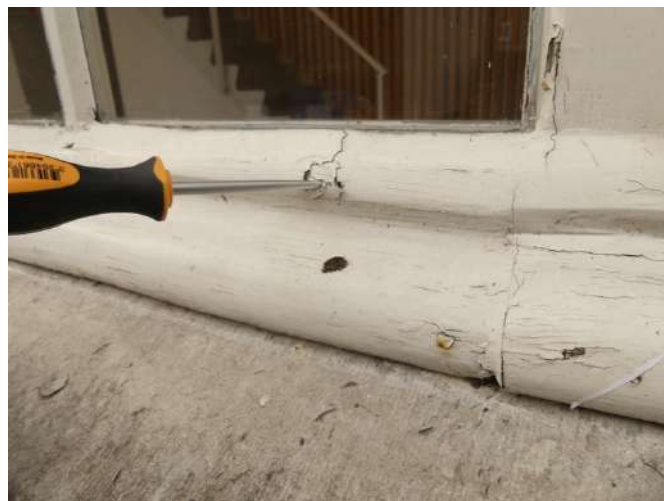
Afb. §30.16, aantastingen bij slecht dichtgezette stolpnaald

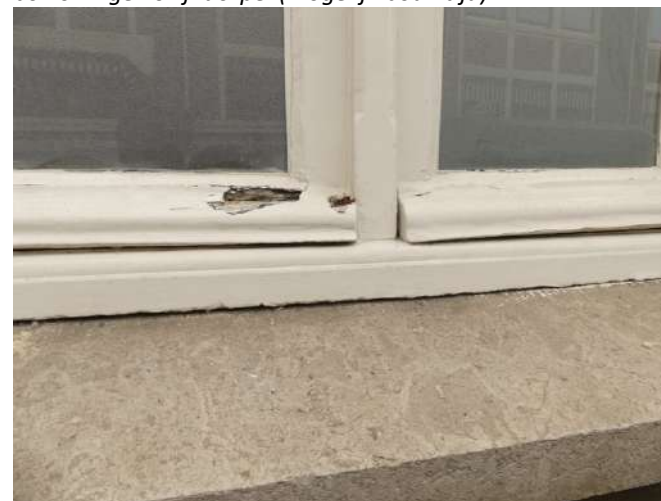
Afb. §30.21, aangetaste raamdorpel en stopverf

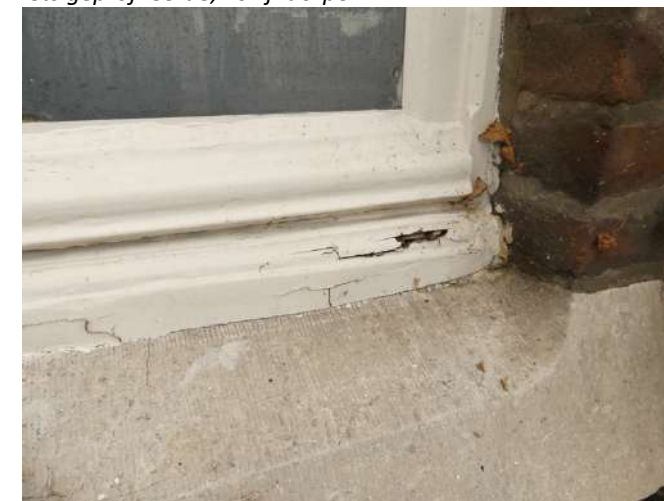
Afb. §30.22, aangetaste kozijndorpel

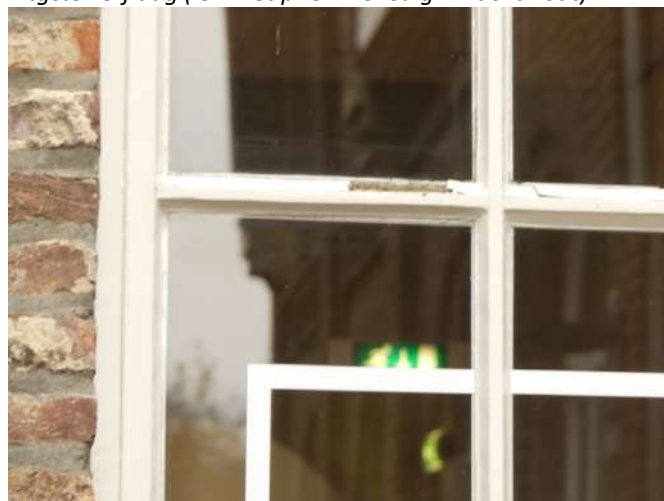
Afb. §30.17, weggevalen stopverfzomen

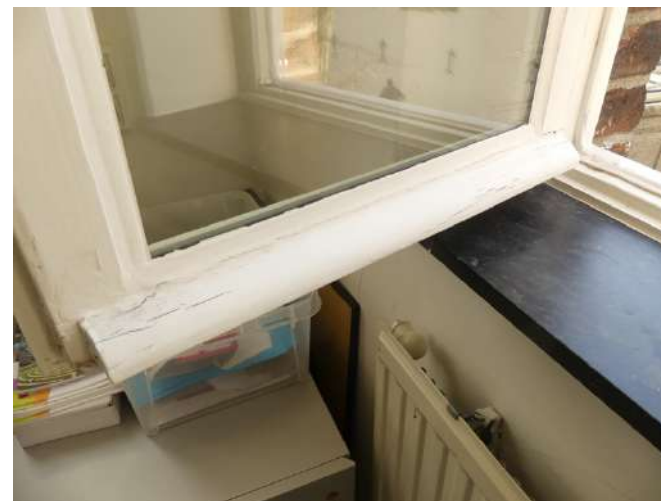
Afb. §30.23, windscheuren in raamdorpel en aantasting in stijl

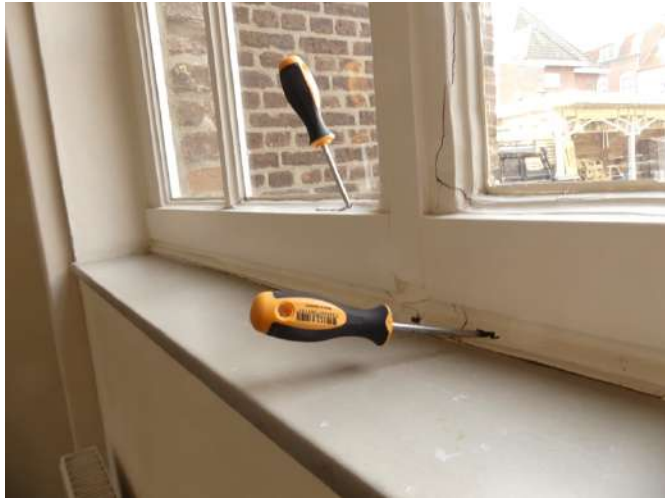
Afb. §30.27, aantastingen en deformatie (overgeschilderd?)

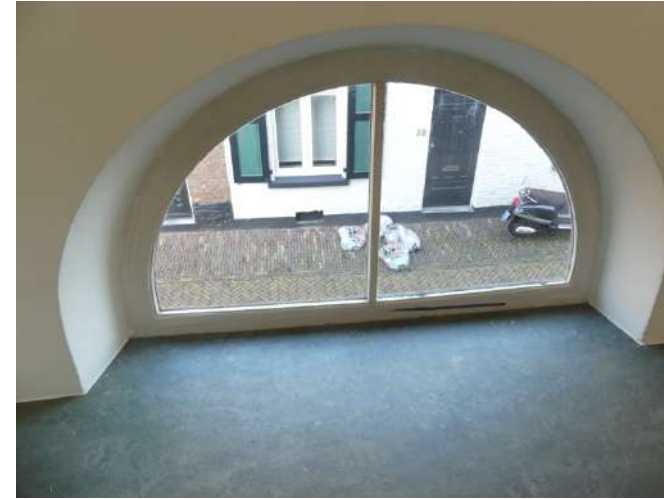
Afb §30.33, bovenste deel kozijnen kopgevel schoolvleugel

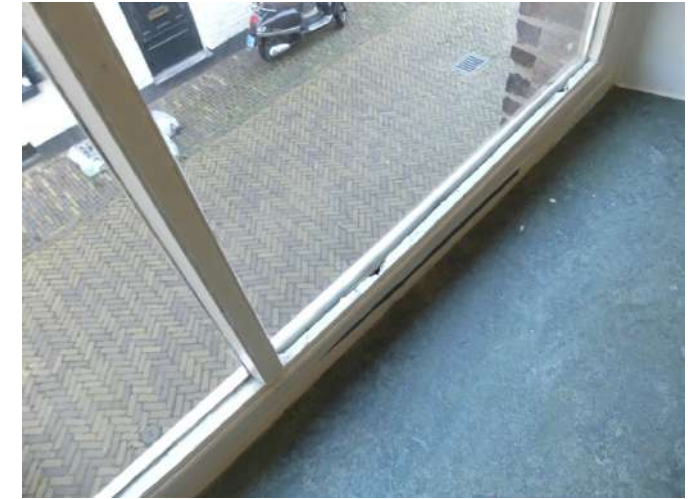
Afb. §30.34, aantasting in glaslat en slecht kitwerk

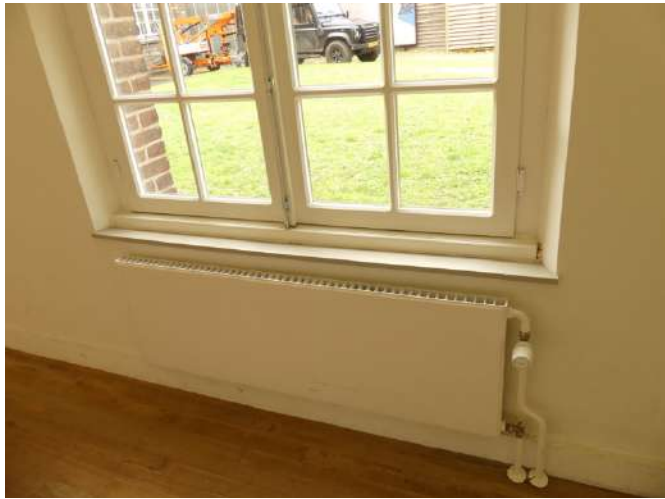
Afb §30.29, nieuw raamkozijn in oude speelplaatsgang

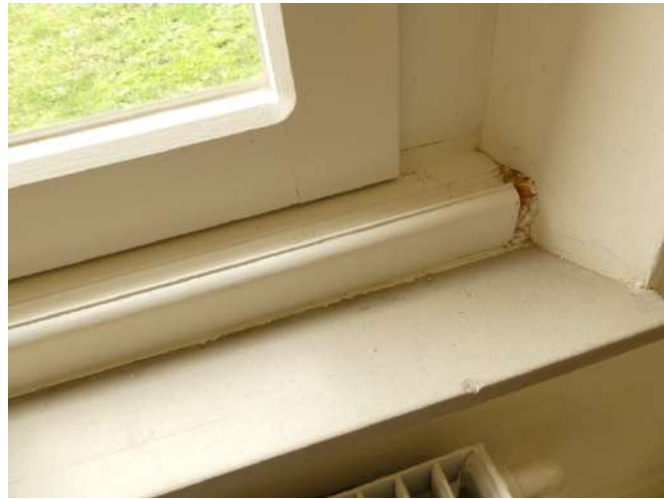
Afb. §30.30, slecht passend detail, met PUR-schuim geprobeerd 'op te lossen'

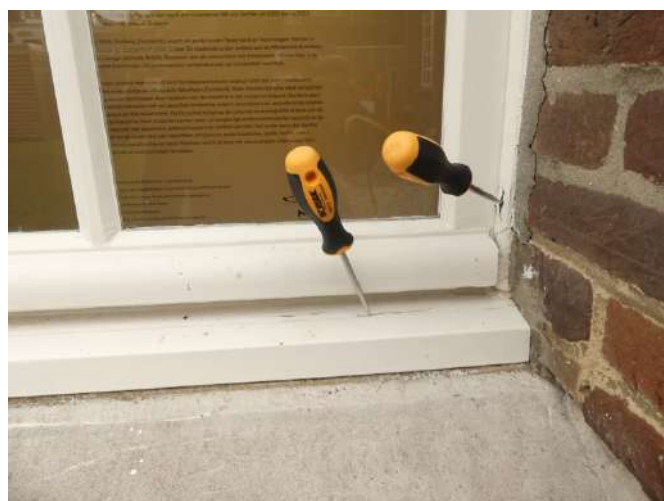
Afb §30.41, aantasting in (te rechte) kozijndorpel en -stijl

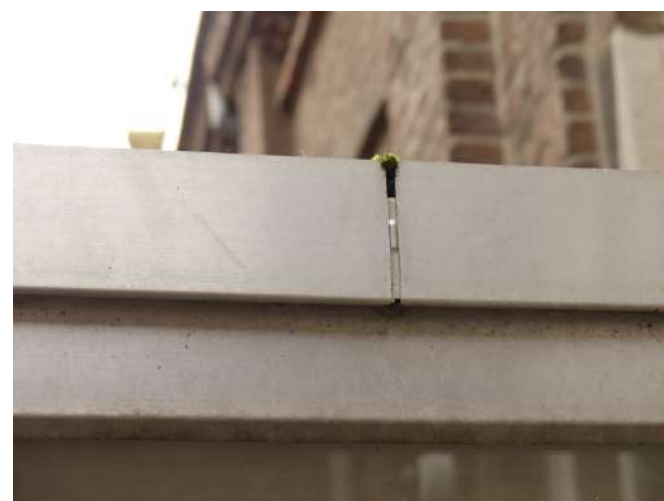
Afb. §33.33.03, alg- en mosgroei op mastekstrook

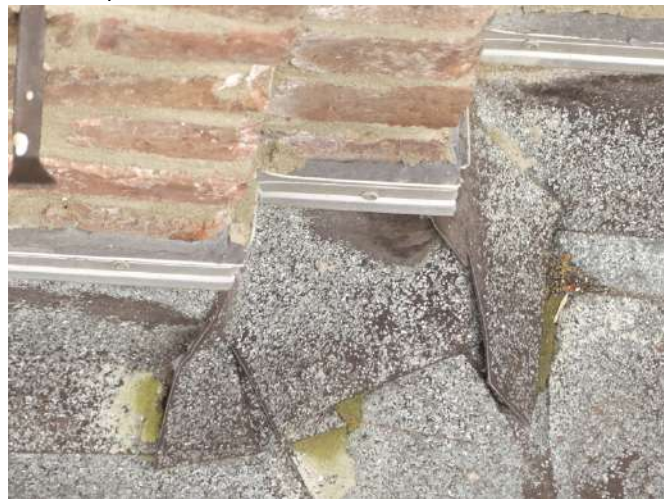
Afb. §33.33.12, kit is al aan het barsten

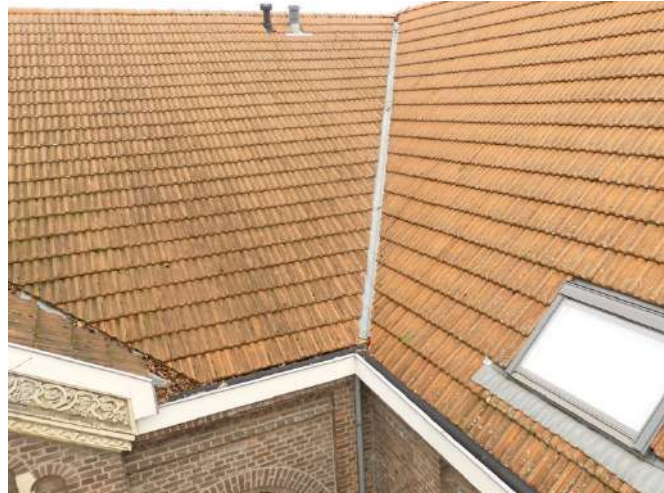
Afb. §33.41.10, twee dakdelen met verschillende panlagen, mogelijk ook dakhellingen, kniklijn dakgoot klopt niet met lijn kilgoot en inwendige hoek gevels

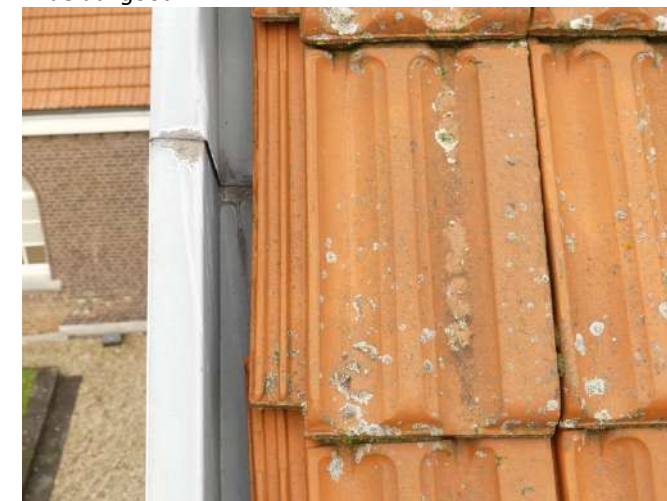
Afb. §33.41.18, te smalle, voor reiniging ontoegankelijke, 'goot' met

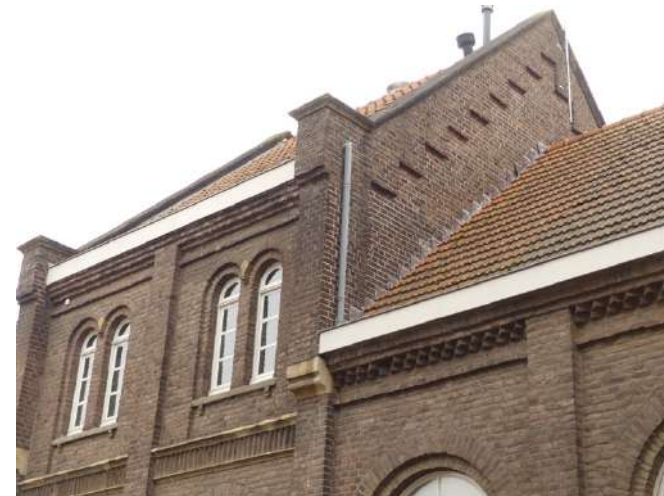
Afb. §33.87.05, achterzijde scheimuur onderwijzerswoning-school-aangedreven muurlood, geen vleugel

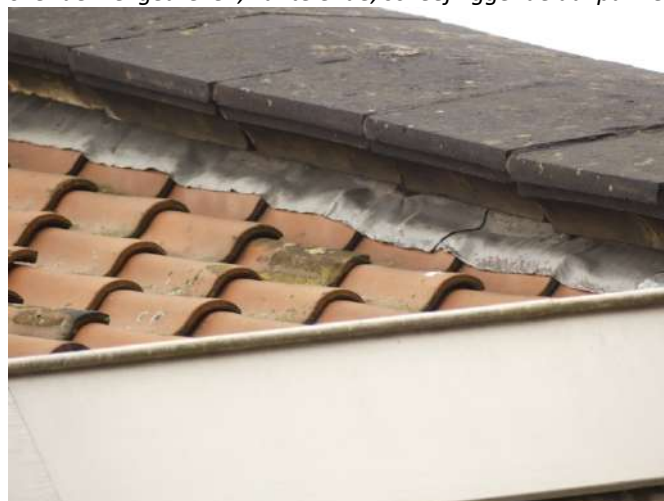
Afb. §33.87.10, te lang muurlood onder afdek

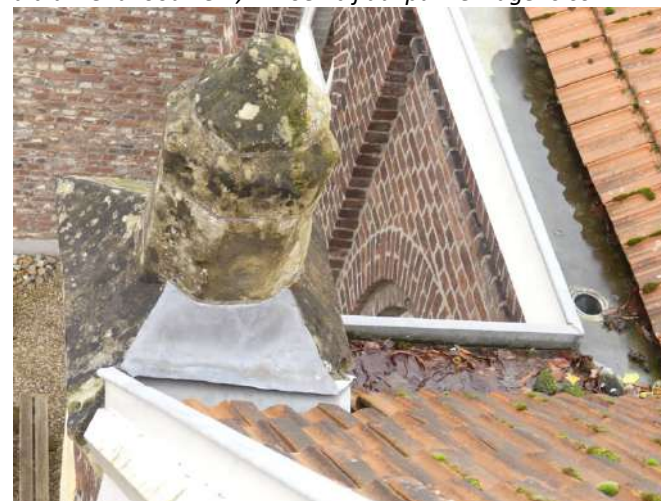
Afb. §33.87.15, afdeklood discutabel aangebracht

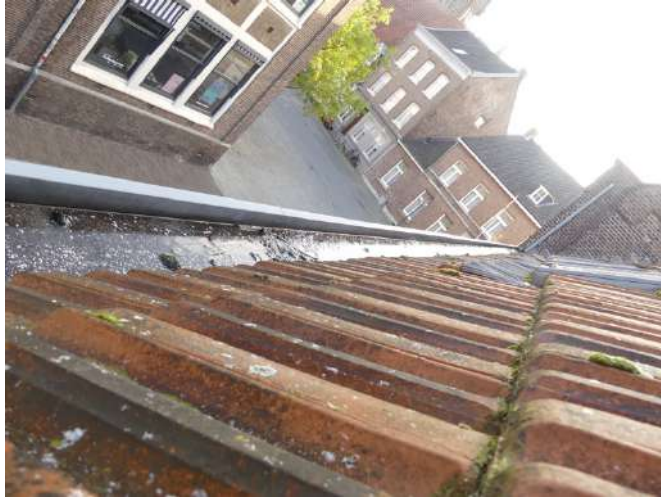
Afb. §33.87.17, bakgoot niet op afschot

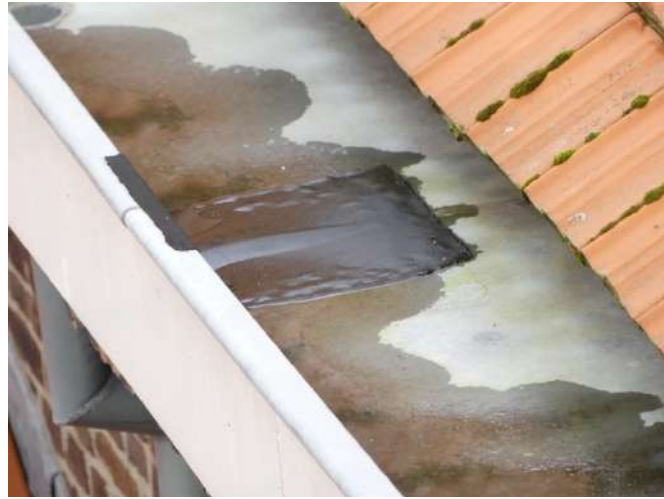
Afb. §33.87.18, (vermoedelijk) gescheurd zink door te lange lengtes zonder expansiemogelijkheid, noodreparatie discutabel: de blaas lijkt vocht aan te geven

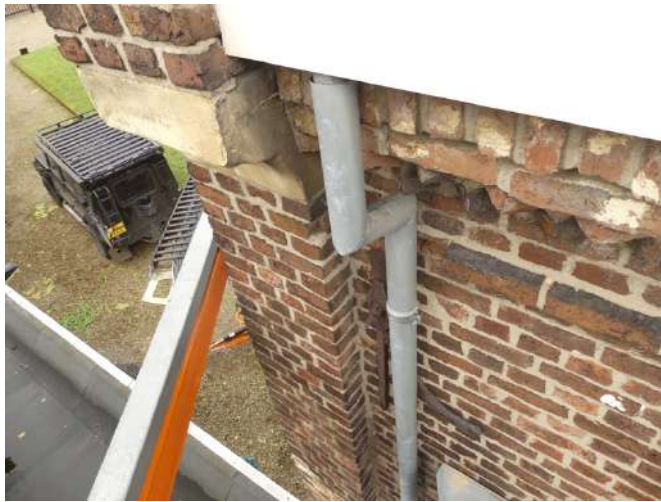
Afb. §33.87.19, haakse bochten in hwa, gevoelig voor verstopping

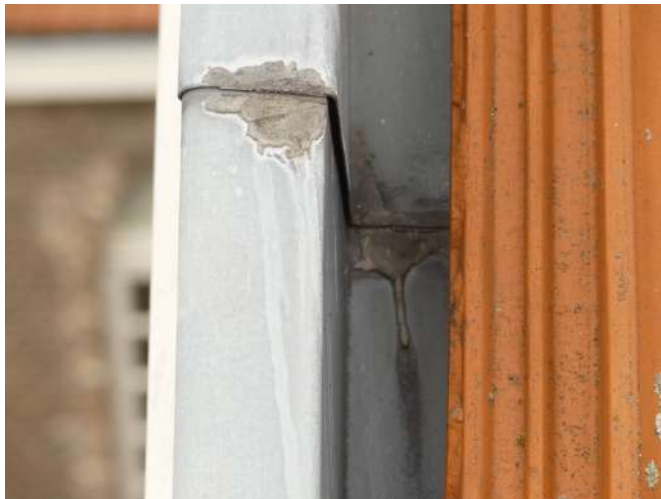
Afb. §33.87.21, openstaande naad, nooit gesoldeerd geweest

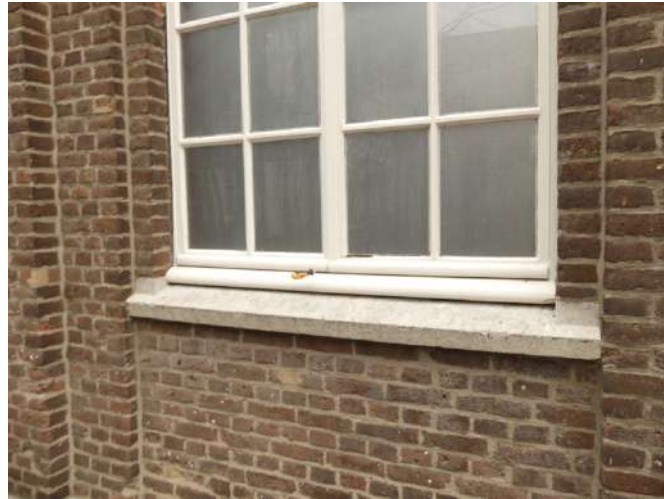
Afb. §34.25.01, verdroogde, uitgevallen en loszittende stopverf

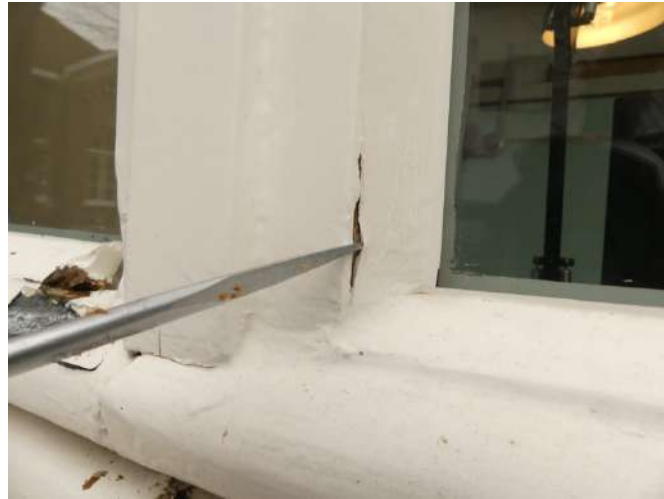
Afb. §34.25.02, slecht hechtende, loszittende stopverf

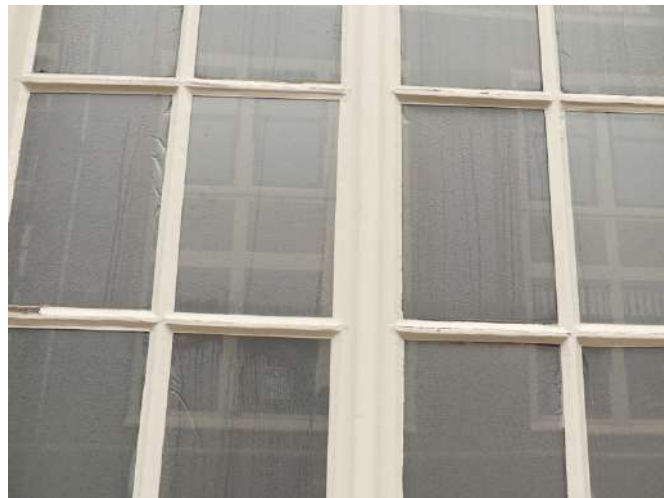
Afb. §34.25.03, verdroogde, uitgevallen en loszittende stopverf

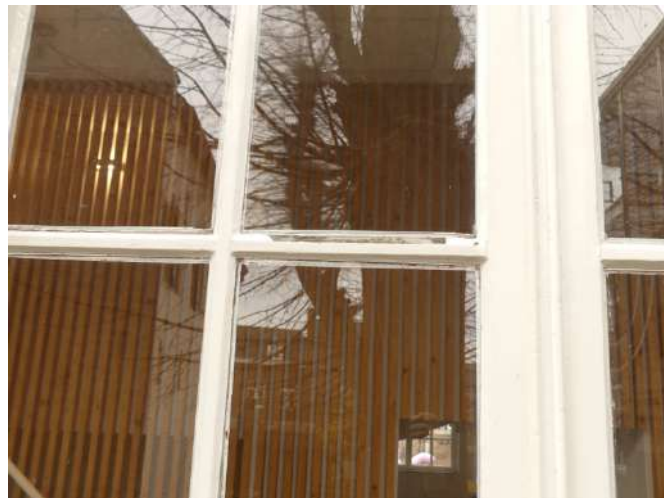
Afb. §34.25.04, verdroogde, uitgevallen en loszittende stopverf

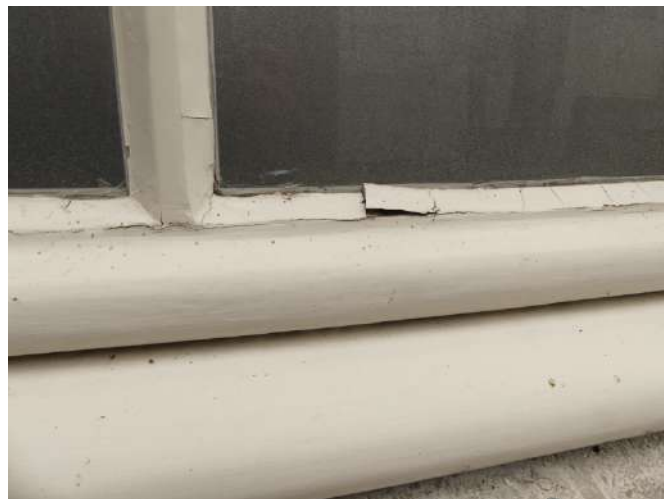
Afb. §34.25.05, verdroogde, uitgevallen en loszittende stopverf

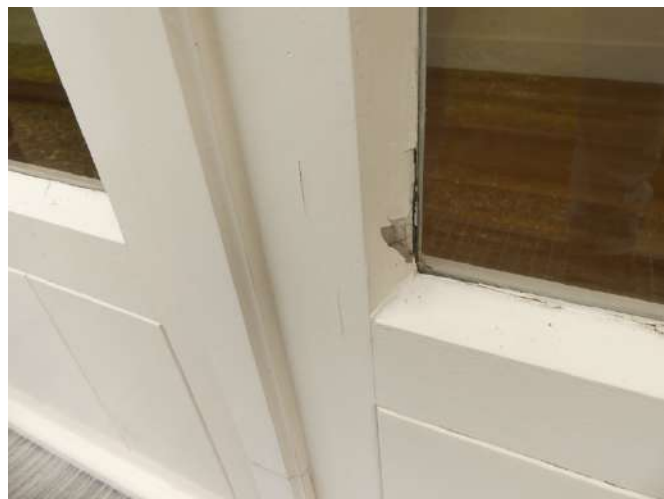
Afb. §34.25.06, verdroogde, uitgevallen en loszittende stopverf

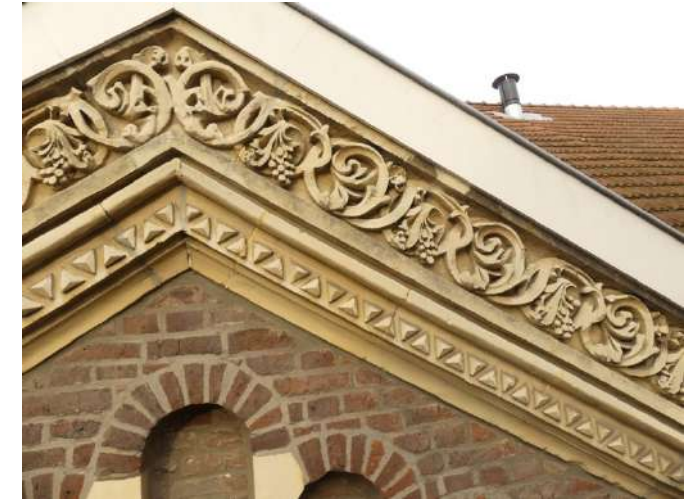
Afb. §35.02, versleten frieslijst, detaillering nog waarneembaar

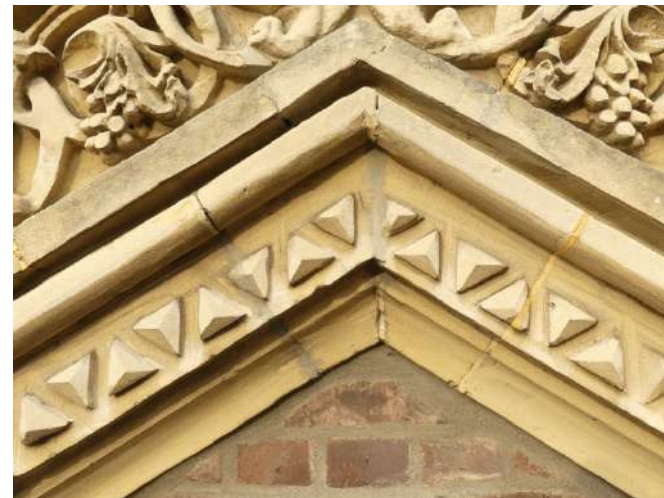
Afb. §35.03, verschillende kleuren (en types?) voegmortel en verschillende breedtes voegen

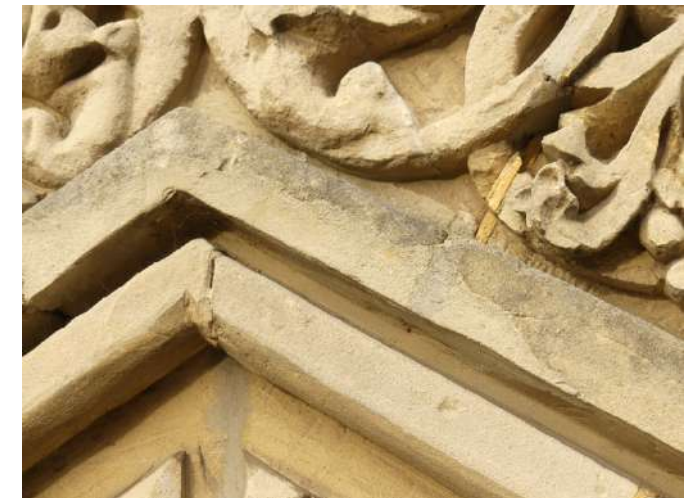
Afb. §35.04, in één voeg verschillende kleuren mortel, gelige mortel lijkt harder dan omliggende mergel

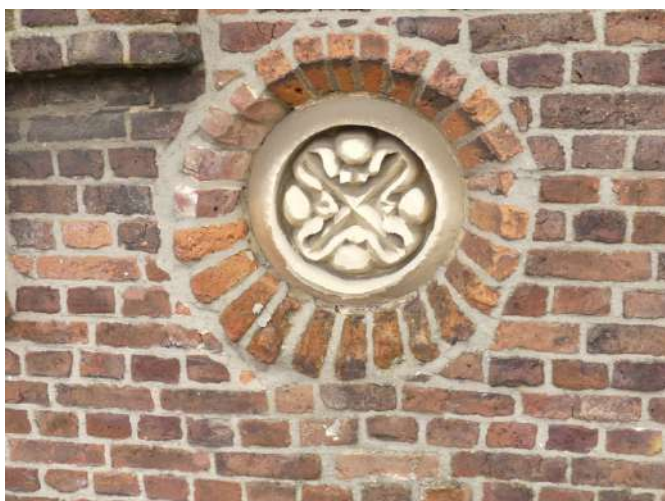
Afb. §35.11, versleten medaillon

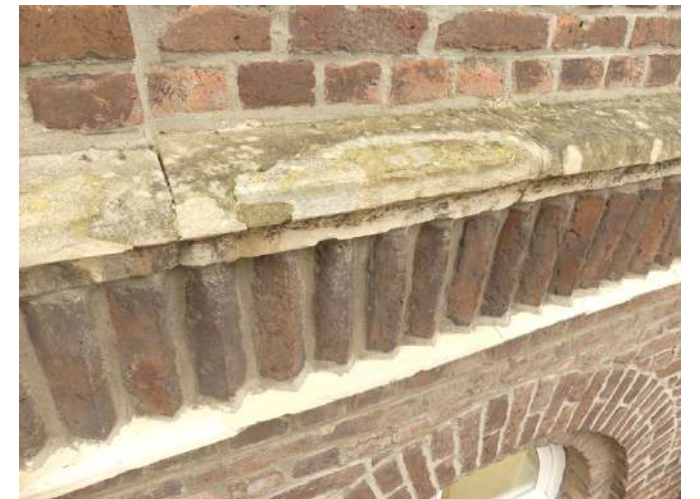
Afb. §35.18, opvallende reparaties waterlijst, alg-vervuiling op lijst

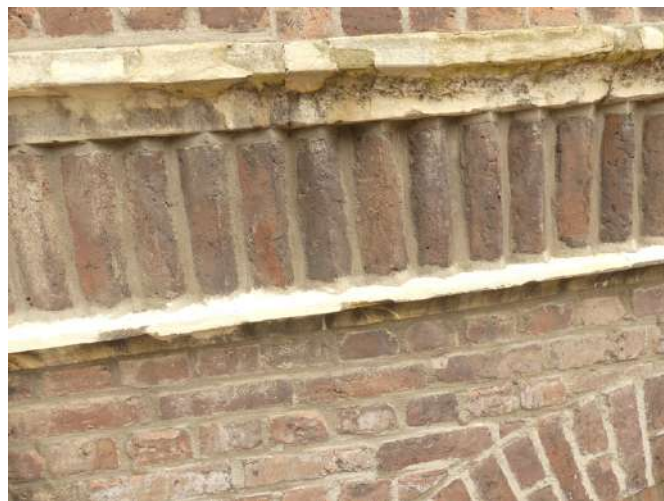
Afb. §35.19, versleten onderlijst

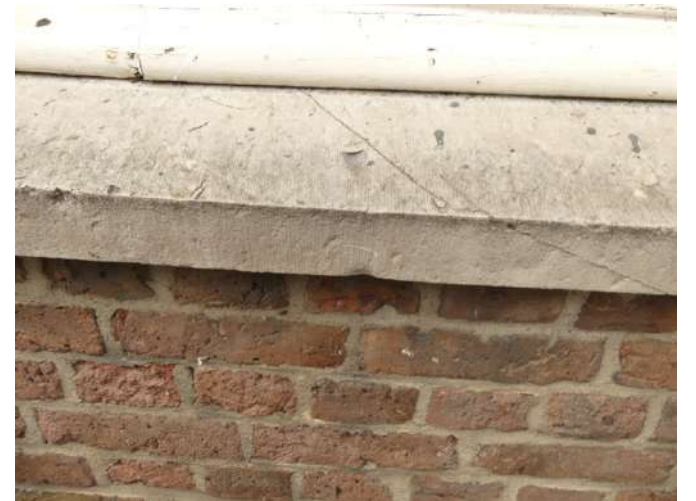
Afb. §35.47, brandlagen en vervuilde neuten

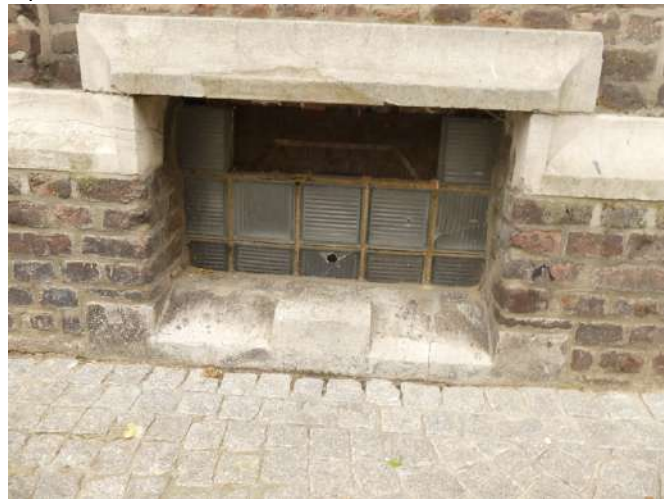
Afb. §35.43, scheuren en steken, brandlagen en mortelreparaties ontbrekende (weggenomen) middenstijl

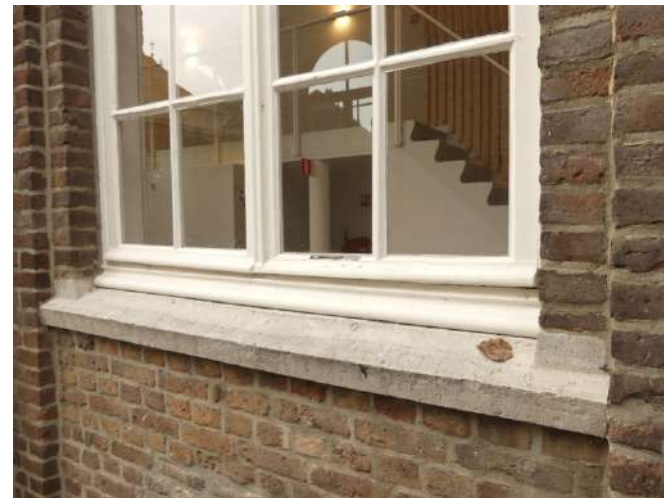
Afb. §35.44, detail verdwenen middenstijl (console in raam-dorpel)

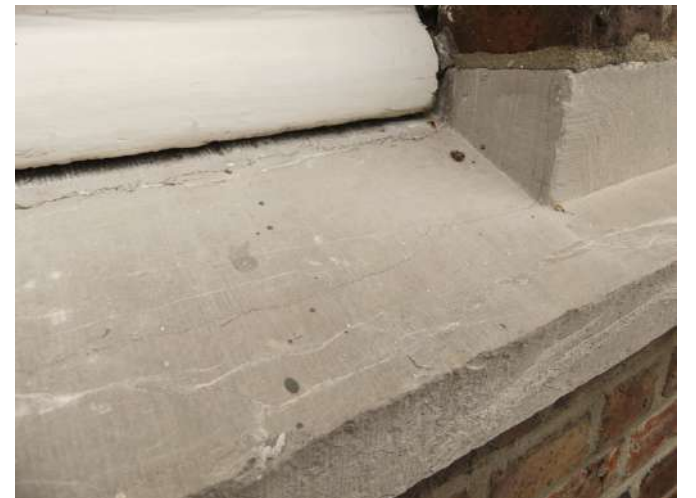
Afb. §35.49, brandlagen

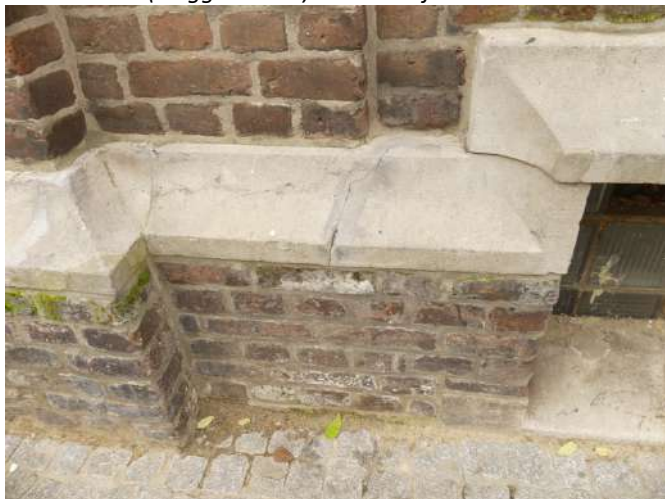
Afb. §35.50, brandlagen en (bijna verdwenen) versleten frijnslag op watervlak

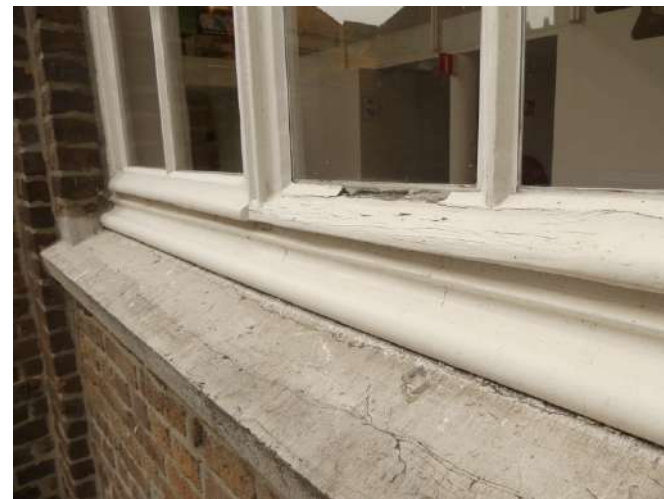
Afb. §35.46, verdwenen middenstijl bij souterrainvenster

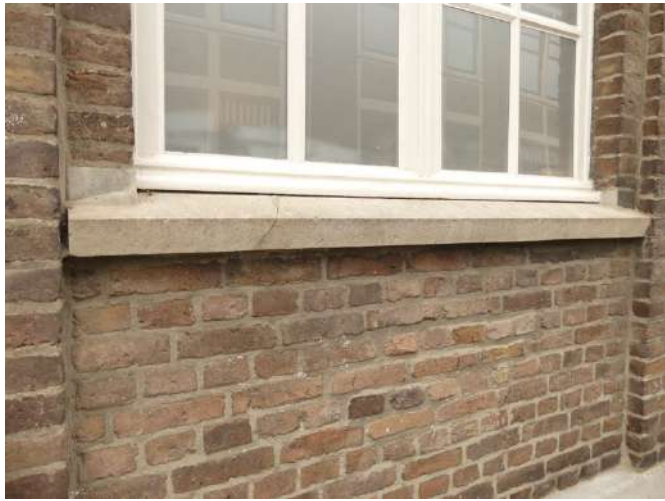
Afb. §35.52, breuk en mortelreparaties, vervuilde neuten

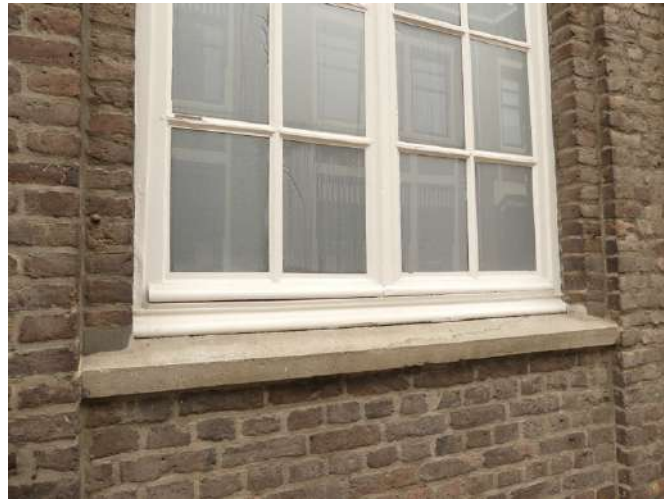
Afb. §35.53, steek en bijna verdwenen frijnslag

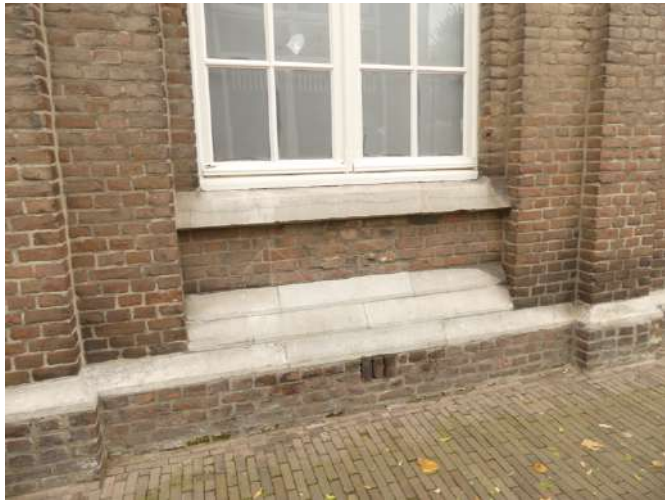
Afb. §35.54, brandlagen en vervuilde neuten

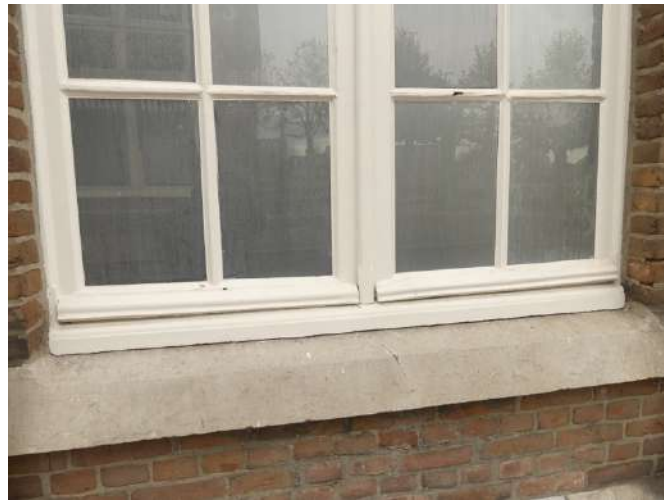
Afb. § 35.55, brandlagen en vervuiling op neuten

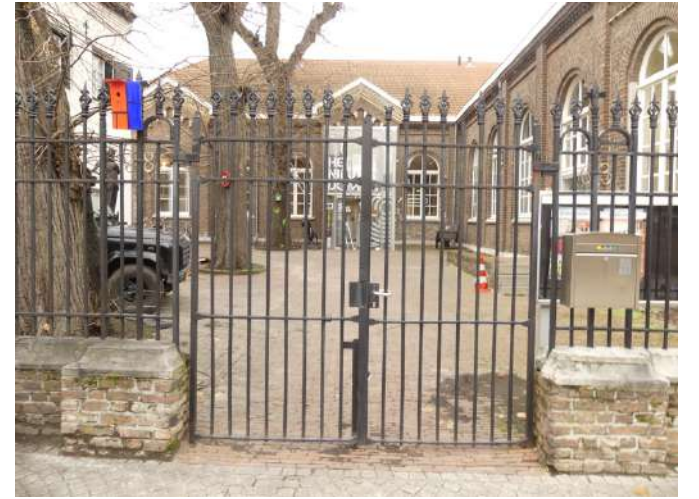
Afb. §43.02, poorten in gesloten toestand, midden- en boven-regel ongelijk

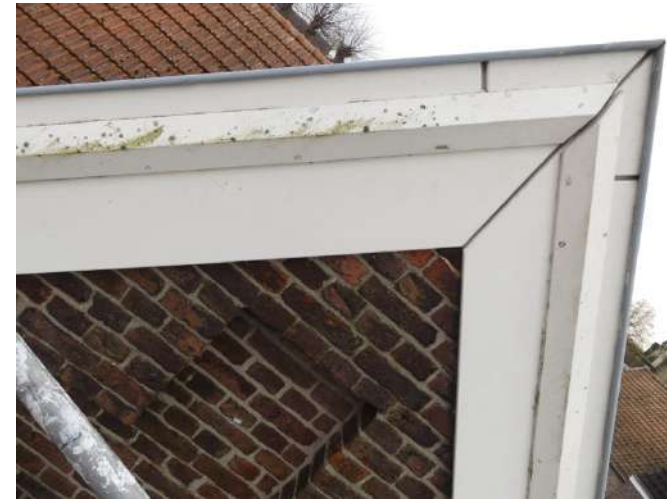
Afb. §46.21.13, vervuiling te schrale verf op lijstwerk

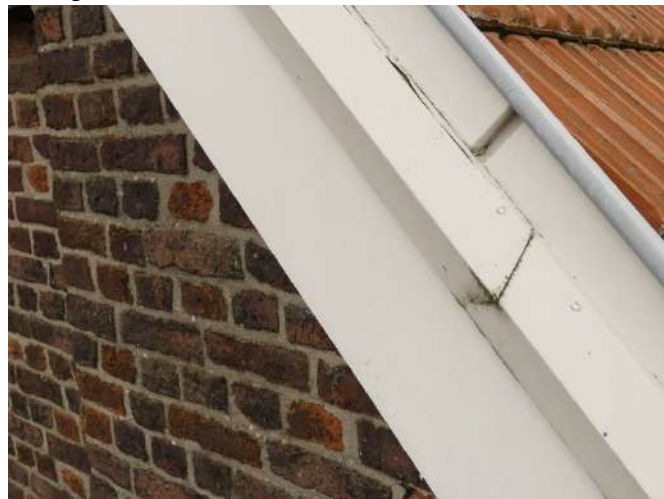
Afb. §46.21.12, vervuiling open stuiknaden lijstwerk achter-gevel

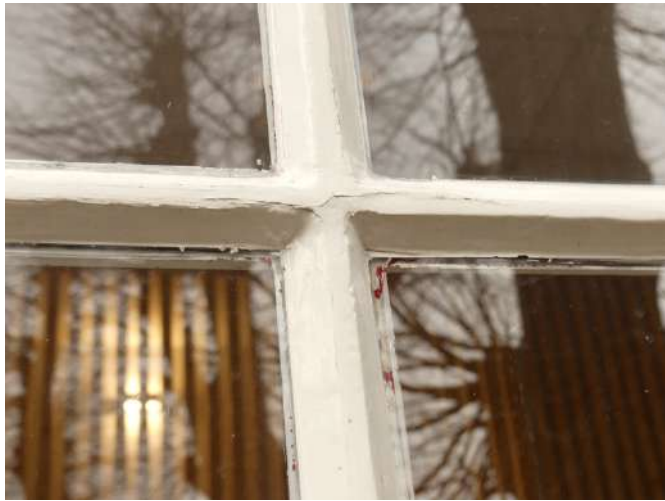
Afb. \$46.21.21, barsten in verf, aan binnenzijde te ver op het glas geschilder

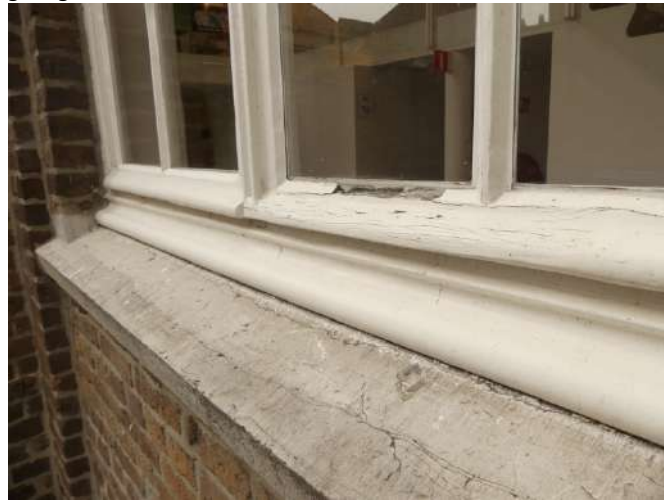
Afb. \$46.21.22, barsten in verf op onder- en raamdorpel

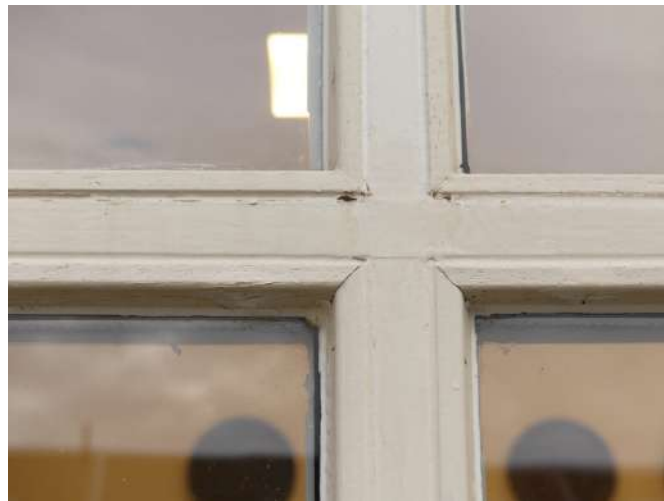
Afb. §46.21.32, slecht schilderwerk op glaslatjes

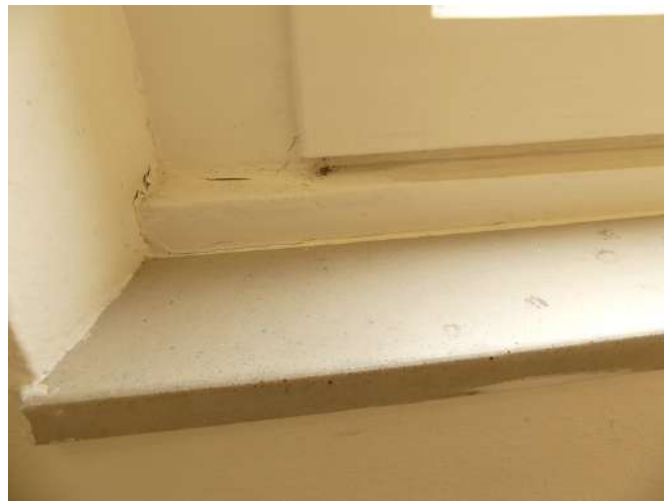
Afb. §46.21.34, loskrimpde verf aan binnenzijde
