## Rapportage en advies Huis Van Vessem, Kloosterplein 1 te Sittard

Joan van den Hurk

27-8-2024

24.059.PP.240617.01

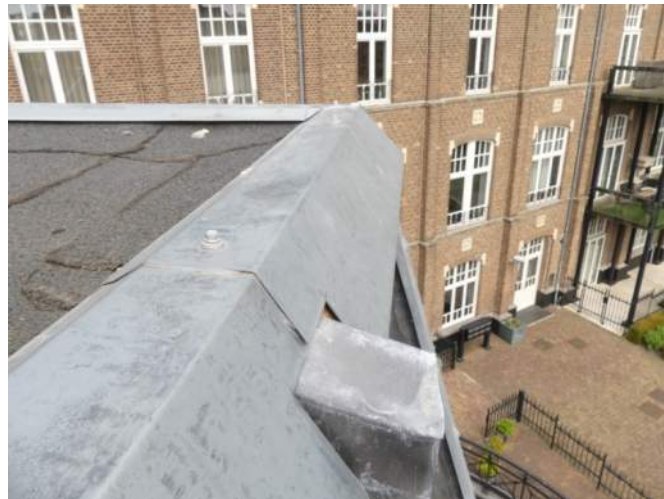
Een voorbeeld van verkeerde materiaalkeuze of foutieve detaillering bij uitgevoerd onderhoud is de lichtmetalen afdeklijst die aangebracht is bij de vervanging van de bitumineuze dakbedekking op het platte dak. De lengtes zijn met schroeven door de bovenzijde vastgezet in de onderliggende constructie, zonder noemenswaardige overlap. De onderlinge overlap (als die er is, op de hoeken ontbreekt elke overlap!) is 'afgedicht' met kit waarvan de samenstelling niet bekend is, het oogt als transparante siliconenkit. Kit is in zijn algemeenheid géén materiaal dat aan het exterieur op kwetsbare plekken als afdichting toegepast moet worden (nb: als er echt geen andere mogelijkheid is dan dient voor een goed hechtende en (langer) elastisch blijvende kit gekozen op bitumineuze basis, zoals bijvoorbeeld Shell Tixophalte).

Afb. 33: lichtmetalen afdek, houten onderconstructie zichtbaar

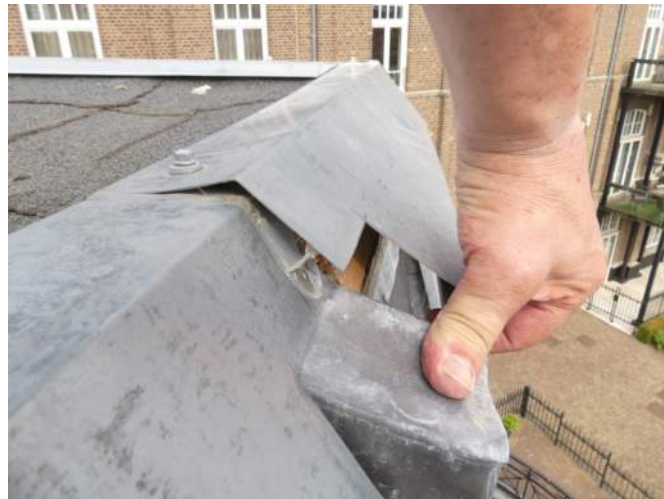
Afb. 36: géén hechting kit en schroeven op liggend vlak

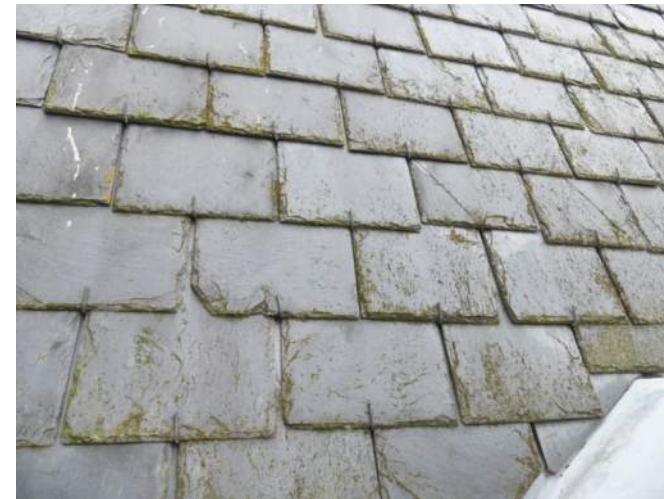
Een voorbeeld van gangbare verouderings- of slijtageschade is versleten leien dakbedekking op de achterste dakvlakken. Natuurleien gaan lang mee, tussen de 70 en 100 jaar (hoewel ook oudere leien nog worden aangetroffen!), maar kennen een eindige levensduur. Evenzo geldt dit voor de voeger toegepaste leihaken. Deze waren van koper, een zacht materiaal dat onder het gewicht van de natuurlei uitzakt waardoor de bevestiging loskomt.

Afb. 38: voorbeeld versleten leiwerk op achterste dakvlak

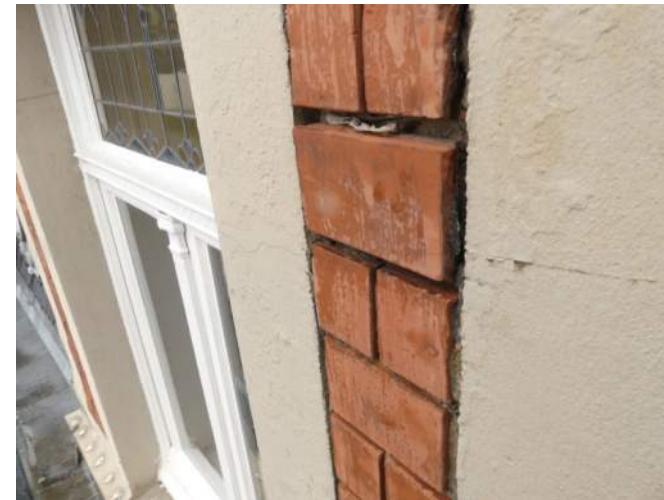
Afb. §22.09 uitgespoeld voegwerk en loszittende 'tegels'

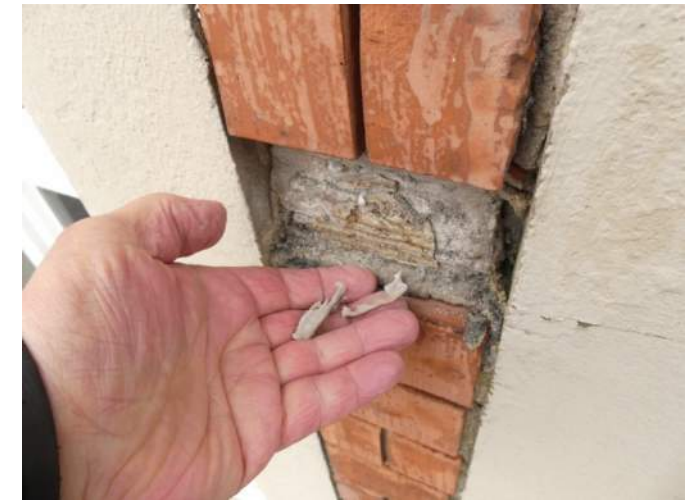
Afb. §22.10 uitgenomen (gevaarlijk loszittende) tegel

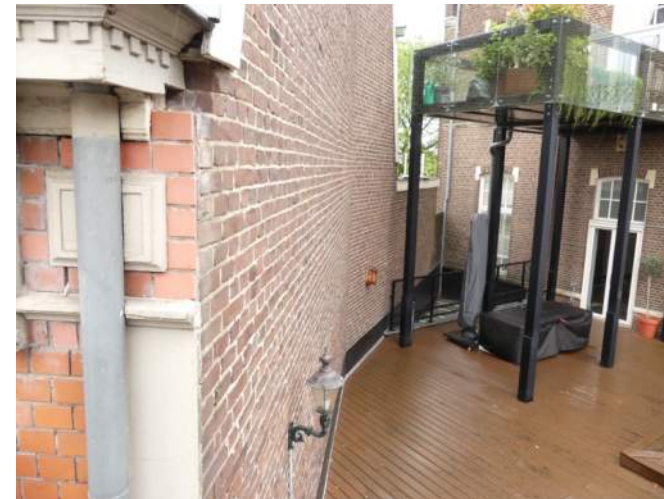
Afb. §22.11 overzicht rechtergevel boven terras buurpand

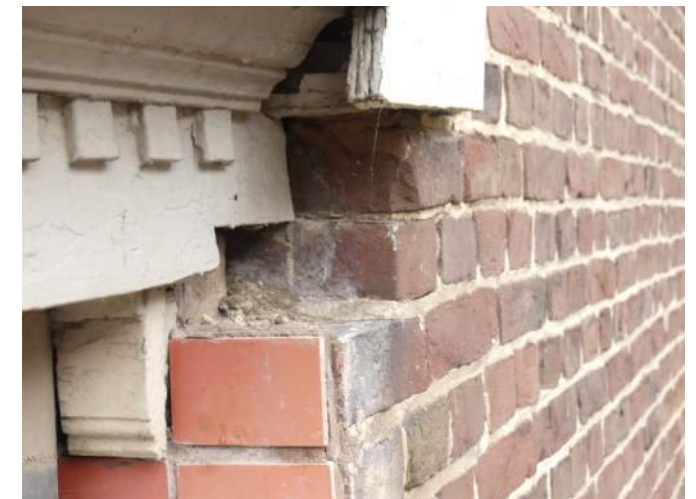
Afb. §22.12 detail voorgevel met baksteen waartegen tegels

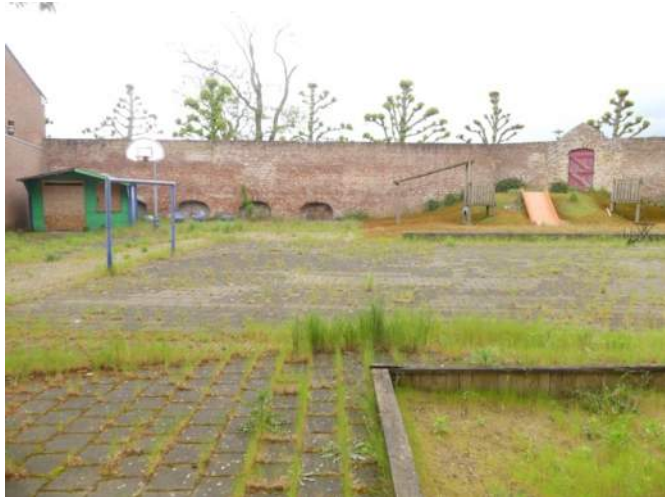
Afb. §22.25 overzicht rechterdeel met tuin

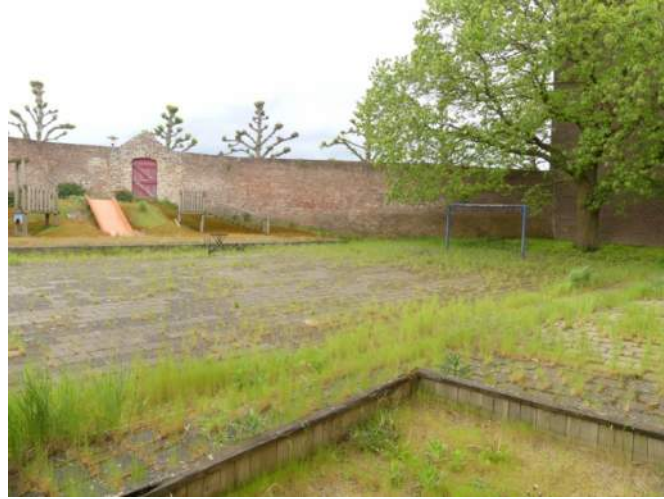
Afb. §22.26 overzicht rechterdeel met tuin

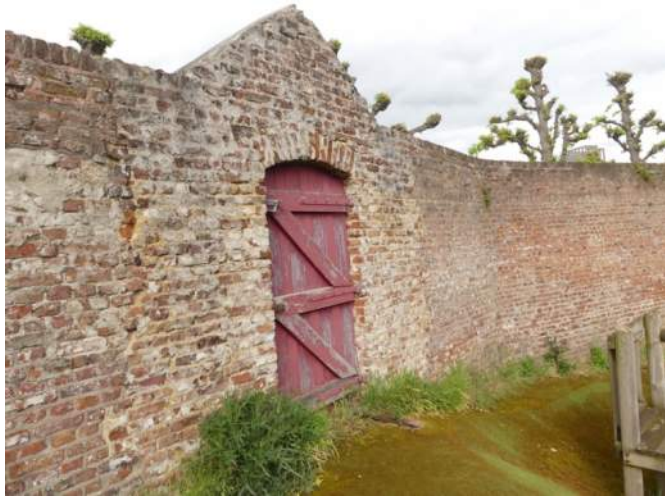
Afb. §22.27 poort vanuit tuin

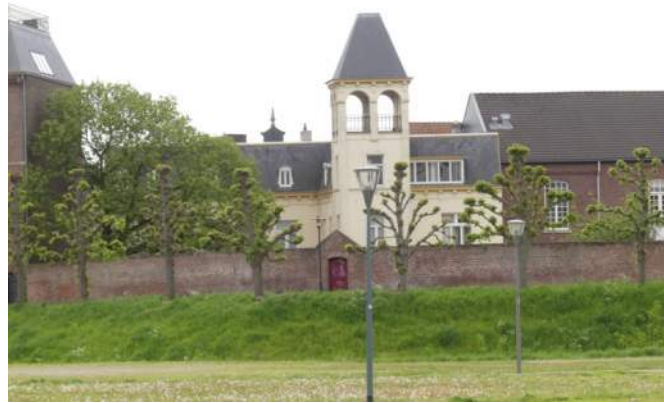
Afb. §22.28 overzicht vanuit de Ursulinentuin

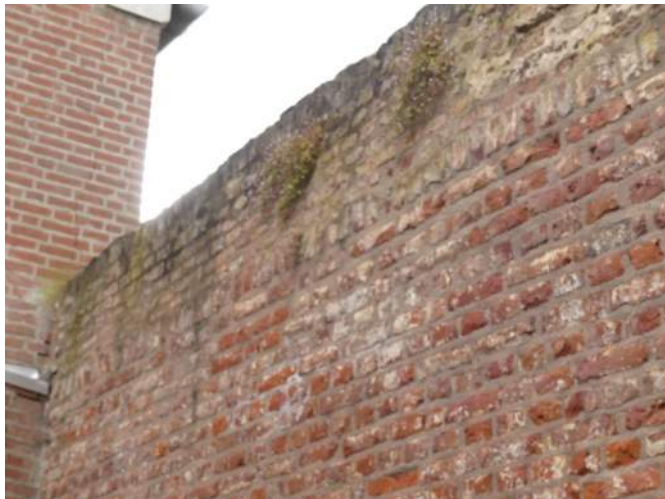
Afb. §22.29 begroeiing op de muur

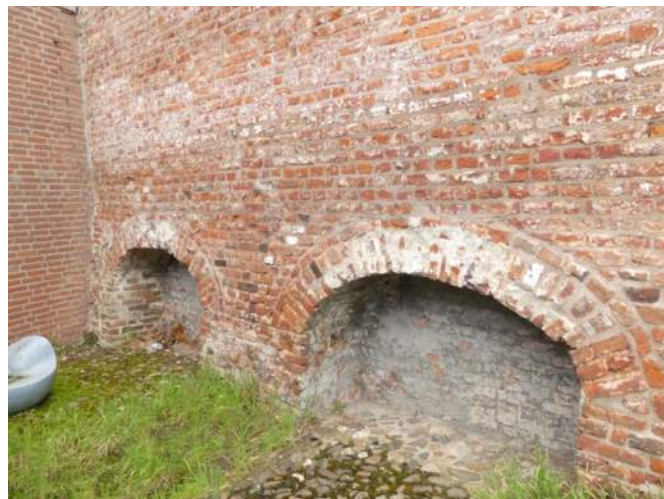
Afb. §22.30 oude bogen

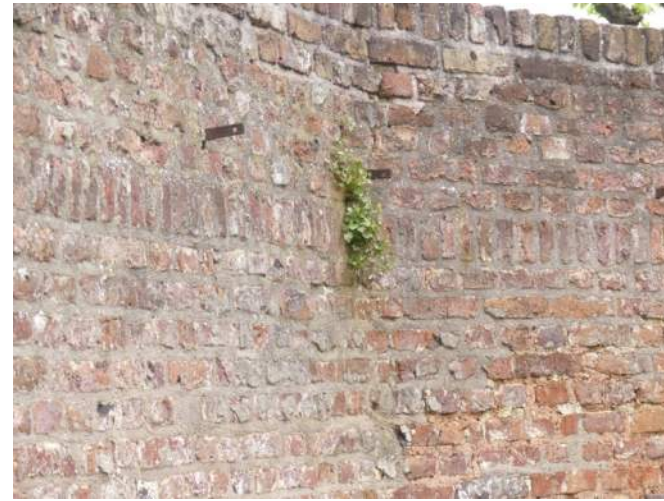
Afb. §22.31 begroeiing en oud (roestend) ijzer

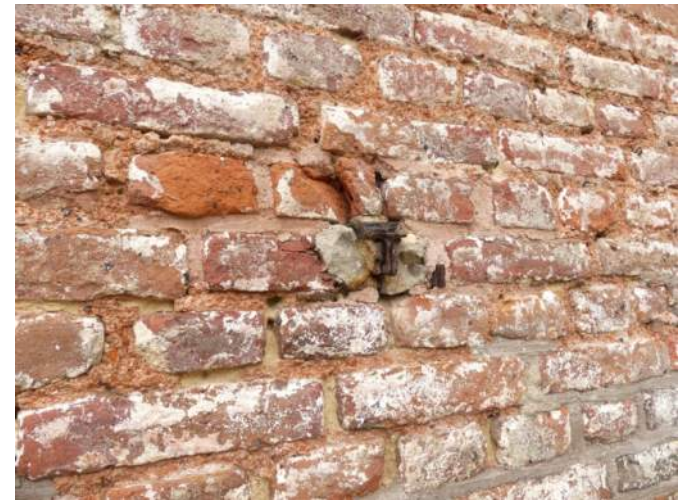
Afb. §22.32 oud (roestend) ijzer

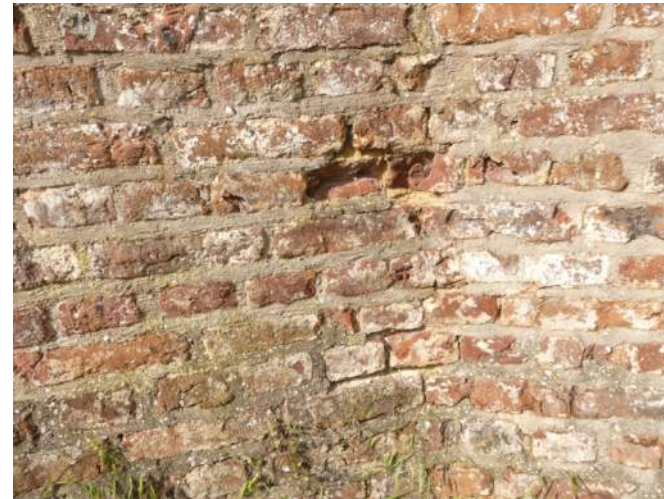
Afb. §22.33 kapotte stenen, rechtermuur

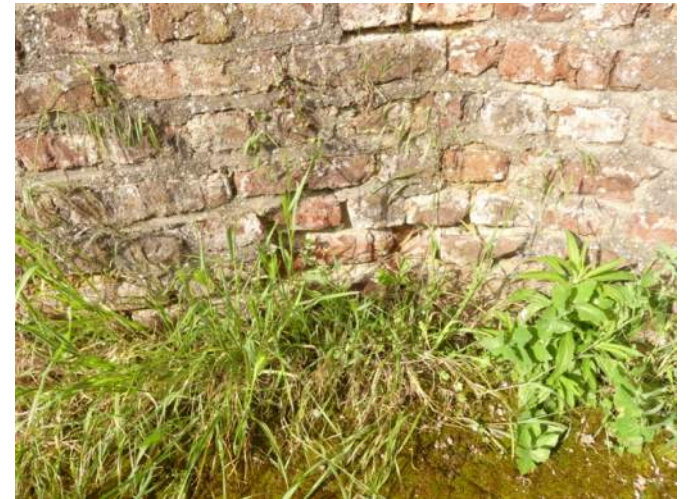
Afb. §22.34 kapotte stenen, rechtermuur

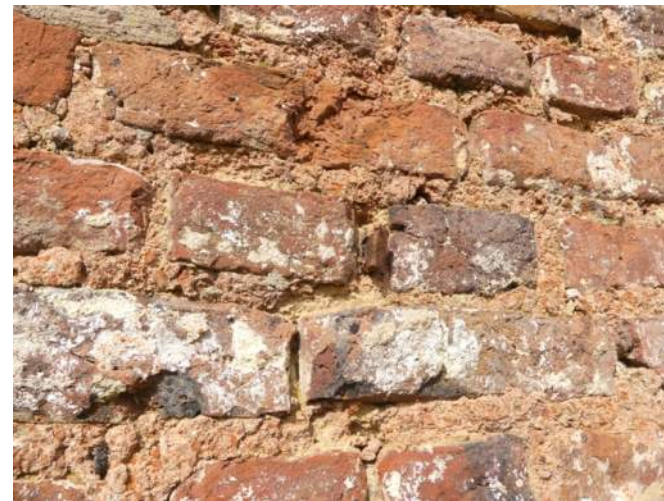
Afb. §22.35 oud ijzer en gekleurde voegen, grove mortel

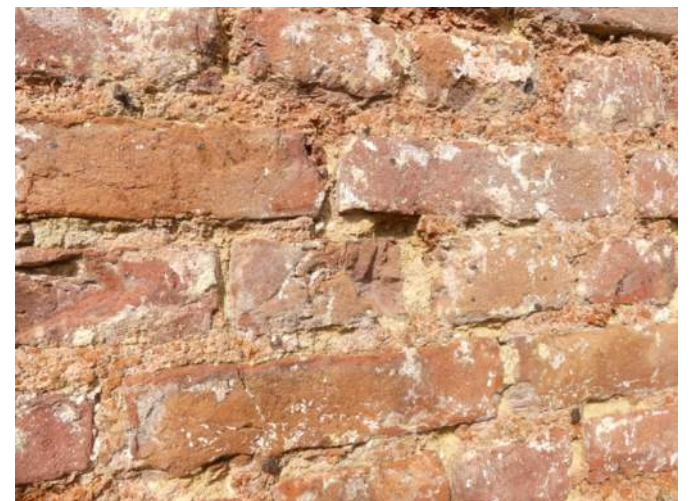
Afb. §22.36 gekleurde voegen, grove mortel

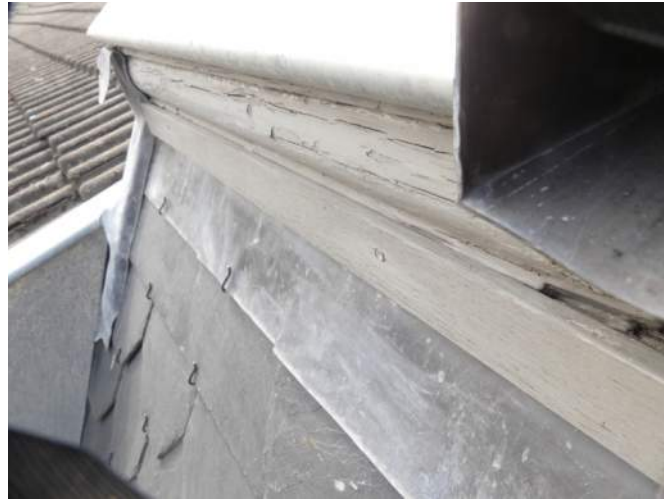
Afb. §24.01, barsten in profiellijst

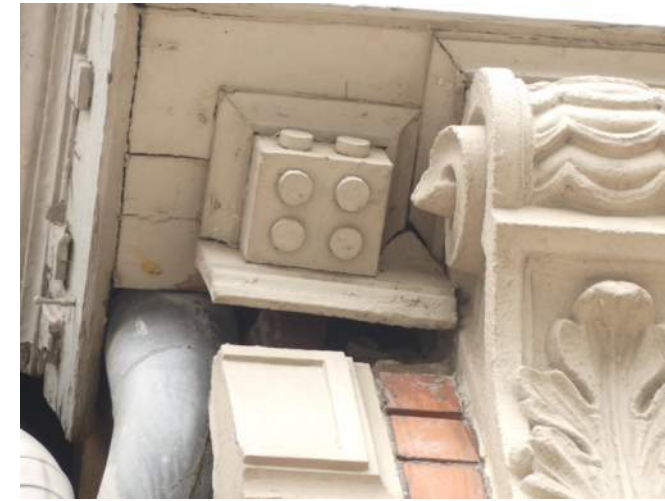
Afb. §24.07, loshangend ornament

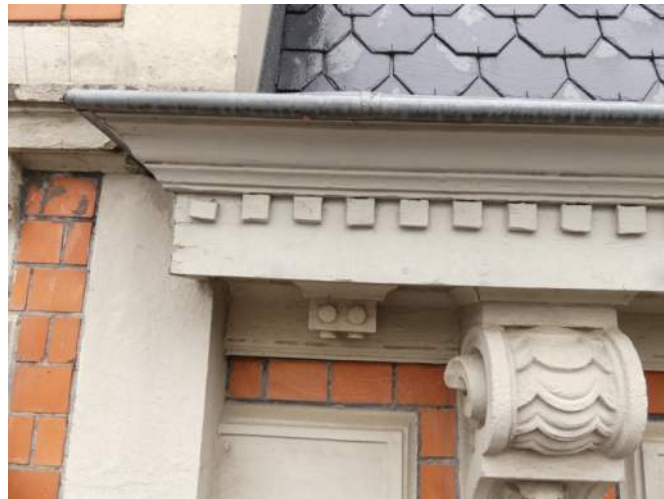
Afb. §24.05, beschadigde bloklijst

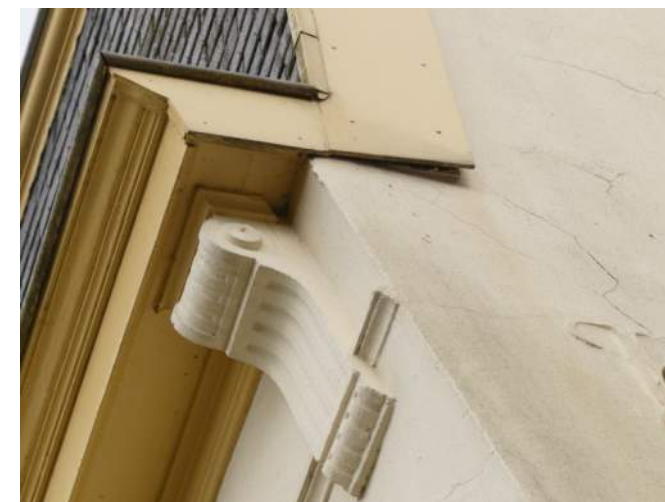
Afb. §24.11, loszittende (want slecht bevestigde) lijst

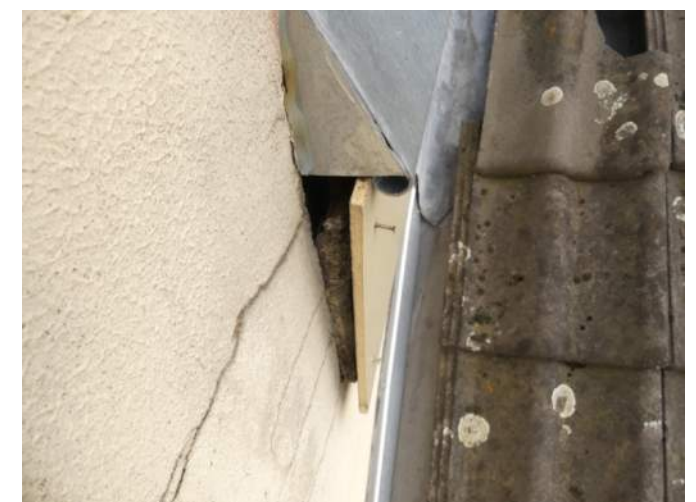
Afb. §24.12, loszittende (want slecht bevestigde) lijst

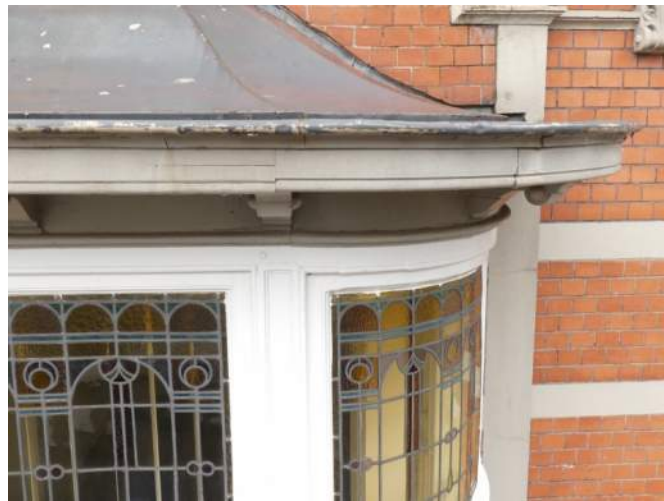
Afb. §24.13, openstaande verbindingen

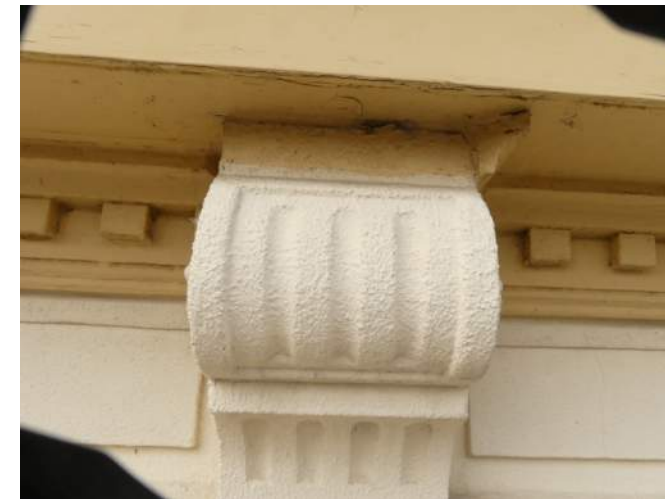
Afb. §24.21, weggefallen profiellijsten

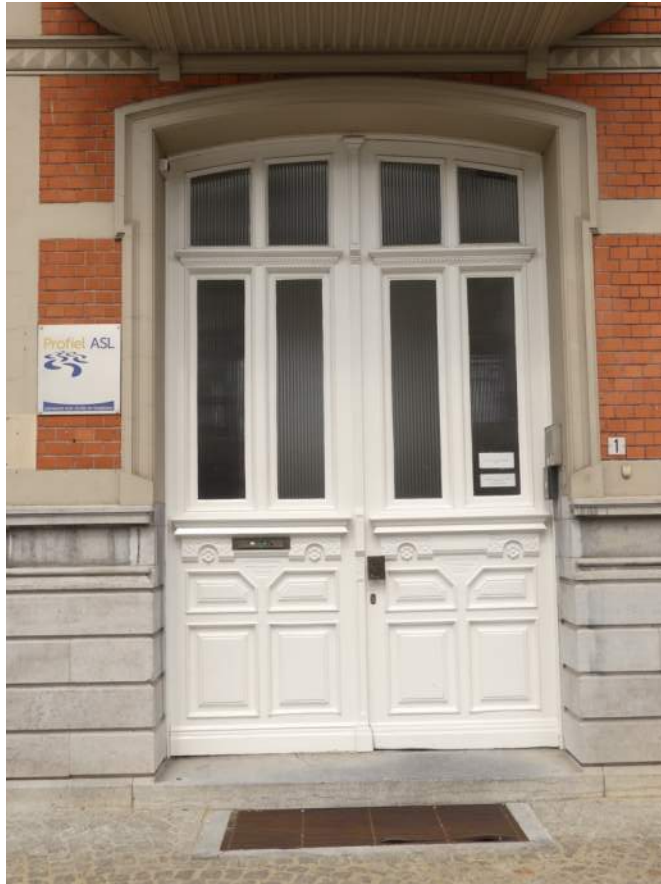
Afb. §30.01, voordeur - hoofdentree

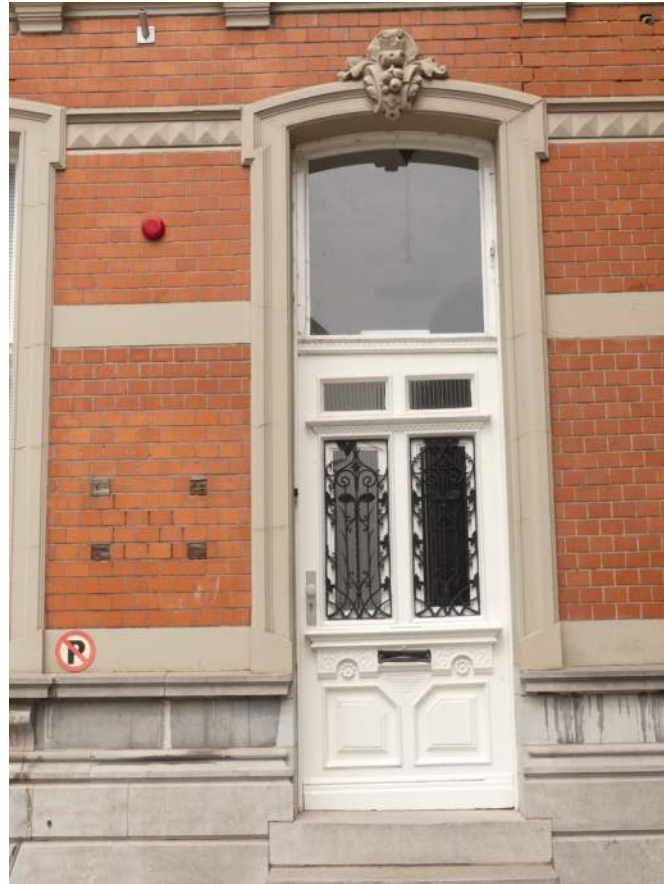
Afb. §30.02, voordeur, dienstingang

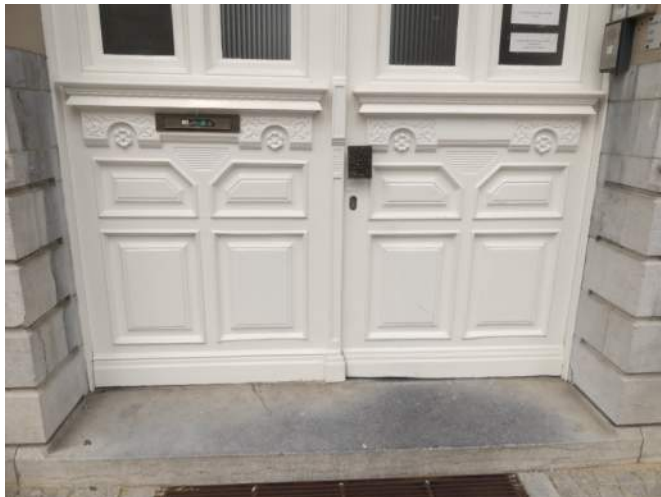
Afb. §30.03, enigszins uitgezakte deuren met modern beslag

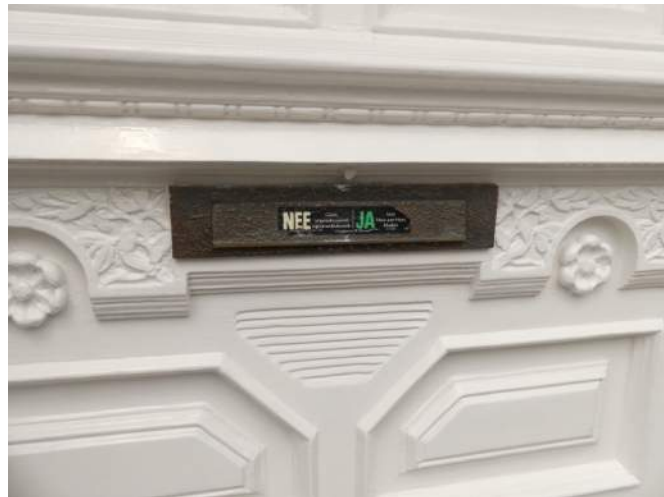
Afb. §30.04, oneigenlijke brievenbus

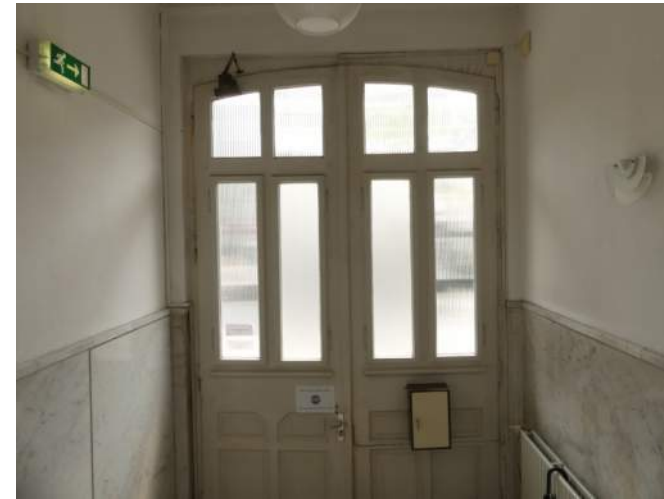
Afb. §30.05, binnenaanzicht voordeur

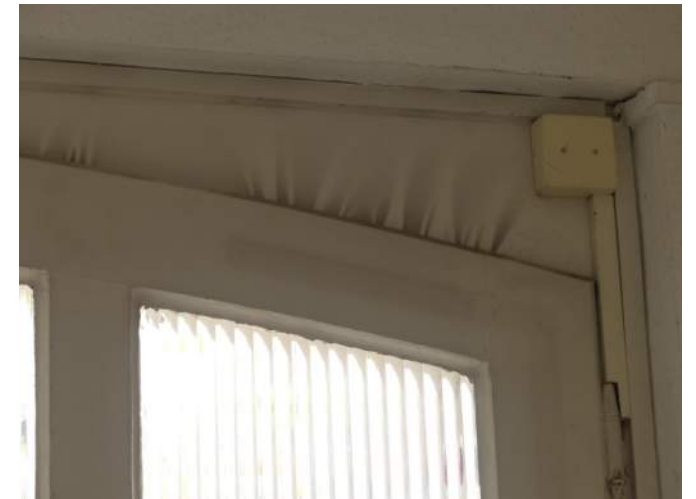
Afb. §30.06, ontbreken van tochtwering

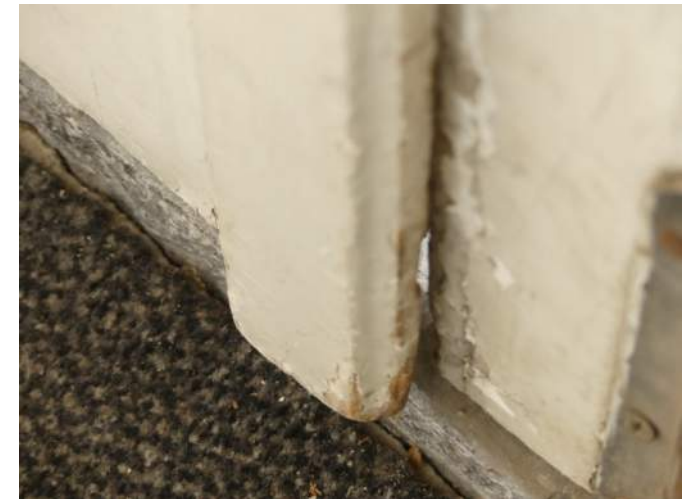
Afb. §30.08, ontbreken van tochtwering en slechte sluiting

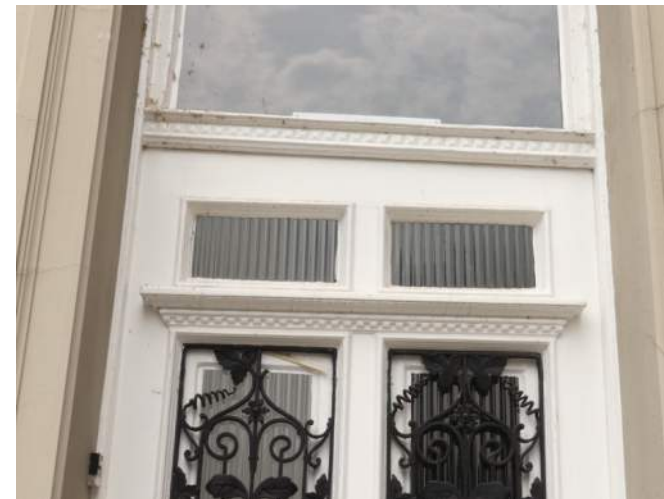
Afb. §30.09, uitgezakte deur

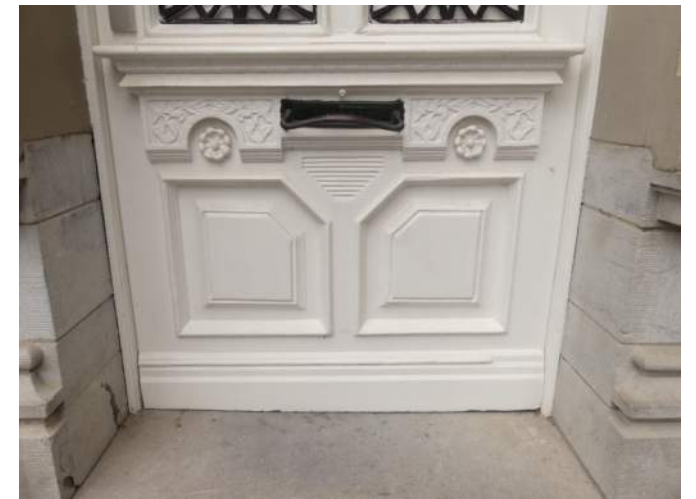
Afb. §30.10, uitgezakte deur, originele handgreep met brievenbus

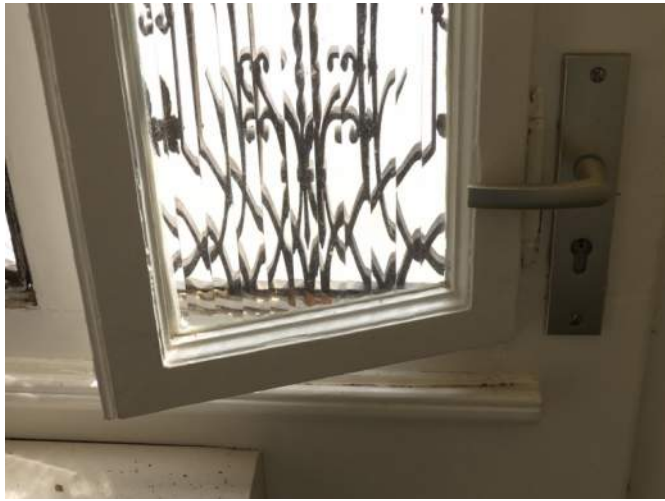
Afb. §30.11, foutieve moderne handgreep binnenzijde

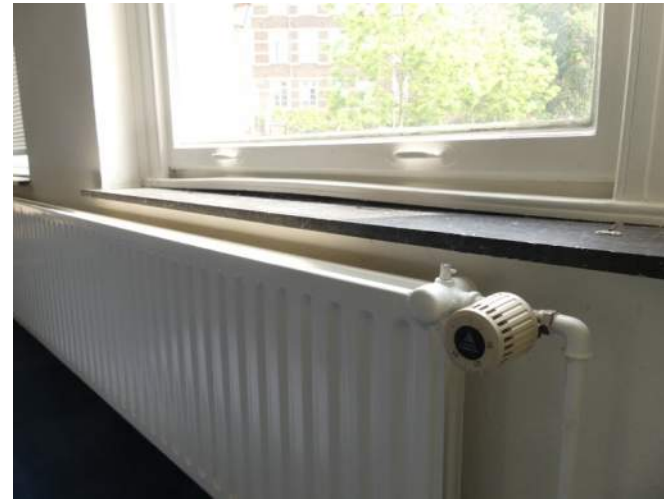
Afb. §30.17, kromgetrokken (te strakke?) lat

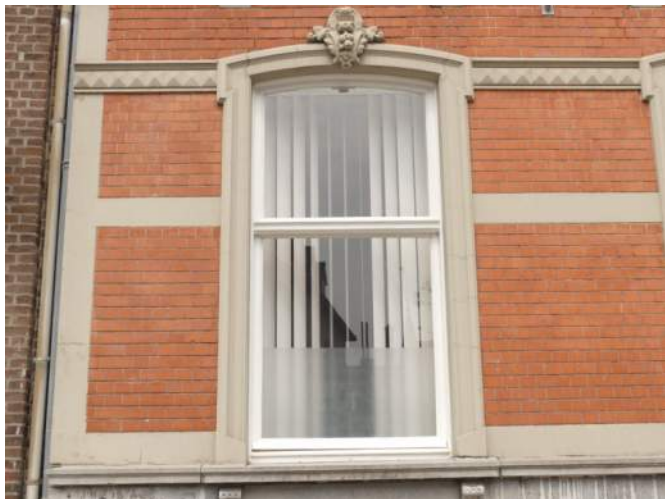
Afb. §30.13, aanzicht schuiframes beletage

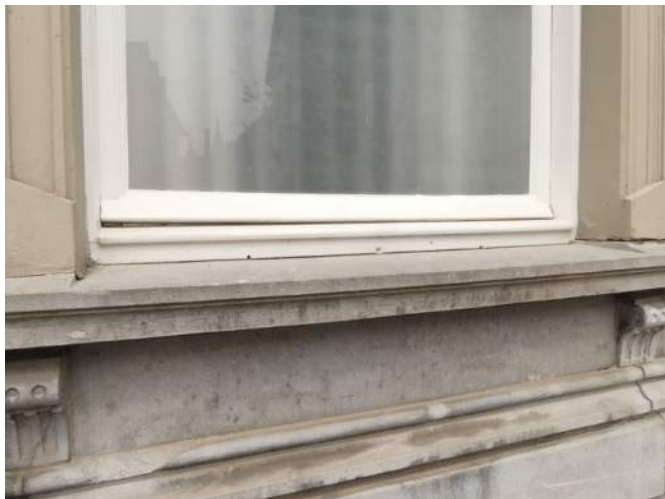
Afb. §30.15, 'kromme' raamdorpel

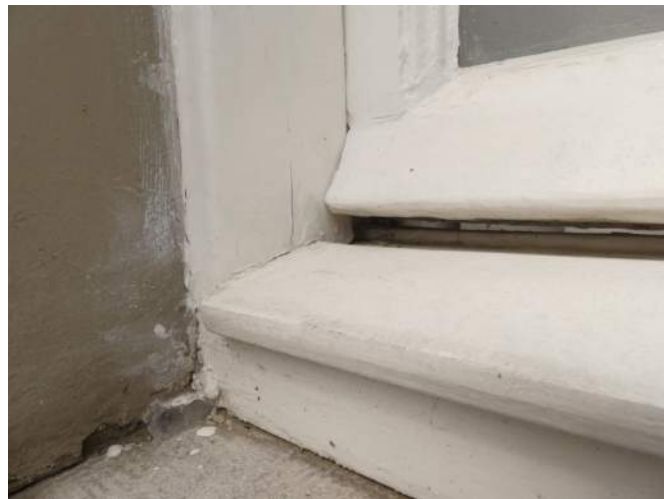
Afb. §30.16, tochtende raamdorpel en opzetplank op kozijn-dorpel

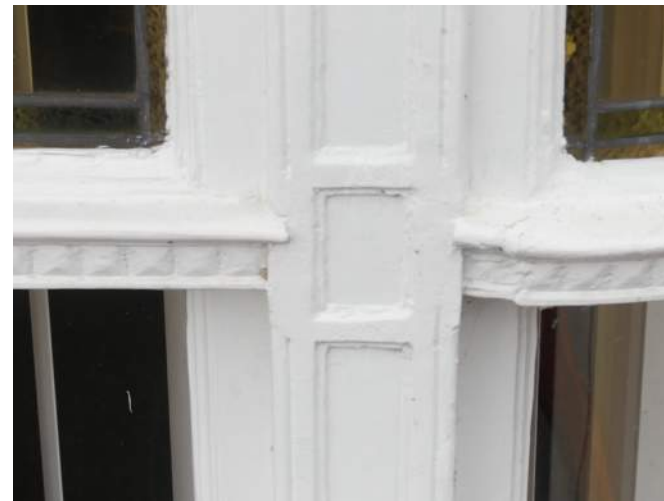
Afb. §30.21, detail aansluiting kalf erkerkozijn

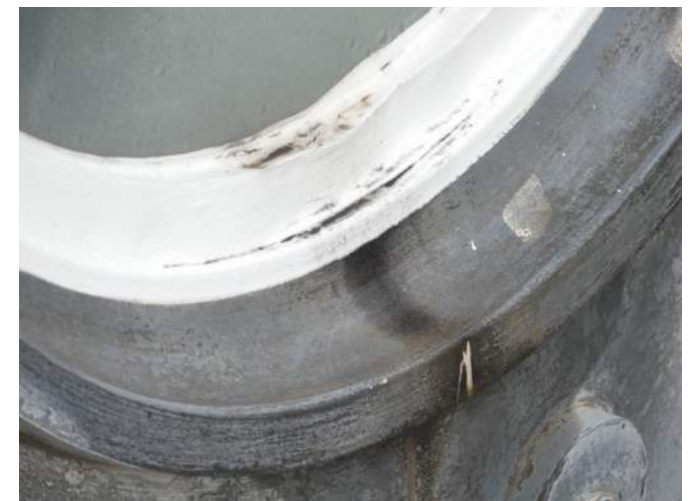
Afb. §30.22, aangetaste en niet correct herstelde dorpel oeil de boeuf-kozijn

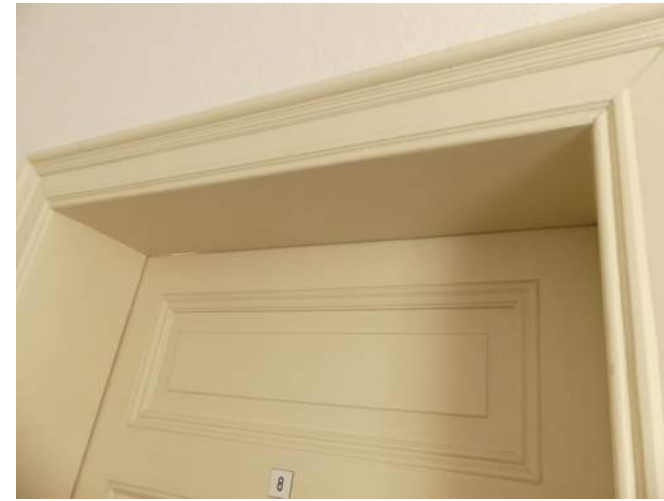
Afb §30.29, niet goed sluitende binnendeur

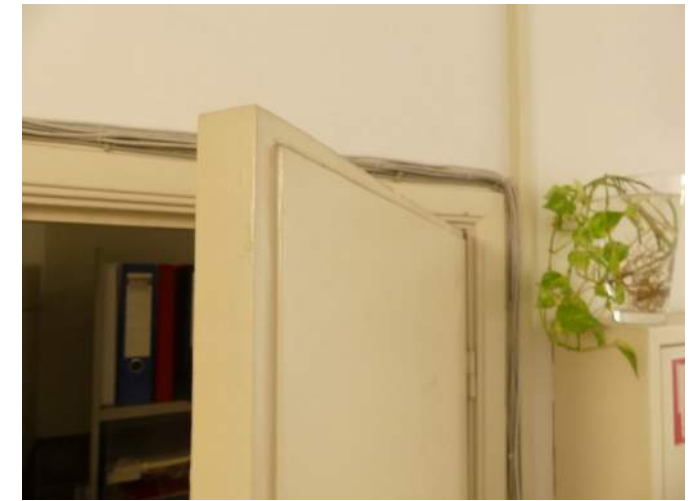
Afb. §30.30, plaat tegen binnendeur

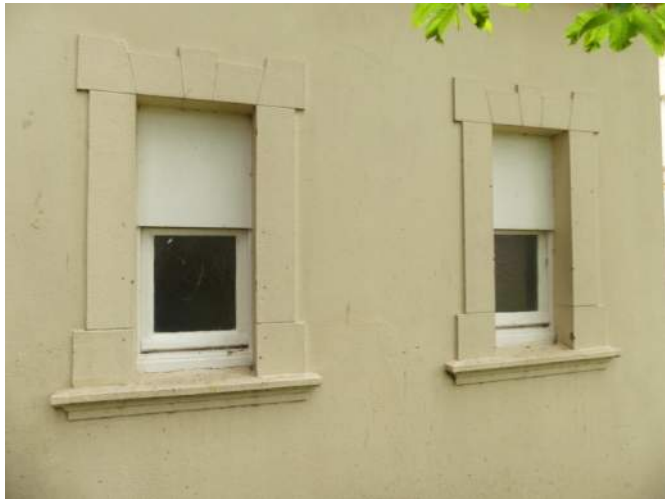
Afb §30.25, half dichtgezette dichtgezette raampjes

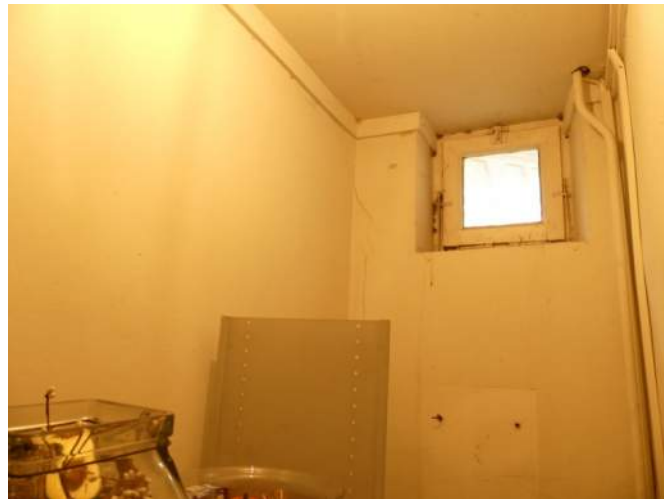
Afb. §30.26, binnenzijde klepraampje

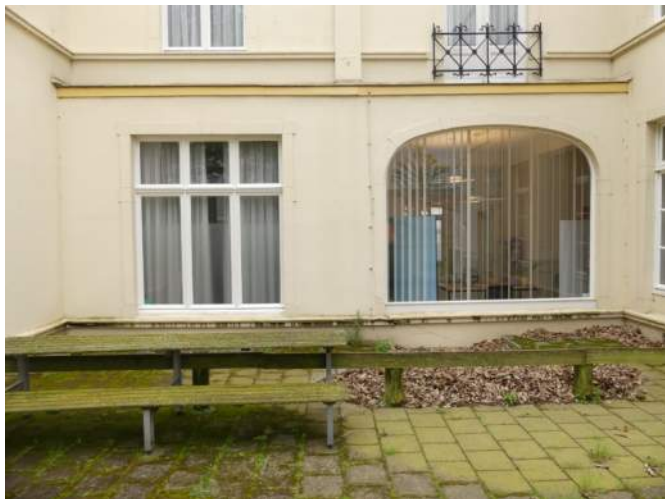
Afb. §30.27, achtergevel binnenplaats, is het toogkozijn origineel?

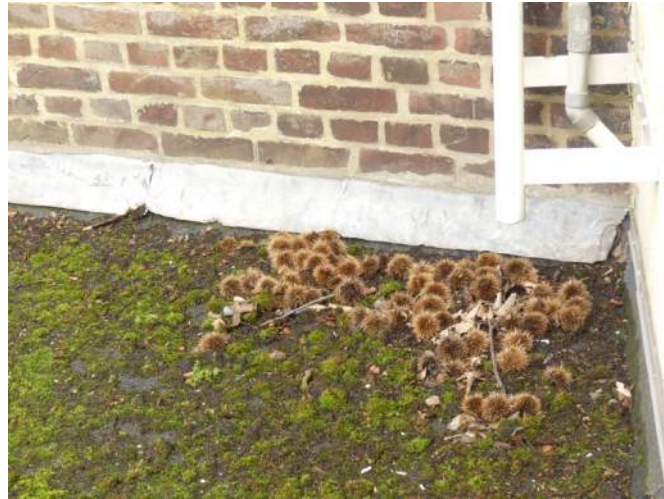
Afb. §33.33.02, blad- en vruchtenresten en mosaan groei (en oud lood boven vernieuwd plat dak, zie §33.87)

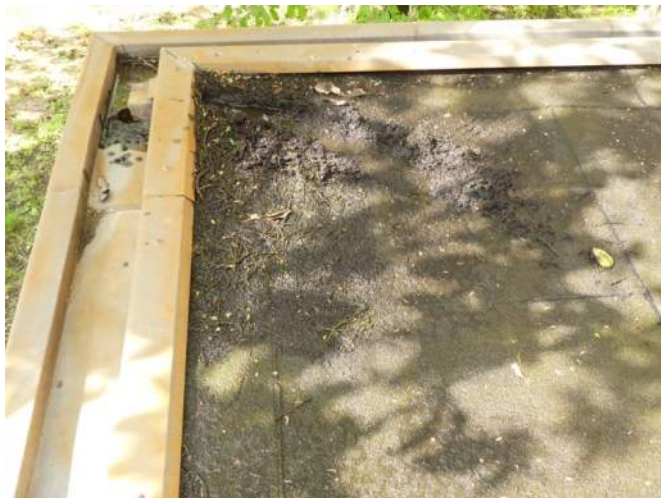
Afb. §33.33.05, veel troep bij snel verstopte afvoer, er is geen noodoverstort

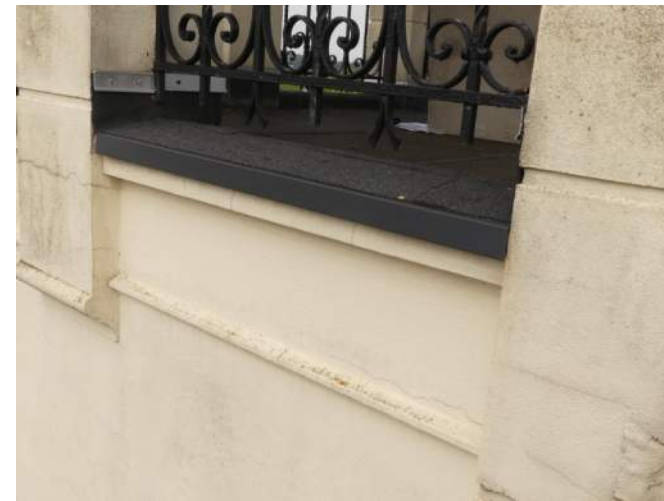
Afb. §33.33.07, detonerend randdetail plat dak toren

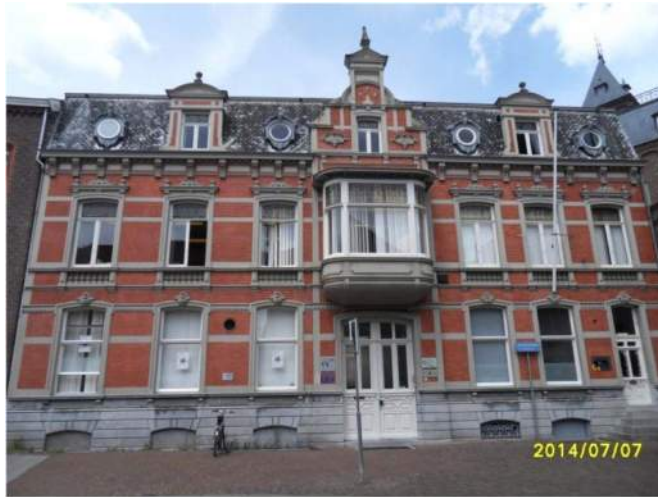
Afb. §33.51.01, voorzijde in 2014 (rapport MW.LB4712)

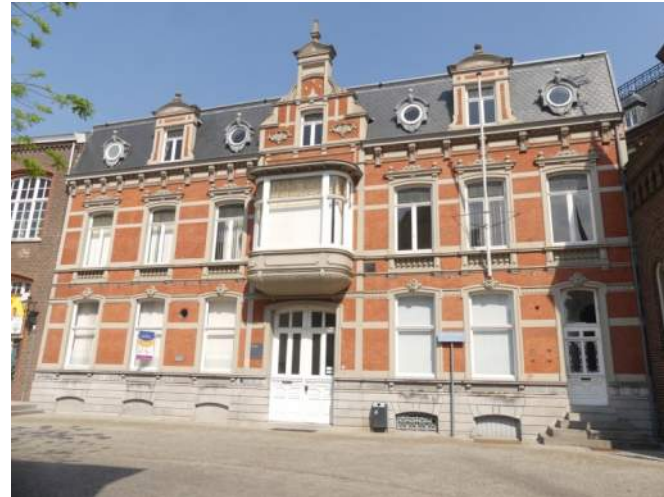
Afb. §33.51.02, voorzijde 2024

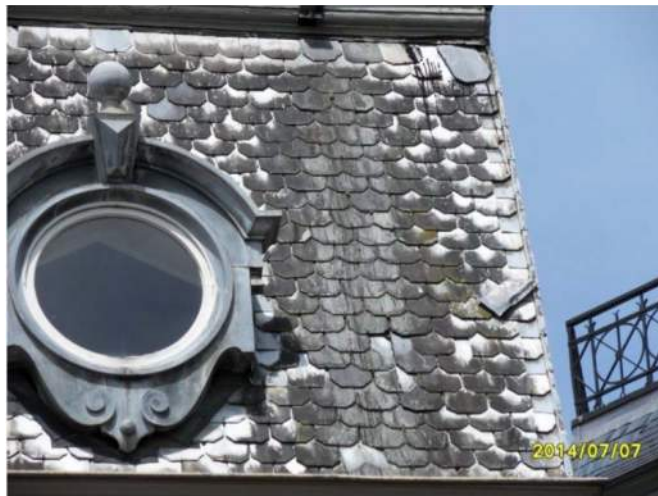
Afb. §33.51.03, onderste lei, 24 lagen, rechte stroomlaag

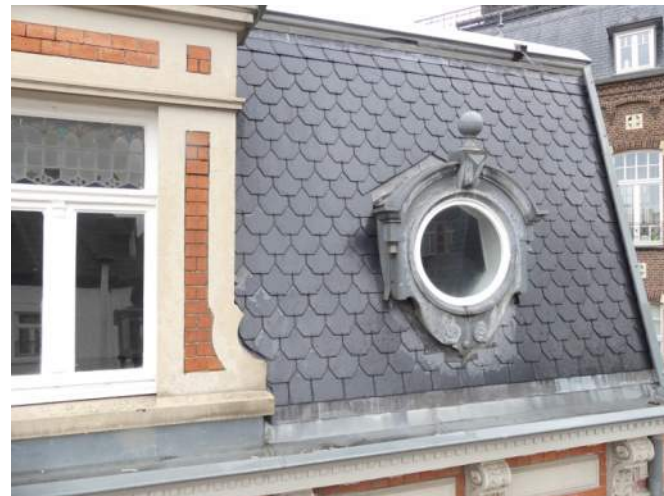
Afb. §33.51.04, onderste lei, 17 lagen, afwijkende stroomlaag

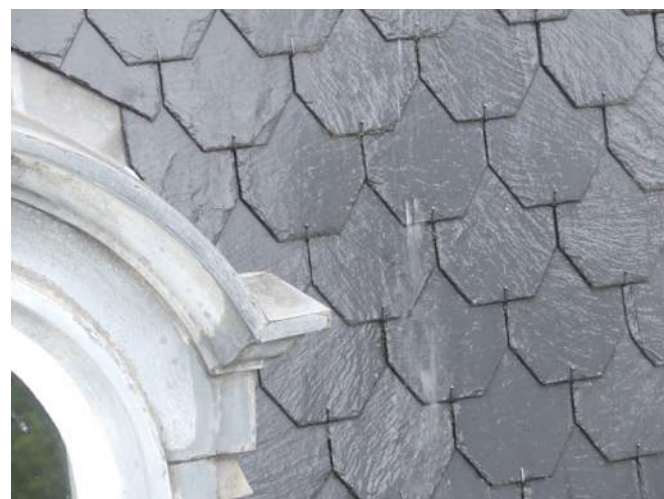
Afb. §33.51.06, neerkletterend regenwater

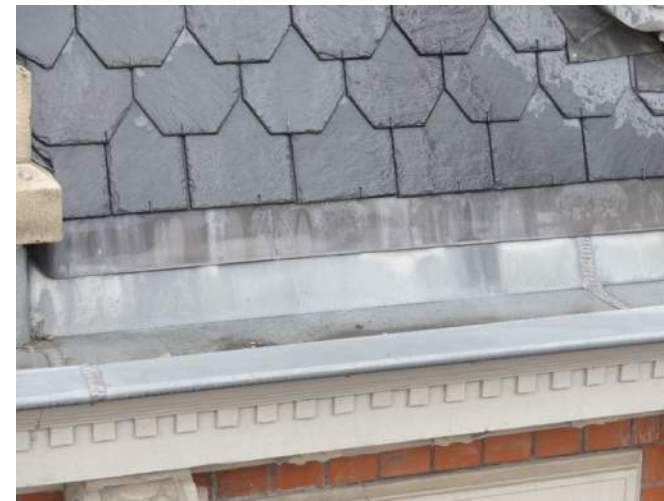
Afb. §33.51.07, te steile lamme koppen (vgl. afb. §33.51.03)

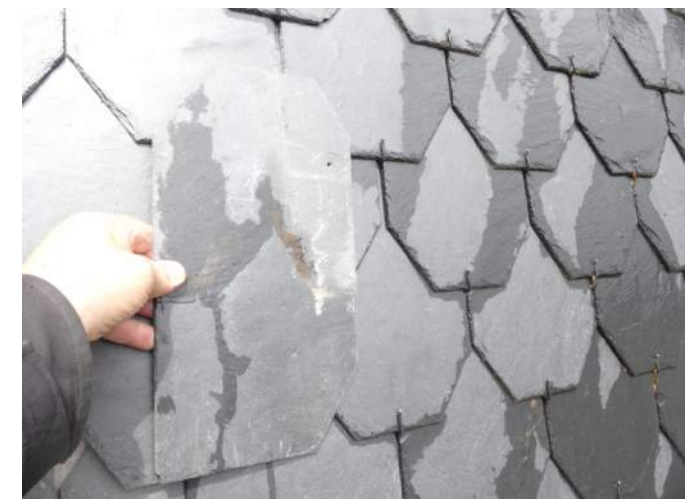
Afb. §33.51.12, overlap is wel voldoende (>6cm), maar de lei is niet genageld

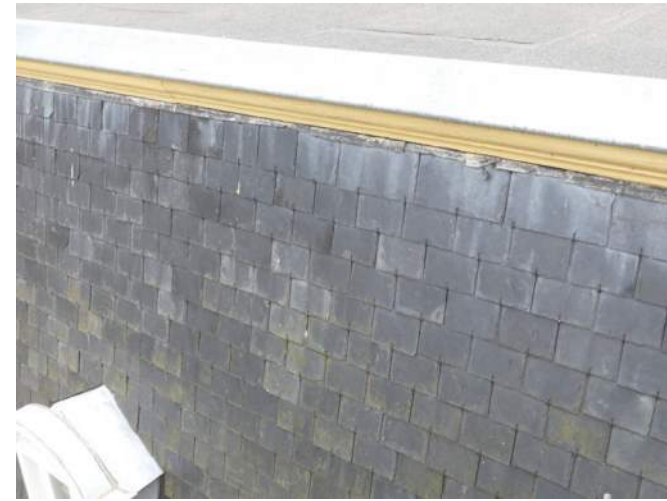
Afb. §33.51.19, afwijkende (op z'n kant geplaatste) stroomlaag

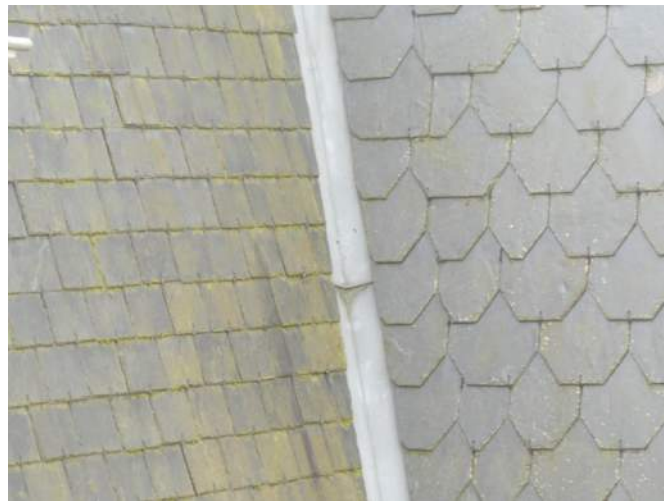
Afb. §33.51.16, foutieve maat nieuwe leien (zie afb. 27)

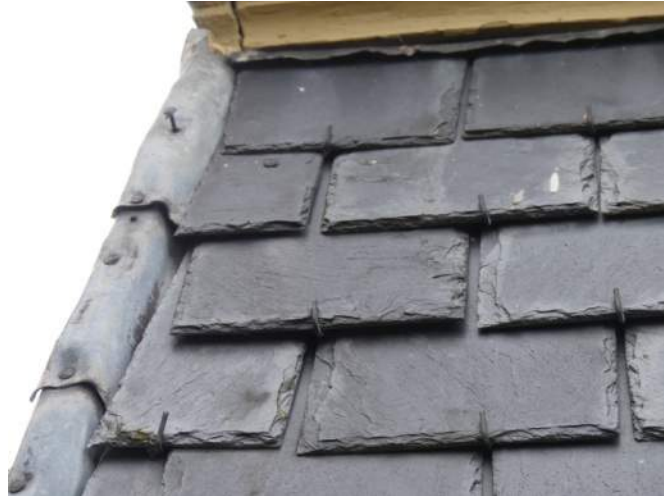
Afb. §33.51.18, nagels in zicht, uitgezakte leien, indeklod in zicht genageld (één nagel zonder trekkracht), uitzakkende koperen leihaken

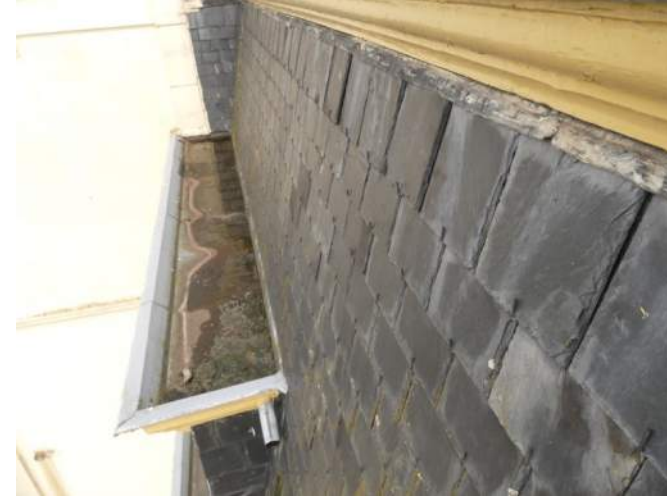
Afb. §33.51.23, uitzakkende koperen leihaken, te smal lood

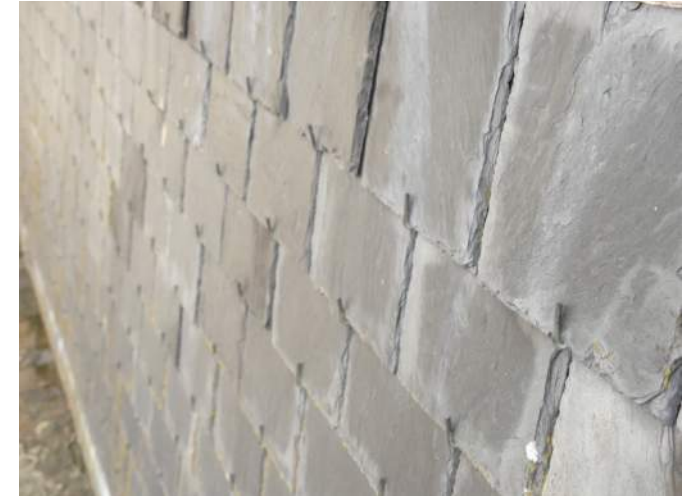
Afb. §33.51.24, uitzakkende koperen leihaken

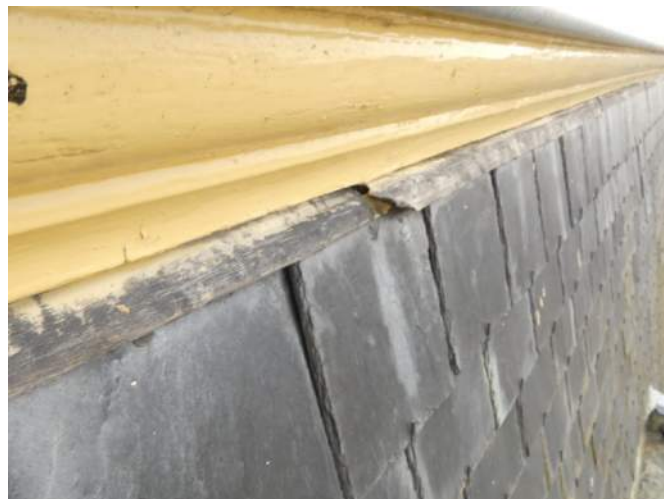
Afb. §33.51.26, uitzakkende koperen leihaken, te smal lood

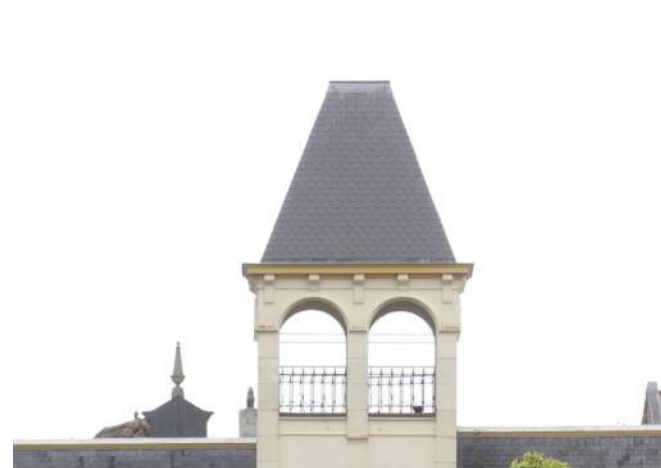
Afb. §33.51.31, aanzicht toren Dominicanenwal
