## Rapportage en advies Huis Van Vessem, Kloosterplein 1 te Sittard

Joan van den Hurk

27-8-2024

24.059.PP.240617.01

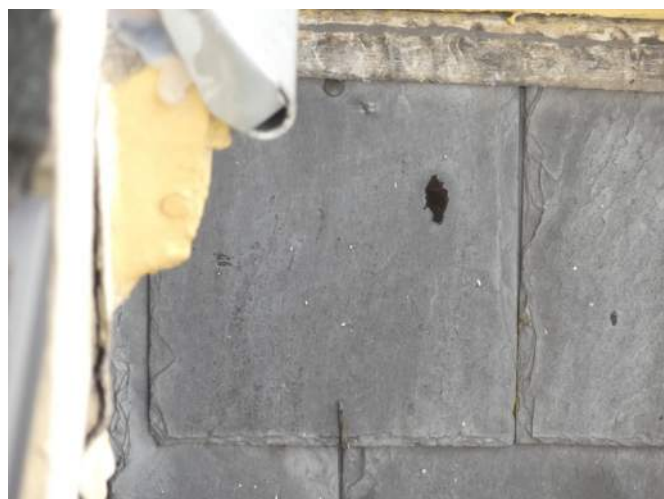
Afb. §33.51.28, gat in lei, nagel in het zicht (te smal lood)

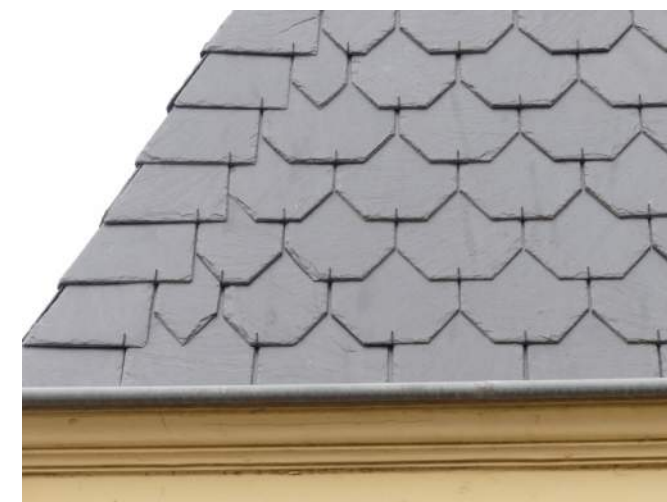
Afb. §33.51.34, te kleine zijdelingse overlap bij keperaansluiting zeer onrustig werk, zowel esthetisch als technisch

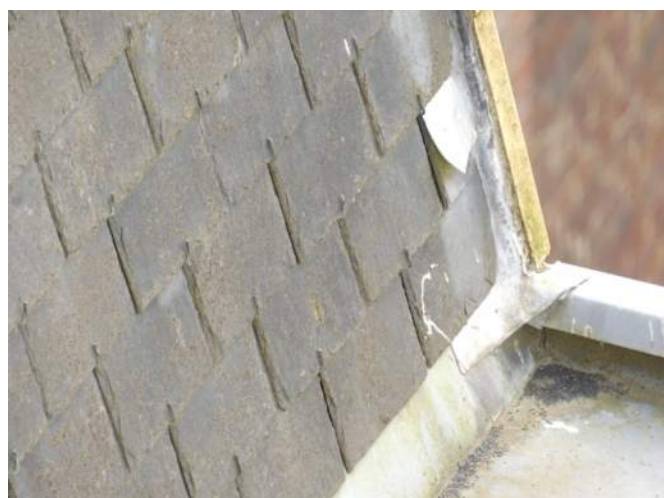
Afb. §33.51.30, uitzakkende koperen leihaken, opgewaaid indeklood

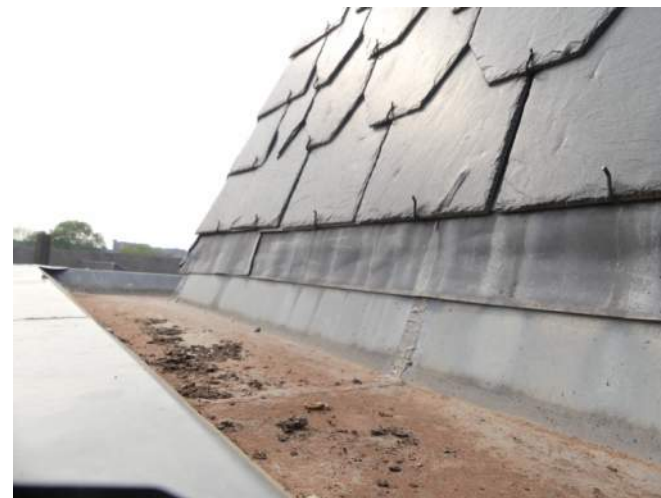
Afb. §33.51.35, openstaande klemhaken (dus zonder functie)

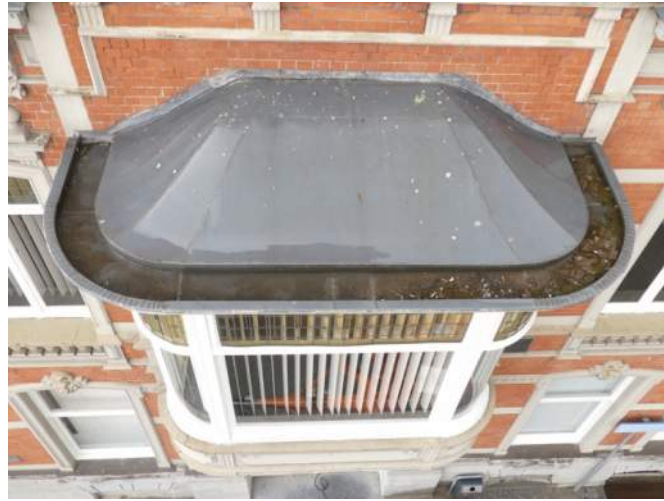
Afb. §33.87.01, bovenaanzicht dakje erker

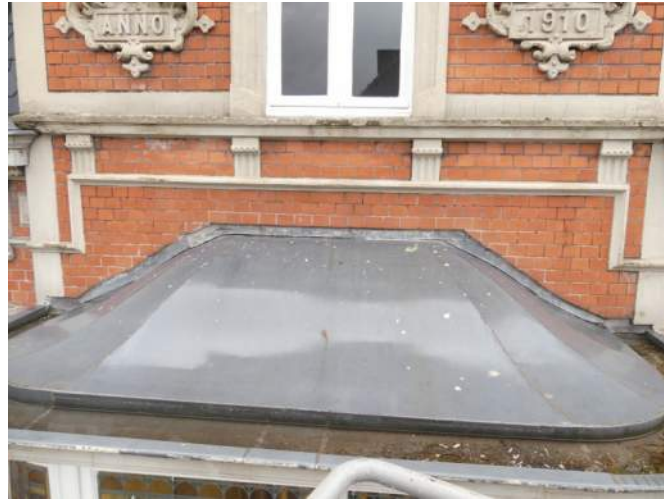
Afb. §33.87.02, aanzicht loodaansluitingen

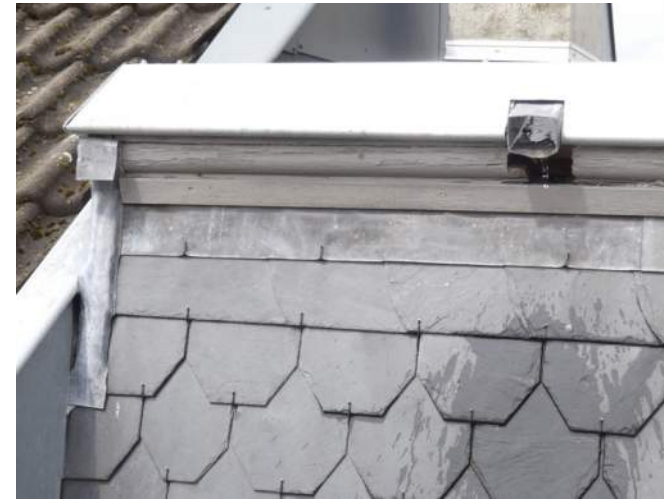
Afb. §33.87.07, eindaansluiting dak met gevel en lijst

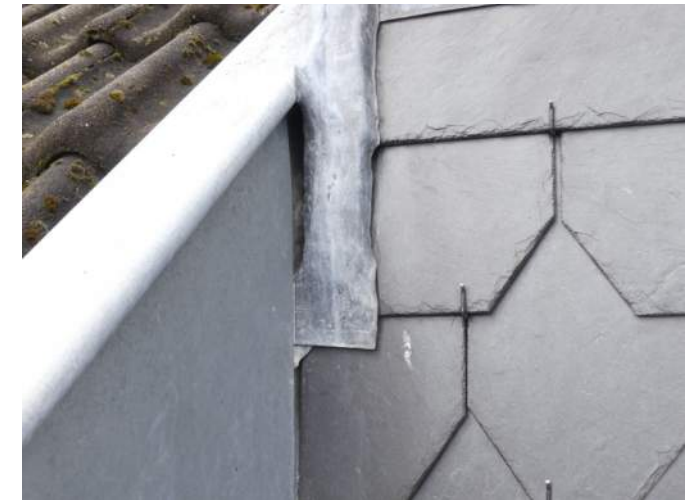
Afb. §33.87.08, slecht sluitende loodstrook

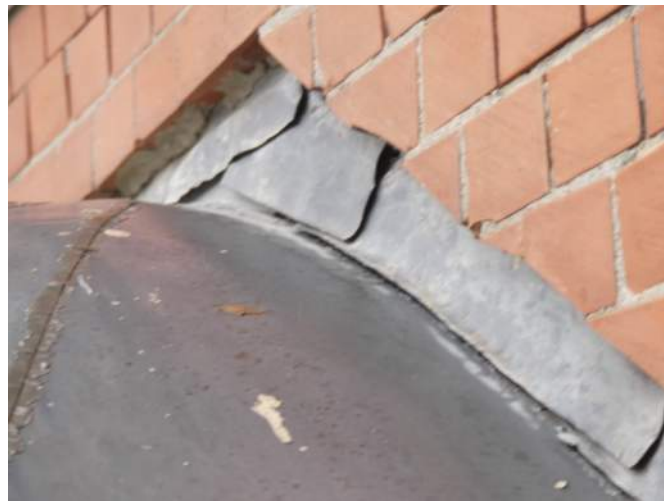
Afb. §33.87.03, onregelmatig muurlood

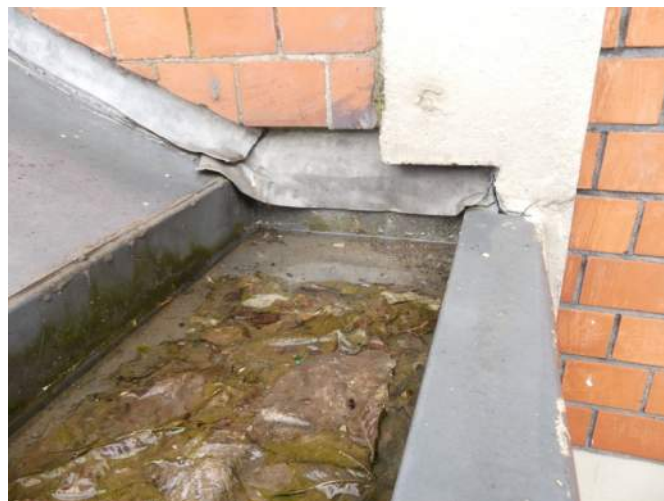
Afb. §33.87.05, niet aangeklopt te lang muurlood (capillair!), geen felsrand bij (voldoende) overlap

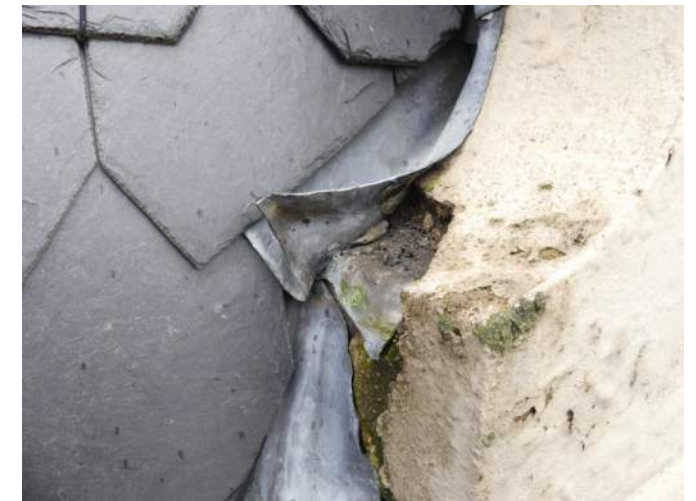
Afb. §33.87.11, slecht uitgevoerde aansluiting

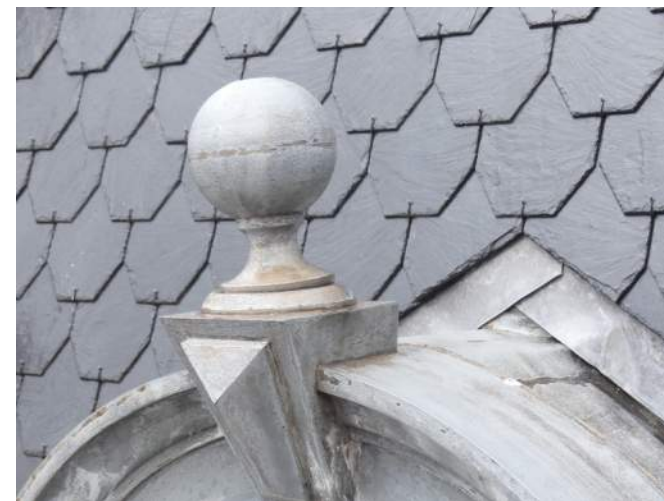
Afb. §33.87.14, ontbrekend lood èn felskant (waterkering) aan goot

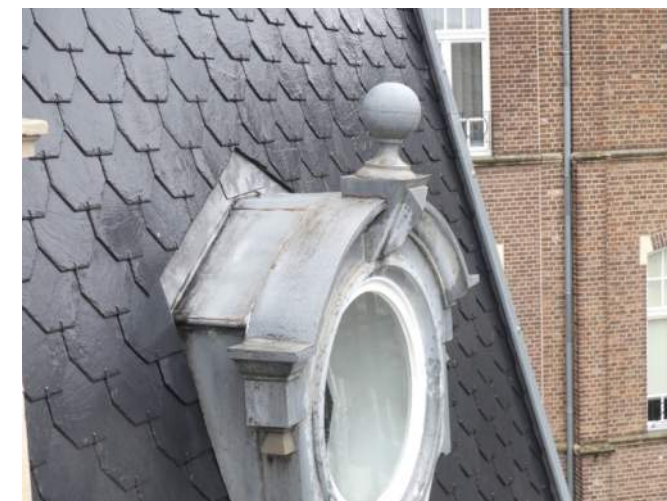
Afb. §33.87.19, nieuw lood boven oeil de boeuf

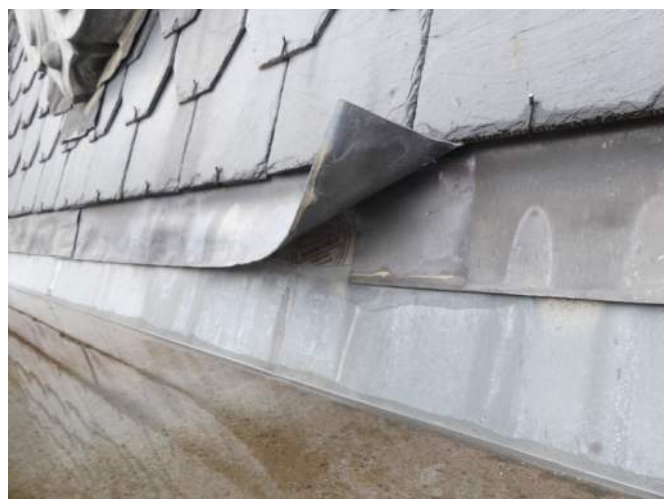
Afb. §33.87.20, nieuw lood boven oeil de boeuf, welke keuze?

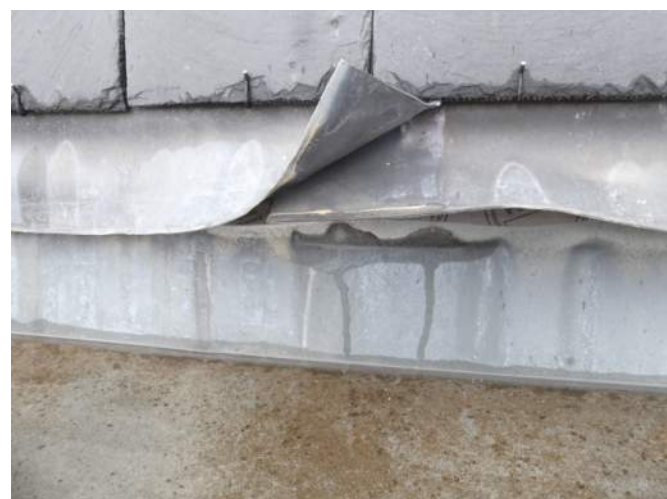
Afb. §33.87.15, ontbrekend felskantje bij overlap (nieuw werk)

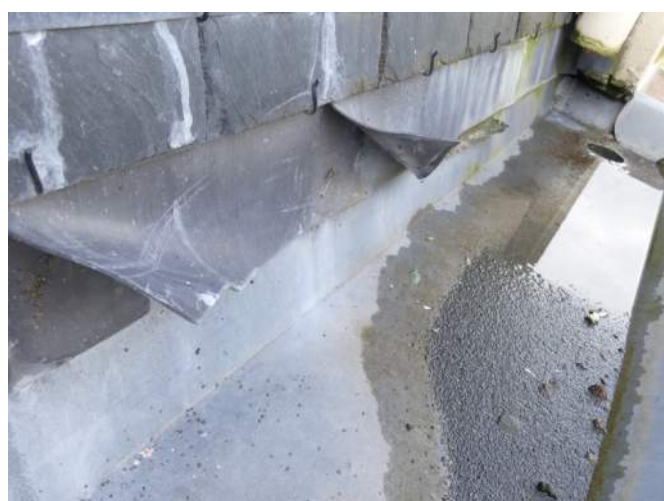
Afb §33.87.22, bestaand lood mogelijk herplaatst., zie niet aansluitend patroon?, onvoldoende overlap en ontbrekende felskantjes

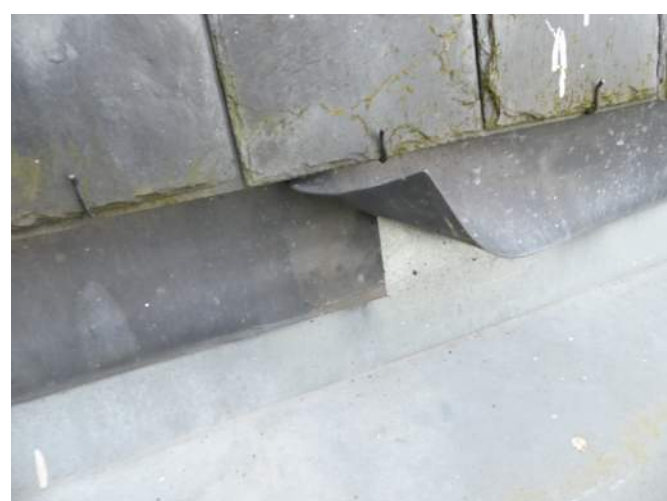
Afb. §33.87.17, ontbrekend felskantje bij overlap (nieuw werk)

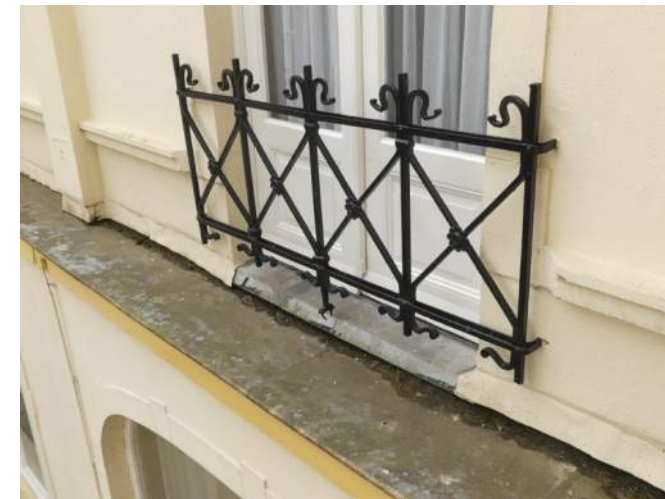
Afb. §33.87.28, onvoldoende overlap onder felskantje in oud lood boven vernieuwd plat dak

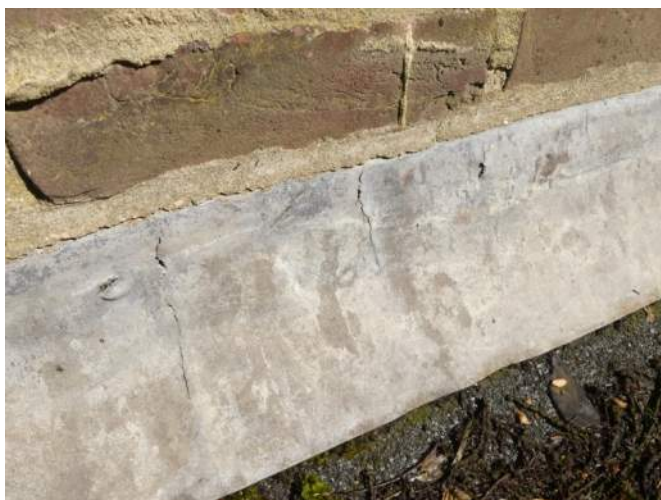
Afb. §33.87.33, ontbrekende felsrand bij aansluiting dorpel

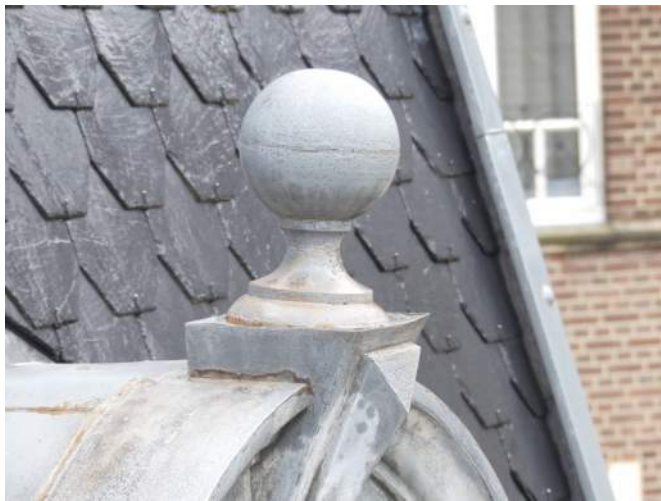
Afb. §33.87.38, opengescheurde versleten naden

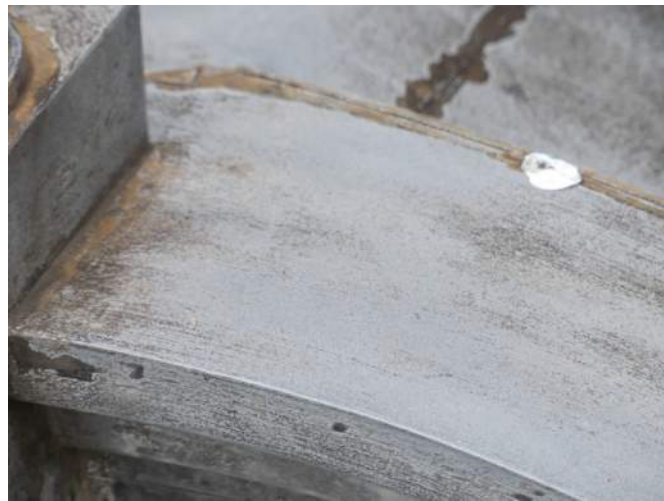
Afb. §33.87.33, verzwakte console onder bol

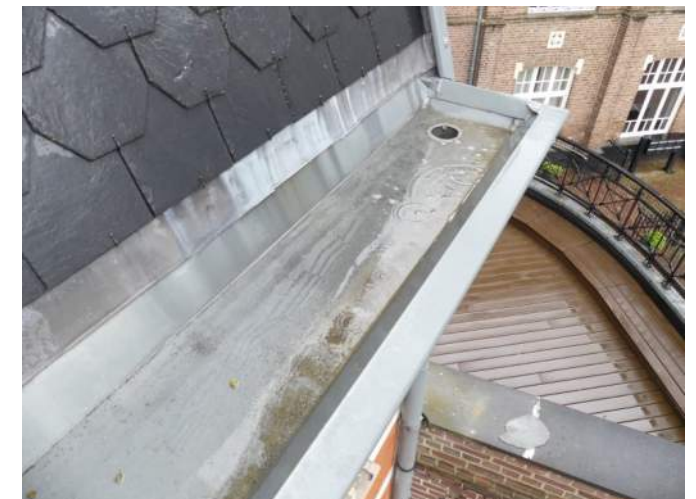
Afb. §33.87.39, goot niet op afschot, afwijkende neuslijst

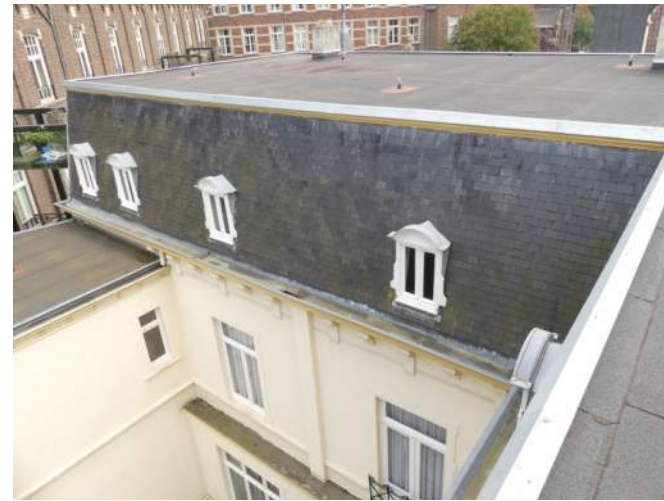
Afb. §33.87.49, overzicht achterdak en plat dak

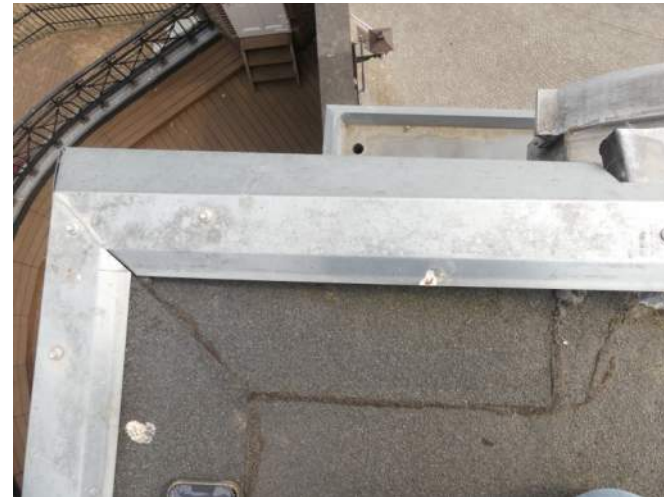
Afb. §33.87.51, afdekkap verhoogd plat dak, in liggend werk geschroefd

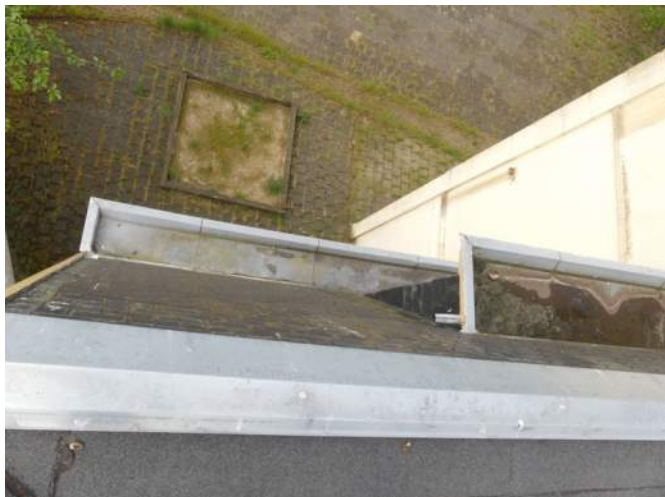
Afb. §33.87.47, dakje 'nieuwe' dakkapel niet op afschot

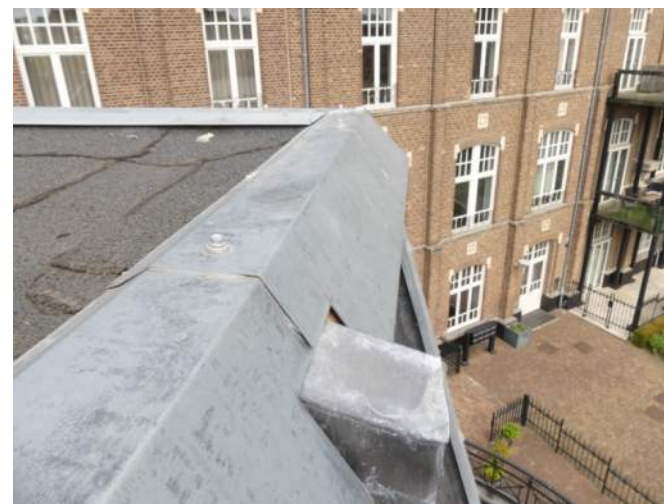
Afb. §33.87.53, overlap met kit 'afgedicht', kit hecht -zéker zonder primer- niet op zink

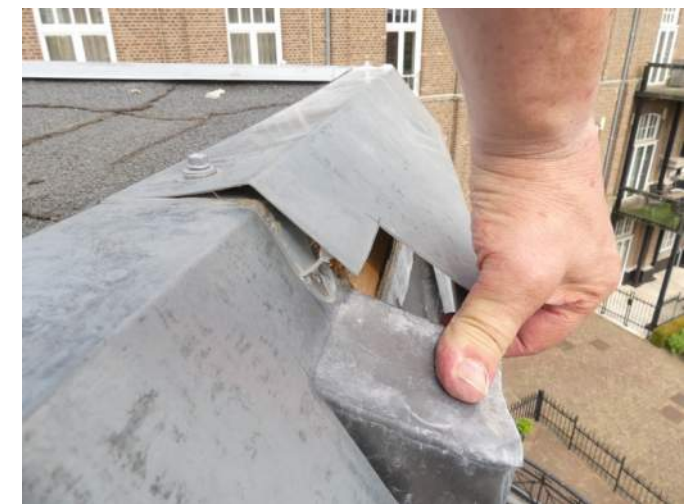
Afb. §33.87.54, overlap zonder felskant, geen goede hechting kit

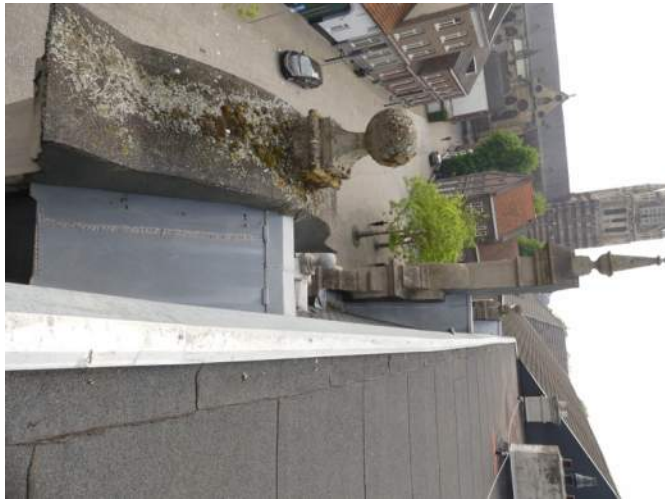
Afb. §33.87.55, van detailtekening (WA) afwijkend vormgegeven afdekkap voorzijde

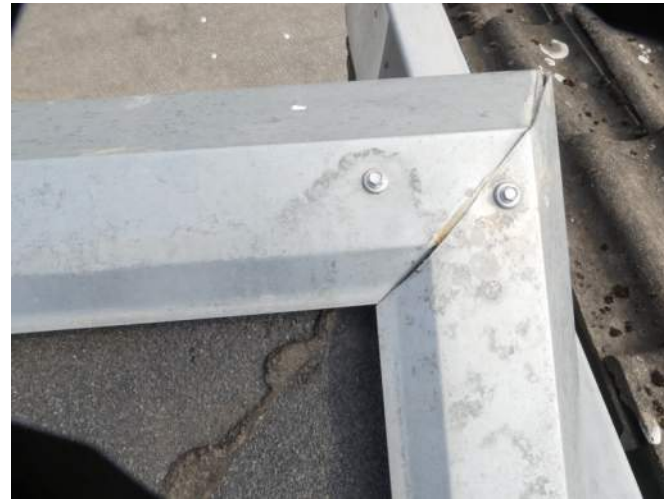
Afb. §33.87.56, hoek afdekkap, schroeven in liggend werk verhinderen thermisch reageren van afdekkap

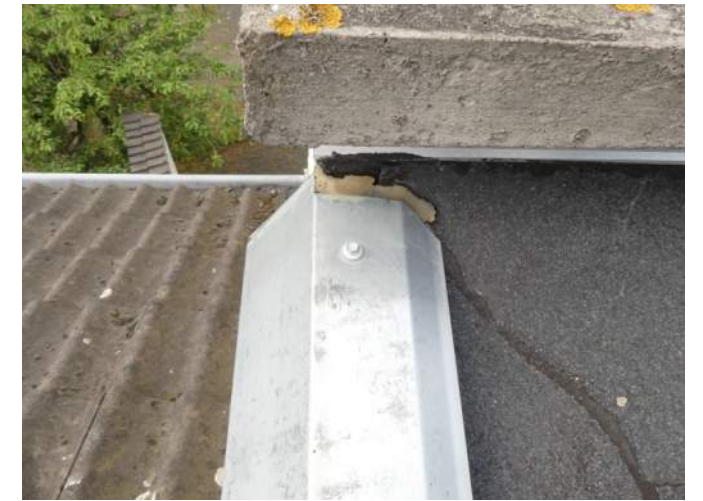
Afb. §33.87.54, 'koude' aansluiting afdekkap (geen ingewerkt lood)

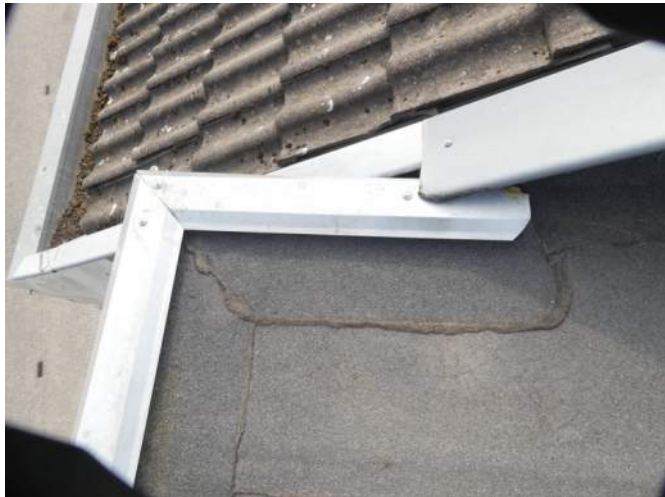
Afb. §33.87.53, bijzonder uitgevoerd detail

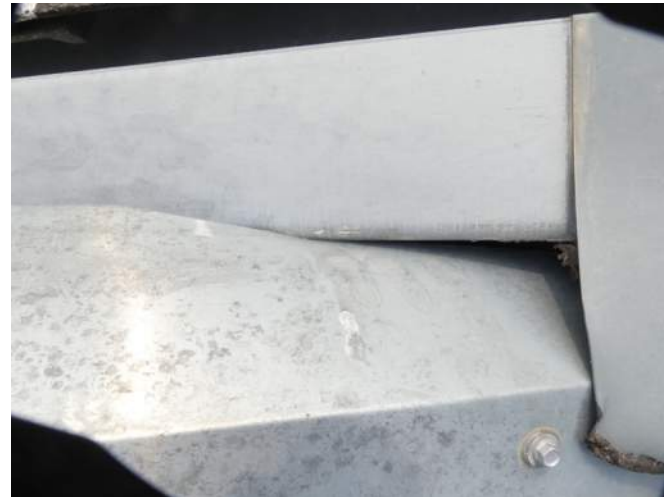
Afb. §33.87.54, detail zonder waterkering

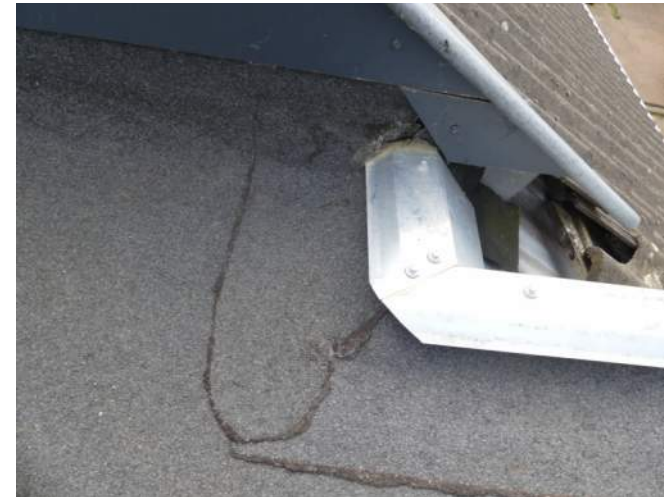
Afb. §33.87.53, 'koude' aansluiting afdekkap (geen ingewerkt lood)

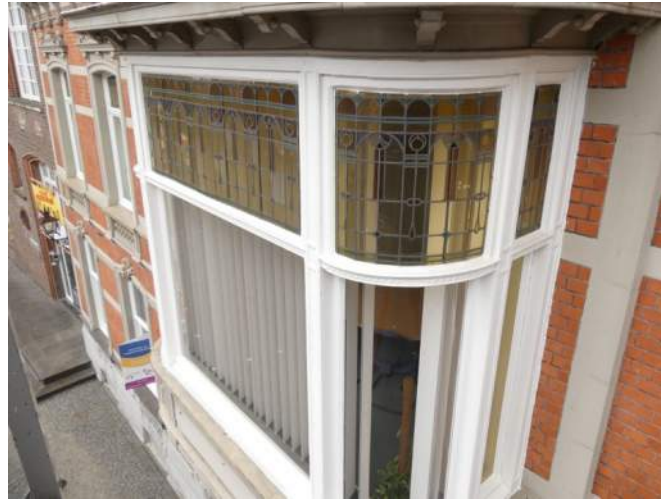
Afb. §34.25.02, aanzicht erker met half rond hoekpaneel

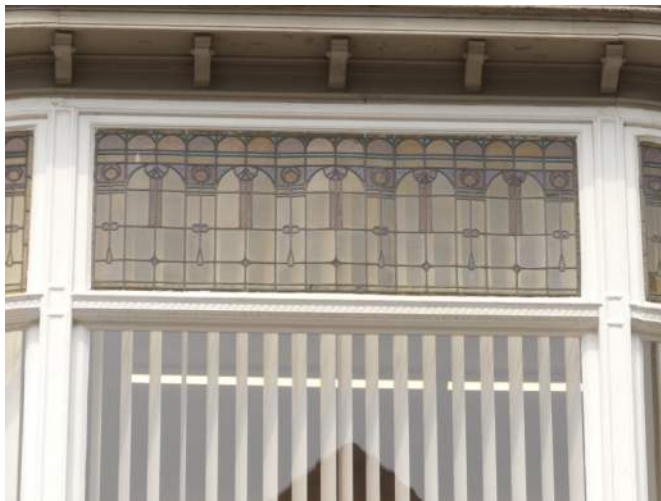
Afb. §34.25.03, uitgezakt gedeformeerd middenpaneel

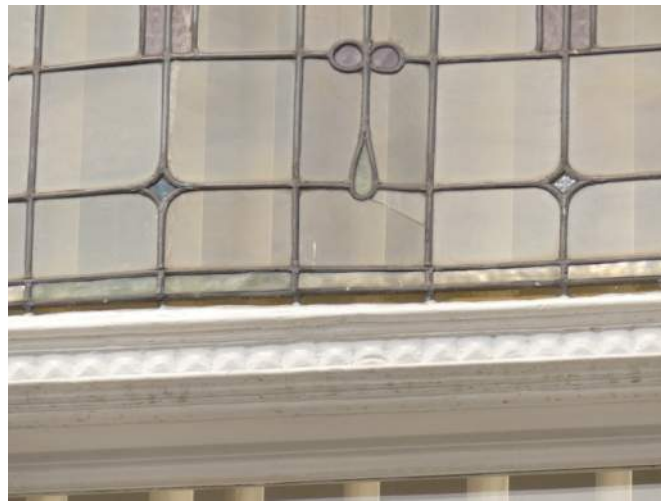
Afb. §34.25.04, deformatie en gescheurd ruitje

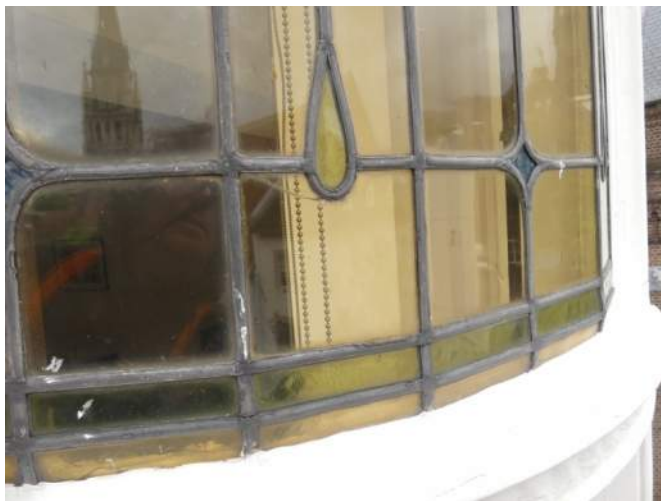
Afb. §34.25.05, uitgezakt hoekpaneel met gescheurd ruitje

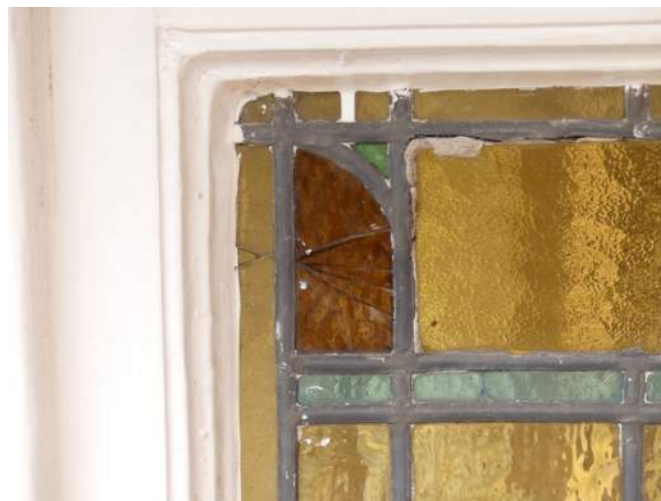
Afb. §34.25.06, gescheurd ruitje

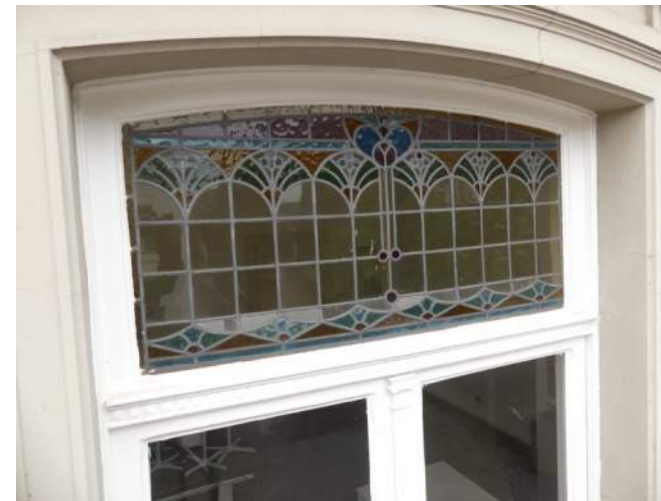
Afb. §34.25.11, uitgezakt geformeerd bovenlichtpaneel

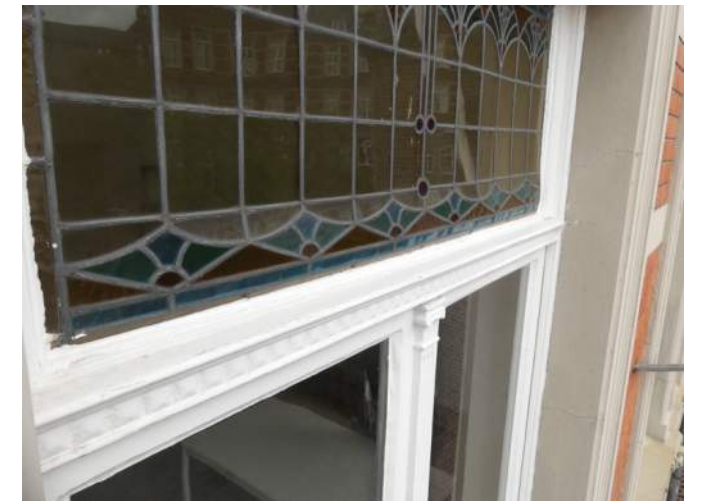
Afb. §34.25.12, uitgezakt geformeerd bovenlichtpaneel

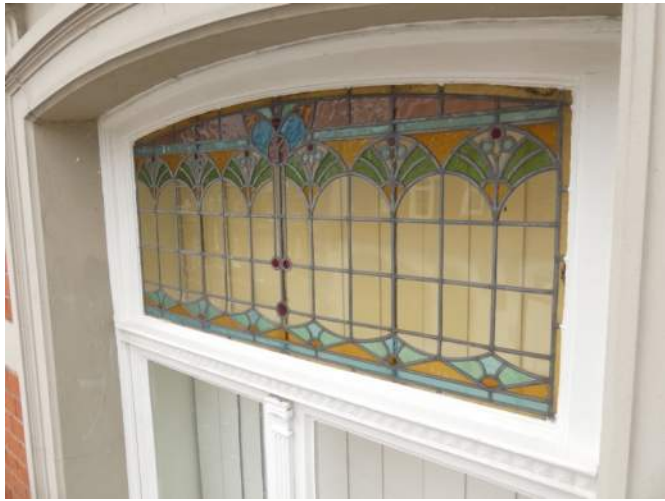
Afb. §34.25.13, uitgezakt geformeerd bovenlichtpaneel

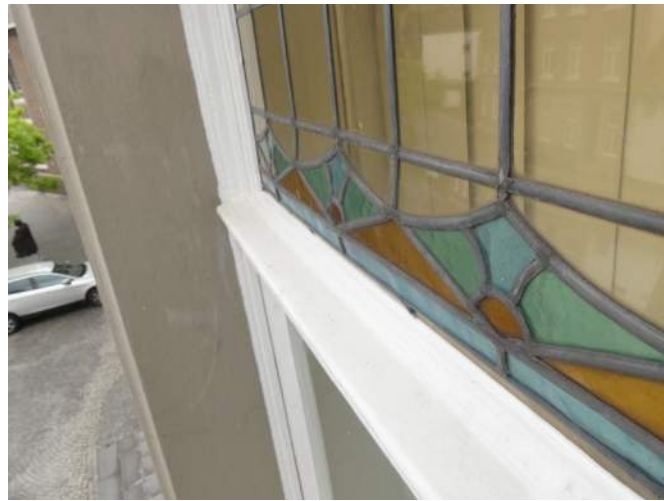
Afb. §34.25.14, uitgezakt geformeerd bovenlichtpaneel

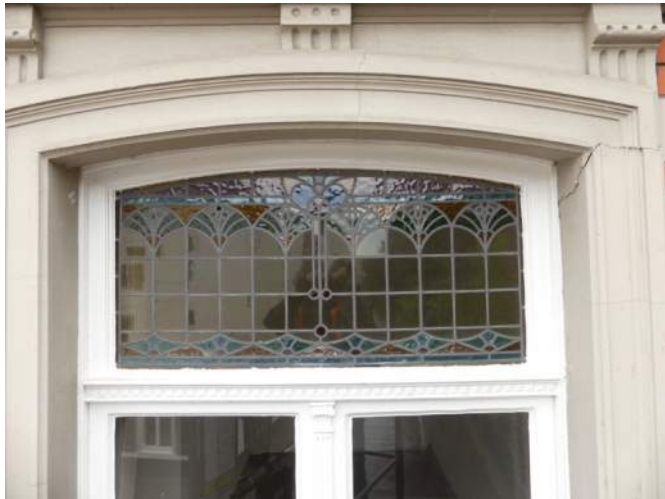
Afb. §34.25.15, uitgezakt geformeerd bovenlichtpaneel

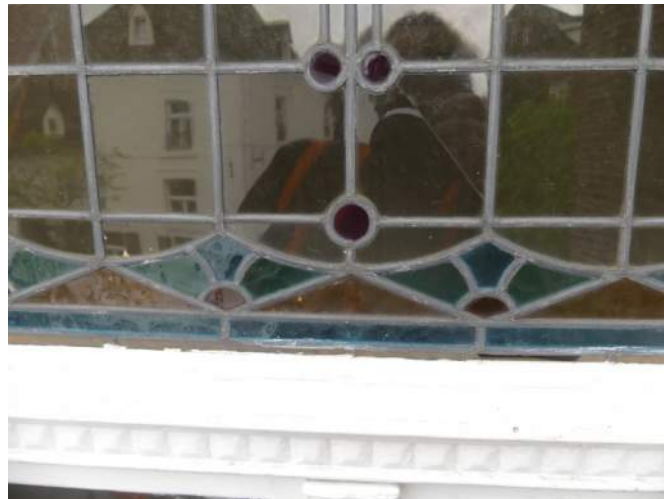
Afb. §34.25.16, uitgezakt geformeerd bovenlichtpaneel met gescheurd ruitje

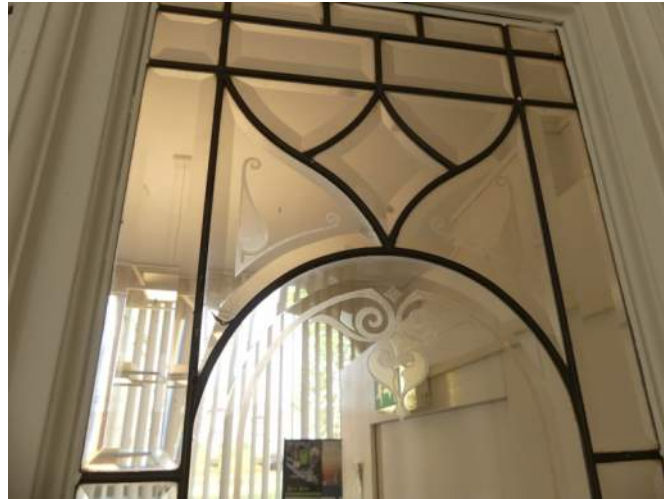
Afb. §34.31.02, gescheurd gefigureerd facetglas

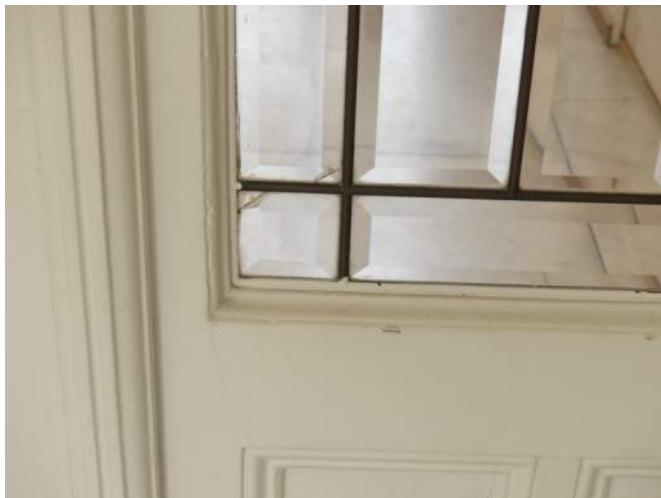
Afb. §34.31.03, gescheurde facetruitjes

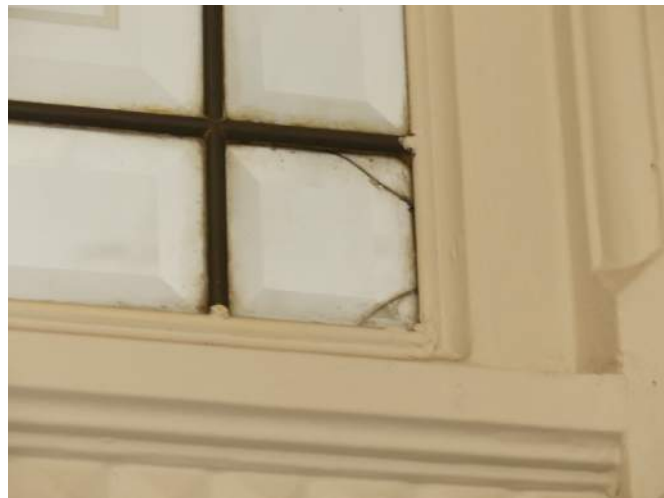
Afb. §34.31.04, gescheurd facetruitje

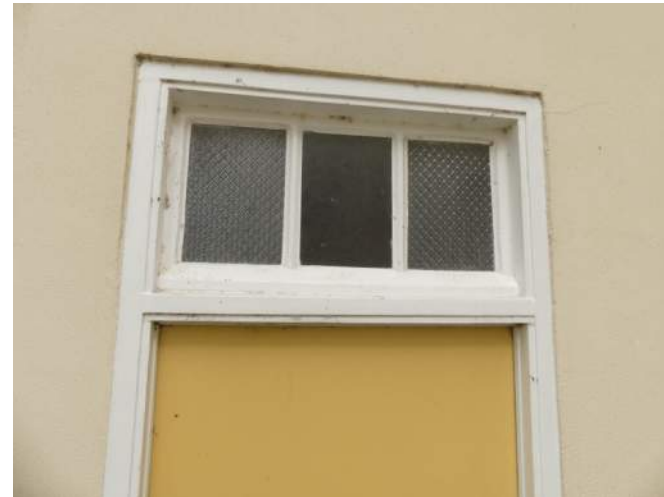
Afb. §34.31.09, afwijkend vervangen middenruitje

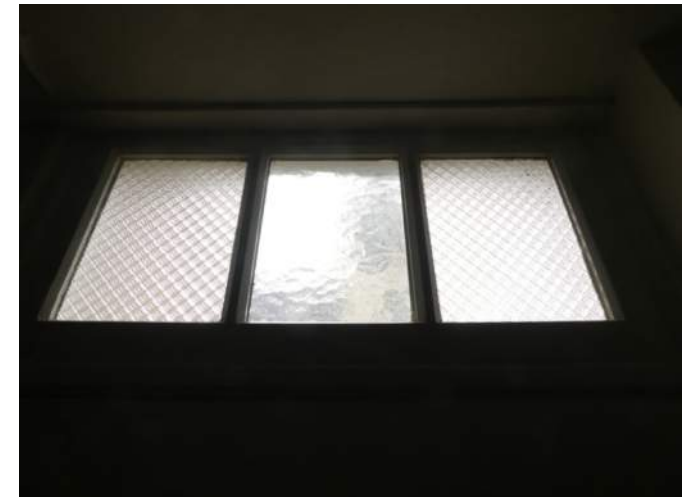
Afb. §34.31.10, afwijkend vervangen middenruitje

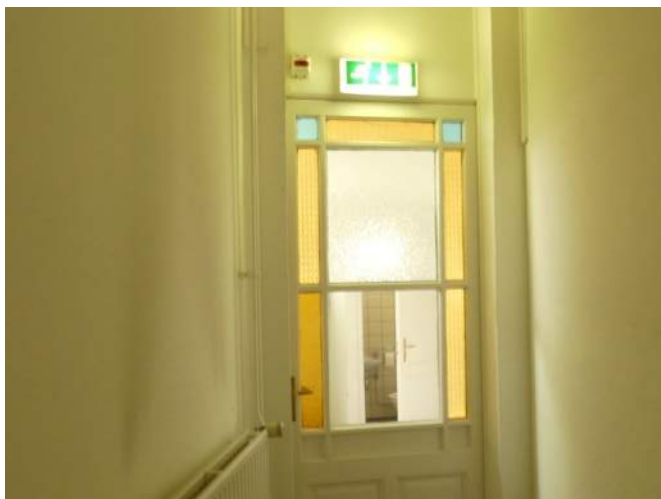
Afb. §34.31.05, aanzicht dienstdeur vanuit gang, met (waarschijnlijk vervangen) blank enkel glas midden onderin en bij deurgreep afwijkend gekleurd glas

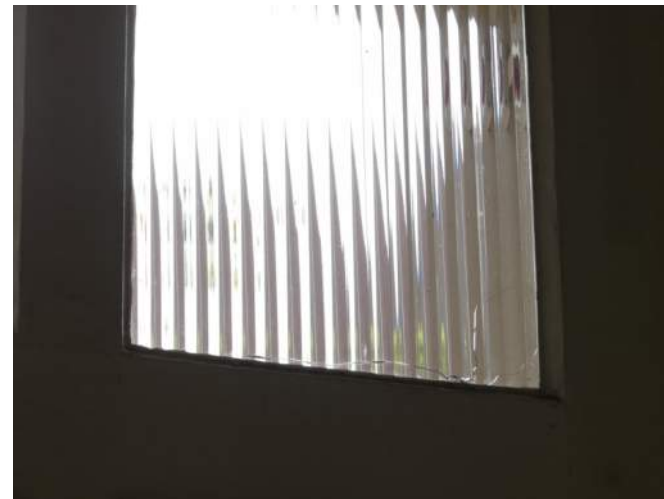
Afb. §34.31.11, gescheurd figuurglas

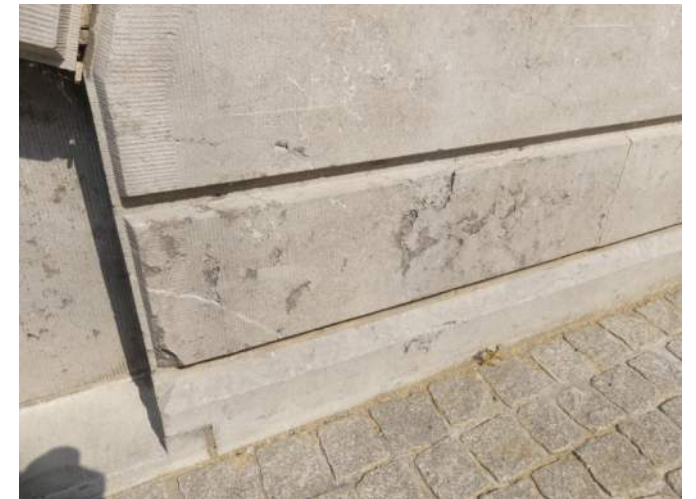
Afb. §35.08, uitgespoeld voegwerk, brandlagen en afgebroken stukje

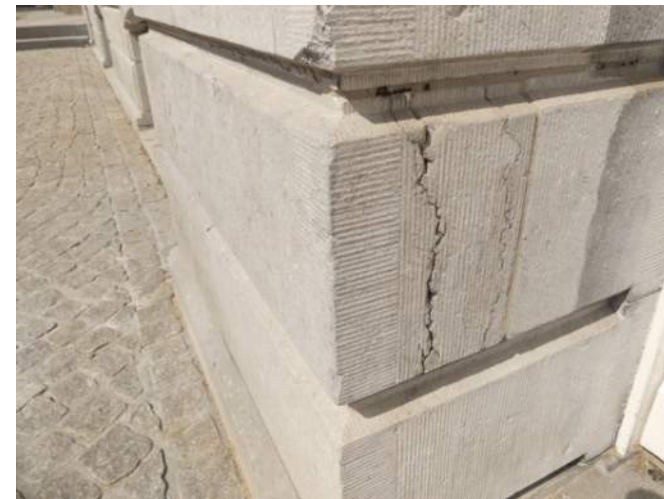
Afb. §35.09, brandlagen (staand leger)

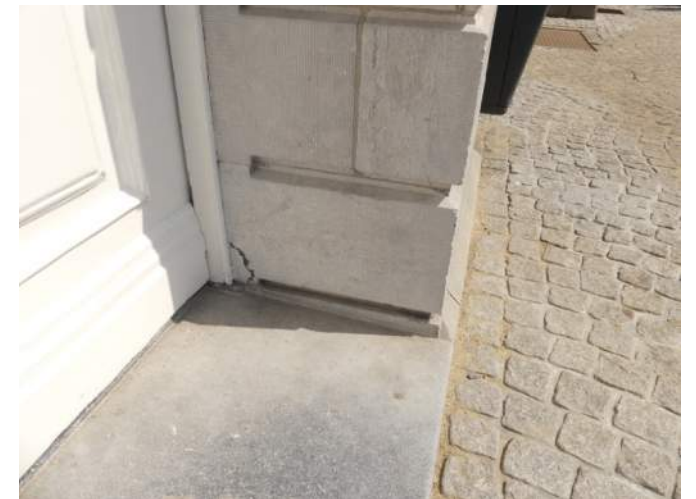
Afb. §35.10, afgebroken hoekje en brandlagen (staand leger?)

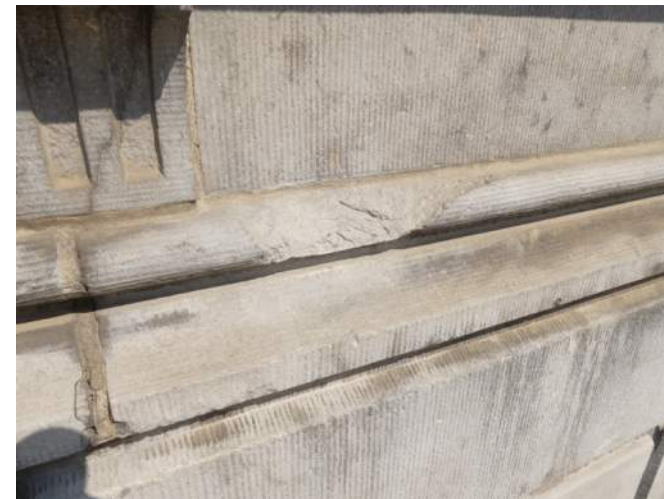
Afb. §35.11, afgescheurde profiellijst

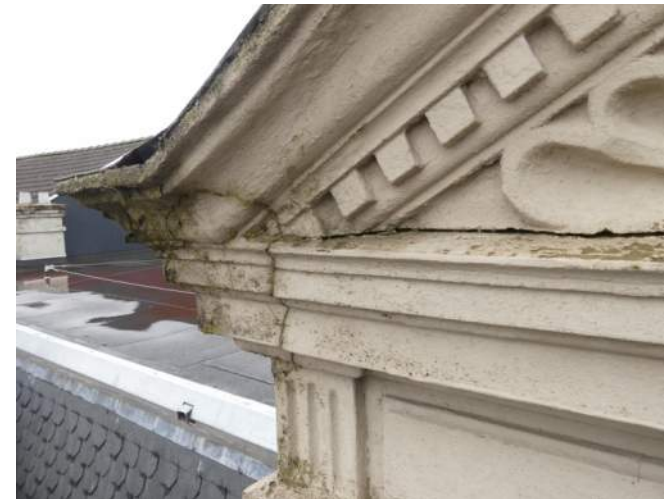
Afb. §35.19, scheuren in fronton, hoek en veld

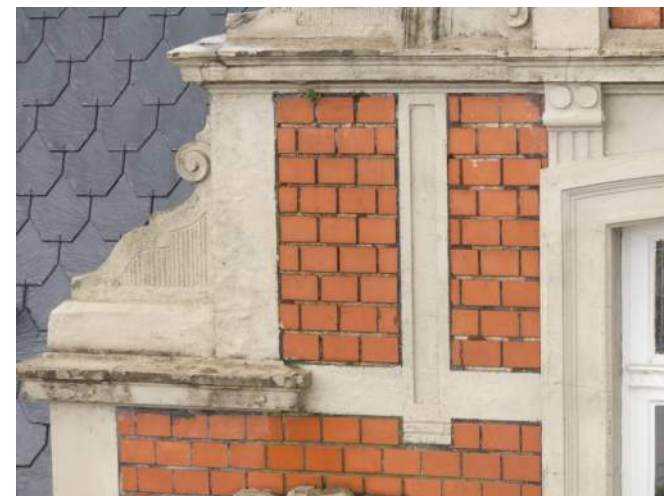
Afb. §35.23, vervuild en gescheurd werk

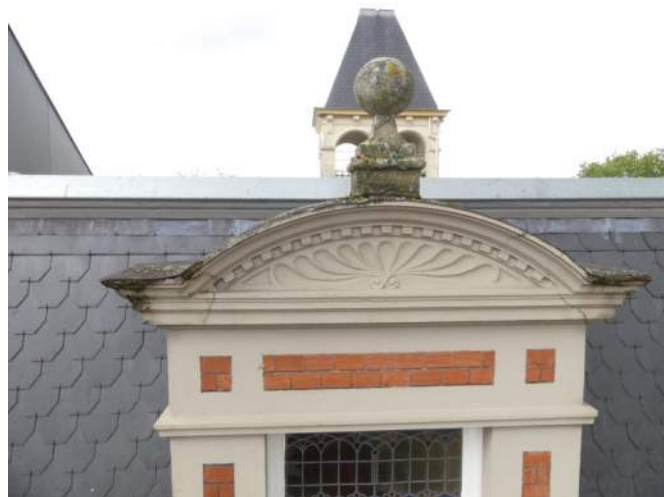
Afb. §35.26, fronton dakkapellen met op beide hoeken openstaand dakleer

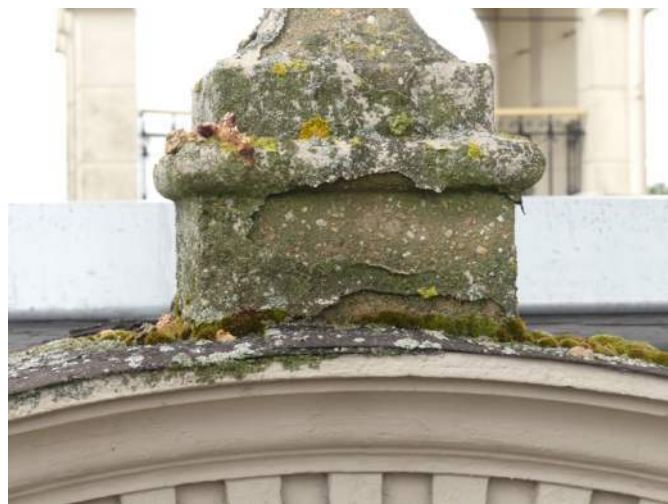
Afb. §35.27, pinakelschacht met vervuiling

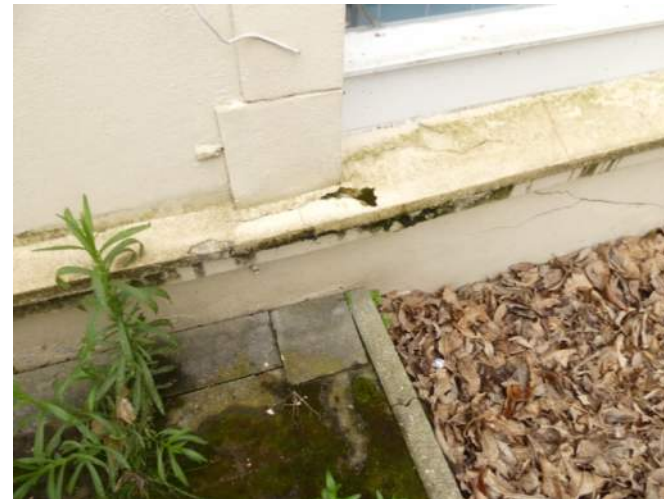
Afb. §35.31, dorpel groot raam met schade aan neut

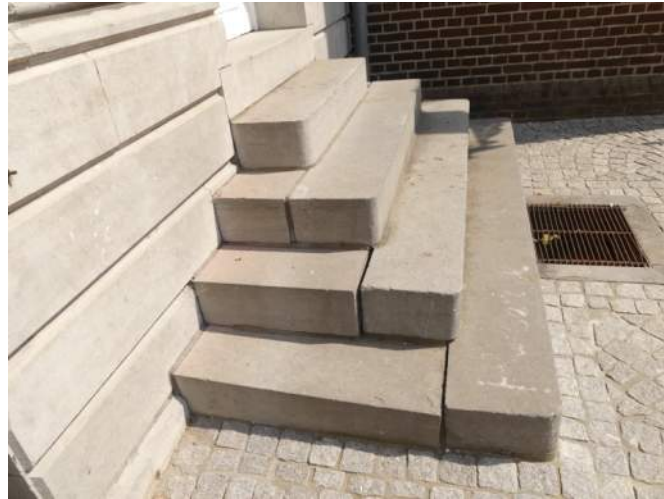
Afb. §35.38, uitgespoelde voegen en iets verschoven tredes

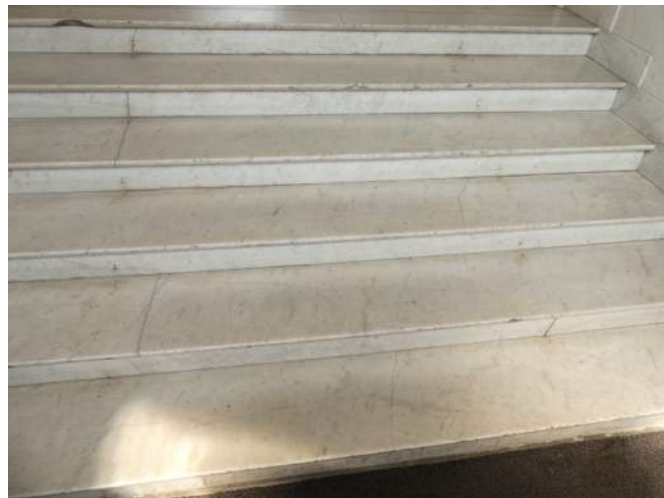
Afb. §35.40, gescheurde tredes en stootbord

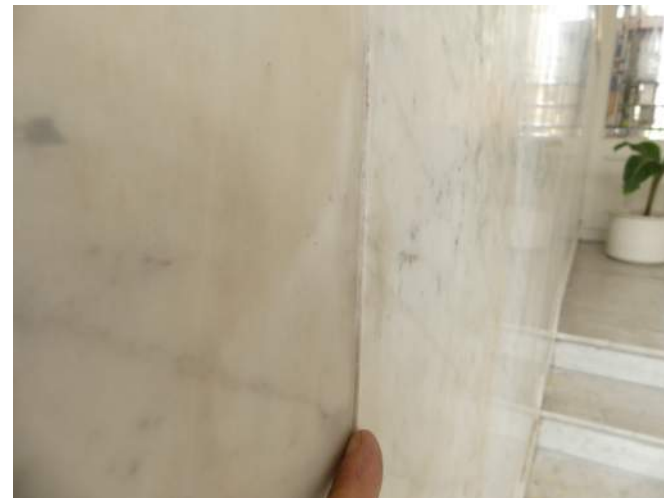
Afb. §35.45, ook andere richting ongelijke platen

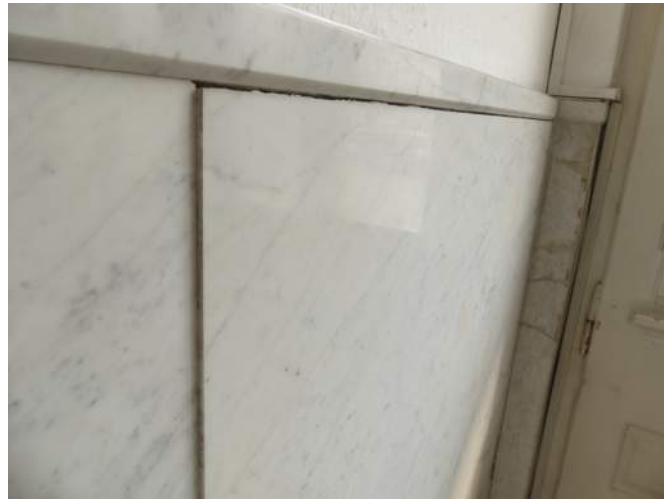
Afb. §35.50, ongelijke (verzakte?) plaat

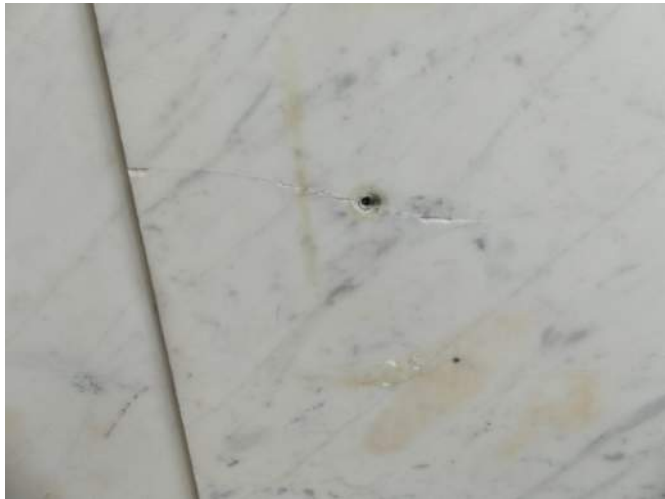
Afb. §35.51, ongelijke plaat, boorgaatje met scheur

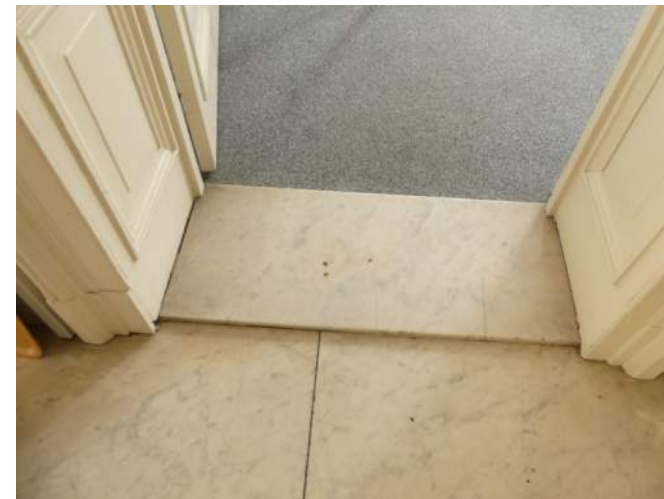
Afb. §35.59, gebroken deurdorpel
