## Rapportage en advies Huis Van Vessem, Kloosterplein 1 te Sittard

Joan van den Hurk

27-8-2024

24.059.PP.240617.01

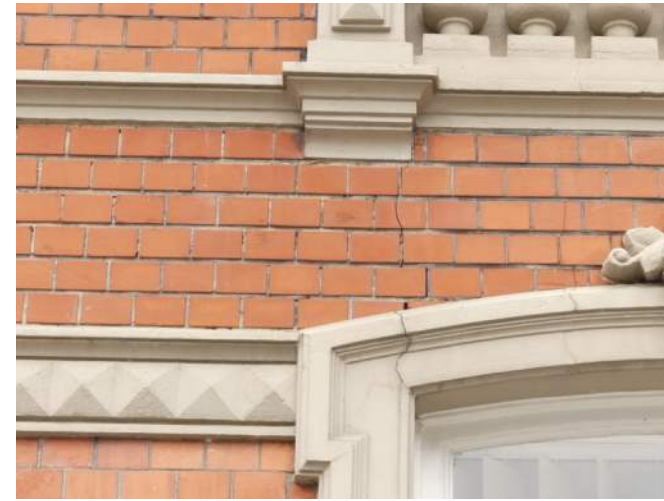
Afb. §40.07, gescheurd lijstwerk

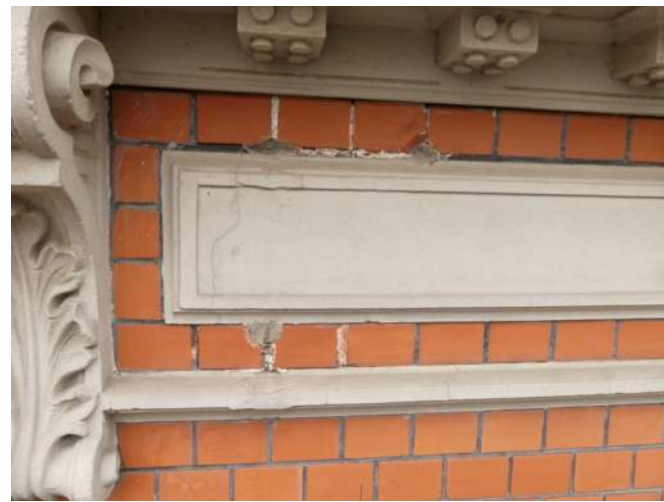
Afb. §40.04, gescheurde plateaus en lijsten

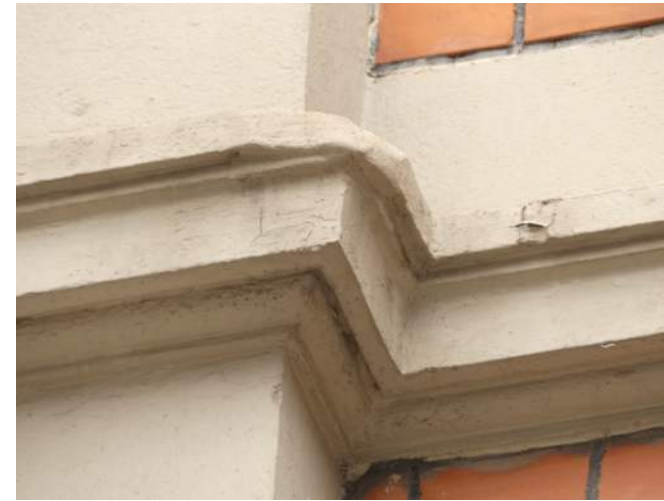
Afb. §40.09, gescheurd lijstwerk

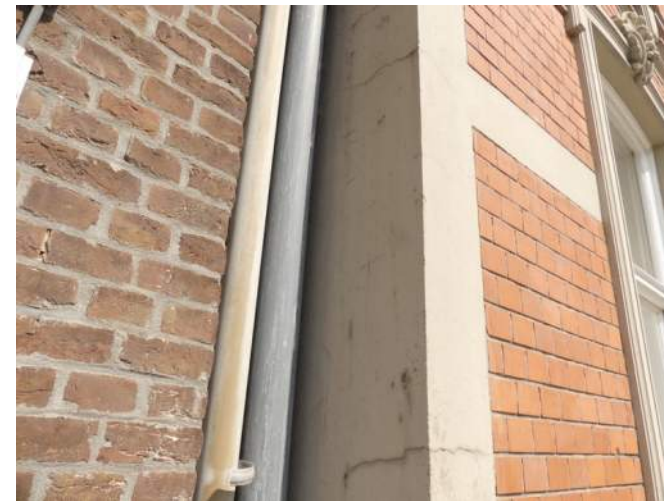
Afb. §40.11, gescheurd lijstwerk

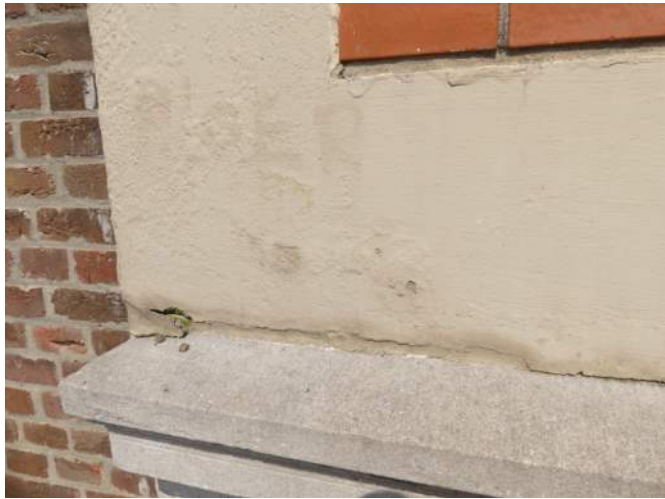
Afb. §40.15, gescheurd lijstwerk

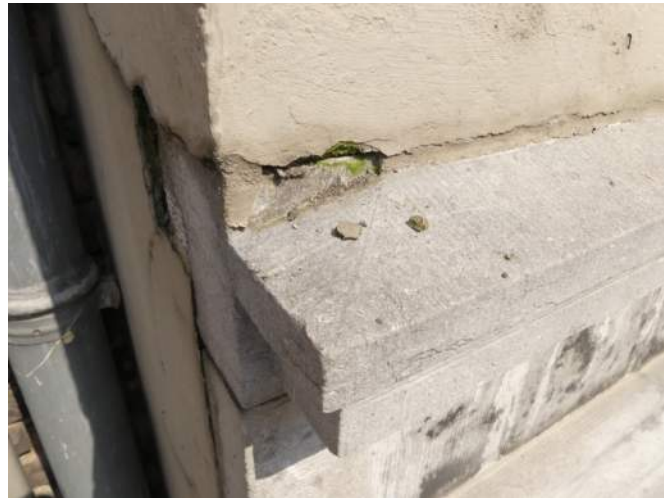
Afb. §40.16, gescheurd lijstwerk

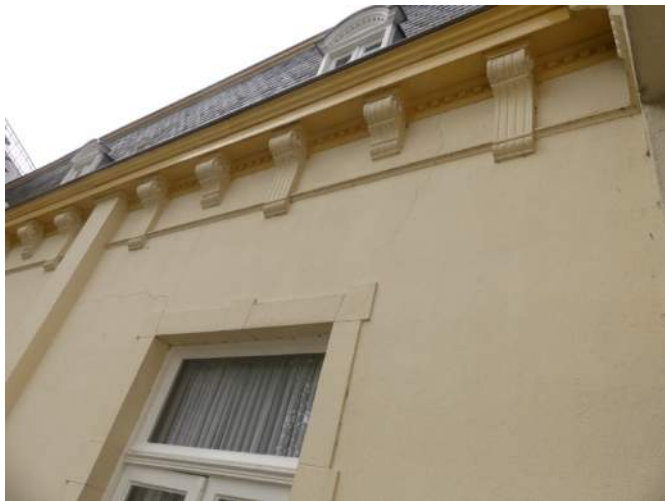
Afb. §40.17, gescheurde velden

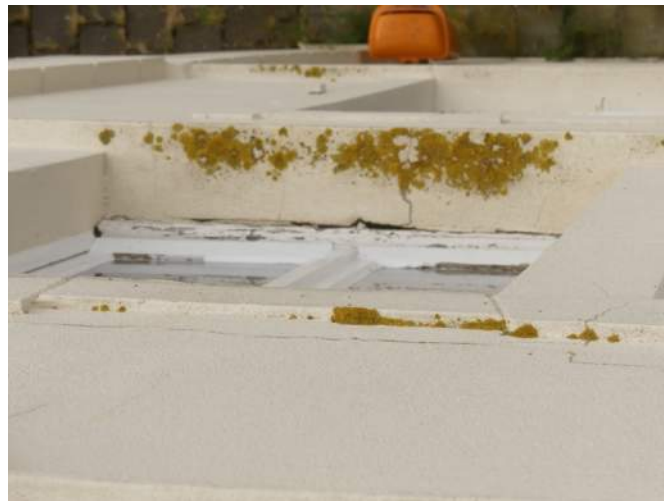
Afb. §40.18, scheuren in lijsten en dorpels torengelvel

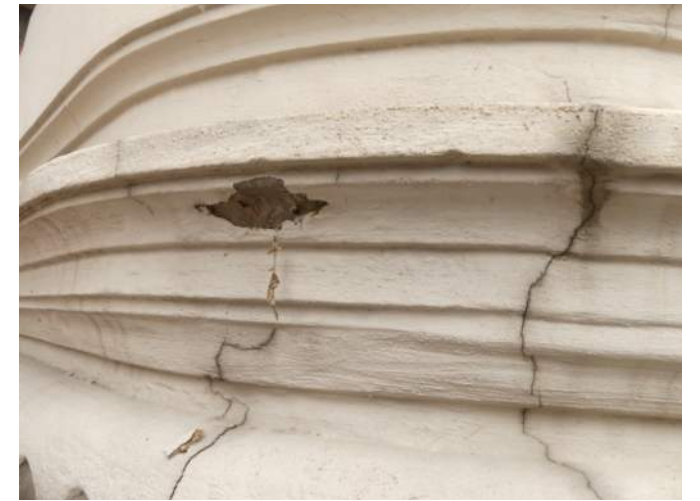
Afb. §40.30, onthecht verfwerk na voorzichtig aanraken

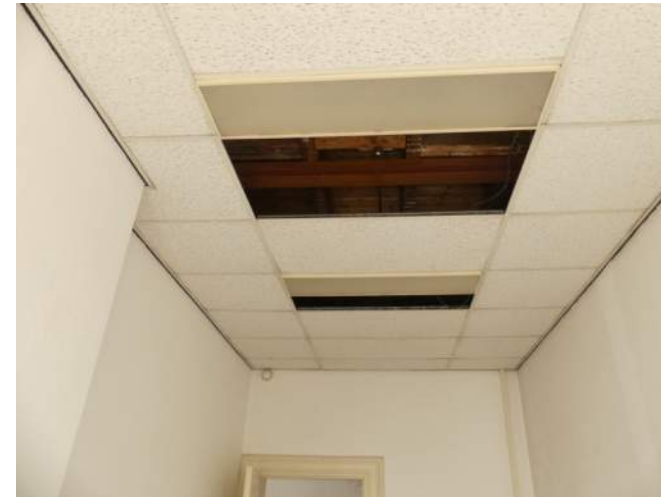
Afb. §40.55, openliggende systeemplafonds

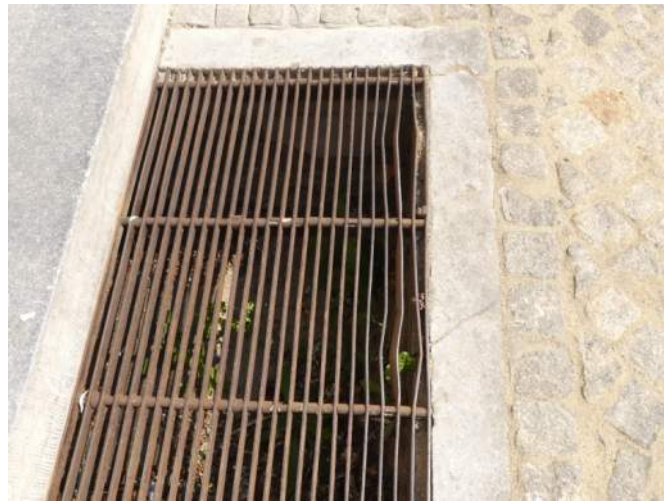
Afb. §43.03, beschadigd koekoeksrooster

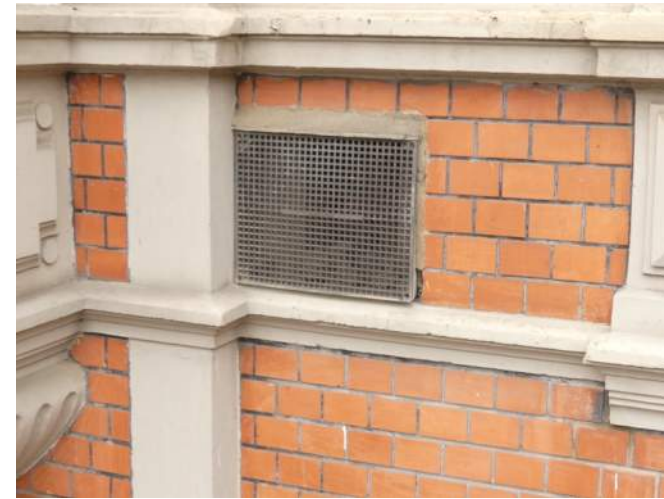
Afb. §43.05, detonerend metalen ventilatierooster

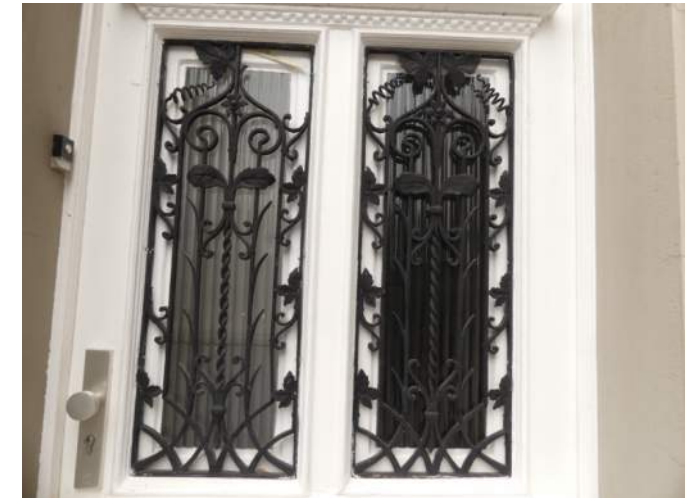
Afb. §43.06, smeedijzeren rooster dienstdeur, een ontbrekende spiraalkrul en ontbrekend drielobbig blad

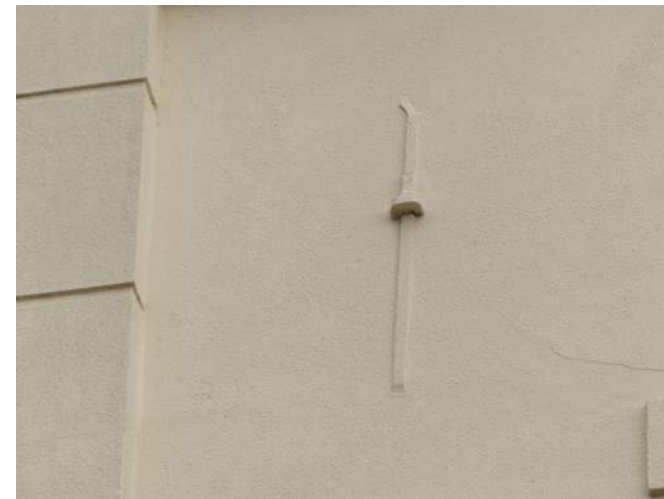
Afb. §43.09, anker in toren, aan oppervlakte

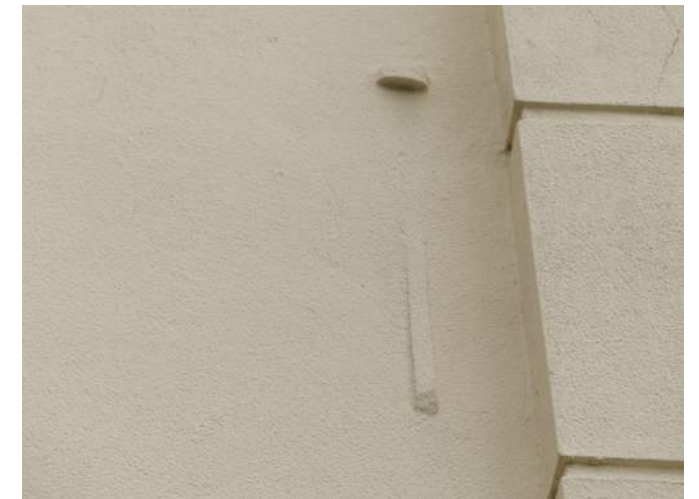
Afb. §43.10, anker in toren, bijna verzonken

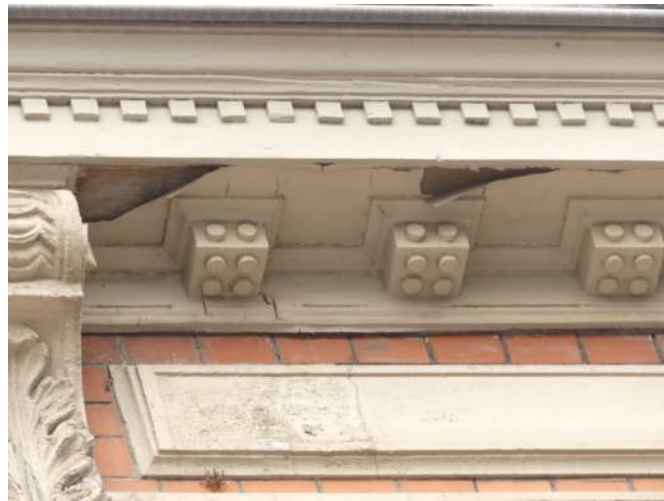
Afb. §46.21.02, volledig onthechte verf

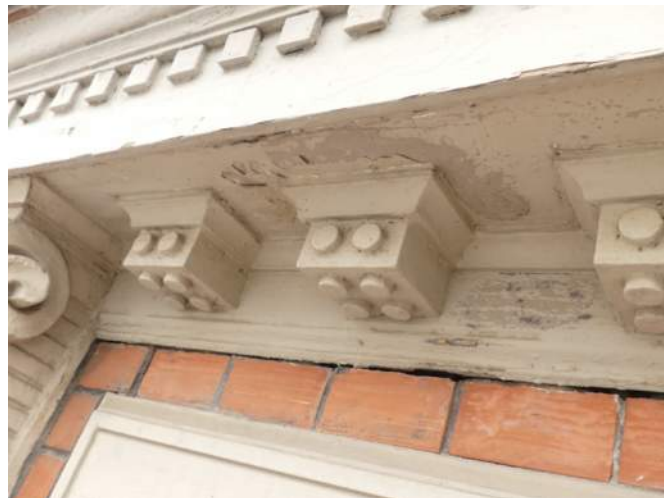
Afb. §46.21.03, onthechtende en verpoederende verf

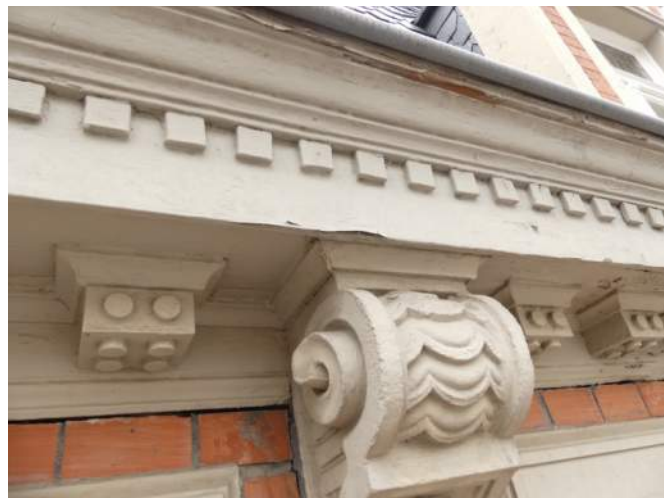
Afb. §46.21.04, onthechtende verf

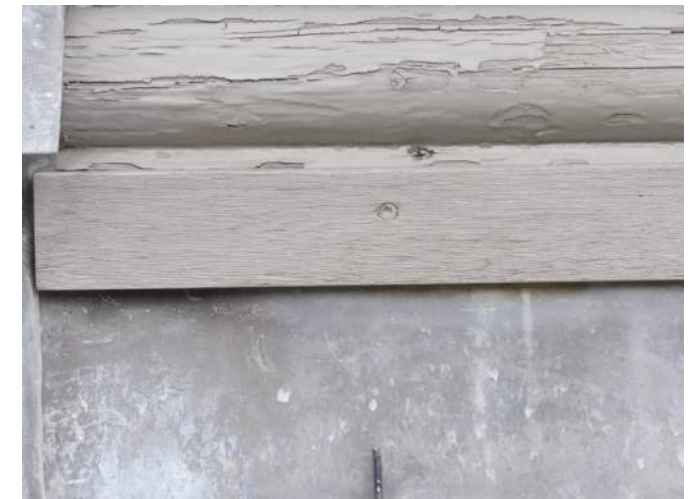
Afb. §46.21.10, gebarsten verf op kraallijst, de meranti lat lijkt alleen gegrond

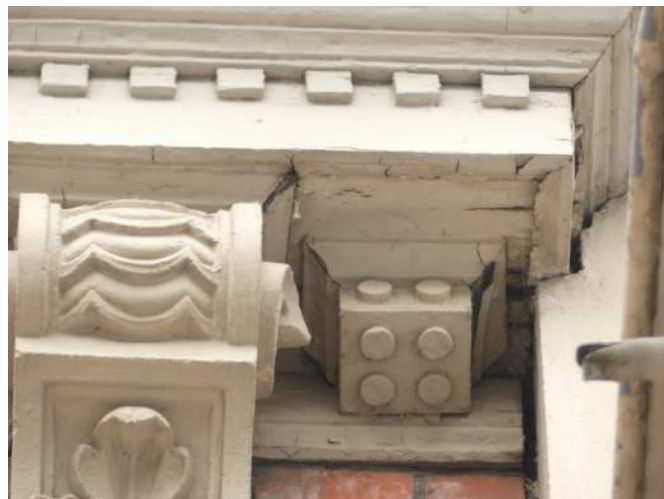
Afb. §46.21.06, afbladderende verf

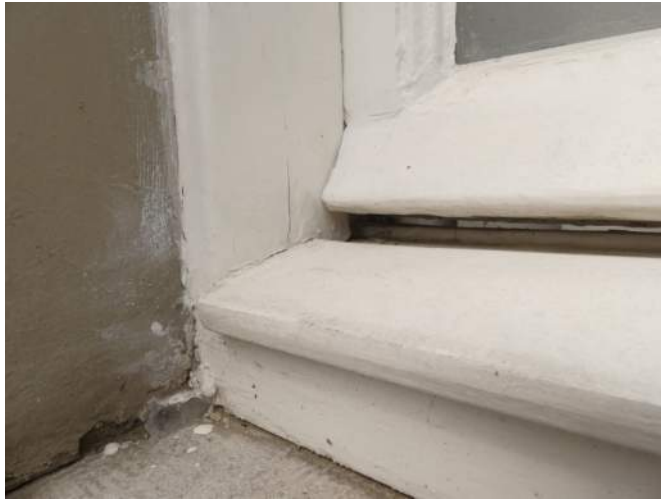
Afb. §46.21.13, barstjes in verf, beletage

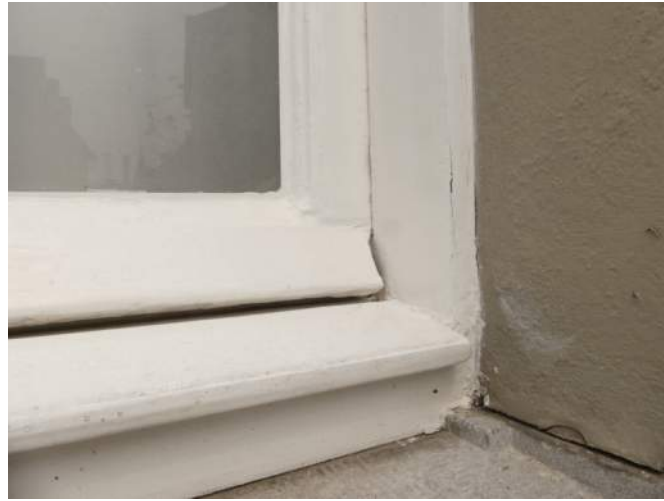
Afb. §46.21.14, barstjes in verf, beletage

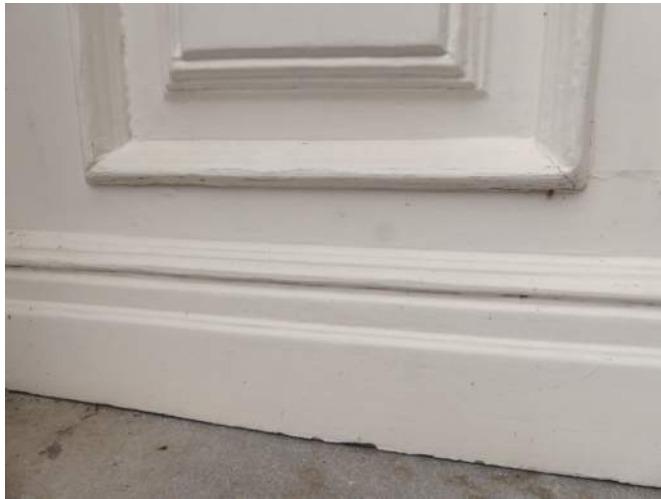
Afb. §46.21.15, barstjes in verf, beletage

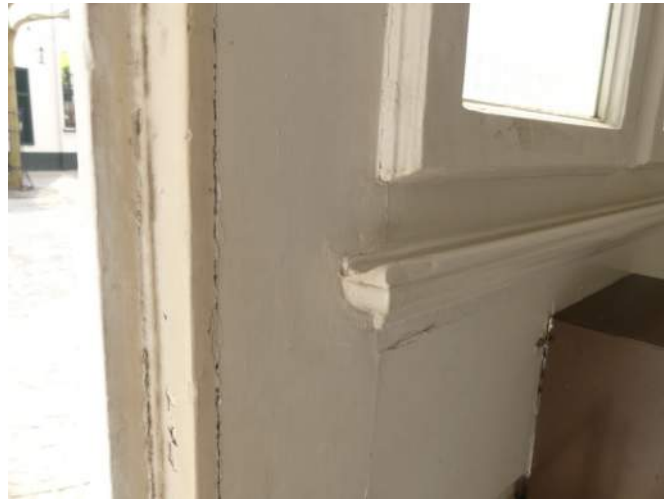
Afb. §46.21.16, barsten in verf, tongnaald in afwijkende kleur

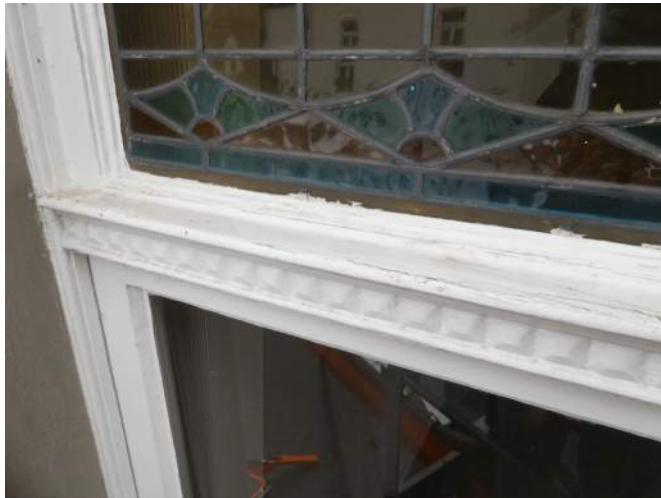
Afb. §46.21.17, barsten in liggend werk

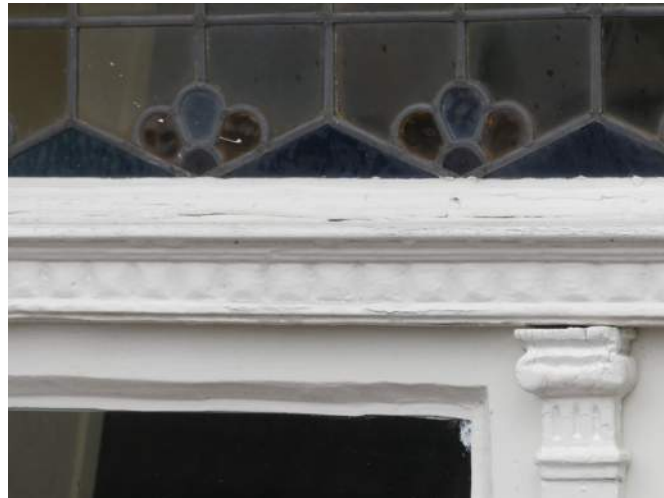
Afb. §46.21.18, barsten in liggend werk, veel te dikke verf op fijn gedetailleerd werk

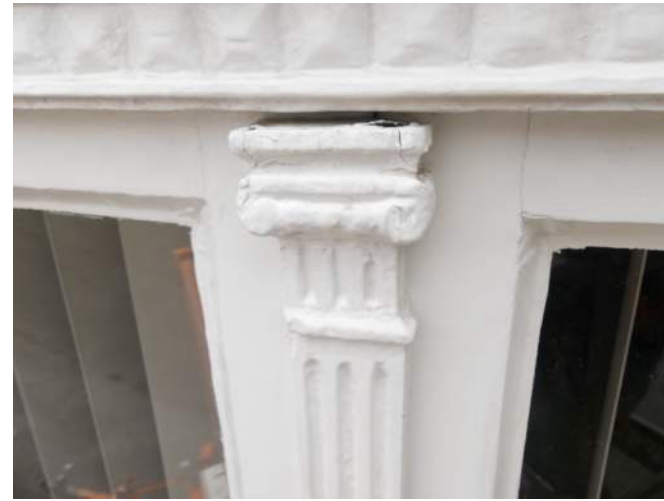
Afb. §46.21.19, veel te dikke verf op fijn gedetailleerd werk

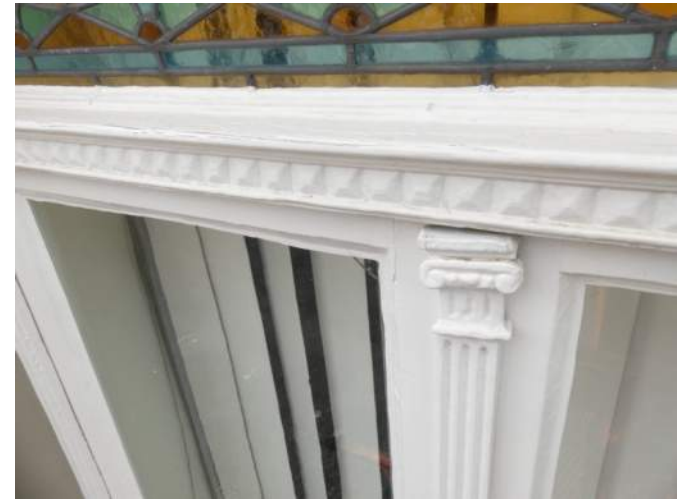
Afb. §46.21.20, barsten in verf

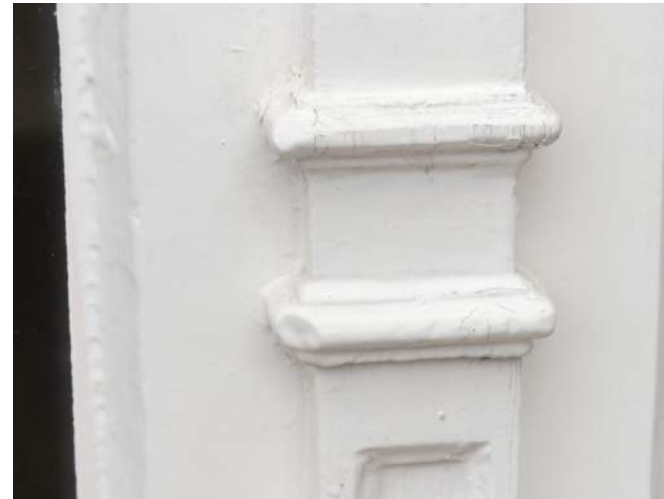
Afb. §46.21.21, te dikke verf

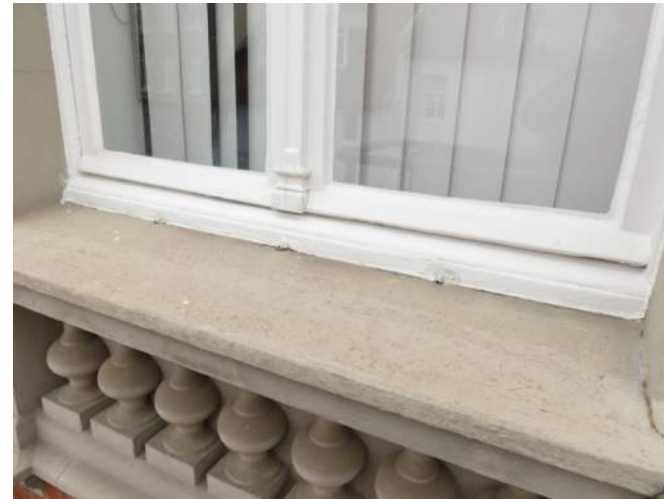
Afb. §46.21.23, barsten op liggend en gedetailleerd werk

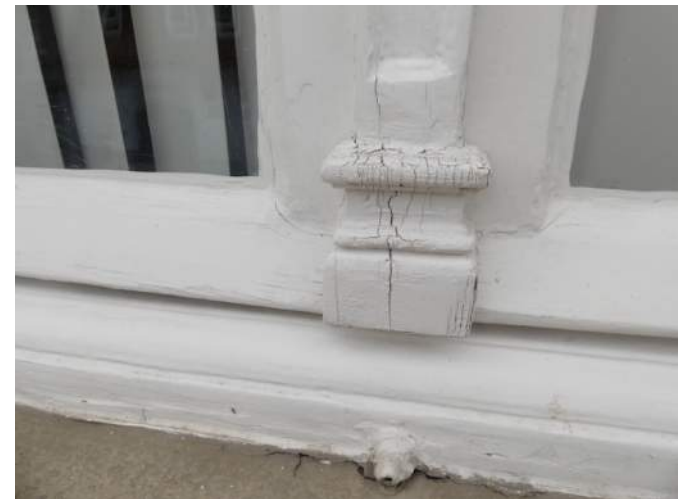
Afb. §46.21.24, bescherming volledig verdwenen

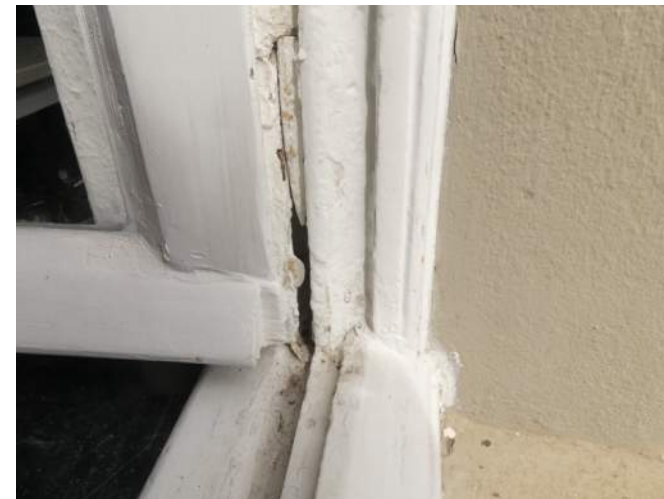
Afb. §46.21.33, slordig werk

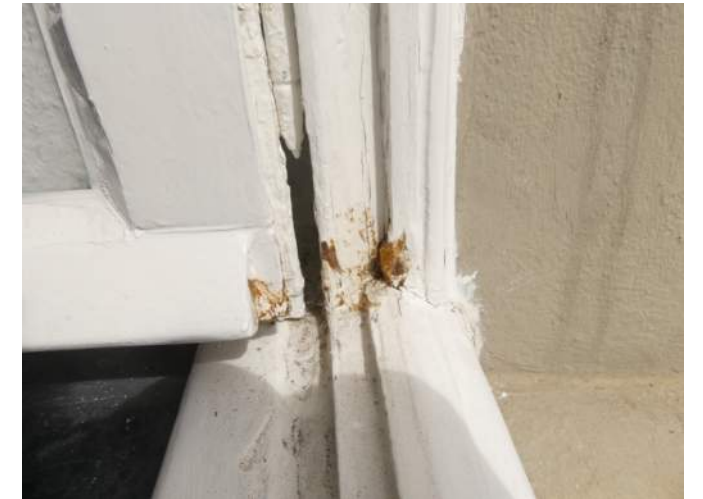
Afb. §46.21.34, slordig werk

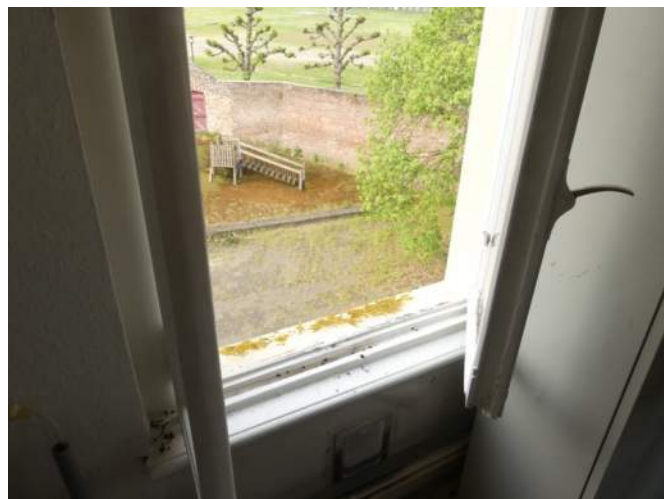
Afb. §46.21.37, stolpraam achterzijde, verdieping

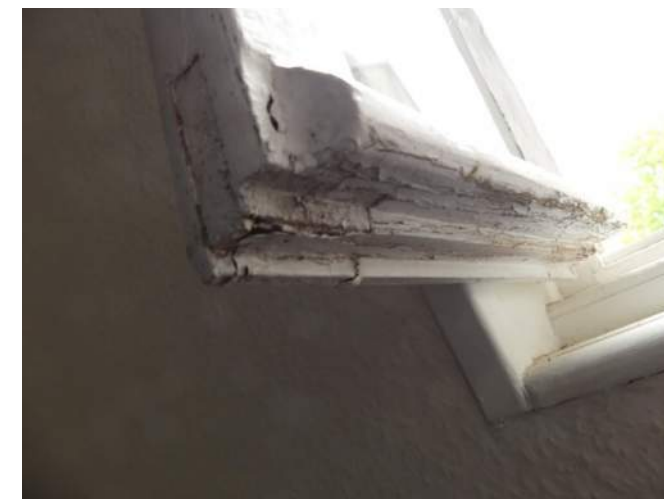
Afb. §46.21.44, vervelozе onderzijde draairaam

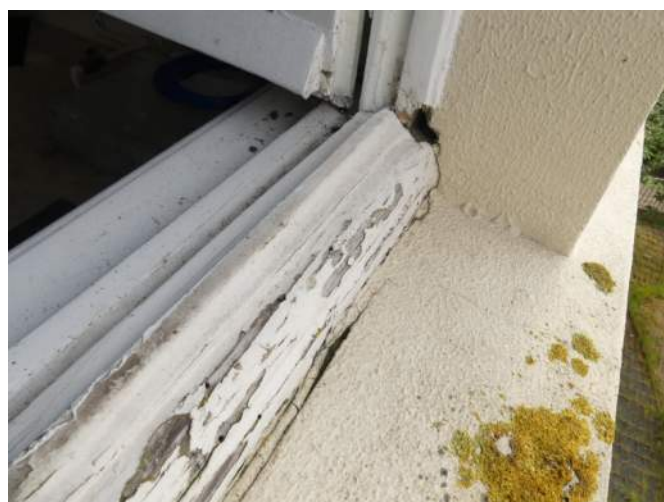
Afb. §46.21.40, volledig versleten verfwerk, let ook op onder-aansluiting met gepleisterde raamdorpel

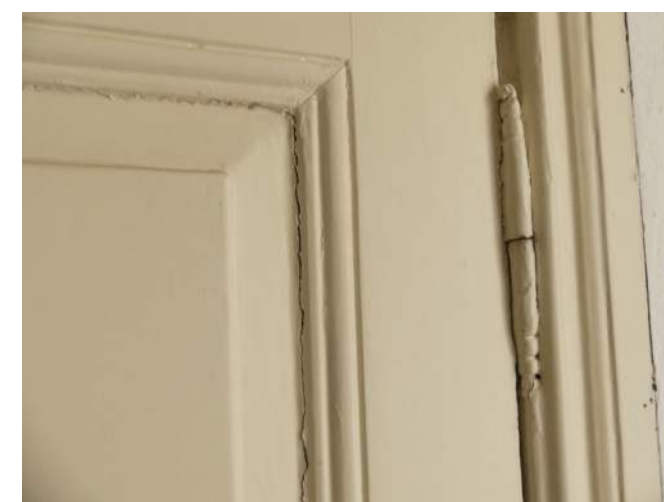
Afb. §46.21.46, losgekrompen verf op binnendeur

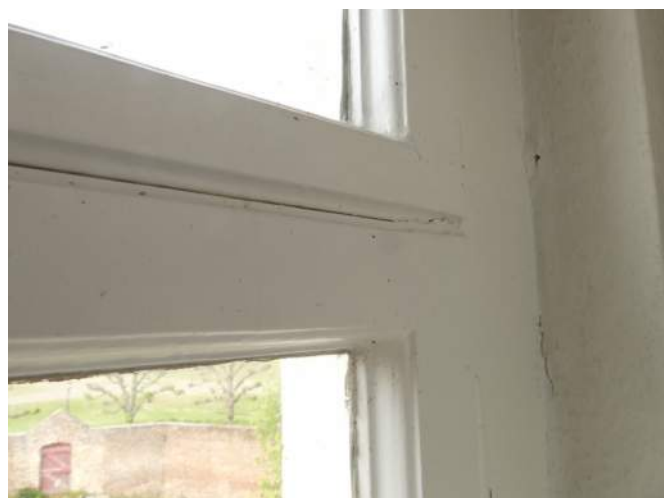
Afb. §46.21.41, het schilderen lijkt bij een gesloten raam te zijn gebeurd, getuige de verfbarst op de raamdorpel...

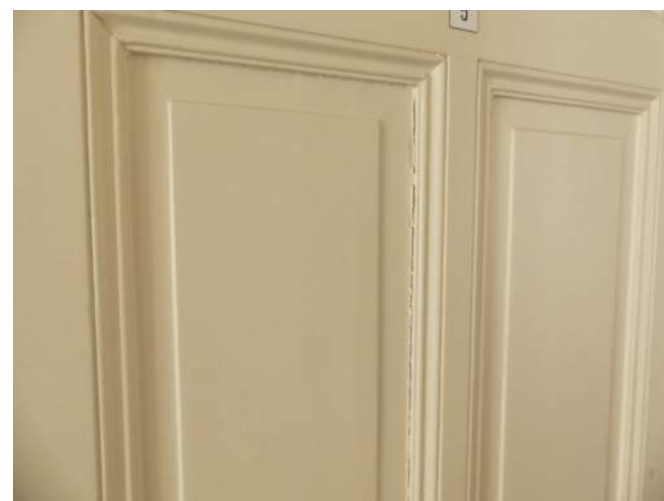
Afb. §46.21.47, losgekrompen verf op binnendeur

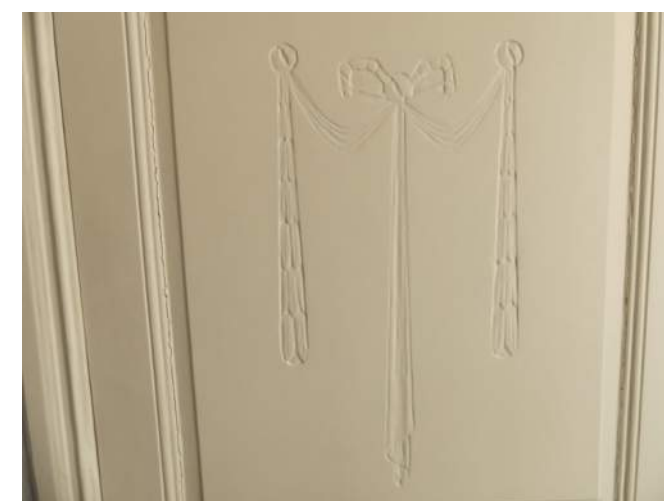
Afb. §46.21.48, losgekrompen verf op decoratief paneel

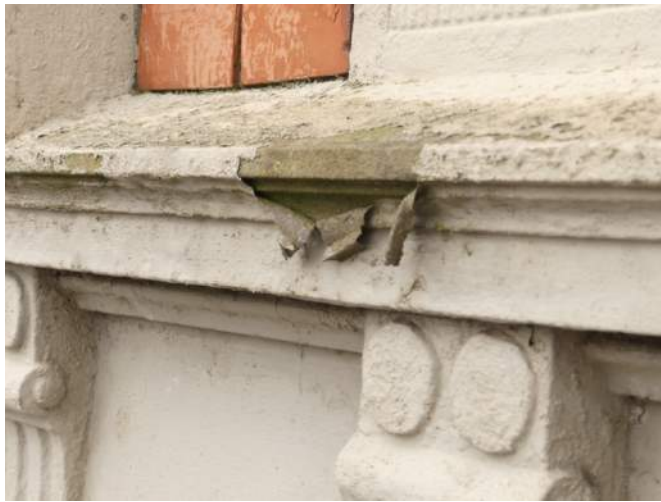
Afb. §46.23.03, slecht hechtende, (zichzelf) afpellende, verf

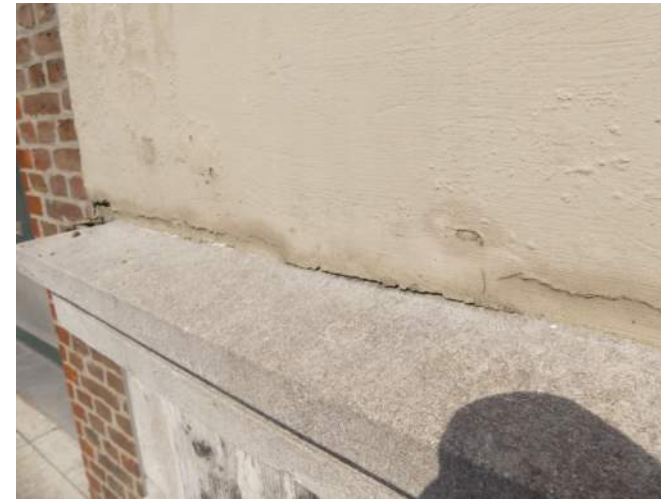
Afb. §46.23.09, degraderende, verpoederende en vochtbelaste verf op onderste gevellijst

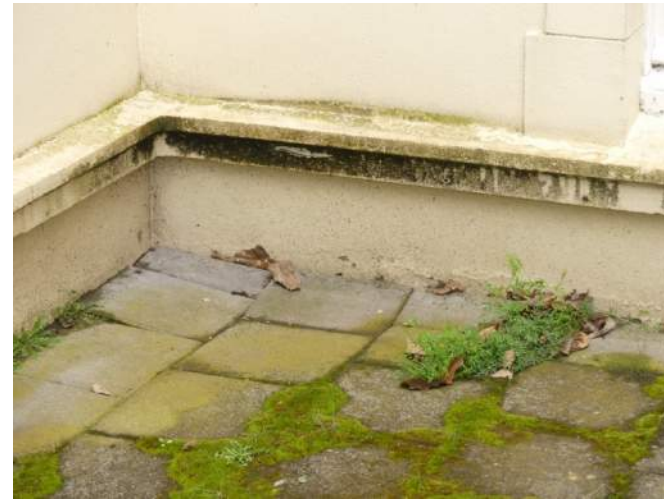
Afb. §46.23.19, vervuilde verf plintlijst

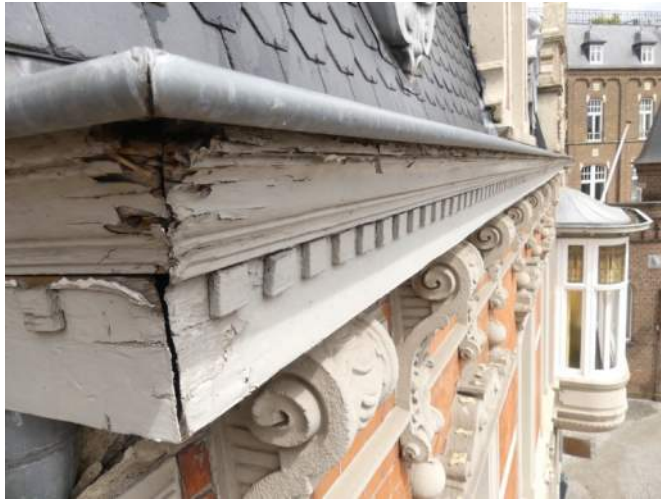
Afb. §50.01, overzicht neuslijn bakgoten voorgevel, verloopt niet in één strakke lijn

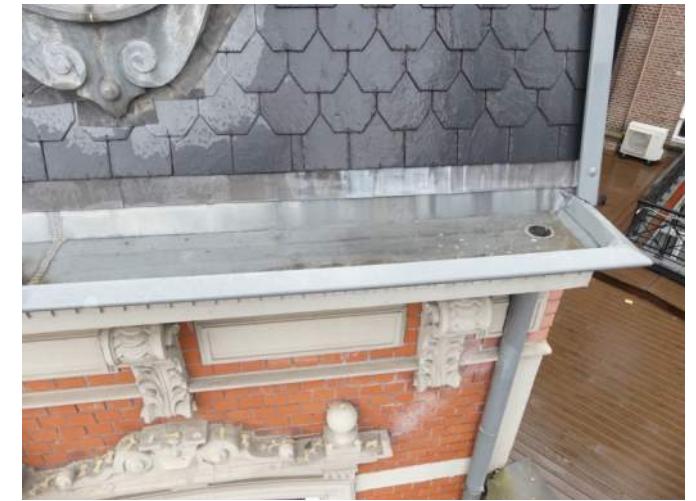
Afb. §50.08, 'schuine' neuslijst, afwijkend van de bij de linker-goot toegepaste rechte neuslijst

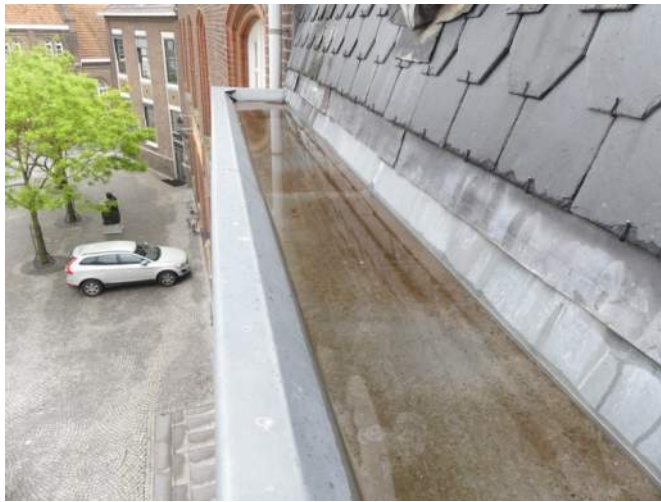
Afb. §50.03, verkeerd afschot linkse goot

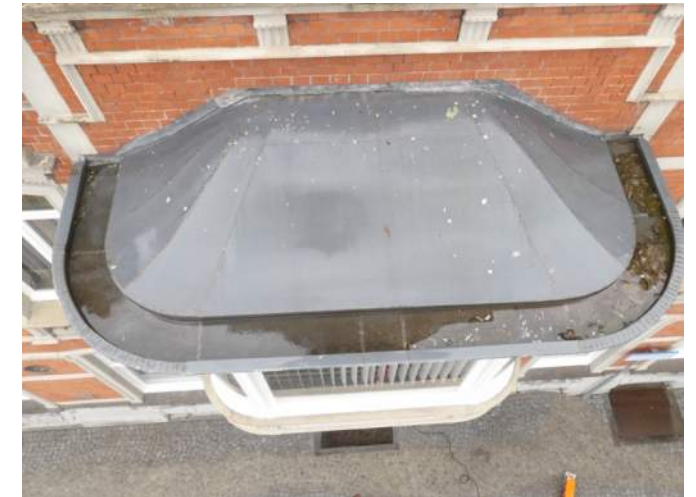
Afb. §50.10, erker-goot op vrijdag, regenachtig

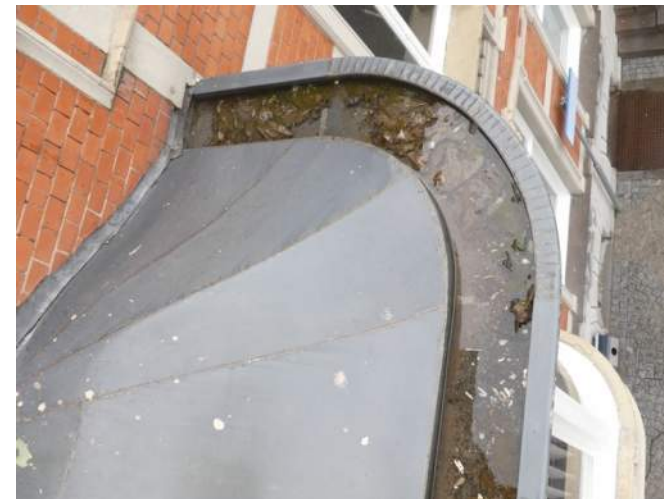
Afb. §50.11, water komt bijna over de rand

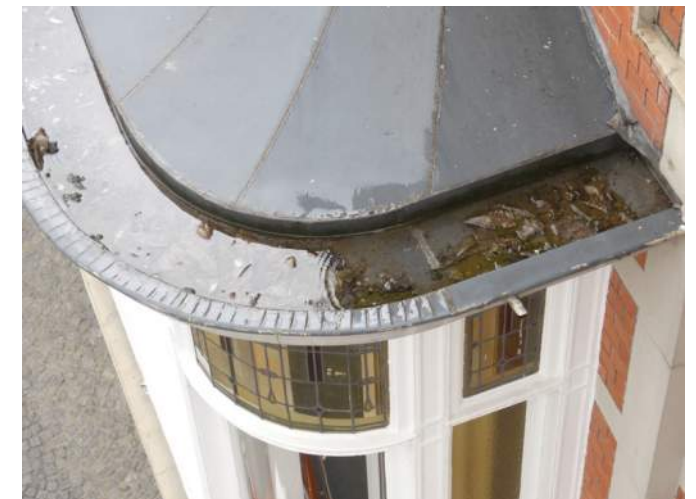
Afb. §50.12, na weghalen blad voor spuwer kan regenwater uit de goot

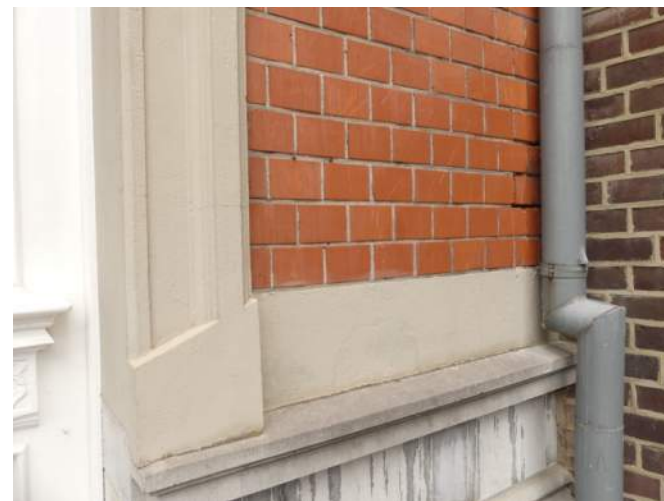
Afb. \$50.19, hwa rechts op de voorgevel, haakse bochten kunnen makkelijk voor verstopping zorgen

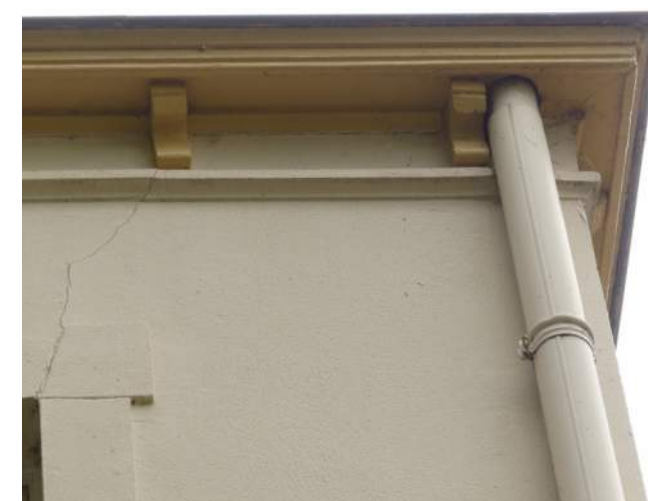
Afb. \$50.20, hwa aanbouw achtergevel

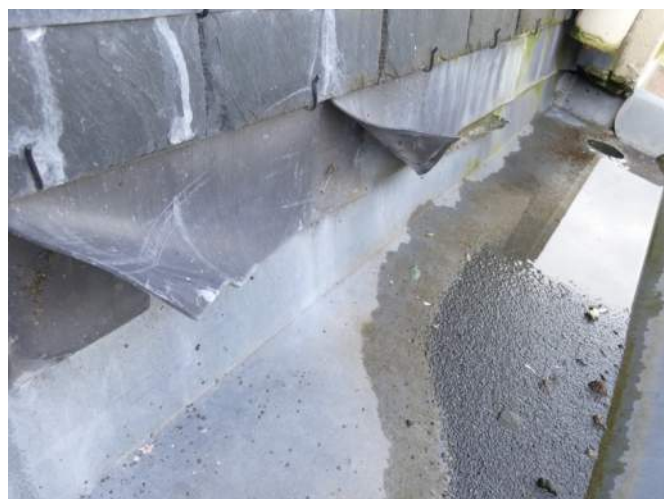
Afb. \$50.15, bakgoot richting toren, slecht afschot

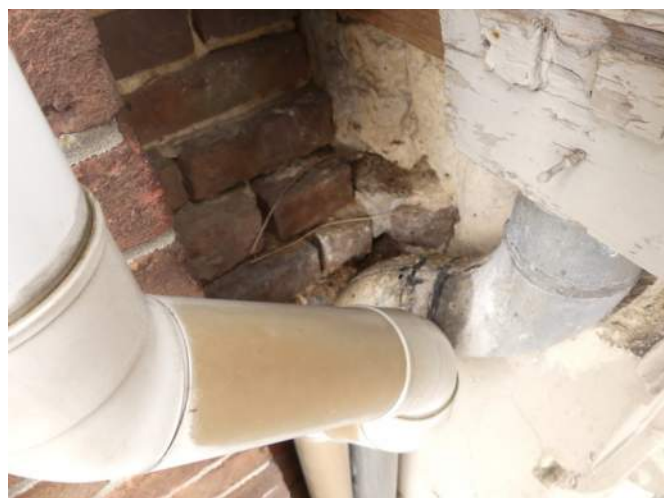
Afb. \$50.17, hwa-aansluitingen van bakgoot Huis Van Vesseem en van Jochem Erenshoes (PVC)

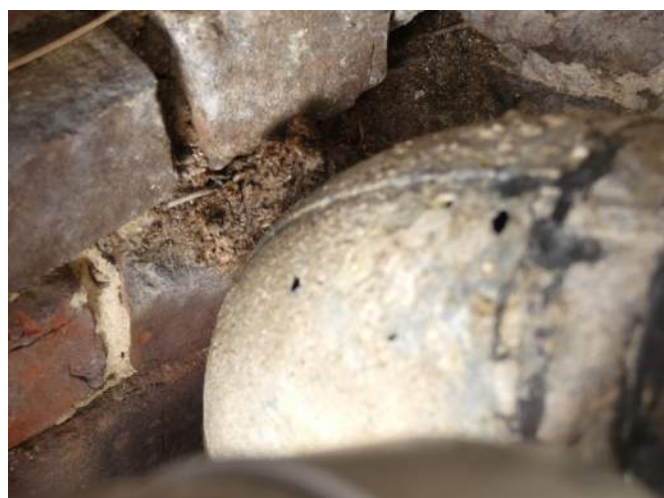
Afb. \$50.18, gaatjes in zinken hwa Huis Van Vesseem

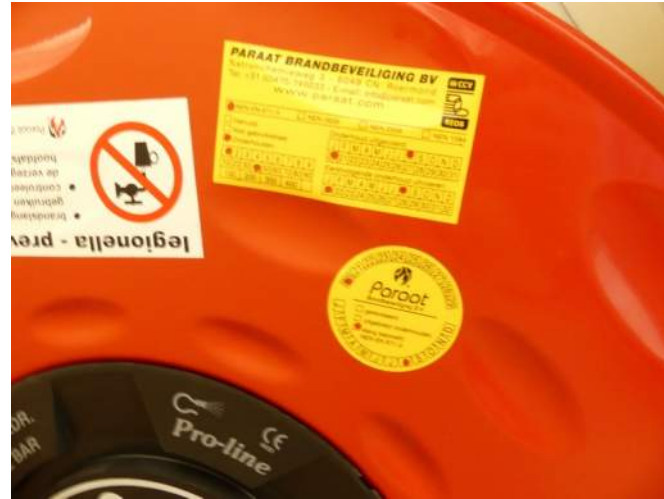
Afb. §54.02, laatst uitgevoerde onderhoud in januari 2020, dit dient, volgens NEN-EN 673-1 jaarlijks te gebeuren

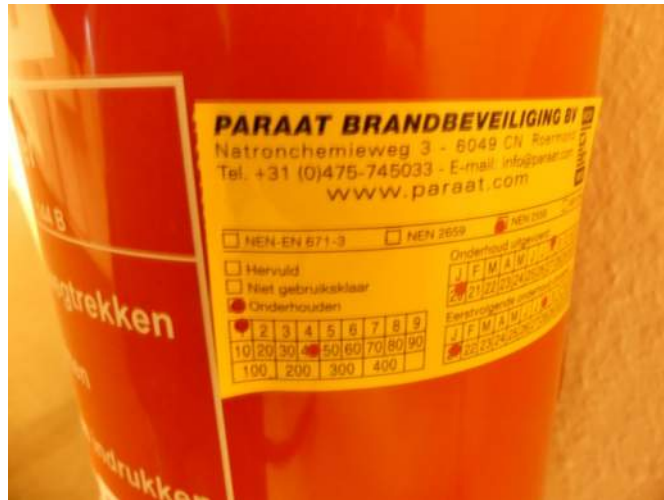
Afb. §54.03, laatst uitgevoerde onderhoud in januari 2020, dit dient, volgens NEN-EN 673-1 jaarlijks te gebeuren

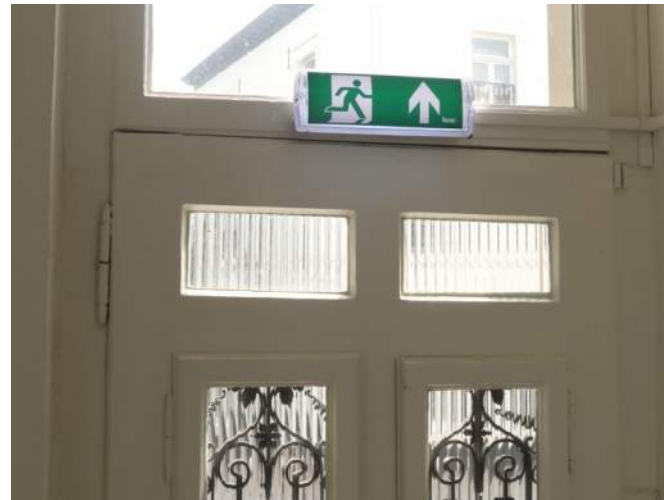
Afb. §54.04, nooduitgang niet beproefd, maar pijl moet naar beneden wijzen

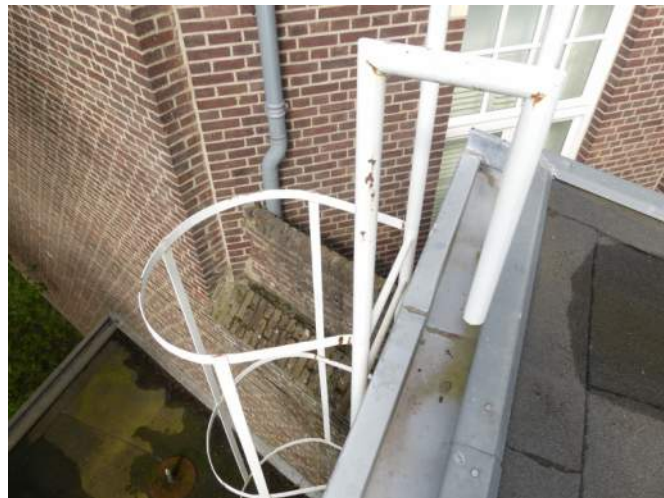
Afb. §54.05, zwaar verouderde en onveilige vluchttrap

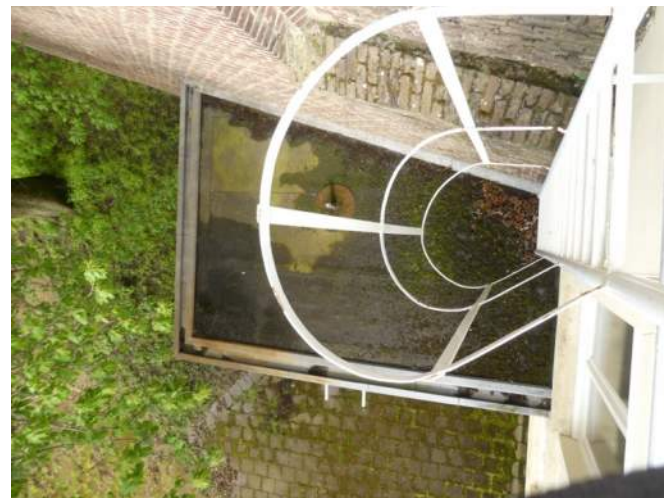
Afb. §54.06, zwaar verouderde en onveilige vluchttrap

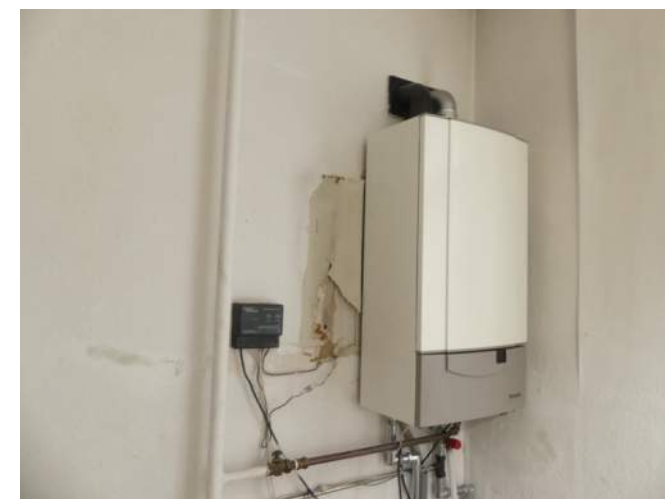
Afb. §60.01, cv-ketel in toren

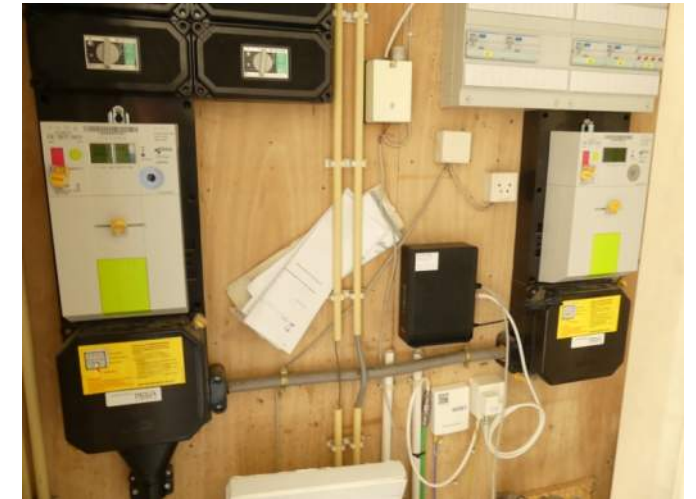
Afb. §70.01 meterkast, bovenste helft

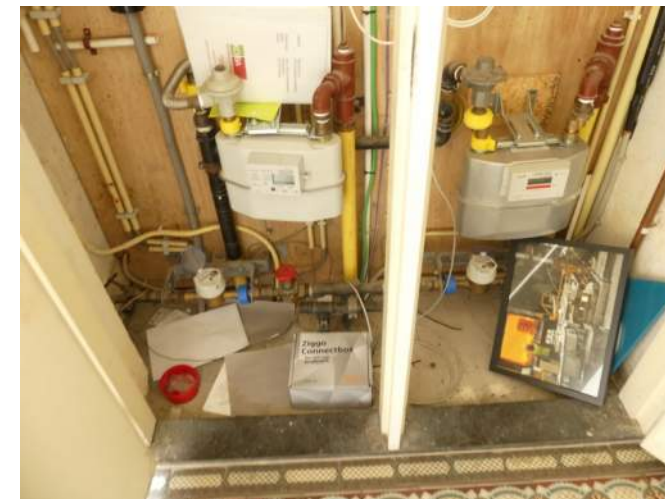
Afb. §70.02 meterkast, onderste helft

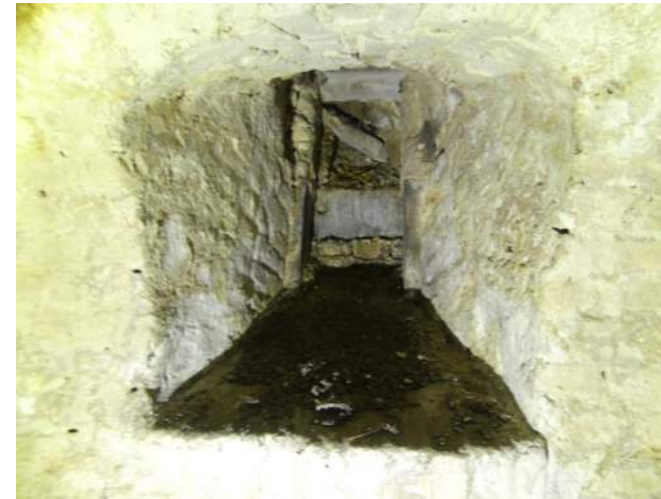
Afb. §89.07, dichtgezette nis naar binnenplaats  
trottoirtegels

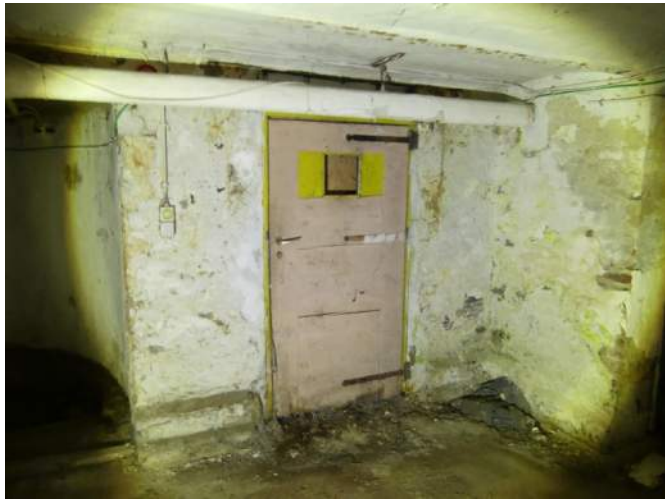
Afb. §89.13, deur naar andere ruimte, veel troep voor deur

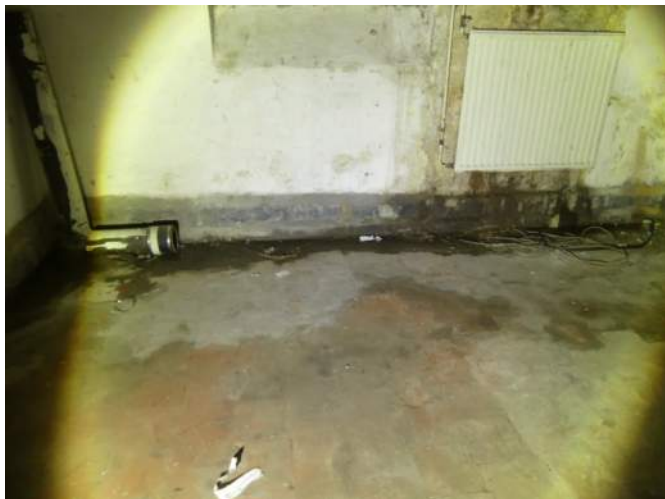
Afb. §89.17, achtergevel, vocht op de vloer
