## Rapportage en advies Huis Born, Kasteelpark te Born

7-10-2024

24.066.PP.241007.01

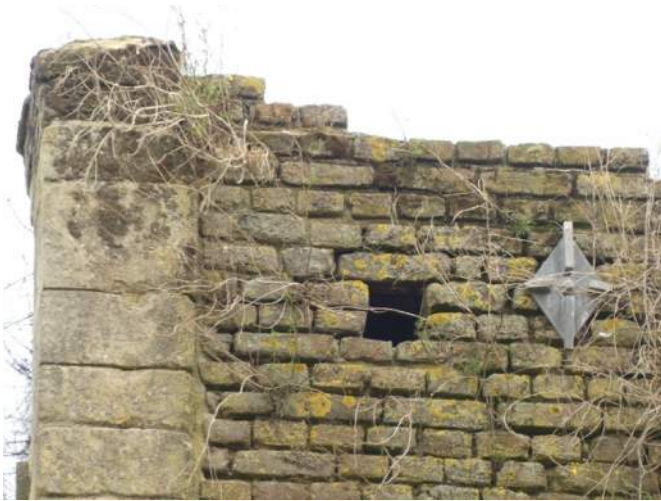
Afb. 01.07, losliggende lagen bovenzijde

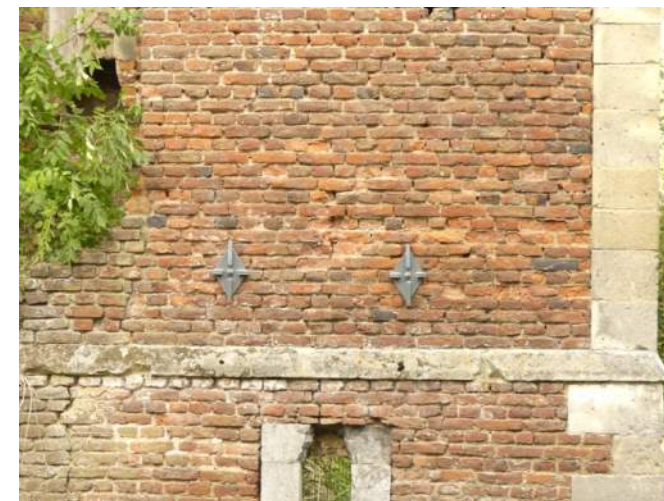
Afb. 01.15, afgeschilferde bakstenen
