## Rapportage en advies Loonhal Staatsmijn Maurits, Geleen

Joan van den Hurk

13-6-2025

25.105.PP.250613.01

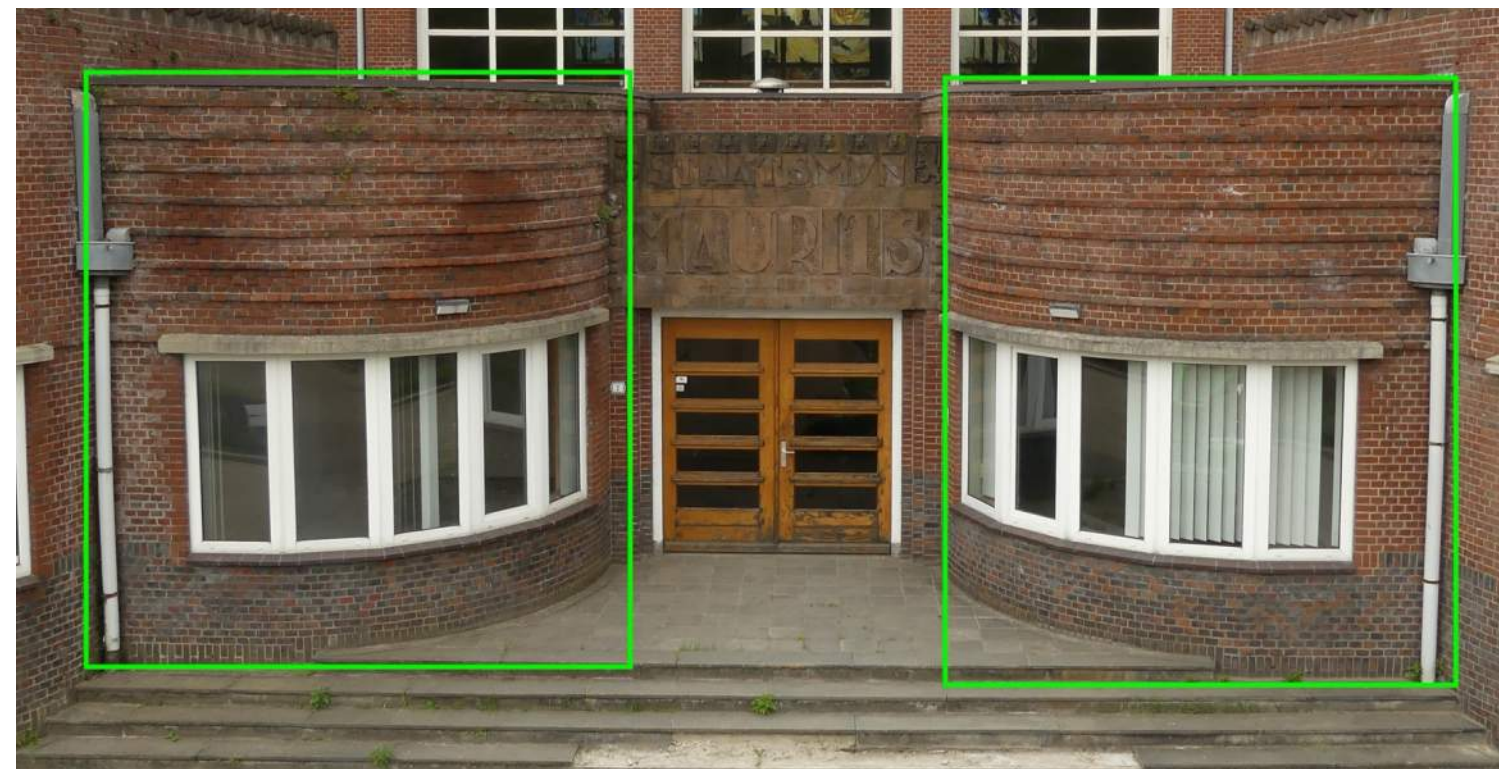
Afb. 17: gevels 02 en 03, respectievelijk links en rechts van gevel 01

- Beschrijving: linker halfronde lage erkergevel, doorlopend langs en boven de hoofdentree
- Schades:
  - o §22: verontreinigd metselwerk, onder andere ook met begroeiing;
  - o §22: (mogelijke) oude lekkage aftekening;
  - o §22: loszittend, gescheurd en uitgespoeld voegwerk;
  - o §22: licht gescheurd metselwerk;
  - o §22: mogelijk losliggend metselwerk;
  - o §22: aansluiting op gevel 4 met kit afgewerkt;
  - o §33: binnen- en bovenzijde borstwering met detonerende dakbedekking afgewerkt;
  - o §50: geveldoorvoer zonder uitloop;
  - o §70: detonerende kunststof buitenverlichting;
- Herstelurgentie: **1-3 jaar**

- Beschrijving: rechter halfronde lage erkergevel, doorlopend langs en boven de hoofdentree
- Schades:
  - o §22: verontreinigd metselwerk;
  - o §22: loszittend, gescheurd en uitgespoeld voegwerk;
  - o §22: forser en licht gescheurd metselwerk;
  - o §22: losliggend metselwerk onder gevelafdek;
  - o §33: binnen- en bovenzijde borstwering met detonerende dakbedekking afgewerkt;
  - o §70: detonerende kunststof buitenverlichting, met kit afgewerkt;
- Herstelurgentie: **1-3 jaar**

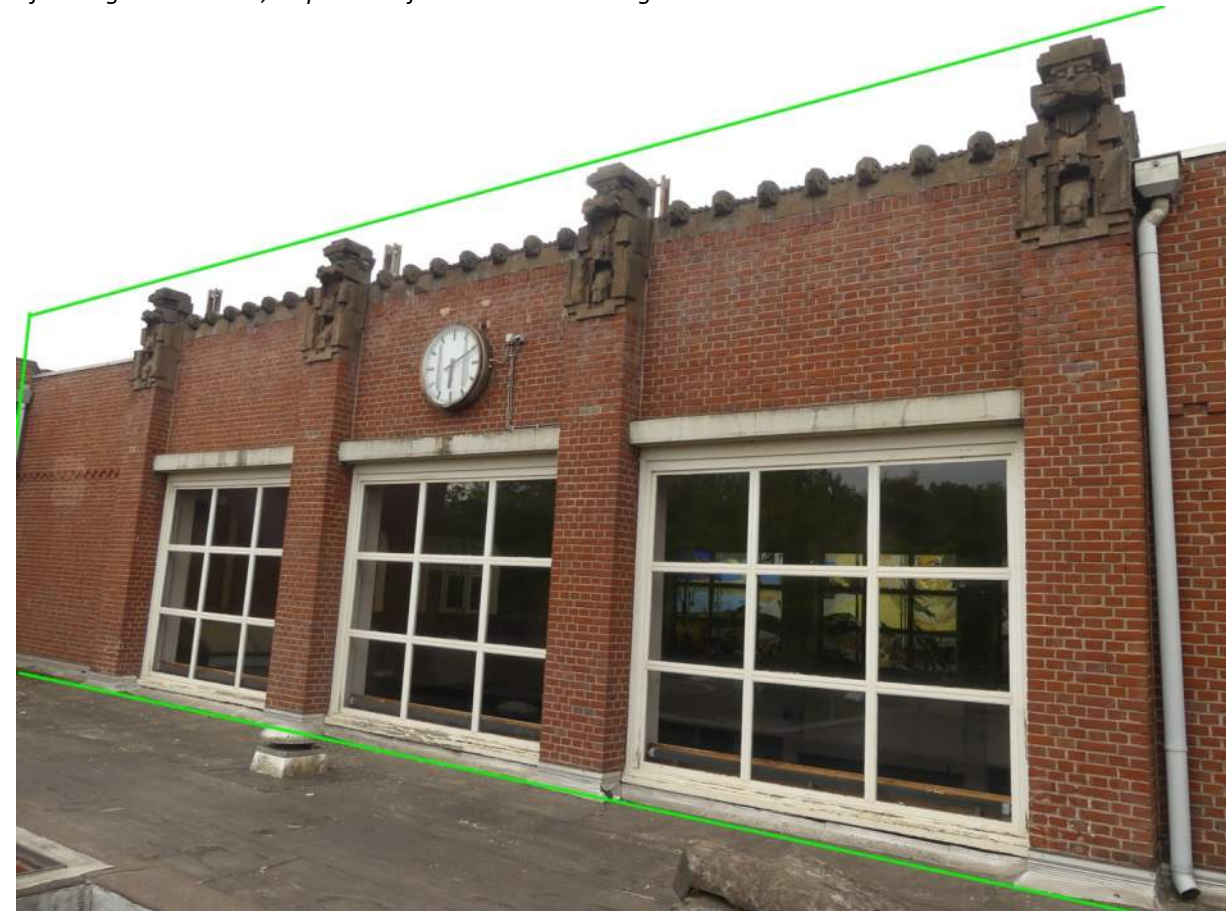
Afb. 19: gevel 06

- Beschrijving: hoge entreegevel, boven de lager gelegen halfronde erkers en entreeduren, houten kozijnen met stalen glasramen;
- Schades:
  - o §22: verontreinigde kunststeen afdekornamenten op dakrand;
  - o §22: van kunststeen afdekornamenten afbladderende, loslatende afdekragen;
  - o §22: beschadigde, gescheurde, gebroken en weggefallen delen van kunststeen afdekornamenten;
  - o §22: verontreinigd metselwerk;
  - o §22: loszittend, gescheurd, uitgespoeld en uitgevallen voegwerk;
  - o §22: gescheurd metselwerk;
  - o §22: foutief hersteld metselwerk;
  - o §22: roestig oud ijzerwerk;

- o §30: foutief herstelde houten kozijnen;
- o §30: lichte houtrot bij houtherstellingen;
- o §30: gescheurde, afbladderende verf van onderdorpel;
- o §30: loskrimpde afdichting tussen houten kozijn en stalen inzetramen;
- o §30: enige roestvorming op stalen inzetramen;
- o §34: loskrimpde stopverfzomen;
- o §43: roestende vlaggestokhouders op dakrand;
- o §70: oude, licht roestende, klok en installatieonderdelen;

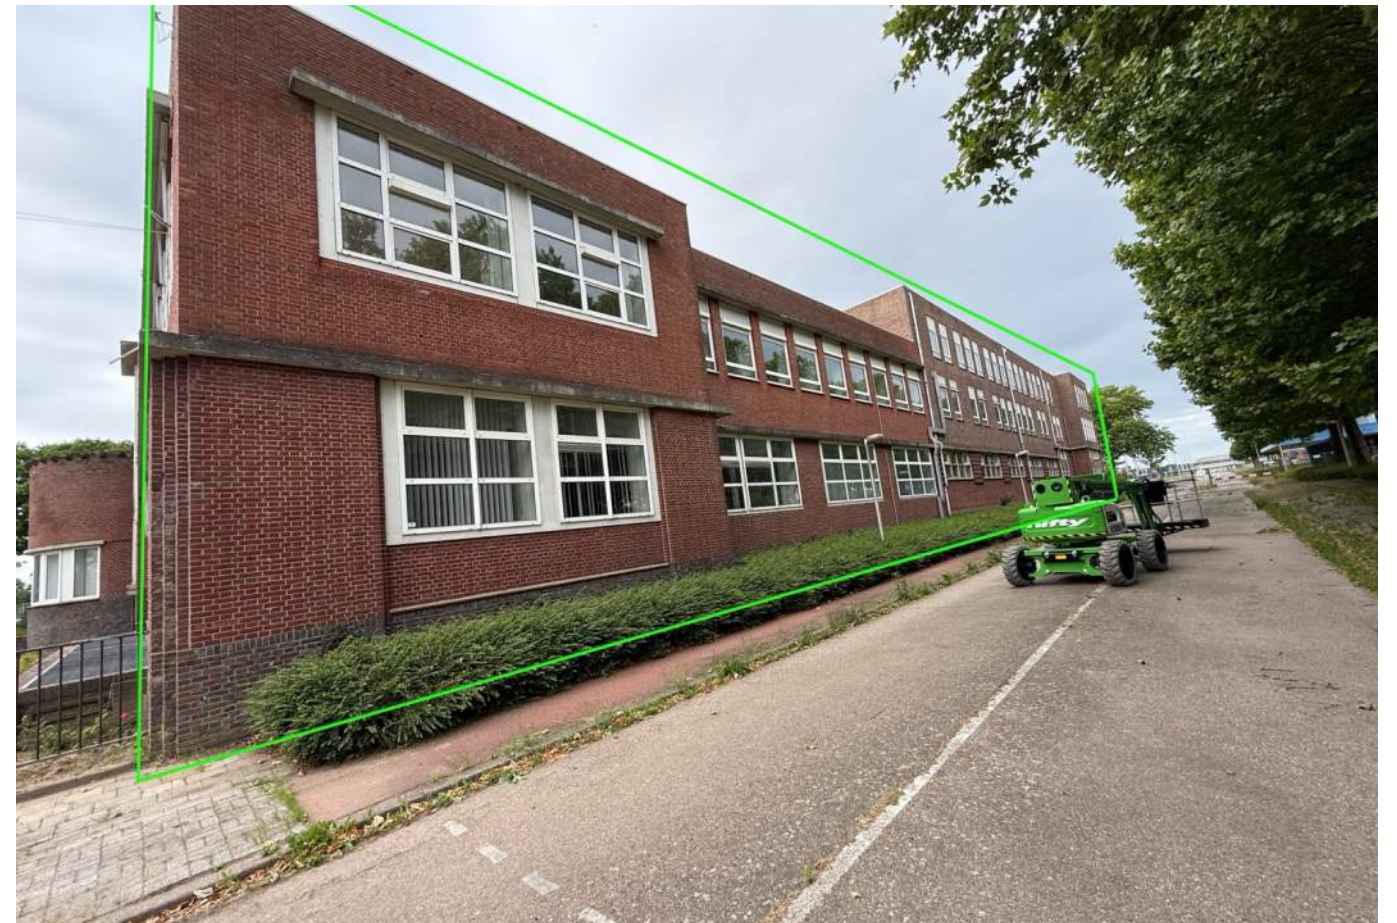
Afb. 24: gevel 11

- Beschrijving: rechtergevel gehele volume
- Schades:
  - o §21: verontreinigde en deels begroeide uitkragende betonlatei;
  - o §21: losgescheurde smeerlaag van uitkragende betonlatei;

- o §21: scheuren in en afgebroken stukken van de uitkragende betonlatei;
  - o §22: verontreinigd metselwerk;
  - o §22: foutief hersteld voegwerk;
  - o §22: loszittend, gescheurd, uitgespoeld en uitgevallen voegwerk;

- o §22: versleten sauswerk op metselwerk koekoeken;
  - o §22: losliggend metselwerk;
  - o §22: foutief hersteld metselwerk;
  - o §22: gescheurd en ontzet metselwerk;

- o §22: losgescheurde en verzakte rollagen;
  - o §22: beschadigde bakstenen;
  - o §22: foutieve reparaties baksteen;
  - o §22: roestig oud ijzerwerk;

- o §30: betonnen kozijnen op begane grond met vast glas met kunststof kozijnen, achteraan de gevel;
  - o §34: kapotte ruit in kunststof kozijn;
  - o §50: lekkende koppelingen en haakse bochten in pvc hwa's;

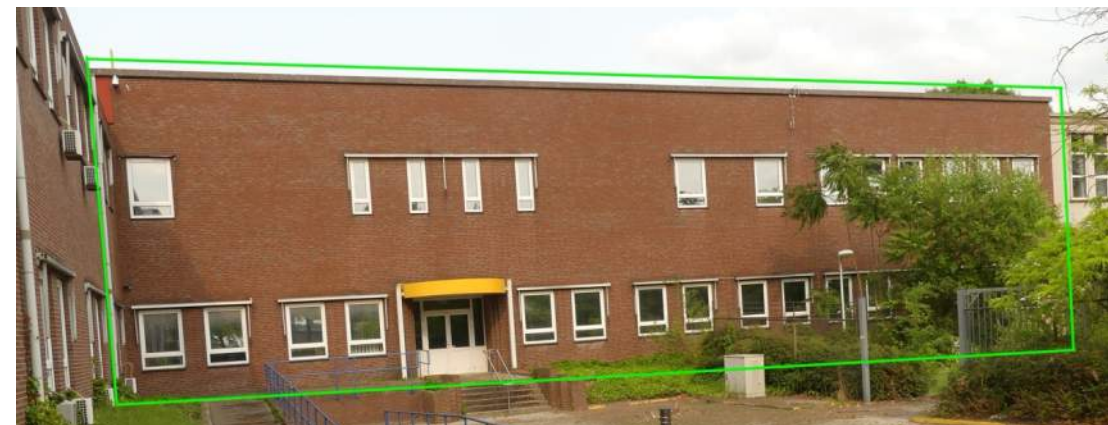
Afb. 27: gevel 14

- Beschrijving: achtergevel kort volume
- Schades:
  - o §22: licht verontreinigd metselwerk;
  - o §22: begroeiing voorterrein groeit tegen metselwerk en kozijnen op;
  - o §22: uitgedrukt loszittend voegwerk;
  - o §22: gescheurd metselwerk;
  - o §22: slecht sluitende of uitgevallen kit dilatatie-naad met gevel 13;
  - o §22: losgescheurde kit dilatatie-naad gevel 14;
  - o §22: uit afdekken uitgespoeld voegwerk;
  - o §22: uitgespoeld voegwerk uit waterslagen;
  - o §22: afgebroken of weggevallen waterslag;
  - o §24: (mogelijke) schimmelsporen op achterhout bekleding luifel;
  - o §30: kunststof kozijnen met isolatieglas en panelen in de gevel;
  - o §38: beschadigde en disfunctionele zonweringen;
  - o §61: losse airco's met door kozijnen ingevoerde leidingen;
  - o §70: elektraleidingen over de gevel;
- Herstelurgentie: **4-5 jaar**

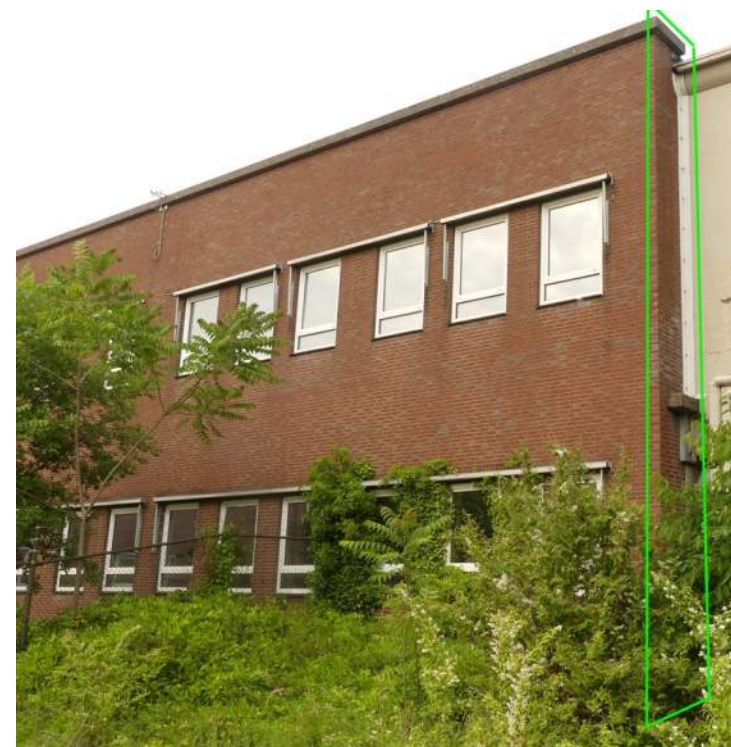
Afb. 28: gevel 15

- Beschrijving: linkergevel kort volume, achter onderdoorgang
- Schades:
  - o §21: uitgespoelde grinddekking uitkragende betonlatei;
  - o §22: uitgespoeld voegwerk onder gevelafdek;
  - o §22: ontbrekend muurlood onder gevelafdek;
- Herstelurgentie: **4-5 jaar**

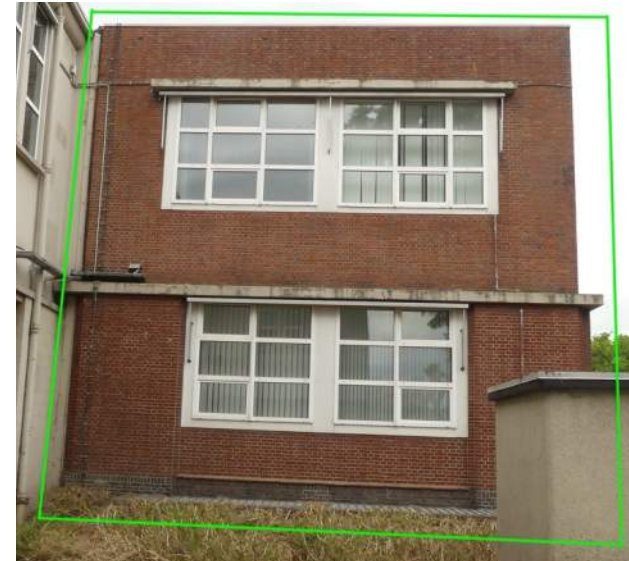
Afb. 29: gevel 16

- Beschrijving: linkergevel kort volume, voor onderdoorgang
- Schades:
  - o §21: verontreinigde en deels met mos begroeide uitkragende betonlatei;
  - o §21: scheuren in en afgebroken stukken van de uitkragende betonlatei;

- o §22: verontreinigd metselwerk, vooral in koekoeken;
  - o §22: foutief hersteld voegwerk;
  - o §22: loszittend, gescheurd, uitgespoeld en uitgevallen voegwerk;

- o §22: losliggend metselwerk;
  - o §22: gescheurd metselwerk;
  - o §22: roestig oud ijzerwerk;
  - o §22: beschadigde afdekken op plintzone en onder koekoeksvensters;

- o §34: uitgedroogde stopverfzomen koekoeksvensters;
  - o §34: gebroken ruiten;
  - o §38: defecte en beschadigde zonweringen;
  - o §46: afbladderende en afgefallen verf koekoeksvensters;

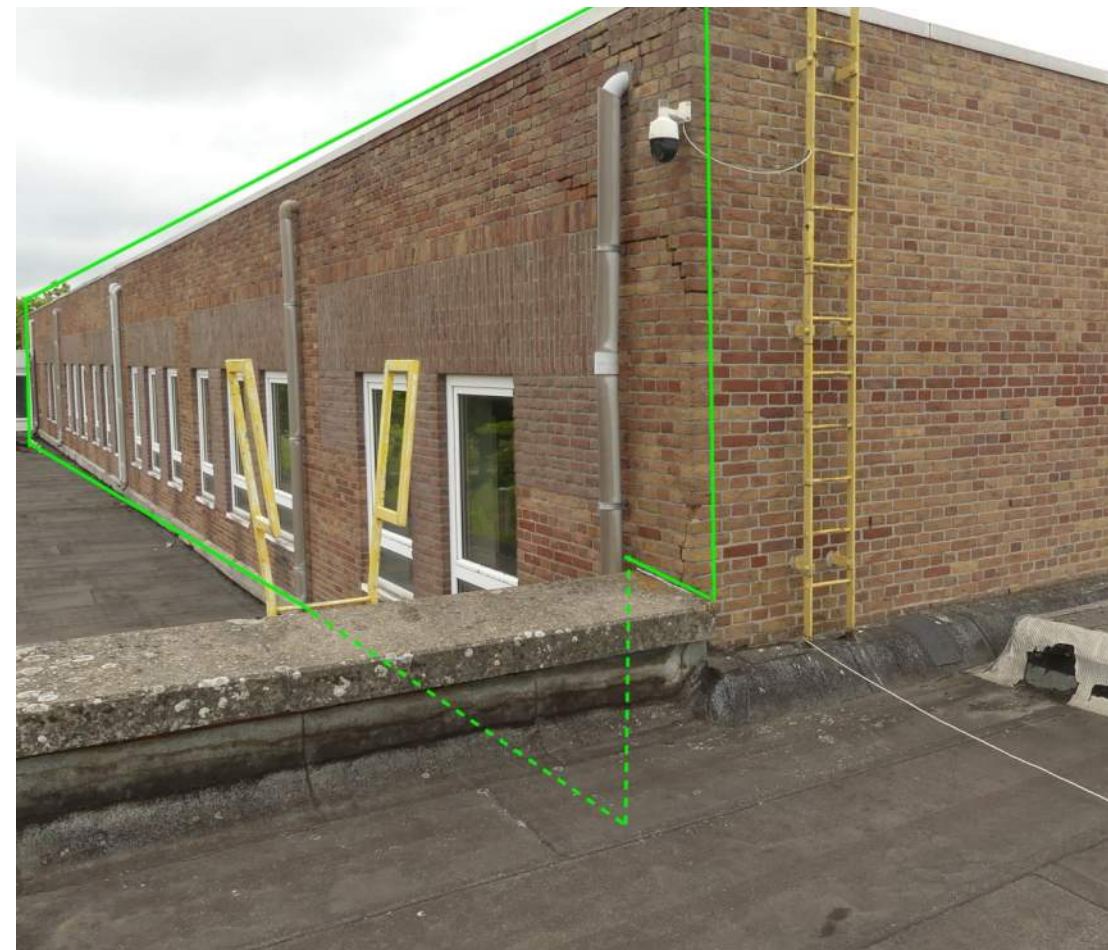
Afb. 31: gevel 18

- Beschrijving: linkergevel lang volume, jongere opbouw
- Schades:
  - o §21: losgebarsten en weggefallen smeerlaag op uitkragende betonlatei;
  - o §21: scheurvorming in betonlatei;
  - o §21: afgebroken stukken betonlatei;
  - o §21: te weinig betondekking op wapeningsijzer;
  - o §22: uitgespoeld, loszittend en uitgevallen voegwerk;
  - o §22: onregelmatig dilatatie-naad tussen geveldelen;
  - o §22: uit dilatatie uitvallende kit;
  - o §22: gescheurd, ontzet metselwerk;
  - o §22:
  - o §22: dichtgezette sparingen onder kozijnen;
  - o §22: aansluiting met afdek gevel 14 met kit afgewerkt;
  - o §22: slordig afgewerkte geveldoorvoeren hwa's;
  - o §22: ontzet metselwerk, losliggend, boven geveldoorvoer hwa;
  - o §30: kunststof kozijnen op kunststof waterslag;
  - o §30: vervuilde kunststof kozijnen, met name onderzijde;
- Herstelurgentie: **3-4 jaar**

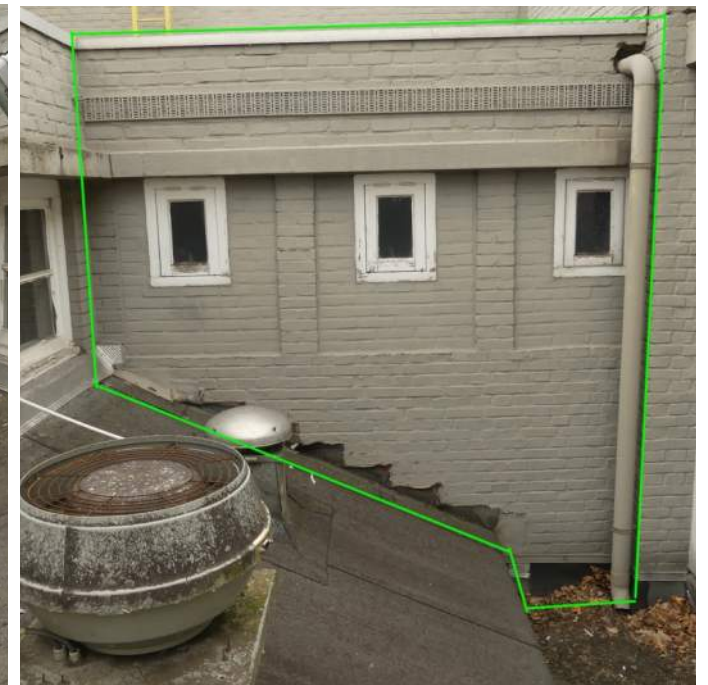
Afb. 40: gevel 27

- Beschrijving: binnendakse gevel kort volume, rechterzijde dak 08
- Schades:
  - o §22: gesausd metselwerk, product onbekend;
  - o §22: slordig reparatiewerk zichtbaar onder sauswerk;
  - o §30: dichtgeschroefde klepraamjes;
  - o §34: uitgedroogde, weggevalen stopverf;
  - o §46: afbladderende, loslatende verf;
  - o §61: leidingrooster (?) over de gevel;
- Herstelurgentie: **1-3 jaar**

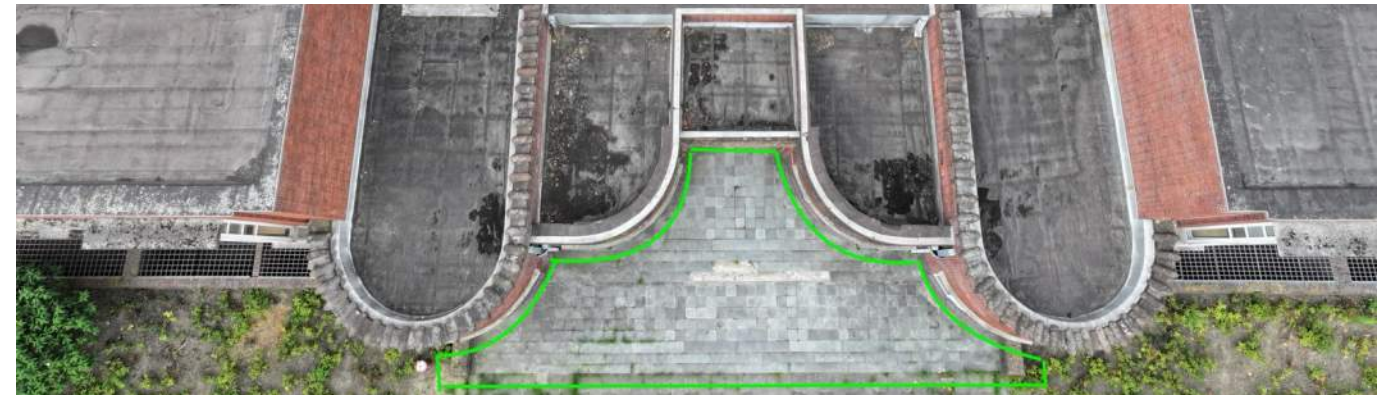
Afb. 41: bordes 01

- o §43: roestend hekwerk;

- Herstelurgentie: **roestend hekwerk zo spoedig mogelijk** behandelen, overige **5-6 jaar**

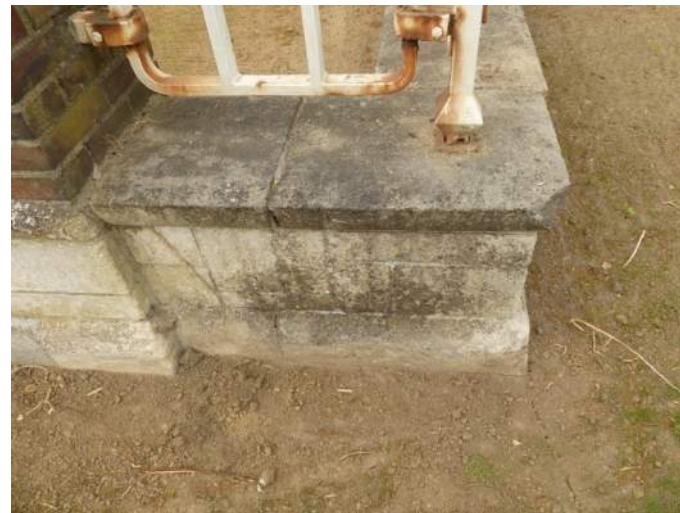
Afb. 5.1.02, afgebroken hoekje

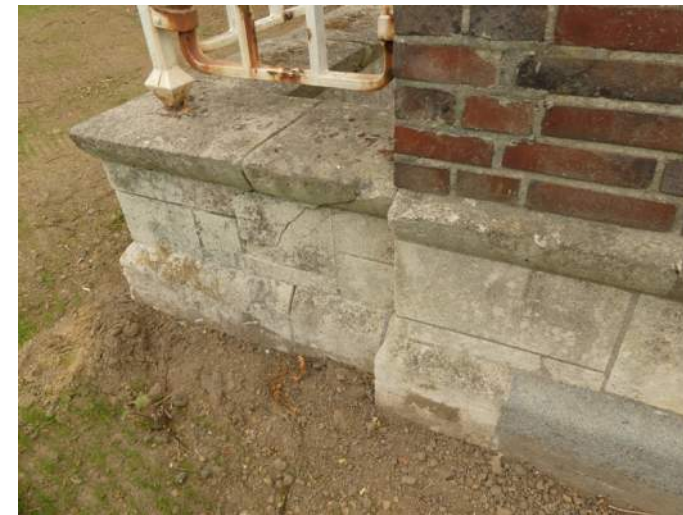
Afb. 5.1.03, steken en brandlagen

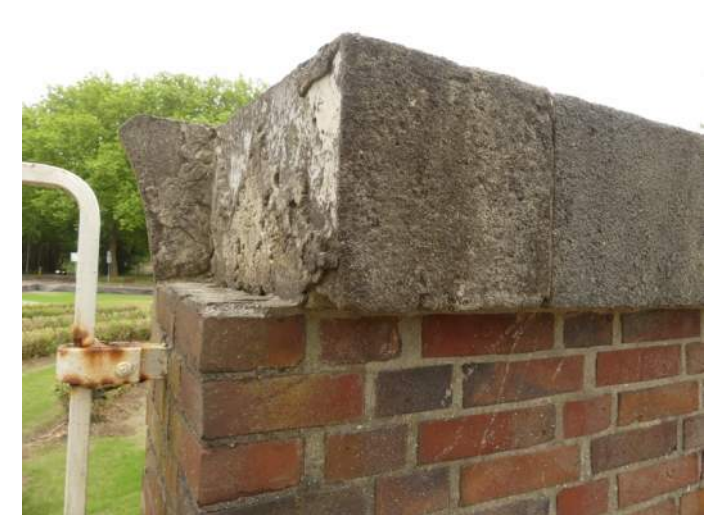
Afb. 5.1.04, afgefallen profielblok

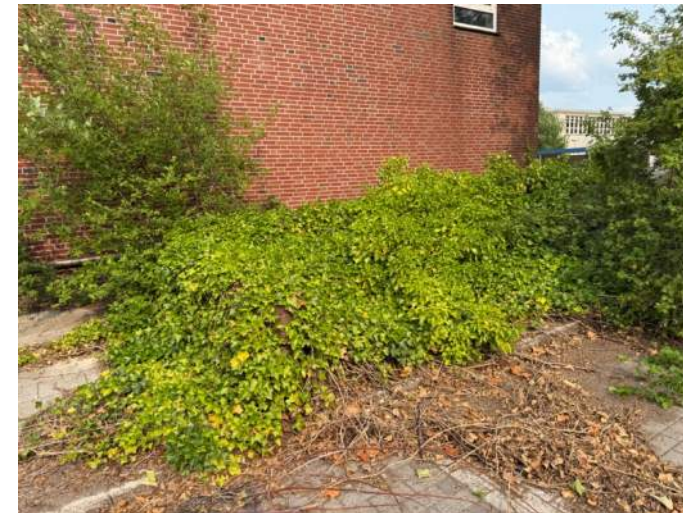
Afb. 5.1.05, volledig overgroeide koekoek gevel 12

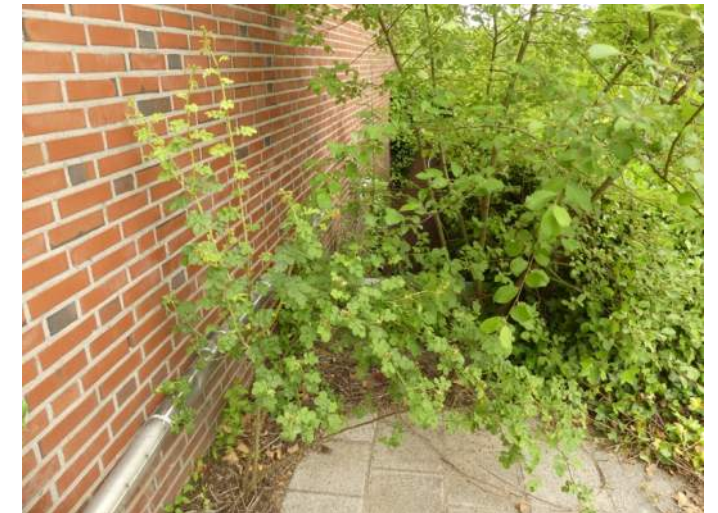
Afb. 5.1.06, volledig overgroeide koekoek gevel 12

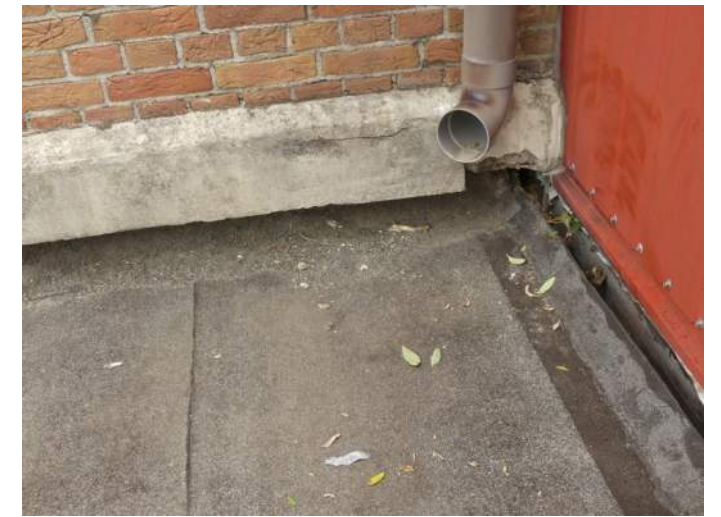
Afb. 5.2.10, afgebroken rand

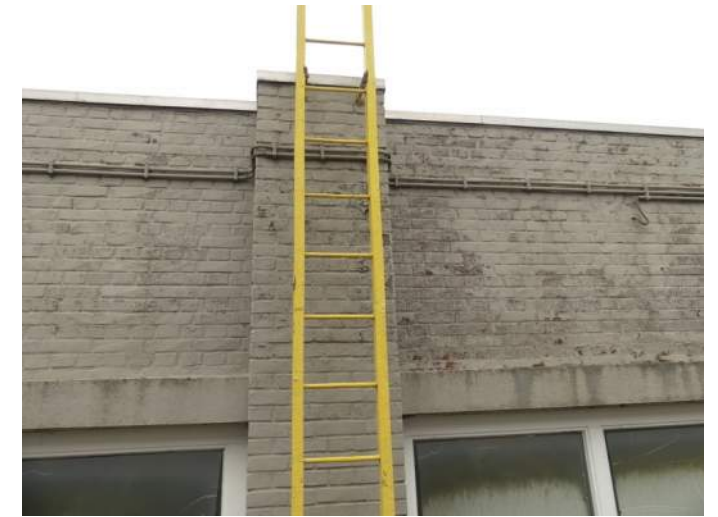
Afb. 5.3.10, vervuild en afgedrukt sauswerk

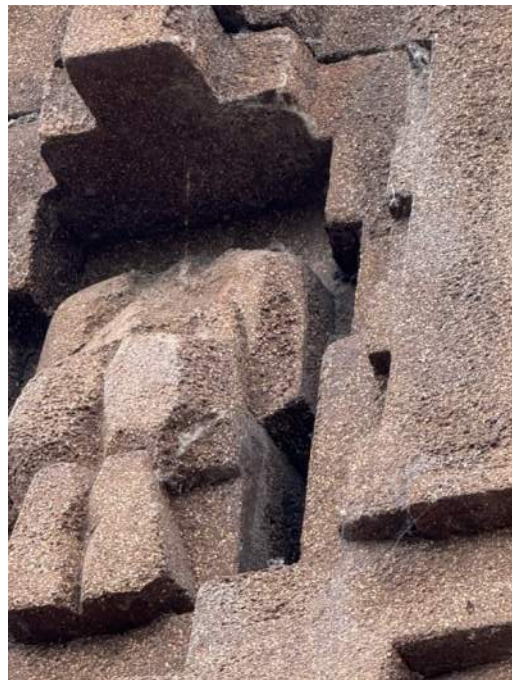
Afb. 5.3.08, verwerking en afgebroken delen

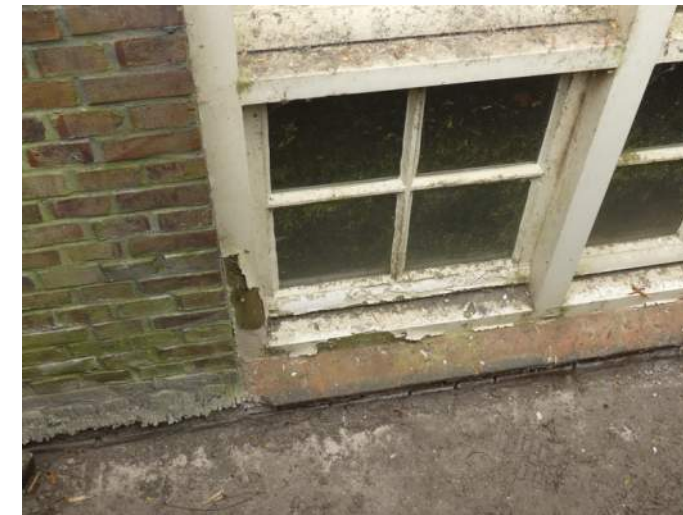
Afb. 5.4.14, mogelijke aantasting onderdorpel, gevel 09

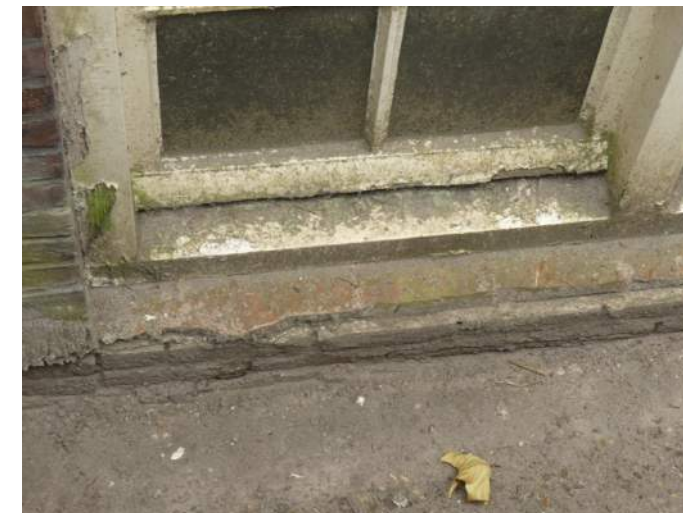
Afb. 5.4.16, mogelijke aantasting raamdorpel, gevel 09

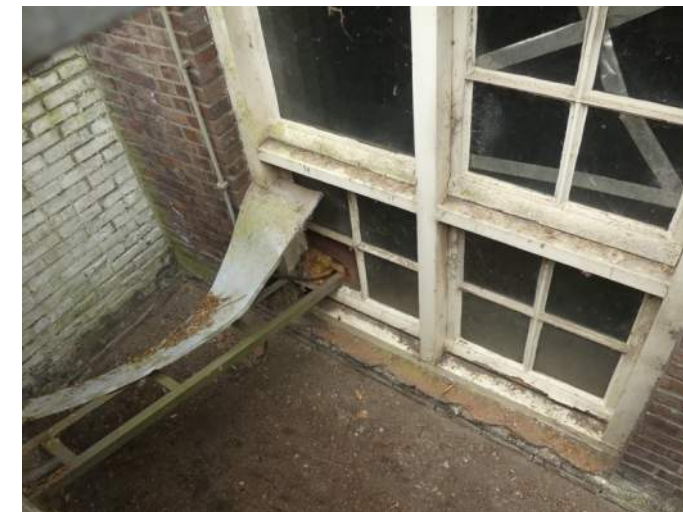
Afb. 5.4.18, ruitje vervangen door leidingen, roedes bovenraam  
vervangen door (enkel) glas, gevel 10

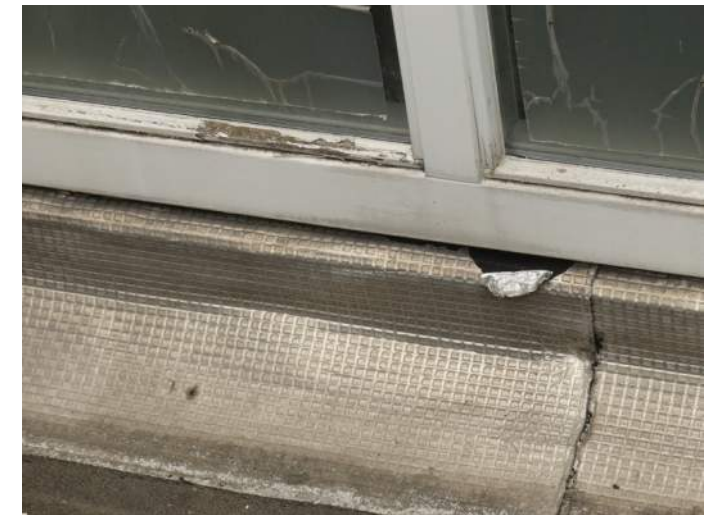
Afb. 5.4.26, aangetaste glaslat, gevel 24

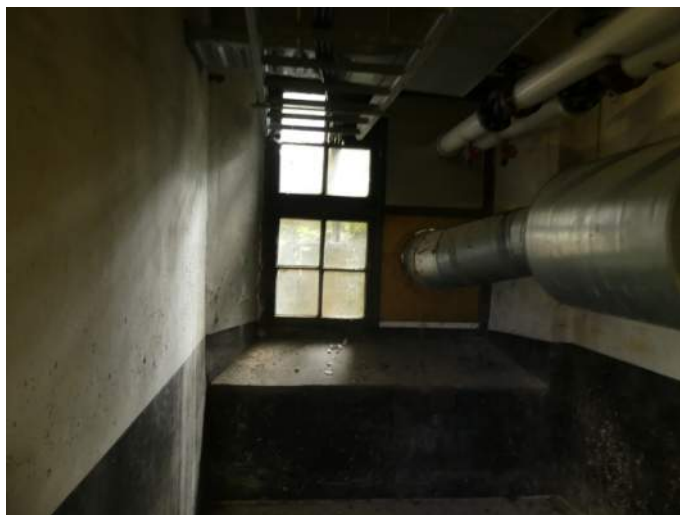
Afb. 5.4.21, ramen en ruitjes vervangen door leidingwerk, , gevel 09-16

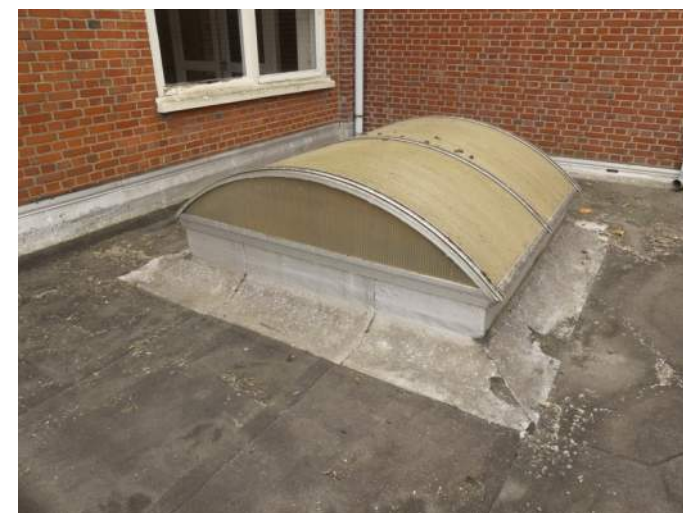
Afb. 5.4.29, daklicht met uitgeharde kunststof vol gaatjes, dak 04

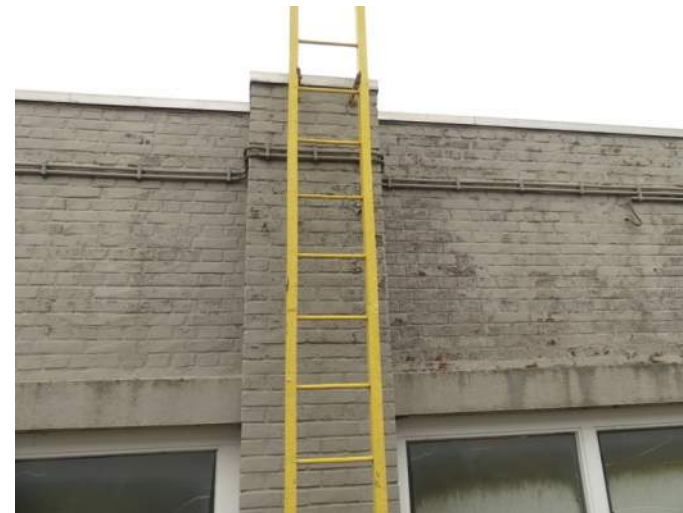
Afb. 5.5.03, dakladder voldoet niet aan veiligheids- dan wel arbo-voorschriften, voorschriften, gevel 24

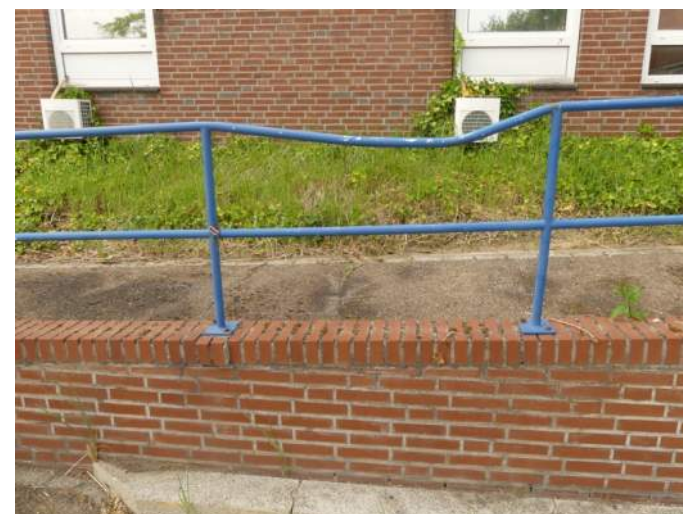
Afb. 5.5.05, vervormde handleuning, bordes 02

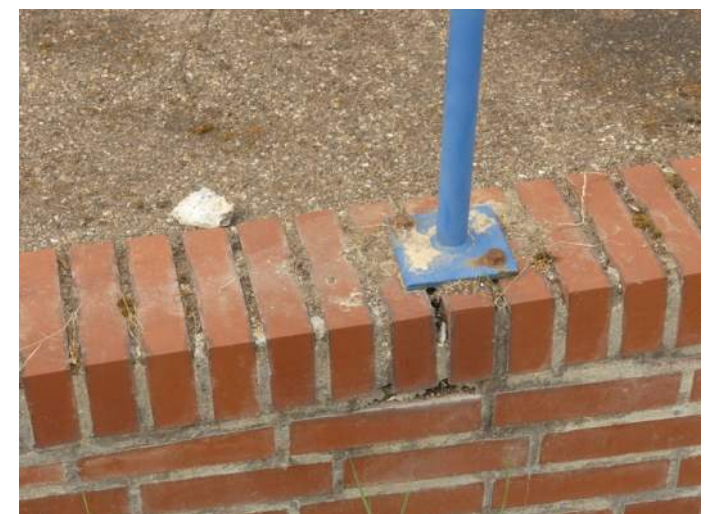
Afb. 5.5.06, roestende bouten in voetplaten, bordes 02

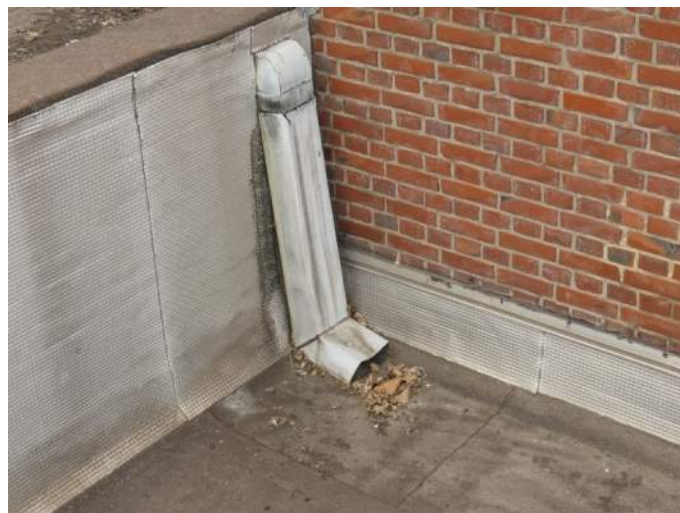
Afb. 5.6.06, versleten zink, uitgezakte hwa, dak 03

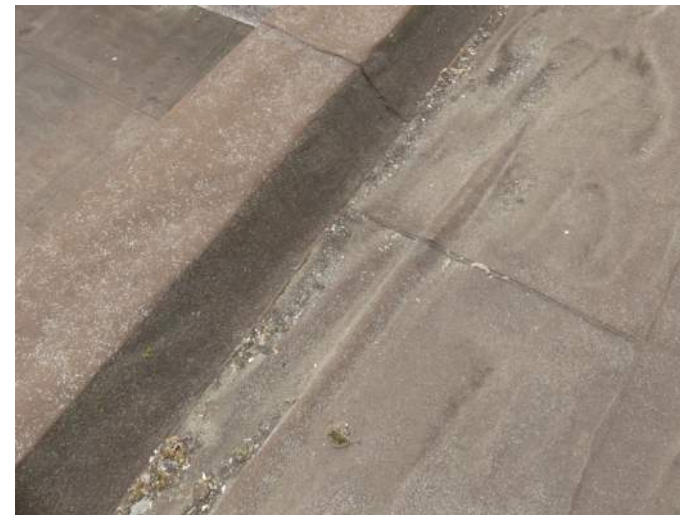
Afb. 5.6.07, plooivorming, dak 04

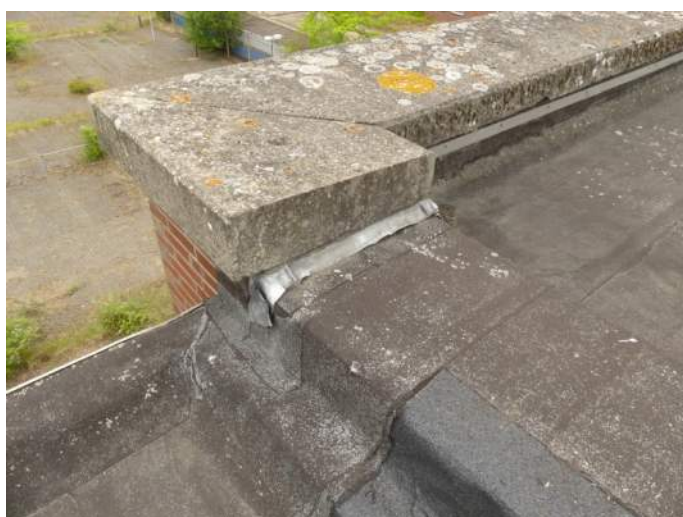
Afb. 5.6.17, aansluiting gevel 15-14, dak 05

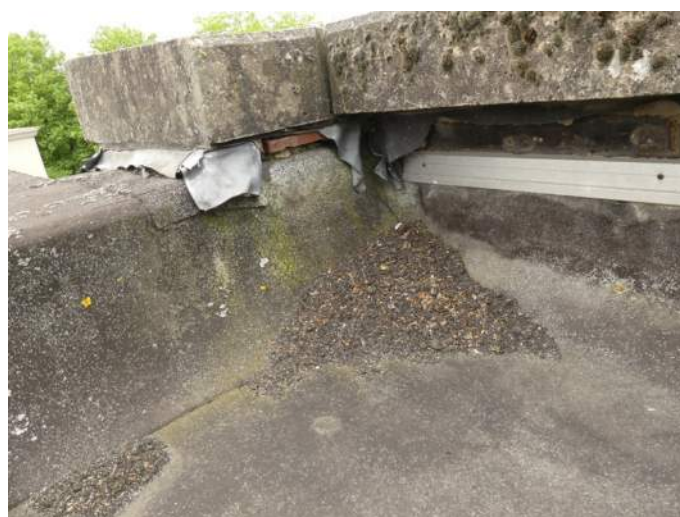
Afb. 5.6.18, verdwenen kitvoeg afdekken gevel 14/15, dak 05

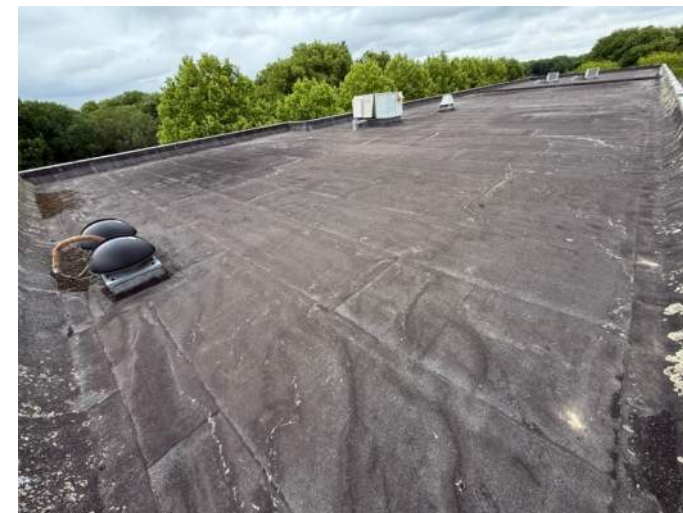
Afb. 5.6.33, overzicht dak 13 met plooivorming

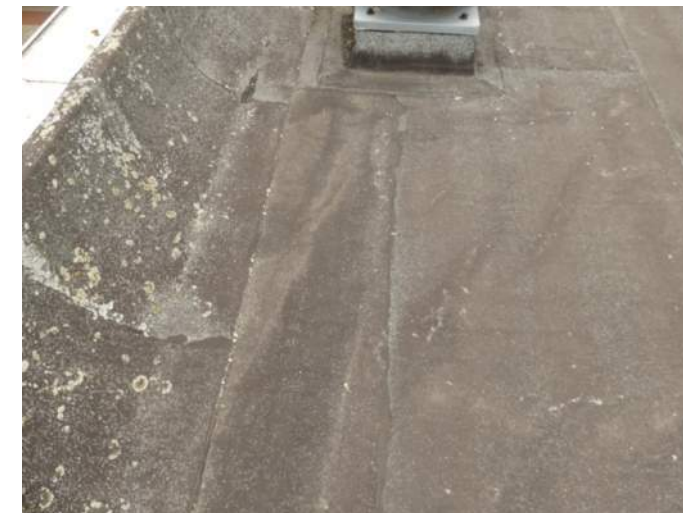
Afb. 5.6.34, plooivorming, dak 13

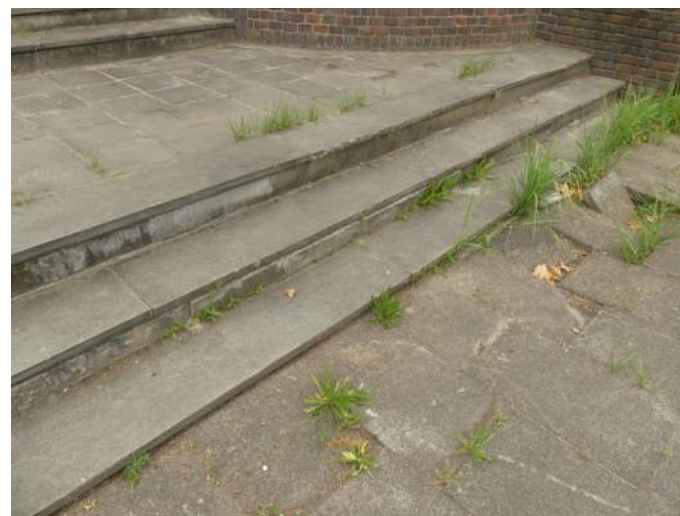
Afb. 5.8.02, begroeiing tussen traptreden, bordes 01

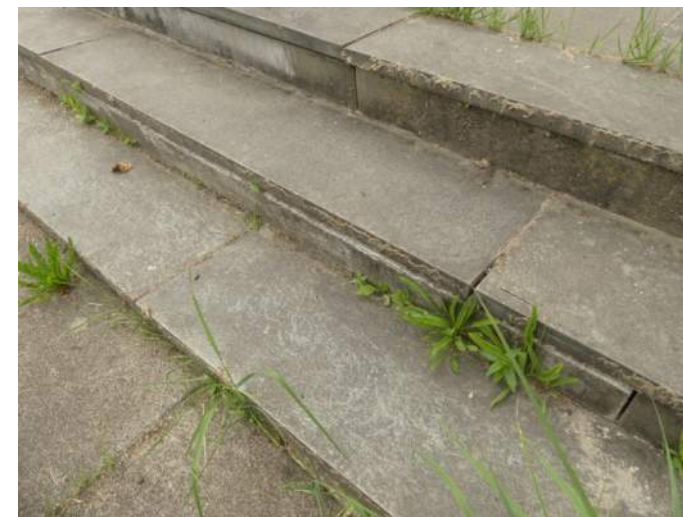
Afb. 5.8.03, verzakte stootborden, bordes 01

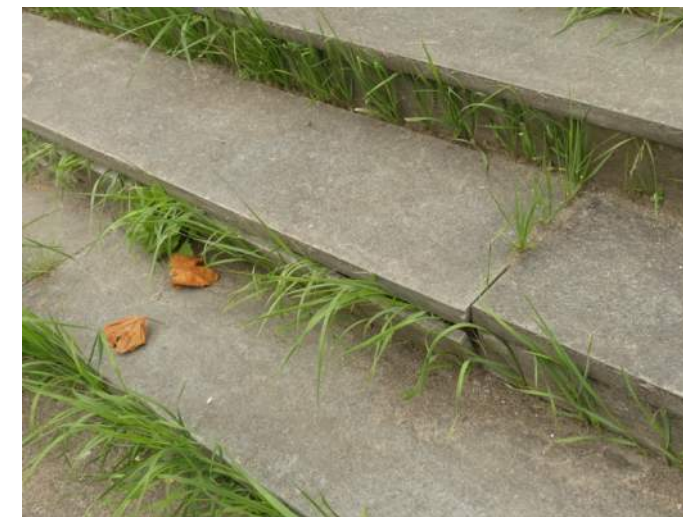
Afb. 5.8.04, verzakte stootborden en verschoven traptreden, bordes 01

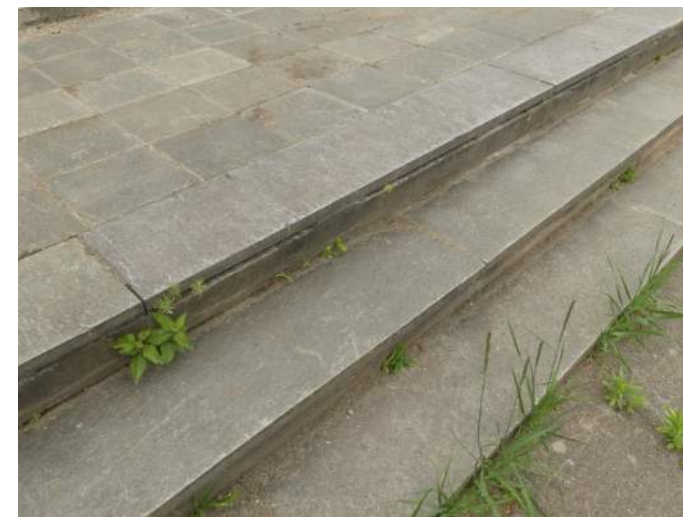
Afb. 5.8.05, verzakte stootborden, bordes 01

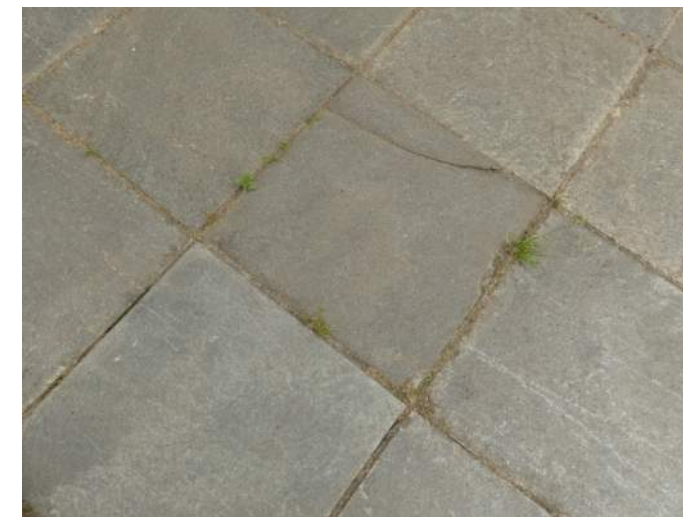
Afb. 5.8.06, gebroken tegel, bordes 01

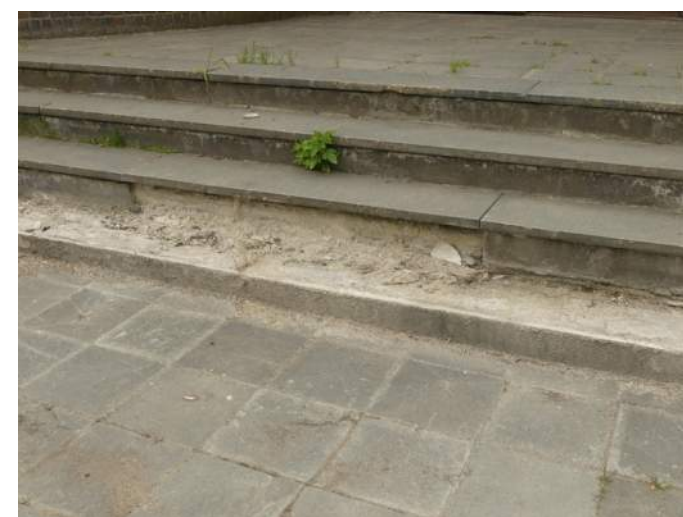
Afb. 5.8.07, weggenomen traptreden en stootborden, bordes 01

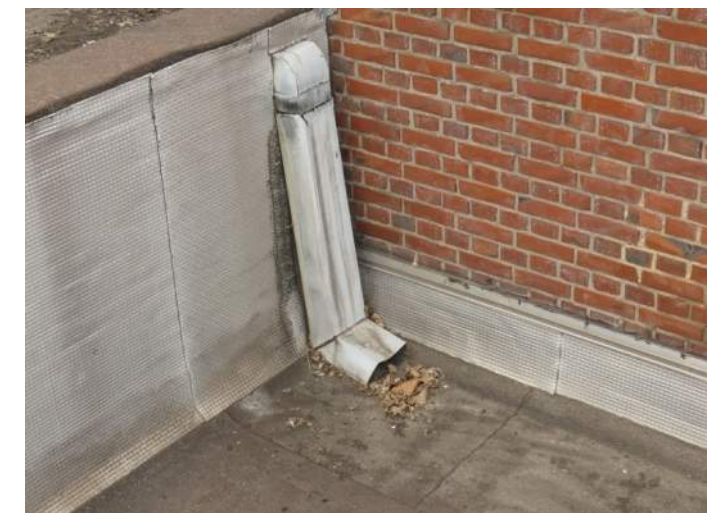
Afb. 5.11.04, versleten zink, uitgezakte hwa, dak 03

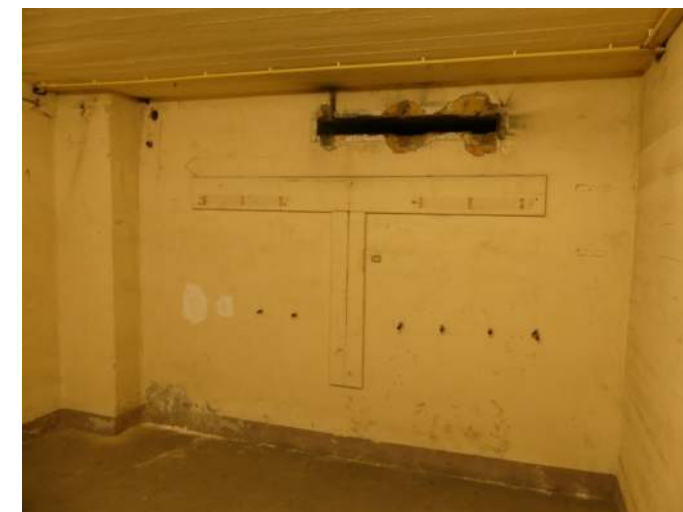
Afb. 5.12.10, vervallen sparing

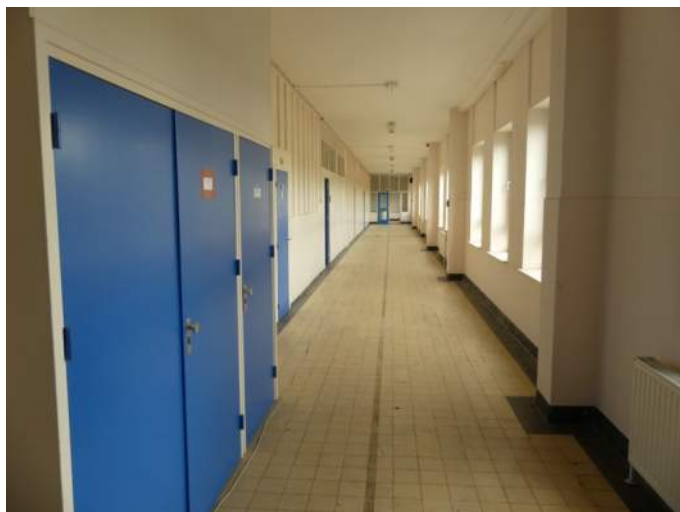
Afb. 5.12.53, overzicht gang langs kantoorvertrekken
