## Rapportage en advies Sint Janskluis te Geleen

Joan van den Hurk

26-10-2025

Kluis 1 te Geleen

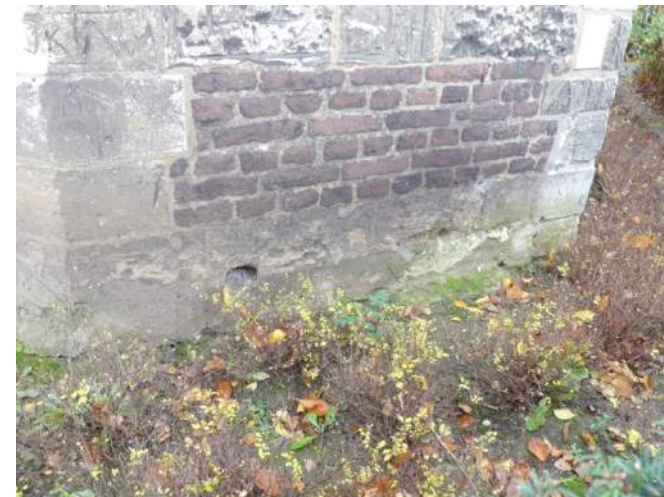
Afb. §15.03, overgroeide strook langs de gevels

- Het uitvoeren van -min of meer- urgent gangbaar onderhoud, te weten:
  - Vrijmaken van de bestrating van onkruid en algen (zònder toepassing van schadelijke onkruidbestrijdingsmiddelen of – methodes!);

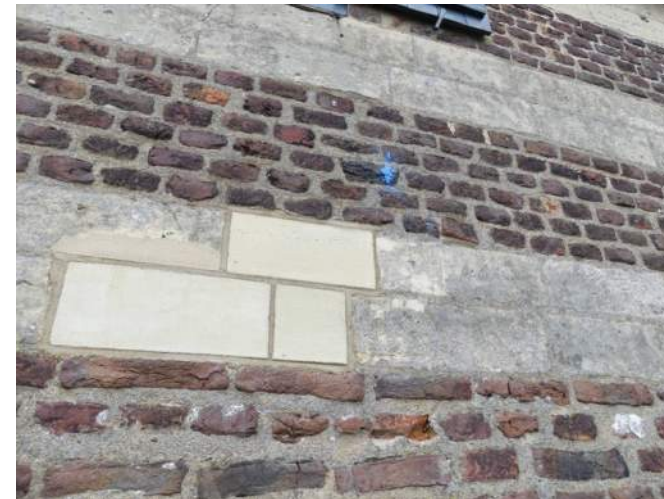
Afb. §22.07, graffiti op de gevel

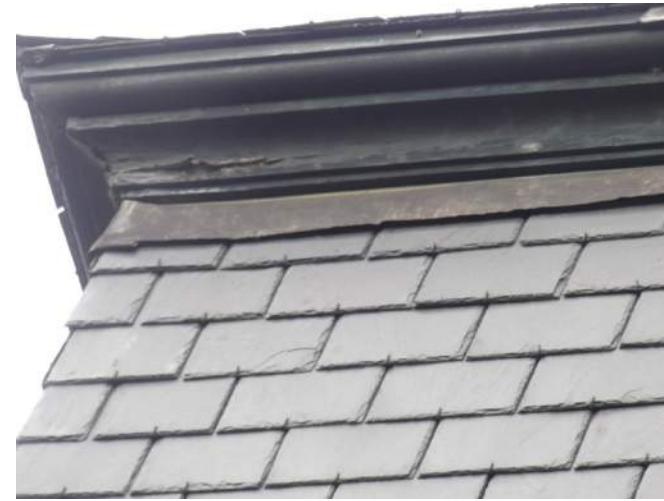
Afb. §24.07, detail hoek met ingerotte stukken

- Herstellen van aangetaste profiellijsten aan de dakruiter en van overige houten constructiedelen;
  - Herstellen van gebreken aan kozijnen, zowel het houtwerk als beglazing;

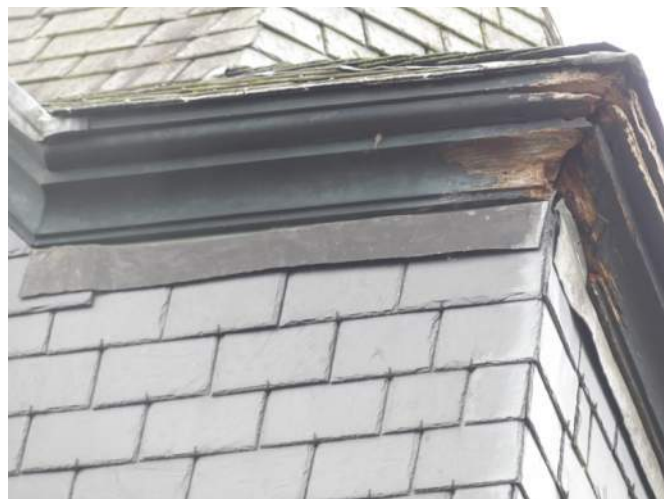
Afb. §24.05, detail beschadigde hoek met weggevalen stukken

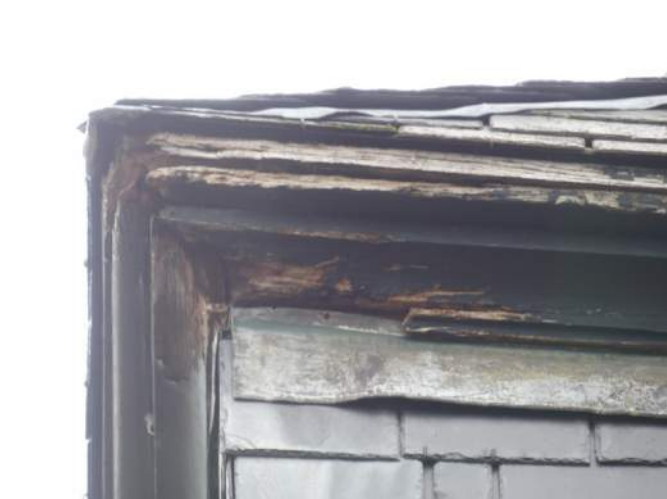
Afb. §24.06, detail beschadigde hoek met weggevalen stukken

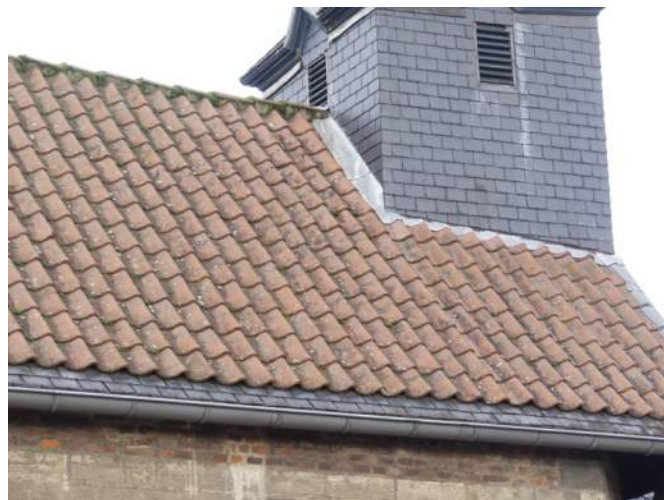
Afb. §33.02, overzicht voorste deel oostzijde dak

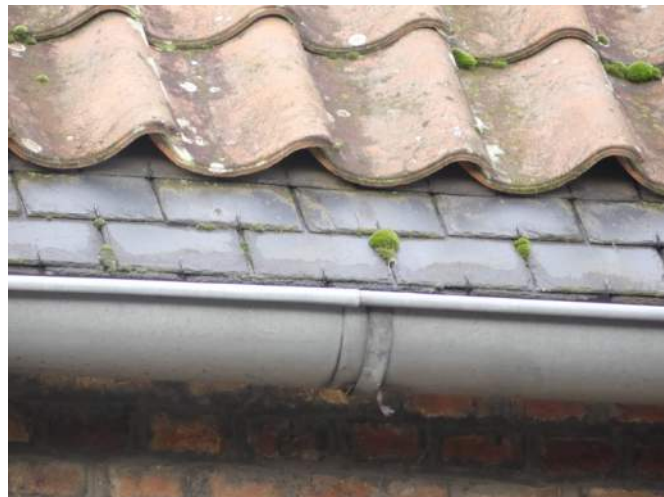
Afb. §33.04, foutieve leihaak toegepast (met klembek), mosbegroeiing tussen de voetleien

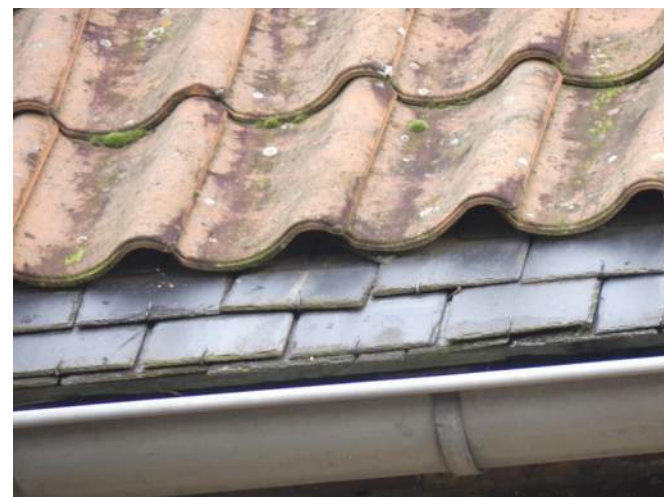
Afb. §33.09, scheefzakkende en uitgevallen voetleien, foutieve leihaken (met klembek)

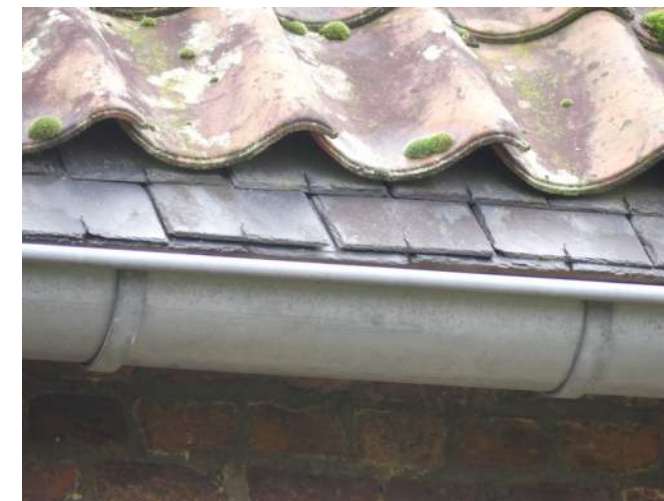
Afb. §33.18, foutieve leihaken (met klembek) op voetleien, een enkele voetlei is 'in de haak gezakt' (links op foto)

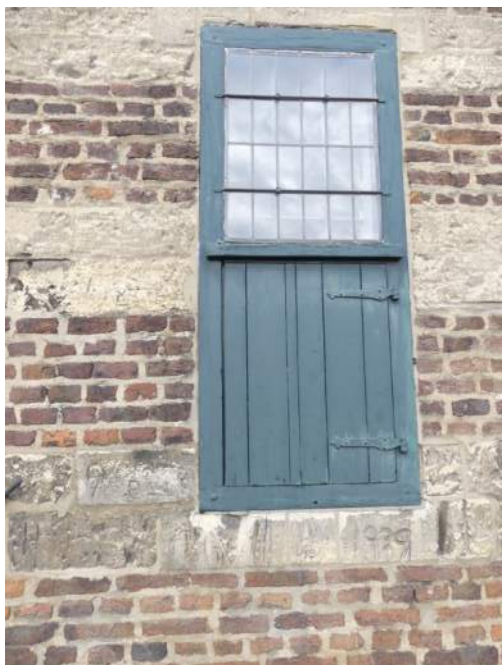
Afb. §34.03, overzicht glas-in-lood boven luiken

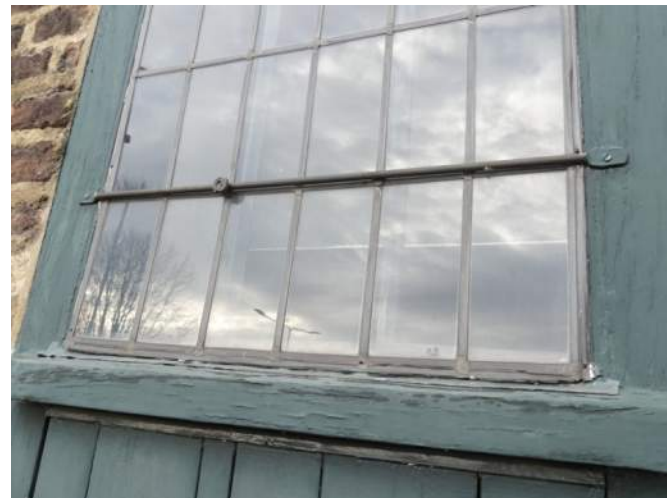
Afb. §34.04, ontbrekende loodveter aan bindroede, nageltjes in randlood

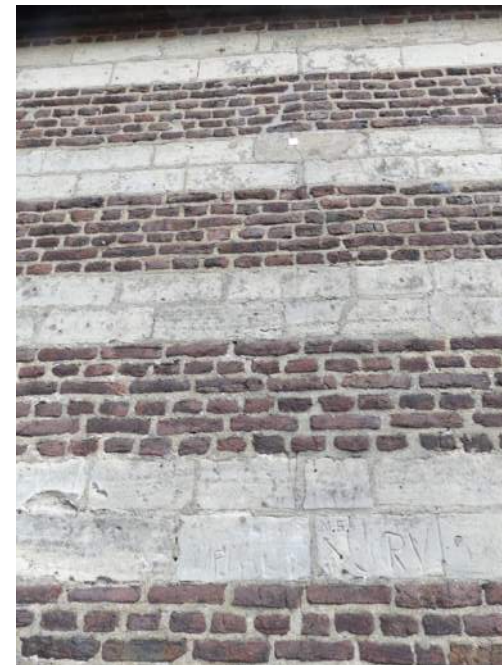
Afb. §35.01, overzicht mergelbanden in de gevels

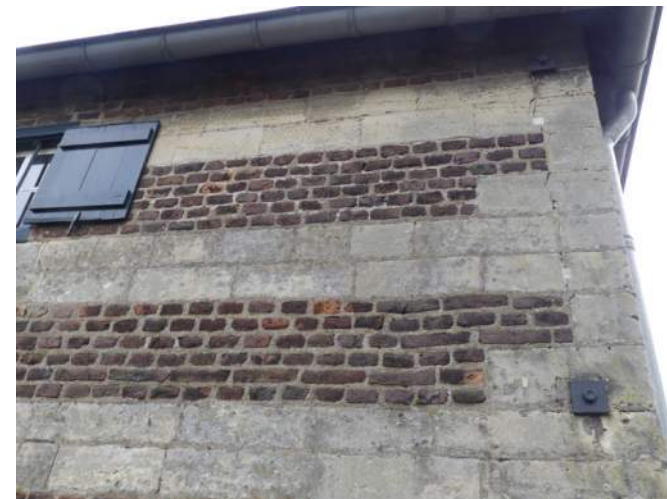
Afb. §35.03, overzicht mergelbanden achterste deel westzijde

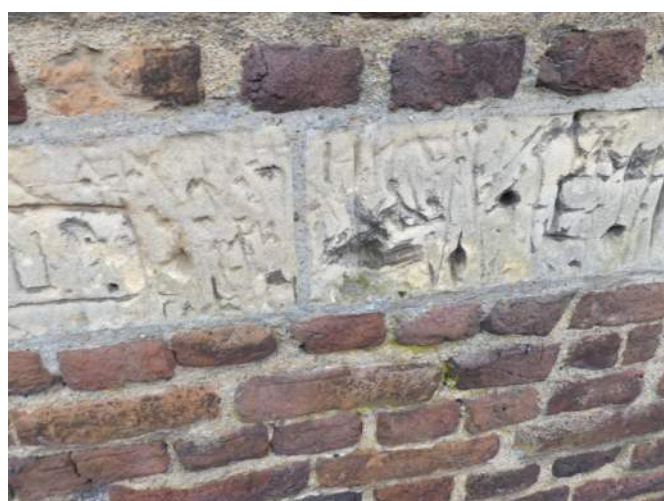
Afb. §35.09, 'graffiti' in oude mergelbanden

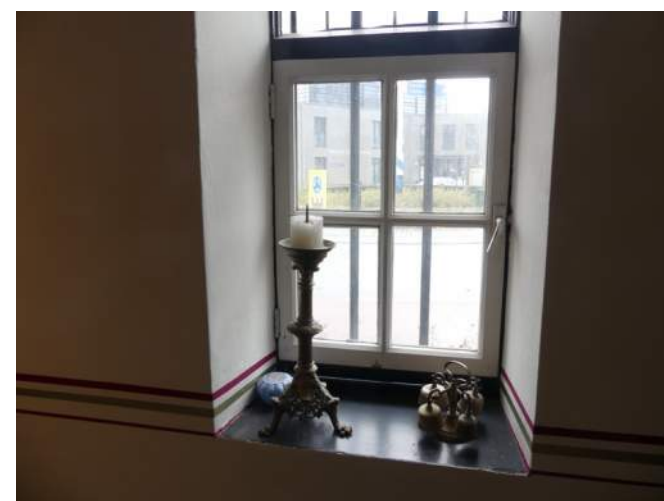
Afb. §46.01, overzicht binnenschilderwerk gevelkozijnen

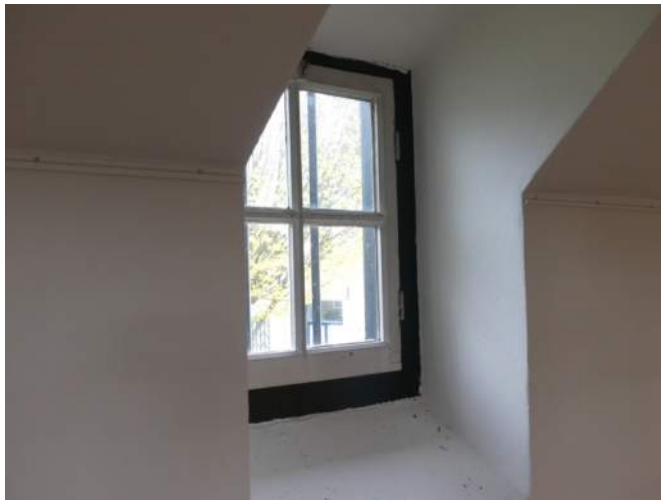
Afb. \$46.03, overzicht schilderwerk bovenramen

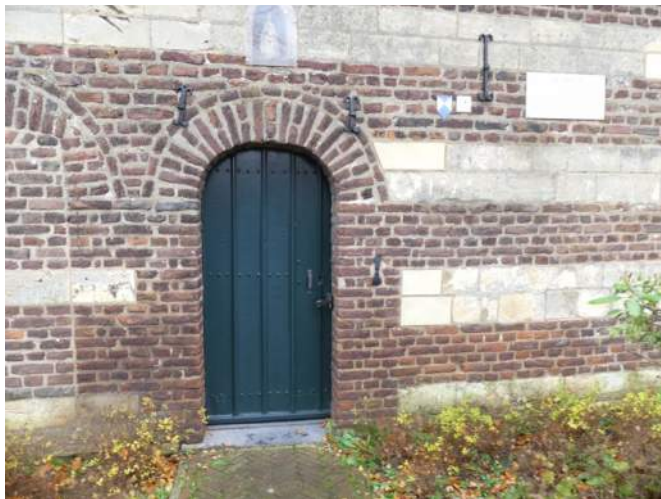
Afb. \$46.07, toegangsdeur westgevel

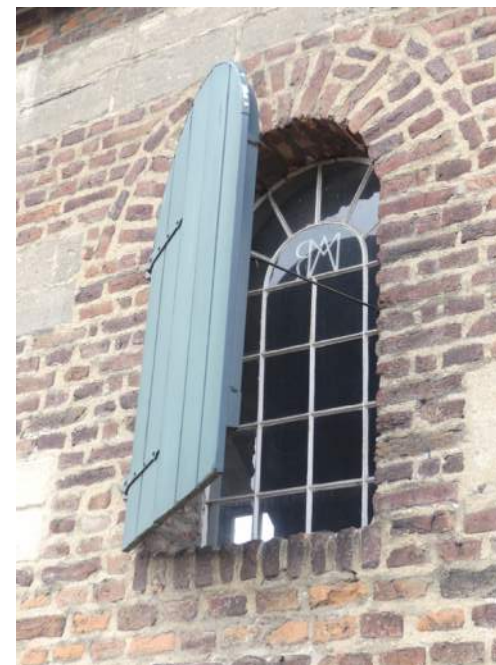
Afb. \$46.13, schraal schilderwerk op luiken

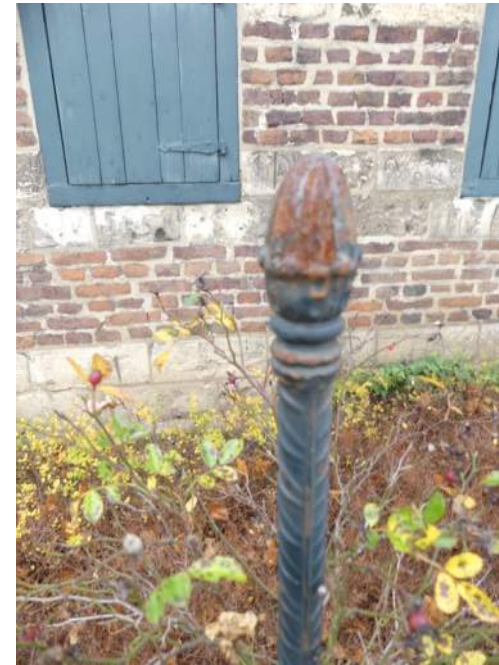
Afb. §46.21, roestvorming op gietijzeren tuinpaal

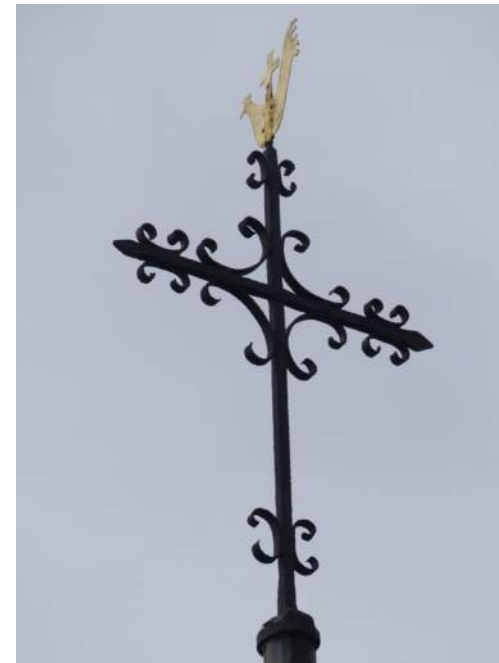
Afb. §46.23, roestvorming op smeedijzeren torenkruis en decoratie

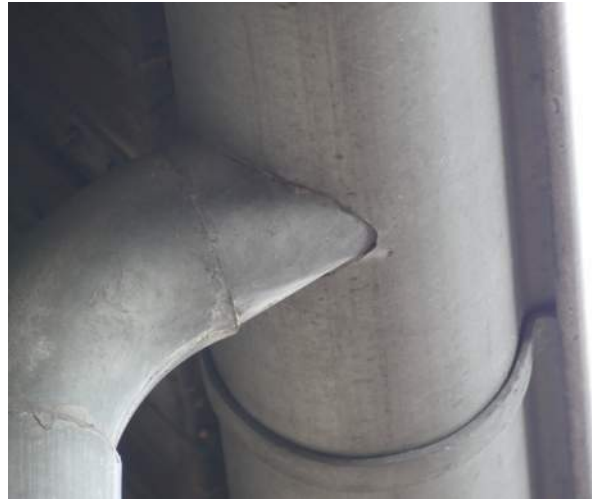
Afb. §50.02, foutief gepositioneerde uitloop met onge-, soldeerde, getrokken bochten
