## Rapportage en advies Stadsmuren en Fort Sanderbout, Sittard

Joan van den Hurk

26-12-2025

24.076.PP.251226.01

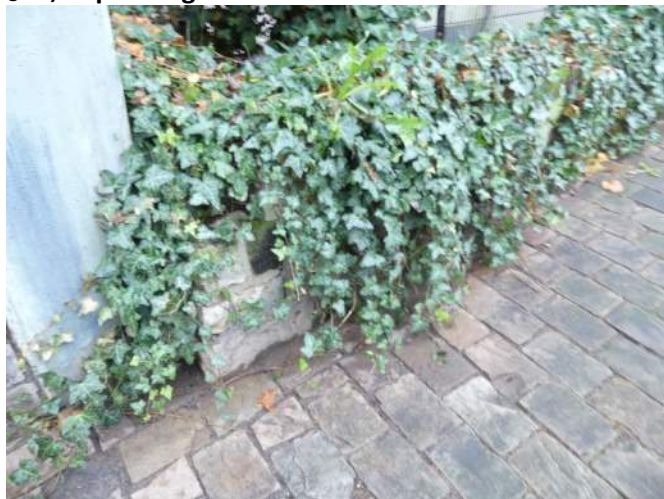
Afb. 01.16.01, nagenoeg volledig begroeide stadsmuur

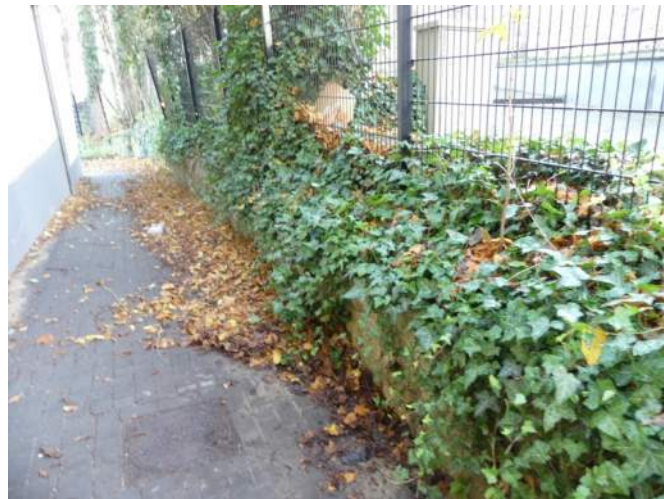
Afb. 01.16.02, nagenoeg volledig begroeide stadsmuur

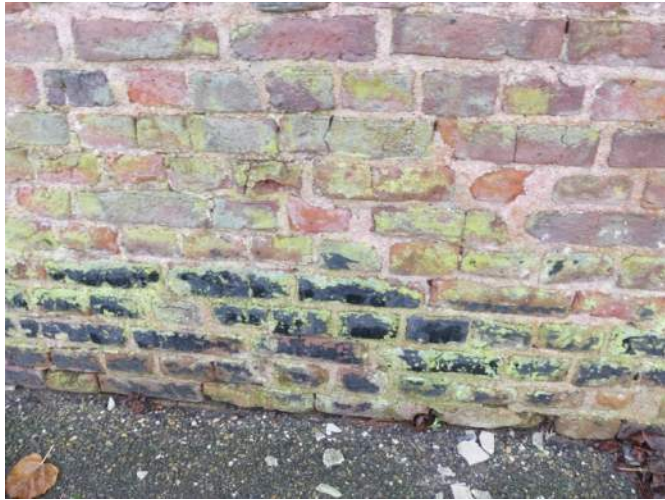
Afb. 03.22.01, beschadigde bakstenen

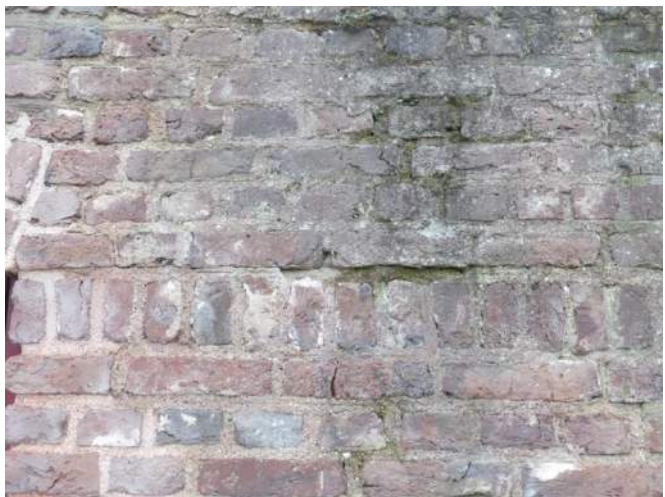
Afb. 03.22.05, vervuild metselwerk

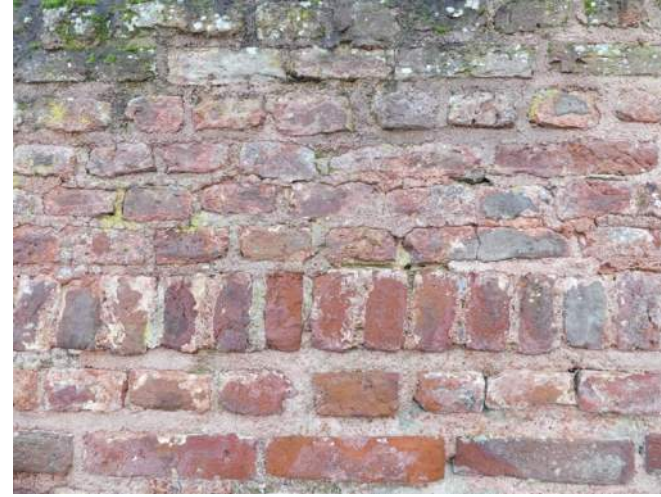
Afb. 03.22.13, cracquelé voegwerk

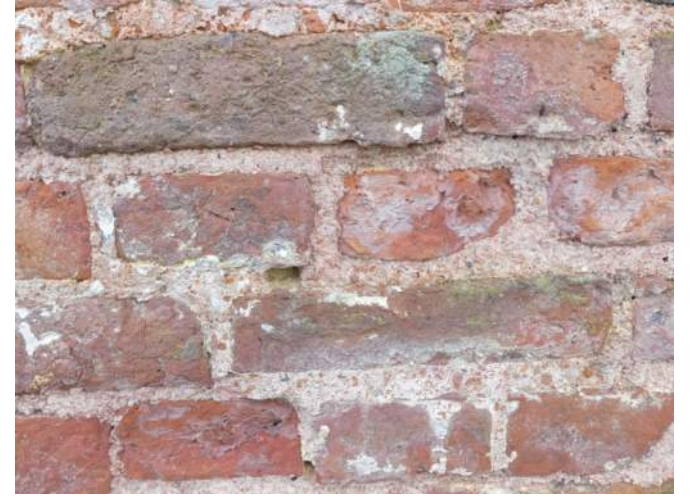
Afb. 03.22.14, uitgevallen voegwerk

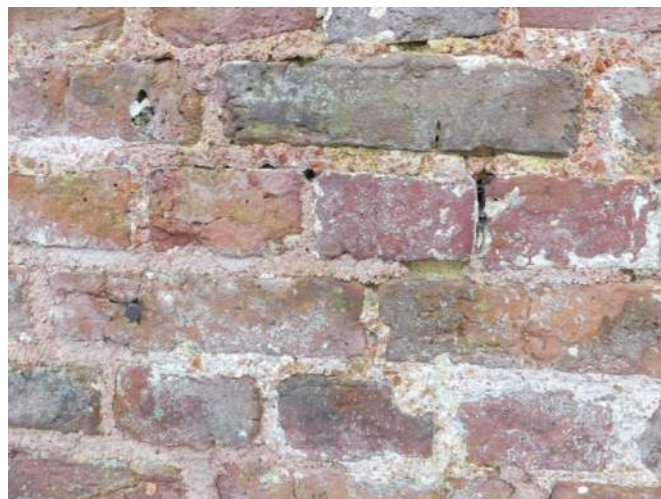
Afb. 03.22.15, uitgevallen voegwerk

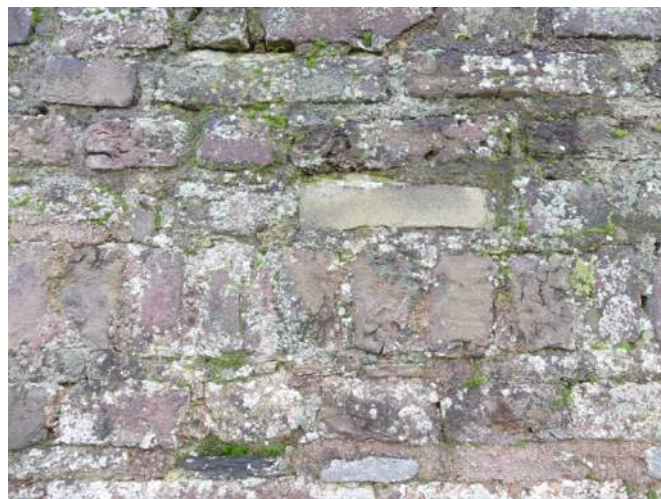
Afb. 03.22.16, vervuild en begroeid voegwerk

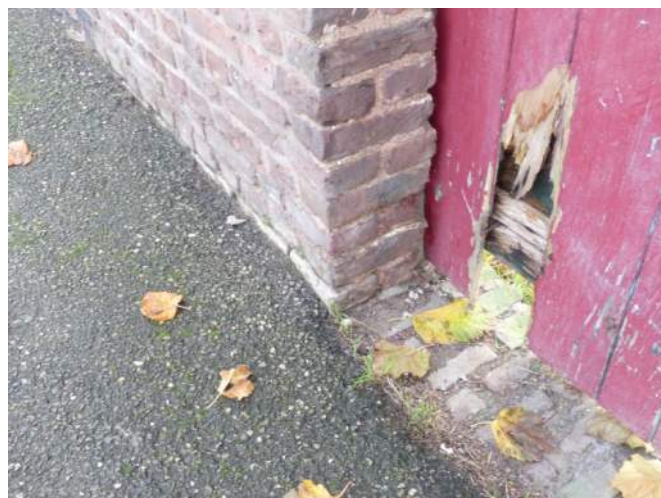
Afb. 03.30.02, beschadigd houtwerk

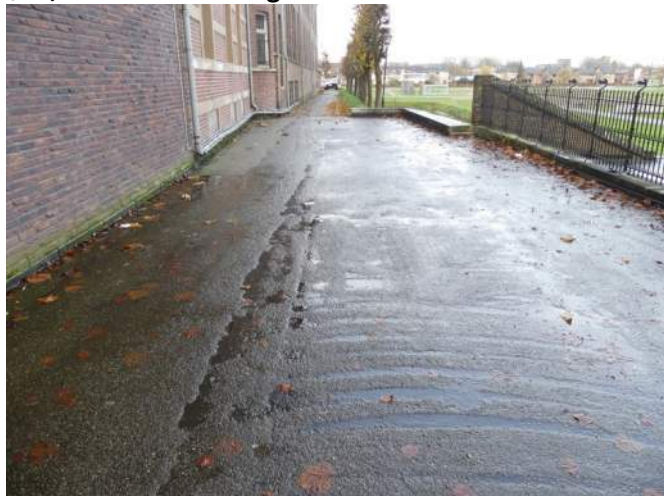
Afb. 04.15.01, geasfalteerd wandelpad boven op wal, hierdoor waterbelasting aan zijde klooster en aan walmuurzijde

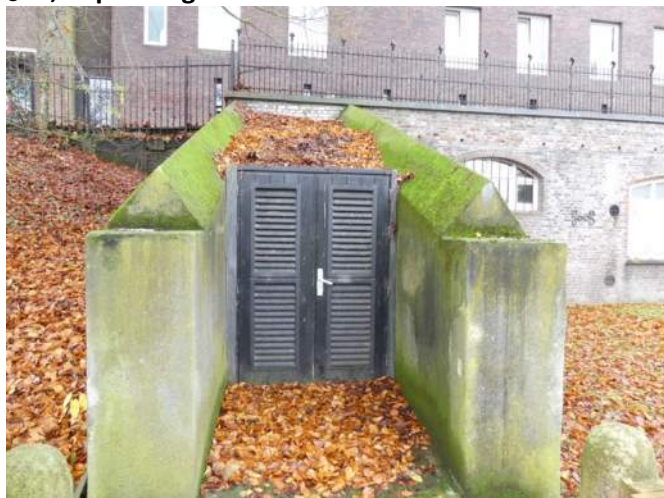
Afb. 04.16.01, alg- en mosgroei en bladval

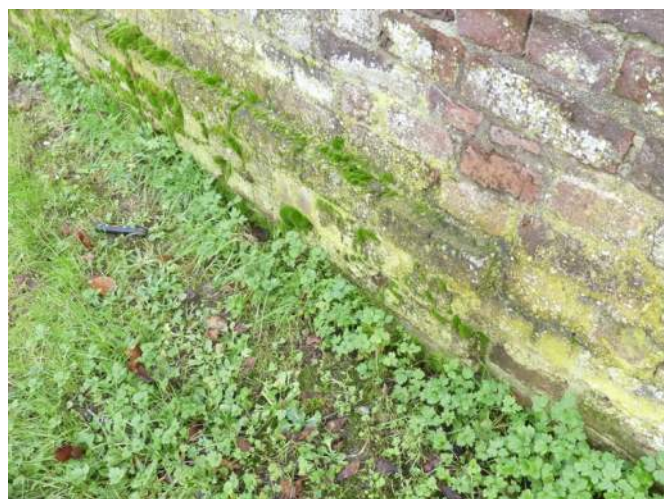
Afb. 04.16.04, alg- en mosgroei tegen de plint

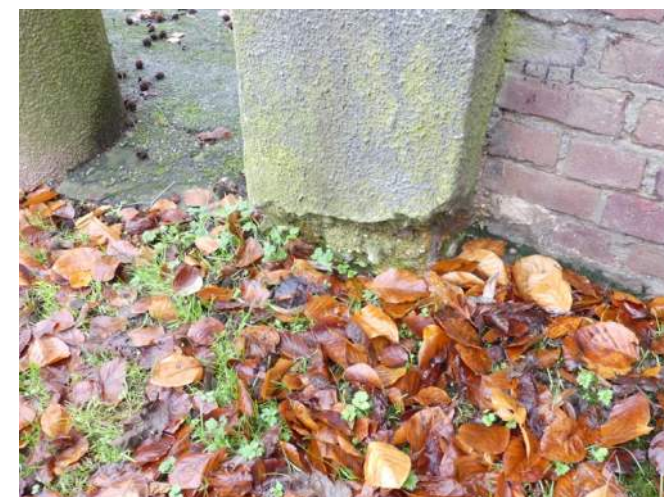
Afb. 04.21.04, afgebroken voetstuk

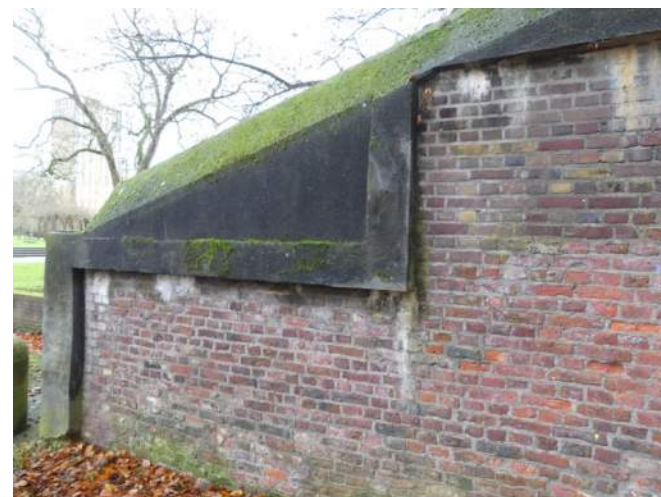
Afb. 04.21.05, zeer vervuild oppervlak

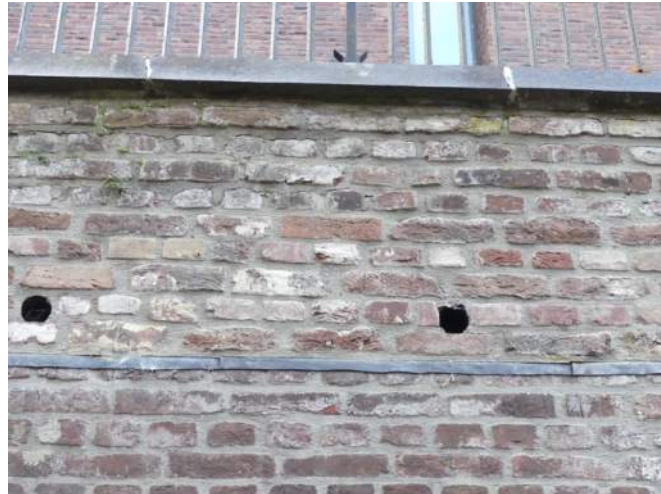
Afb. 04.22.02, gescheurd metselwerk onder afdek

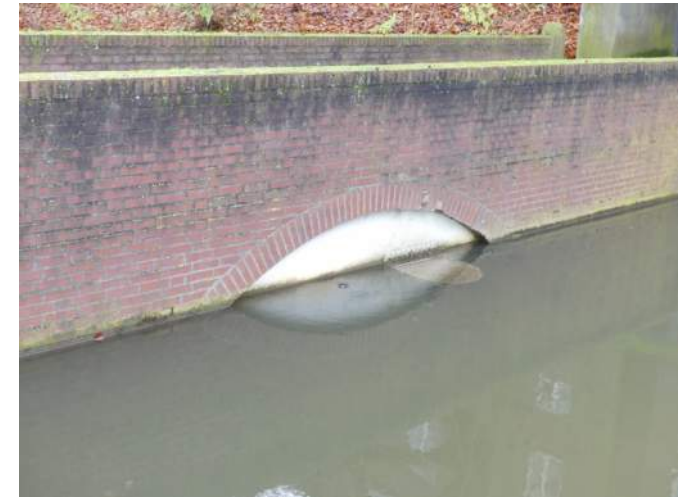
Afb. 04.22.08, zeer vervuilde keer-/brugmuren (door ontbreken overstek met druiprand)

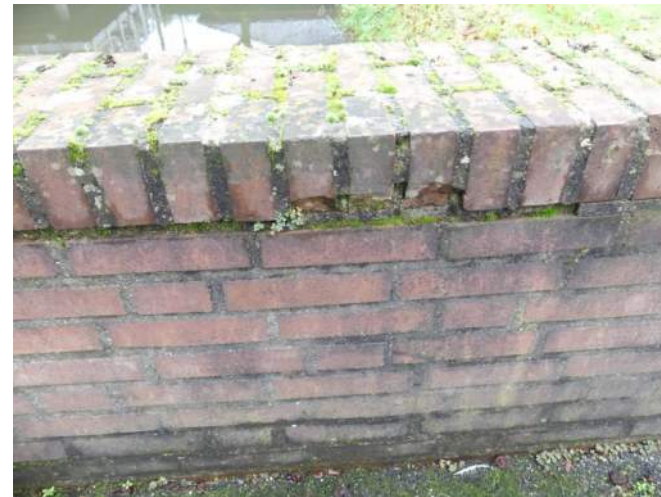
Afb. 04.22.09, afgebroken stenen, alg- en mosgroei

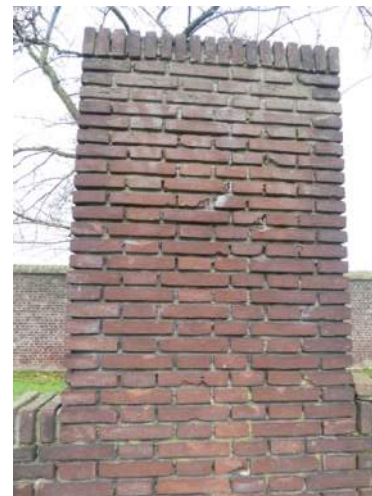
Afb. 04.22.11, afgebroken stenen

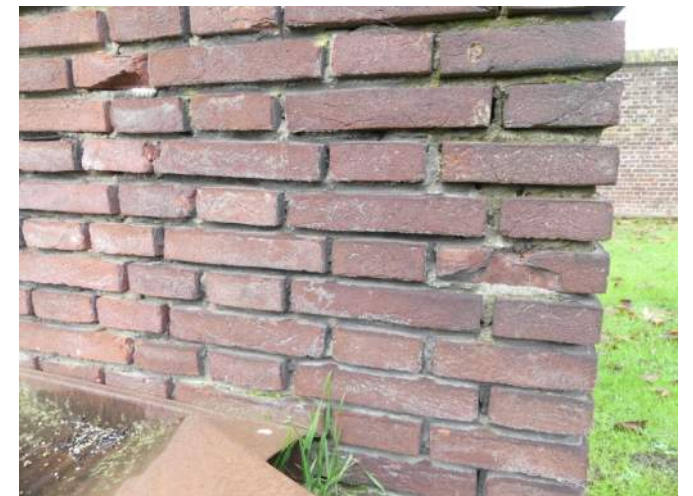
Afb. 04.22.12, afgebroken stenen

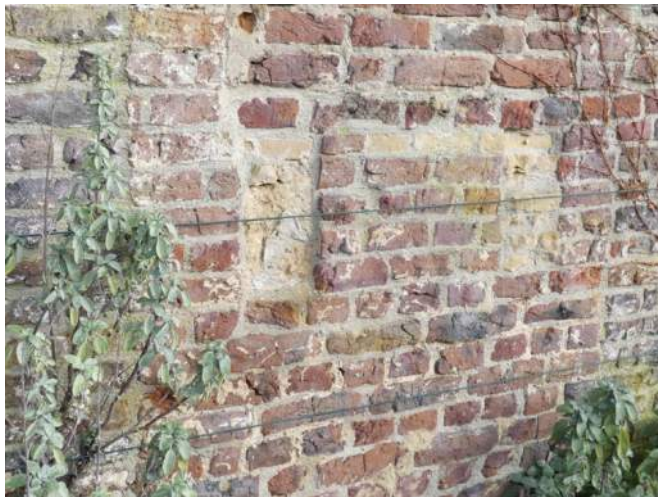
Afb. 04.22.15, uitgevallen voegwerk

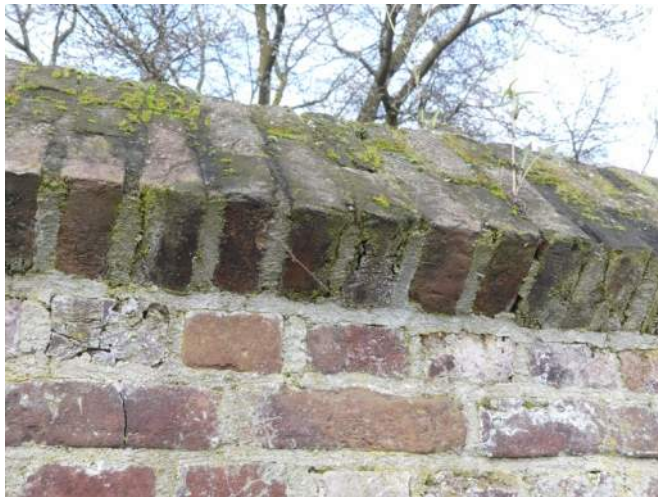
Afb. 04.22.27, uitgespoeld en begroeid voegwerk op en onder ezelsrug

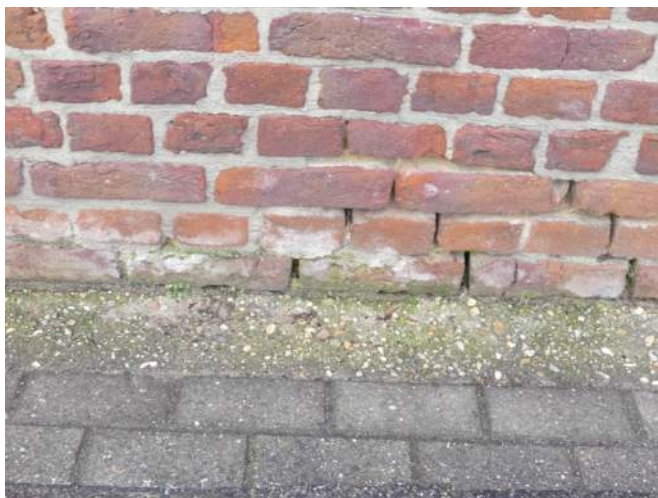
Afb. 04.22.29, uitgespoeld herstelvoegwerk plintzone; let op: kleur (originele!) legmortel

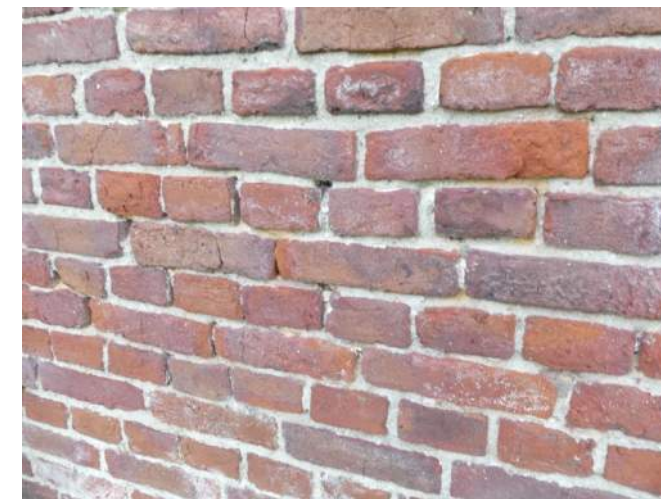
Afb. 04.22.44, weggespoeld en uitgevallen voegwerk, vermoedelijk reparaties, let op kleur legmortel

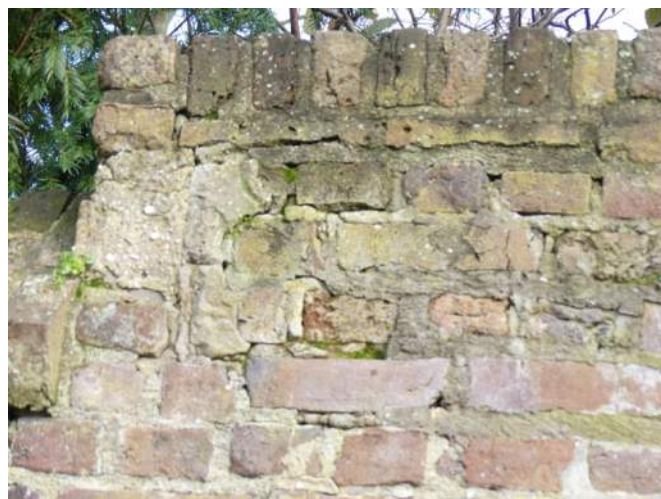
Afb. 04.22.39, cracquelé voegwerk en bijzondere herstellingen

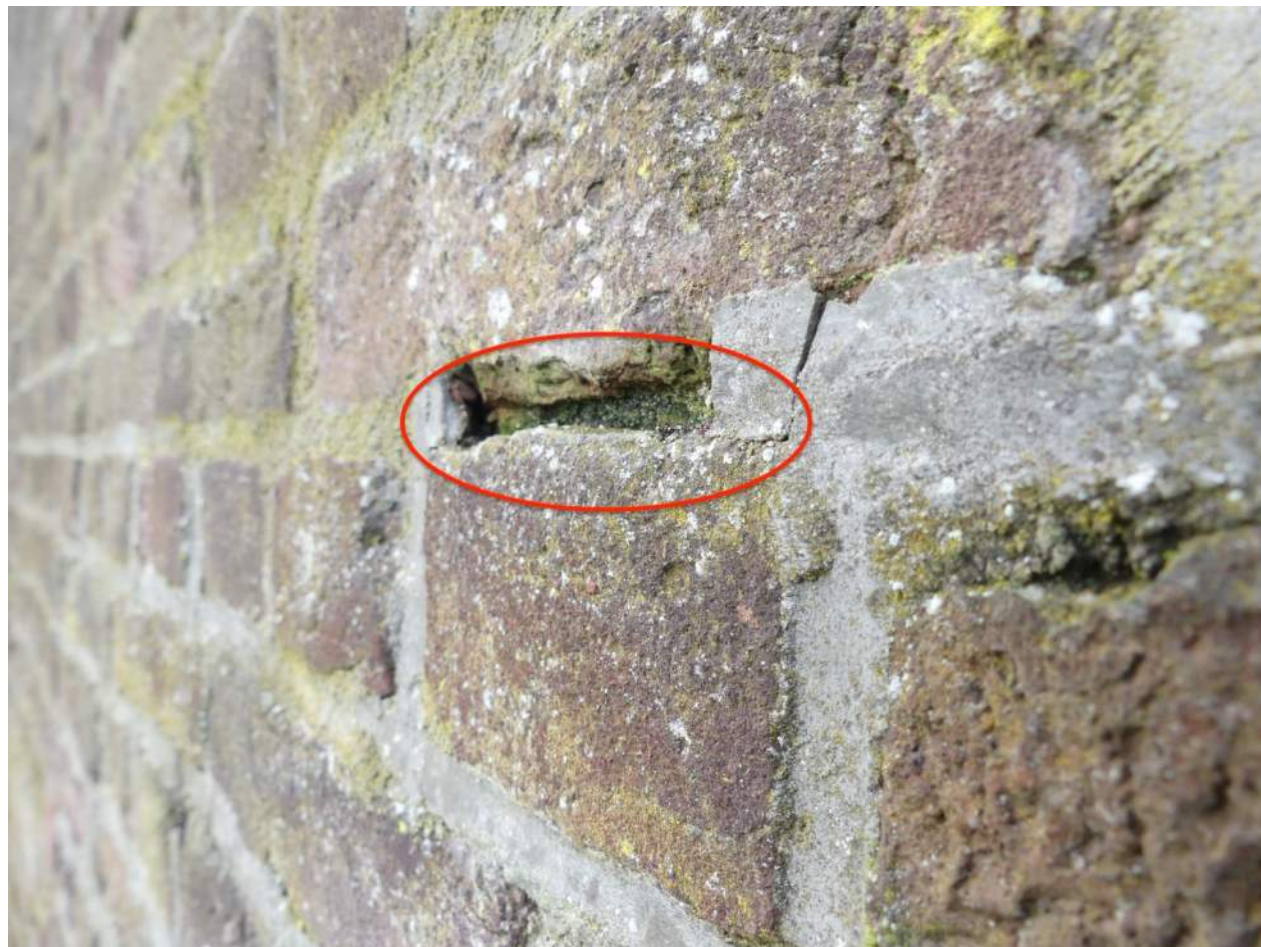
Afb. 04.22.47, volstrekt onvoldoende diep uitgehaald voegwerk (met alg begroeid!!) en -dus maar ook door het uiterlijk- slechte reparaties

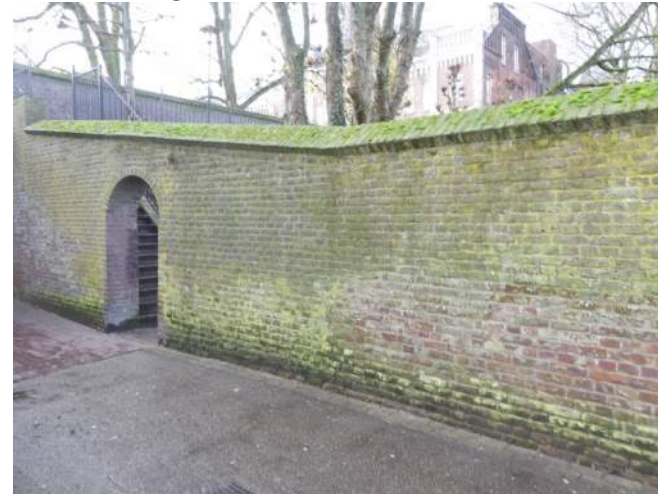
Afb. 04.22.52, volledig met alg en mos begroeide muur

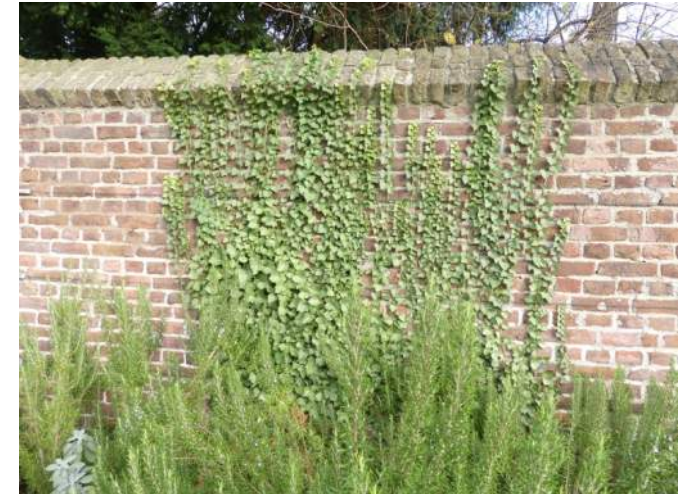
Afb. 04.22.53, niet tijdig gesnoeide (of geamoveerde) groei-/klimplant

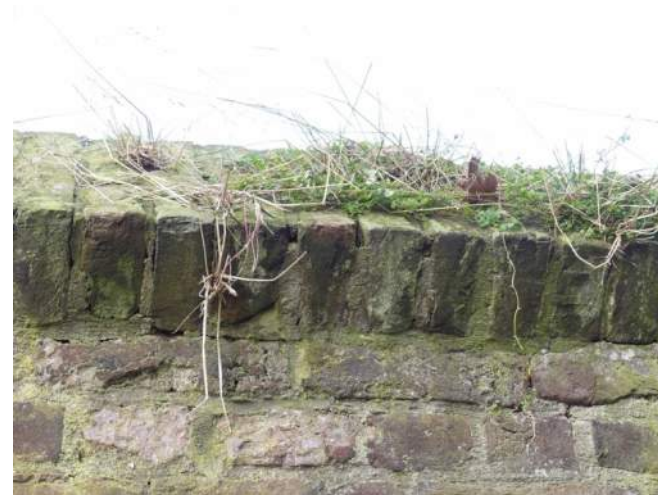
Afb. 04.22.54, onkruid op met alg- en mosgroei vervuilde ezelsrug

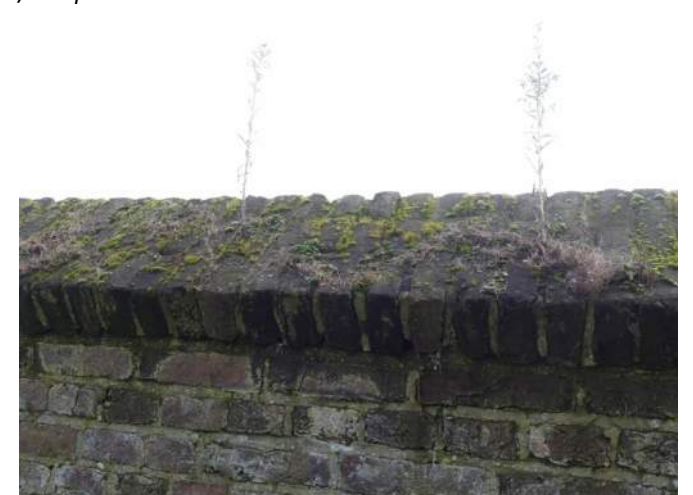
Afb. 04.22.56, onkruid op met alg- en mosgroei vervuilde ezelsrug

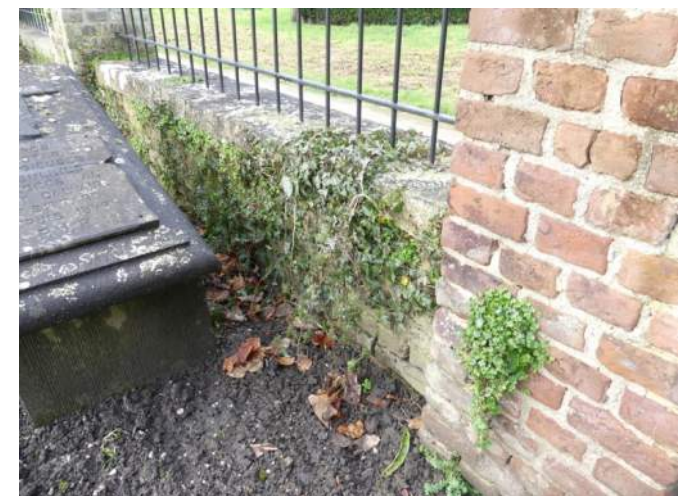
Afb. 04.22.58, begroeiing op het kerkhofmuurtje

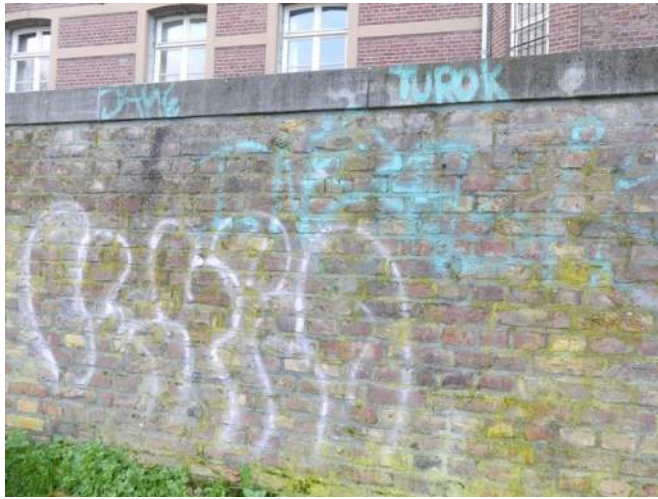
Afb. 04.22.59, graffiti

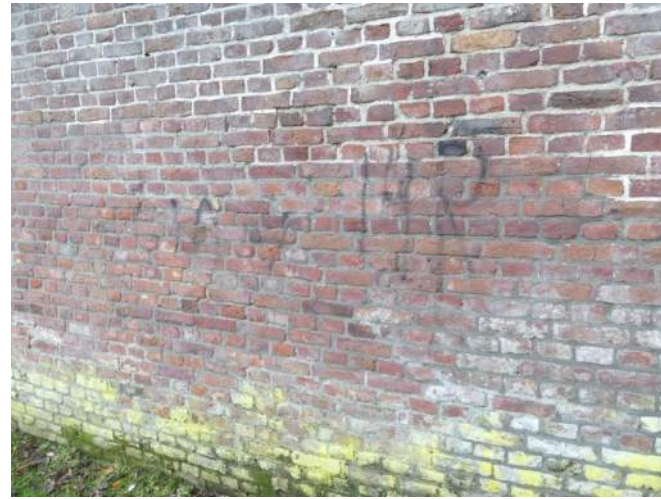
Afb. 04.22.60, graffiti

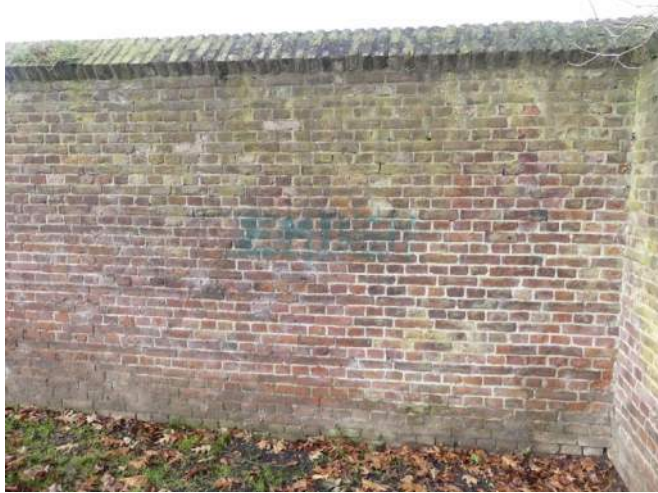
Afb. 04.22.61, graffiti

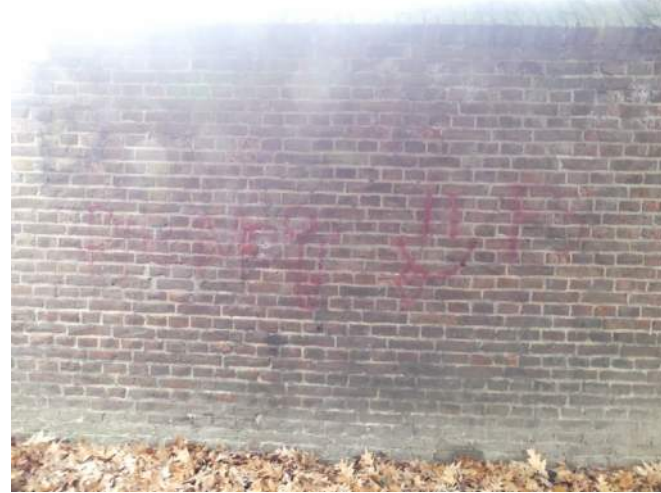
Afb. 04.22.62, graffiti

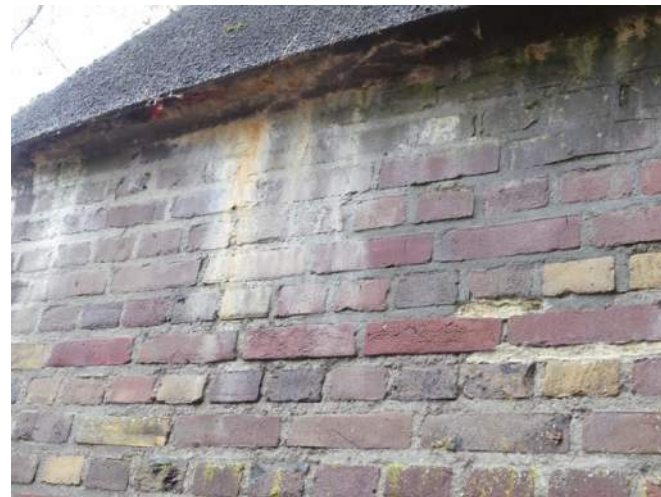
Afb. 04.22.64, kalkuitbloei in detail

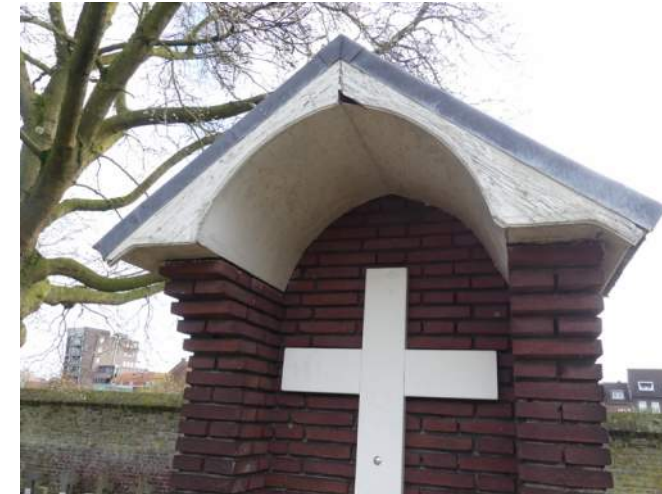
Afb. 04.24.01, uitgewaterde betimmering kruiskapelletje

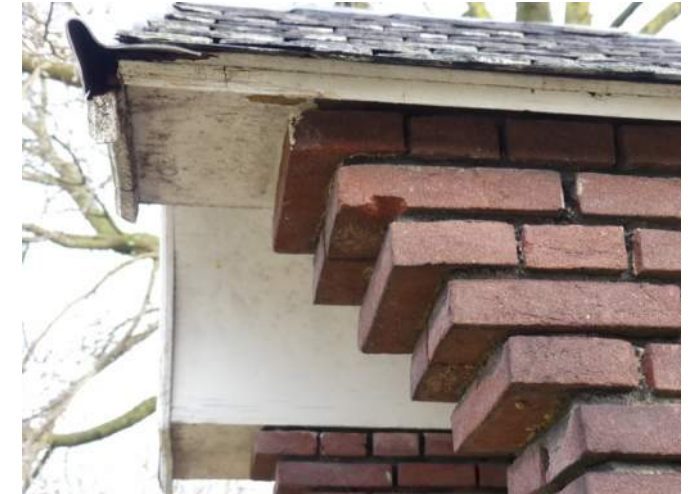
Afb. 04.24.02, uitgewaterde betimmering kruiskapelletje

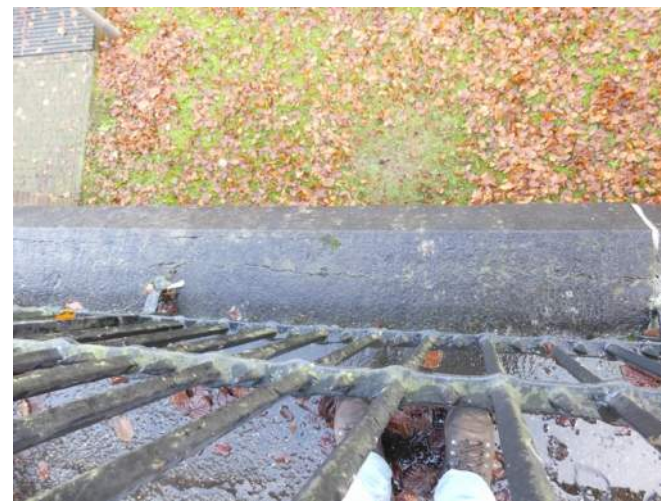
Afb. 04.35.11, meerdere barsten in afdek (staand leger??)

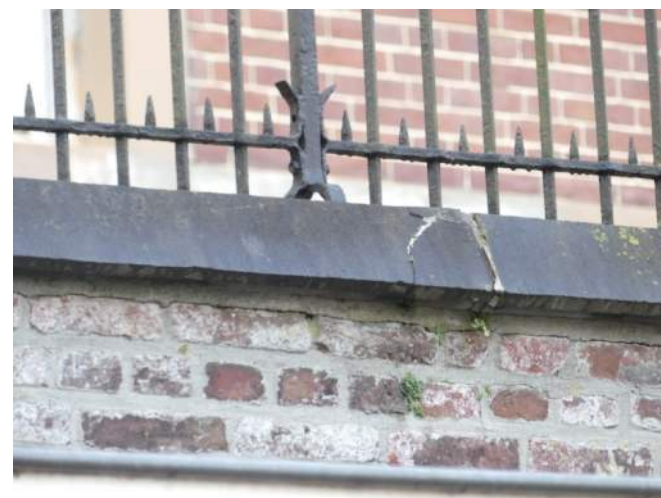
Afb. 04.35.15, losgebroken hoekje waarboven een slechte reparatie en slordig kitwerk

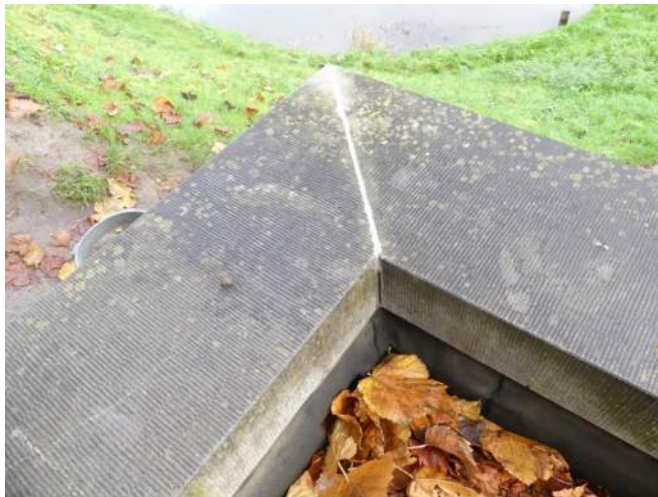
Afb. 04.35.19, foutief uitgevoerd hoekdetail (normaal met zgn. 'omlopende' kop ipv diagonaal gezaagd) en slecht kitwerk

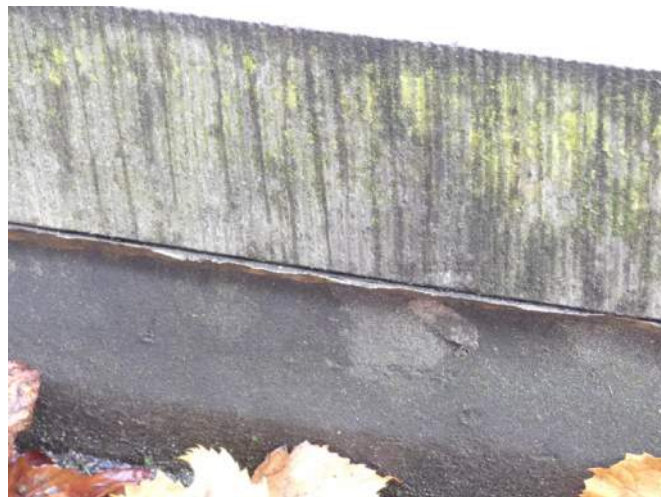
Afb. 04.35.20, slechte liggende naad

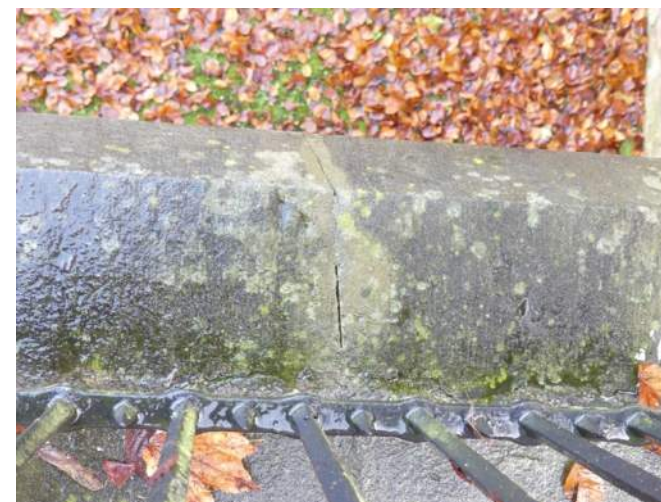
Afb. 04.35.25, losgebarsten mortelvoeg

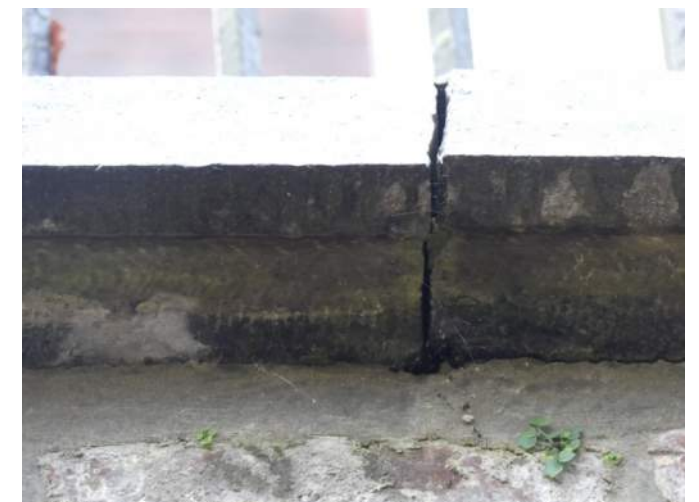
Afb. 04.35.26, uitgespoelde mortelvoeg

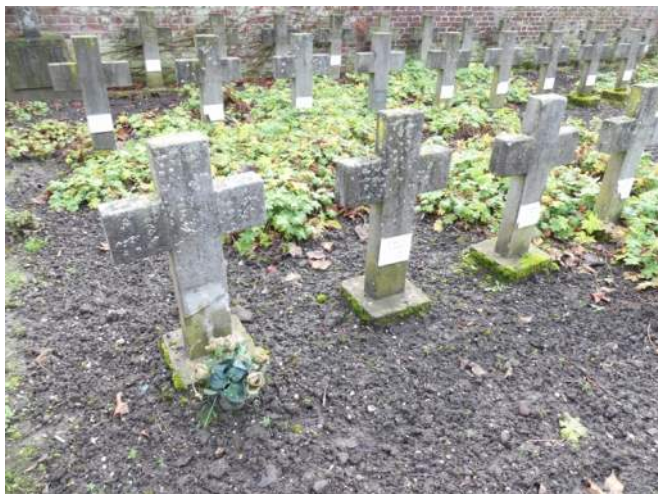
Afb. 04.35.21, gescheurde kruizen op Ursulinenkerkhof

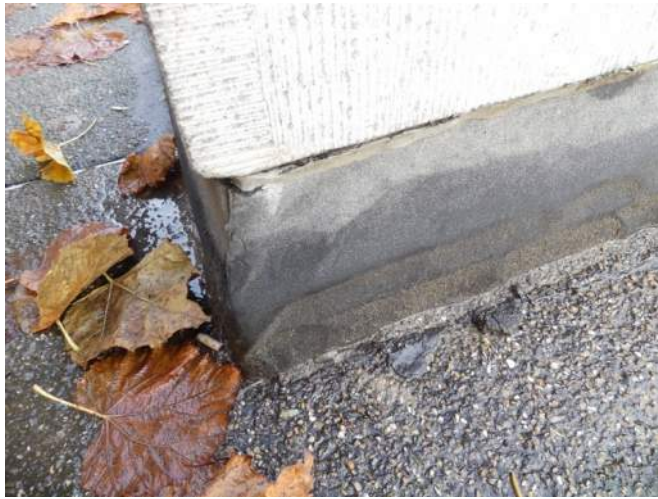
Afb. 04.35.29, losgekrompen kitvoeg tussen dakbedekking en afdek, daardoor een slechte, potentieel lekkende aansluiting

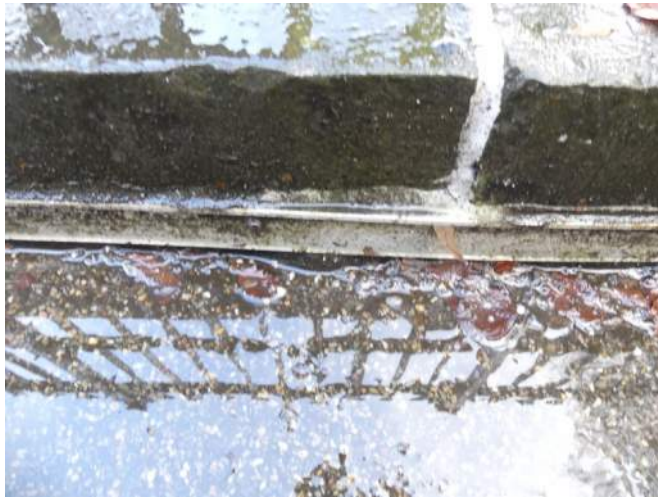
Afb. 04.35.30, ook aansluiting met klemstrip is zeer slecht uitgevoerd: er blijft water achter de klemstrip staan met kans op lekkage

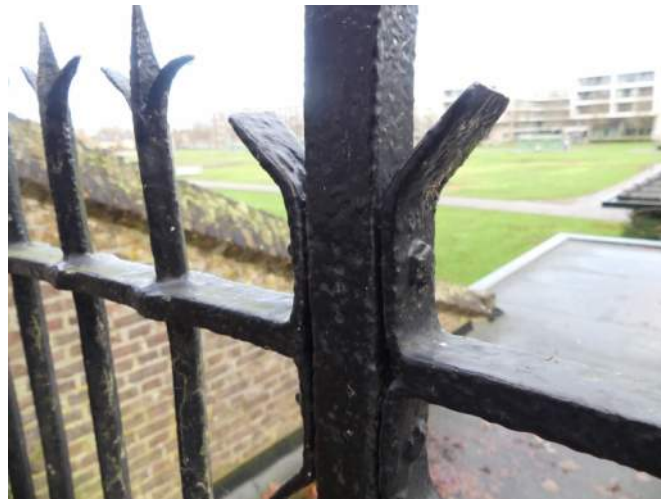
Afb. 04.43.03, hekwerkbeugels met zeskantbouten en...

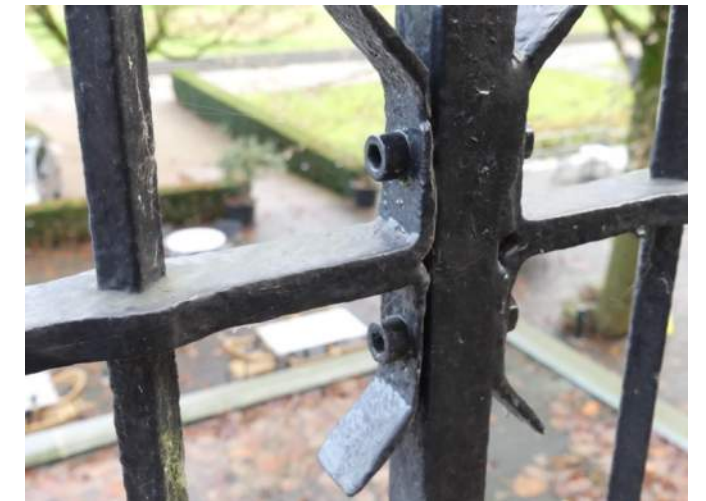
Afb. 04.43.10, hekwerkbeugels met inbusbouten aan baluster bevestigd.....

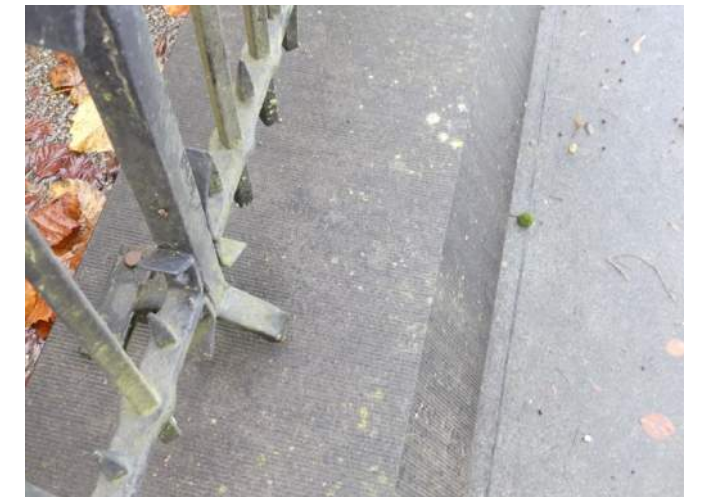
Afb. 04.43.12, afgezaagde 'buitenvoet'....

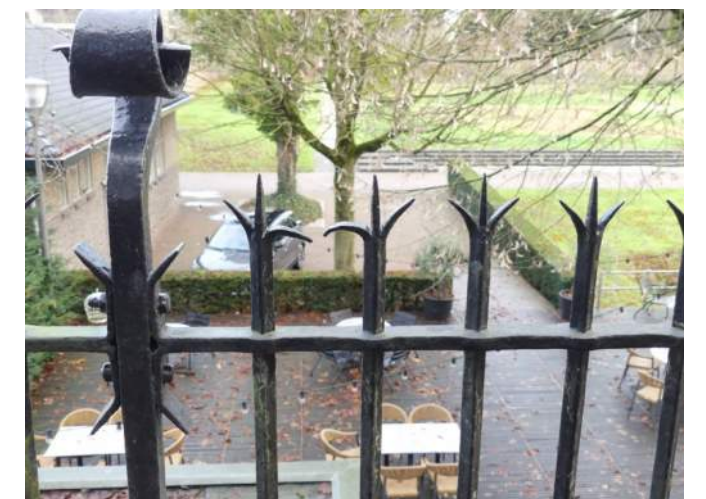
Afb. 04.43.14, verbogen hekwerkpunten

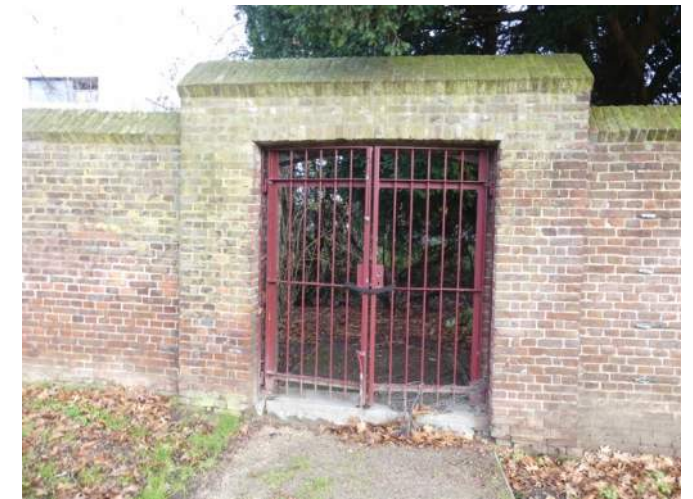
Afb. 04.43.22, te ruime poort: vleugels sluiten niet goed recht

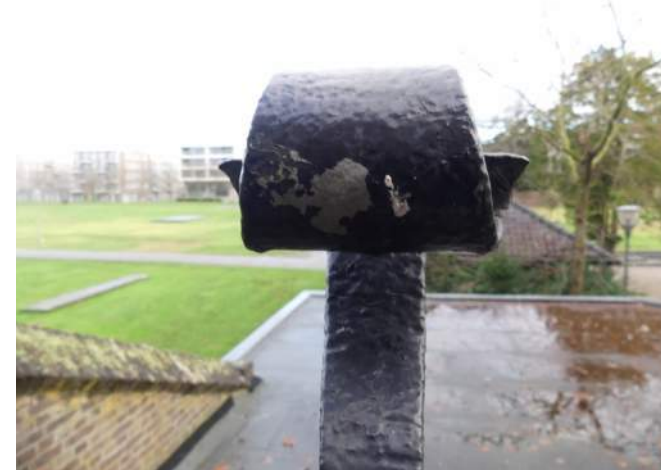
Afb. 04.46.01, slecht hechtende dekverf

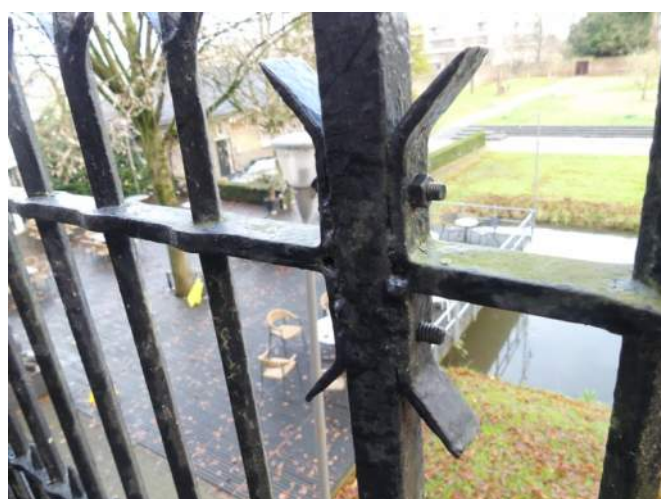
Afb. 04.43.20, met zeskantbouten en -moeren en lasnaad aan baluster bevestigde hekwerken

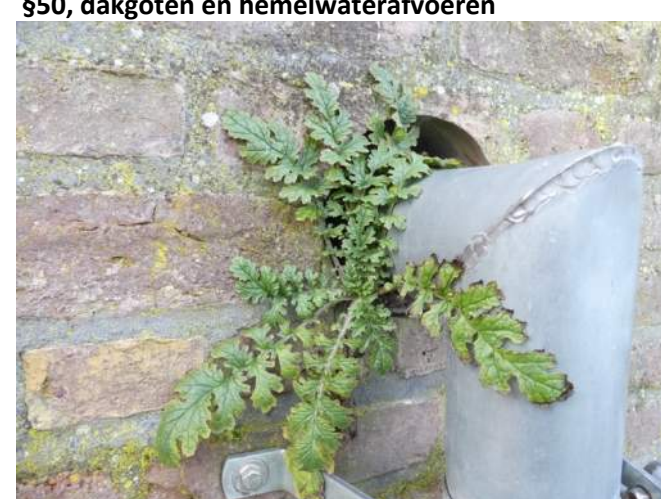
Afb. 04.50.01, begroeiing bij doorvoer hwa

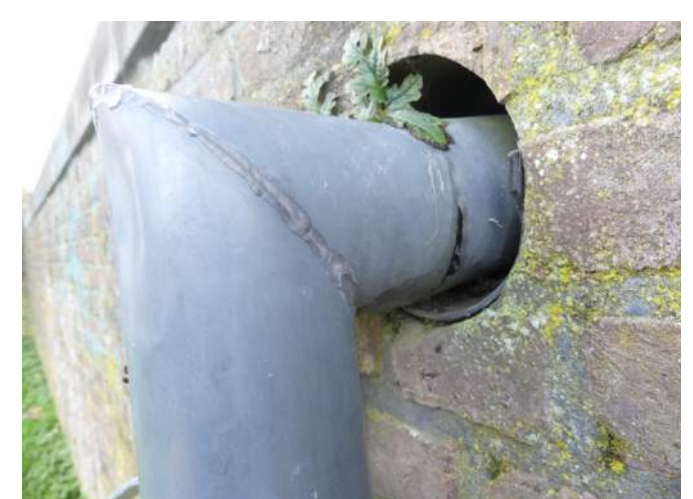
Afb. 05.30.02, losgetrokken bocht; met te weinig overlap uitgevoerd

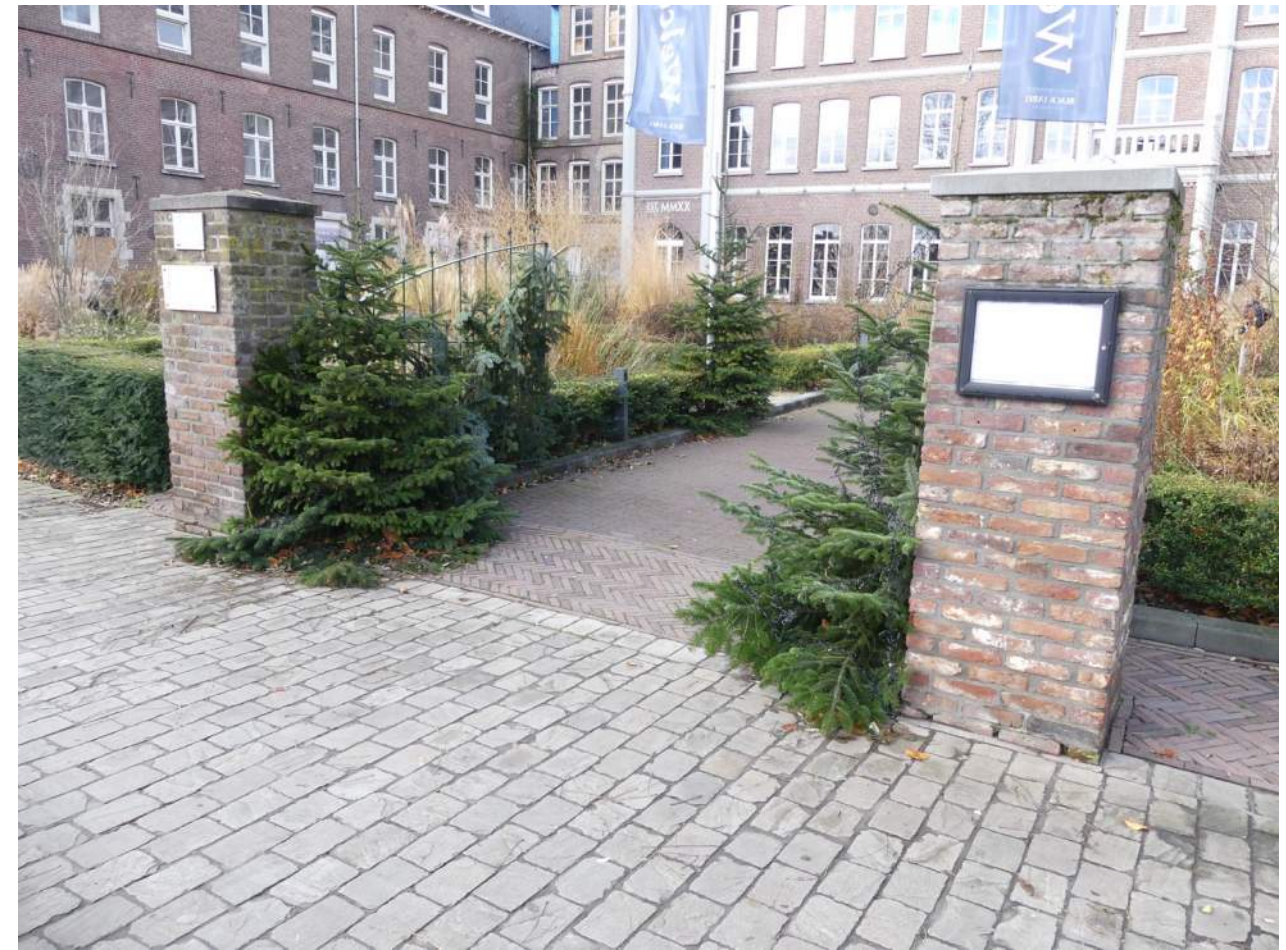
Afb. 05.00.20, poortpenanten voorterrein Jezuieten Internaat

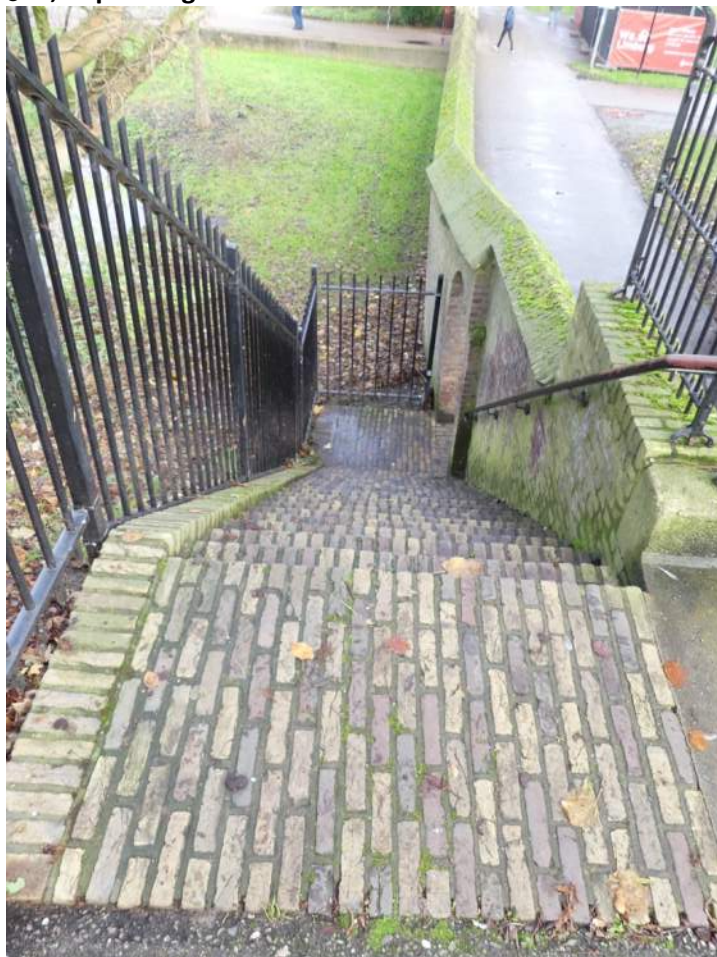
Afb. 05.16.01, alg- en mosgroei op gemetselde trap

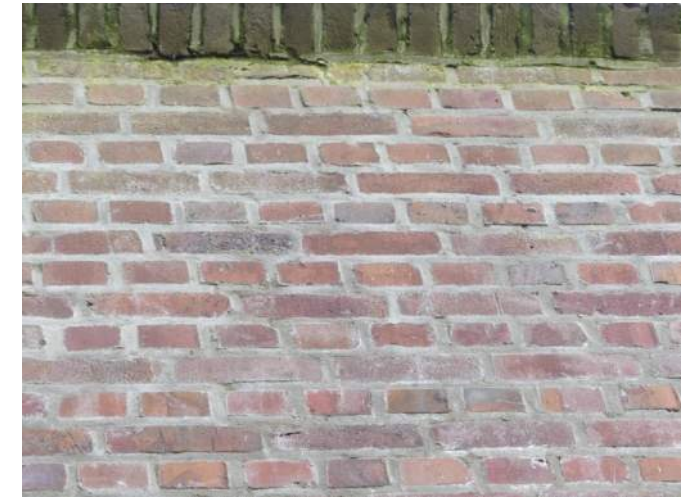
Afb. 05.22.27, vergeten (?) stukje voegwerk onder ezelsrug, daardoor alg- en mosgroei

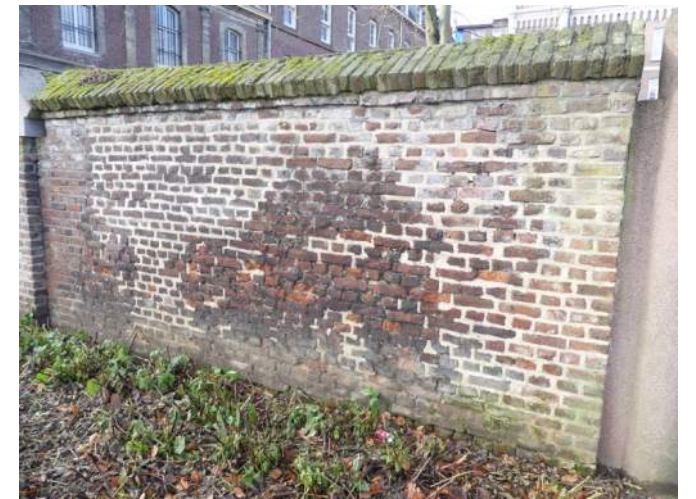
Afb. 05.22.39, zeer slordige hertstellingen en uitgevallen voegen

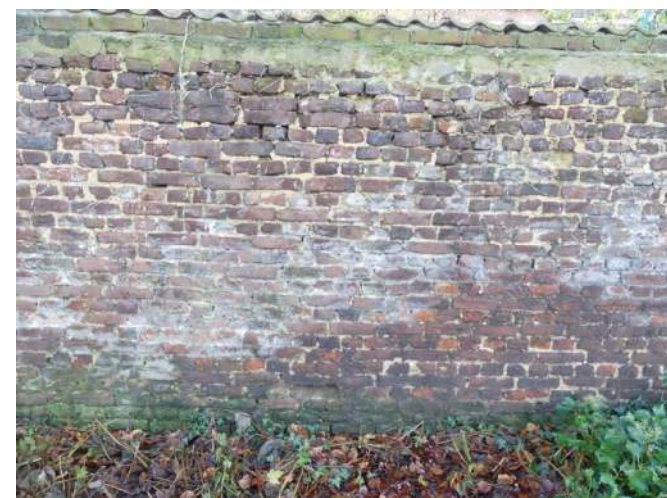
Afb. 05.22.42, versleten en uitgespoeld (origineel) voegwerk en Uitgespoeld voegwerk bij maaiveld
