## Rapportage en advies Stadsmuren en Fort Sanderbout, Sittard

Joan van den Hurk

26-12-2025

24.076.PP.251226.01

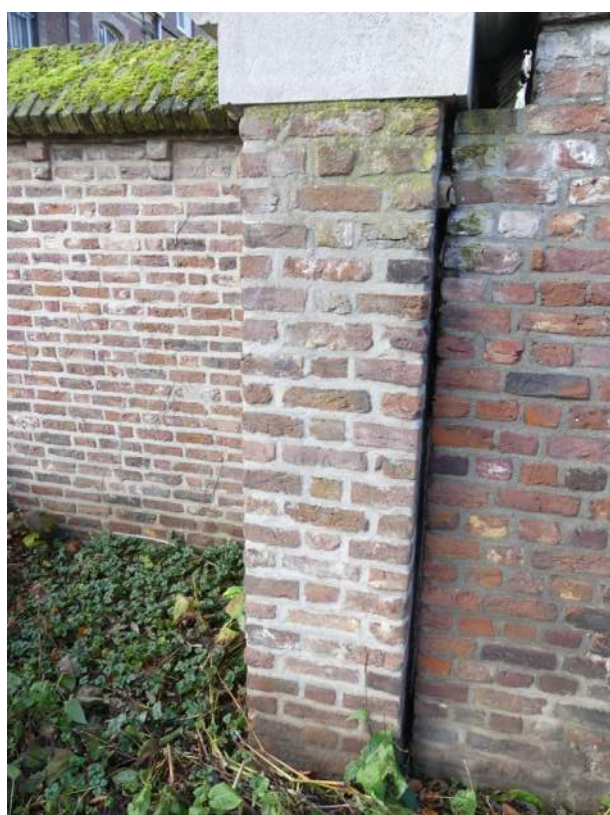
Afb. 05.22.47, uitgespoeld voegwerk bij -vooral- asfalt

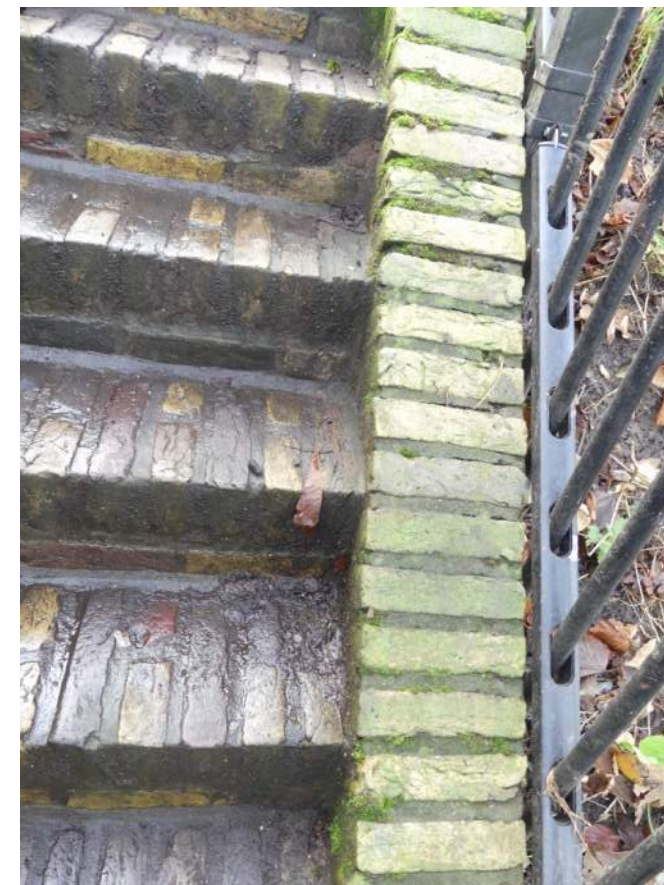
Afb. 05.22.50, door te langdurige waterbelasting uitgesleten en uitgespoeld voegwerk uit de traptreden
