## 6. Wal 06, Sanderboutwal, de tuin van het Toon Hermanshuis

## 7. Wal 07, het begin van de Sanderboutwal

## 8. Wal 08, het midden van de Sanderboutwal

12. Wal 12, Fort Sanderbout

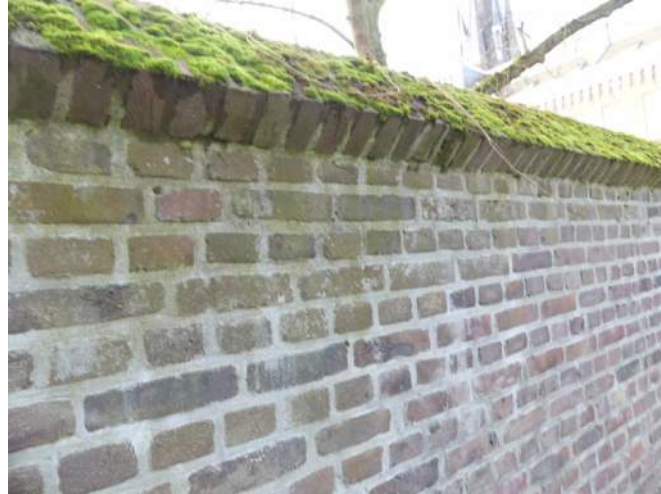
Afb. 05.22.52, volledig met alg en mos begroeide ezelsrug muur

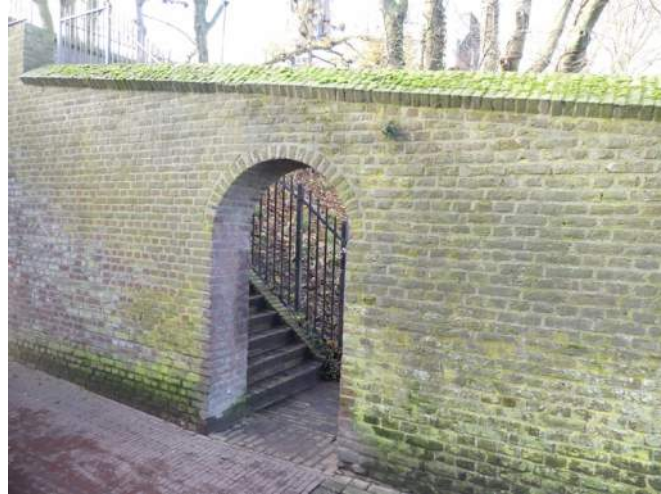
Afb. 05.22.53, met alg en mos begroeide ezelsrug en plintzone

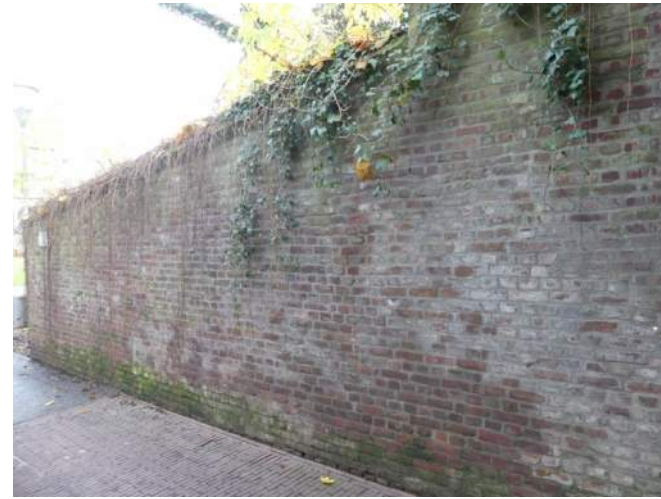
Afb. 05.22.59, begroeide muur en alg- en mosgroei in de plintzone

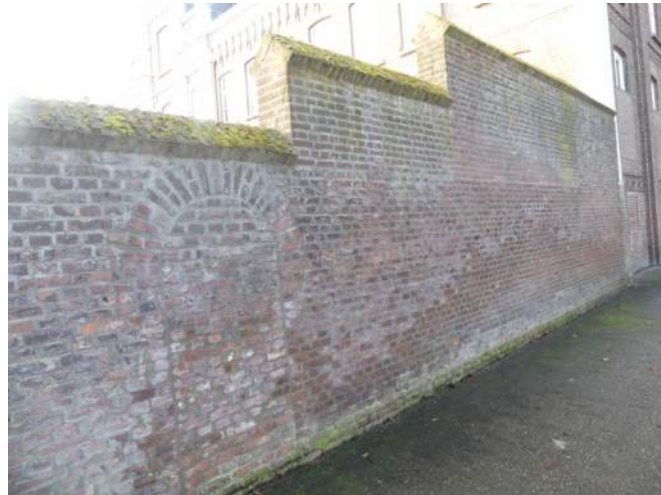
Afb. 05.22.54, met alg en mos begroeide ezelsrug

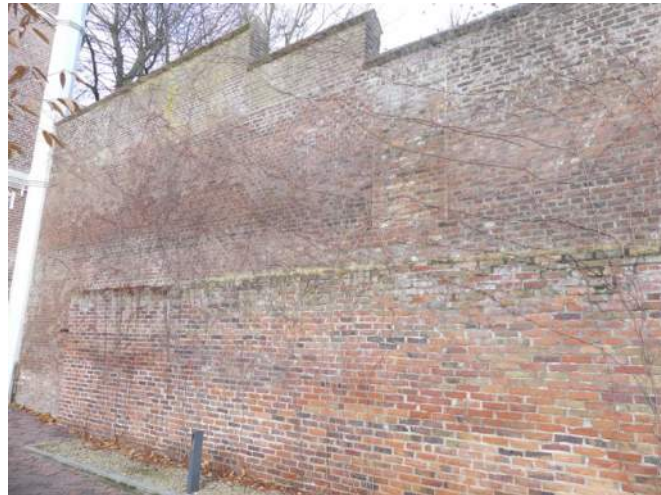
Afb. 05.22.56, gewenste begroeiing?

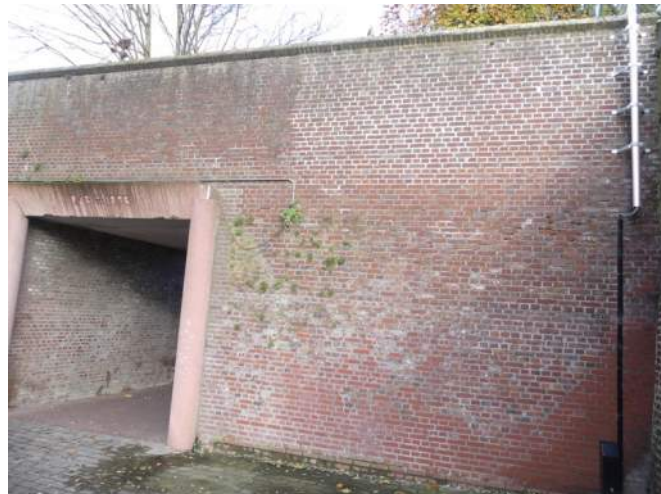
Afb. 05.22.57, muurvegetatie

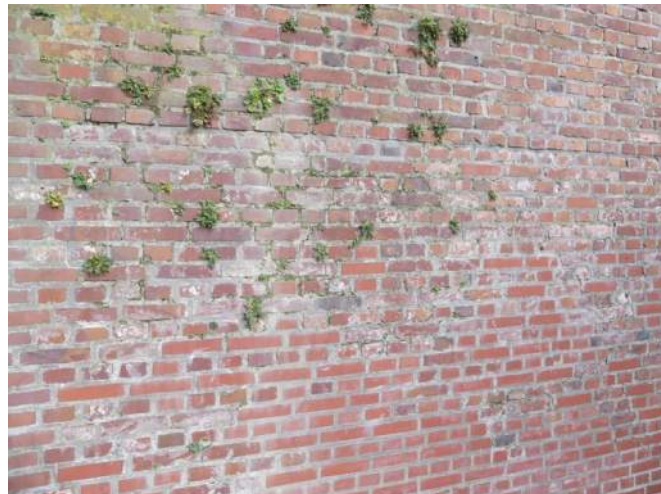
Afb. 05.22.58, muurvegetatie

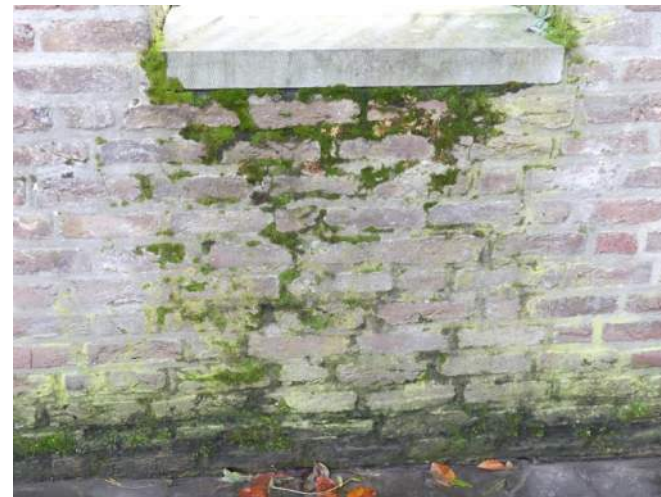
Afb. 05.22.63, alg- en mosgroei

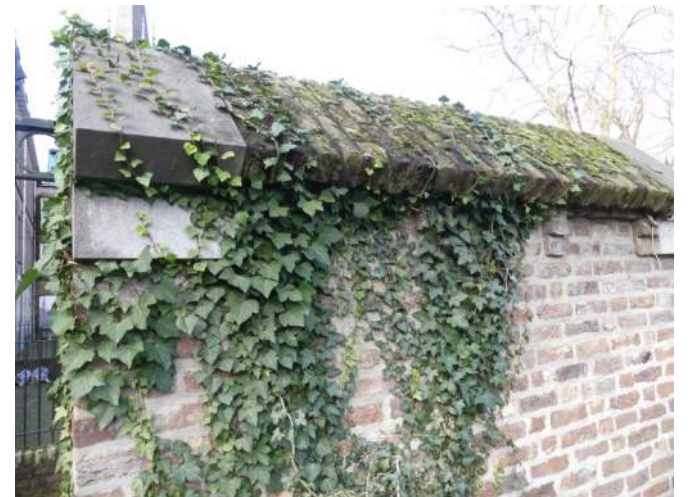
Afb. 05.22.64, begroeide ezelsrug

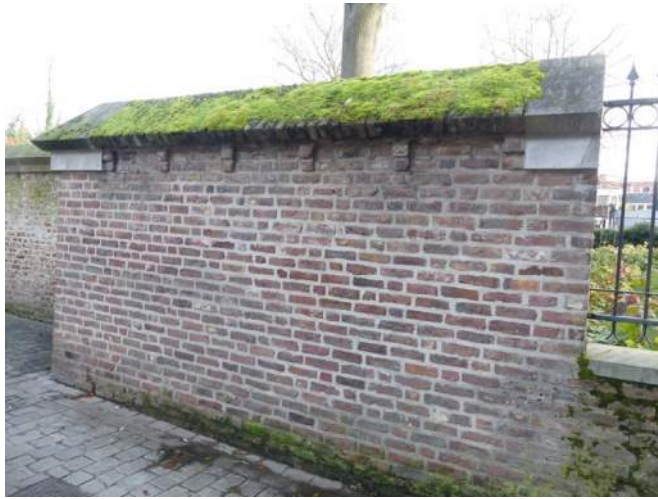
Afb. 05.22.59, volledig met mos begroeide ezelsrug

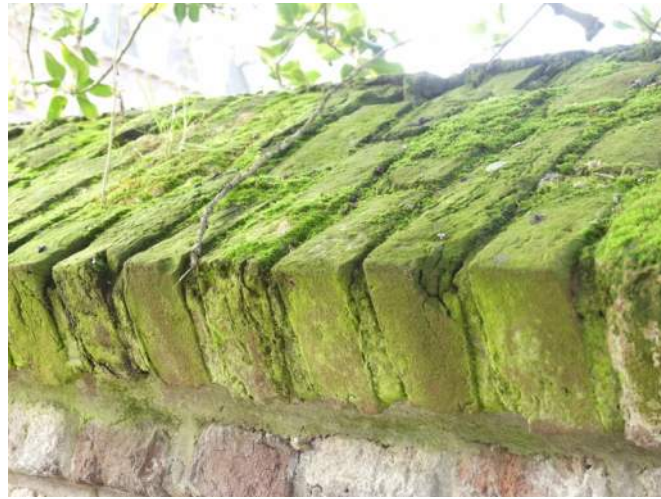
Afb. 05.22.60, volledig met mos begroeide ezelsrug

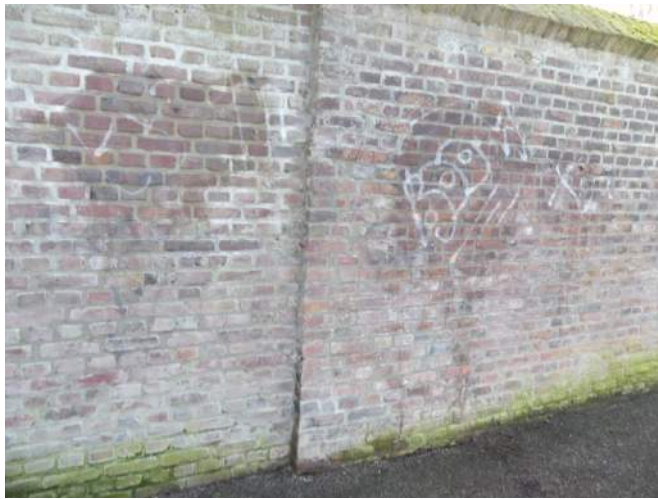
Afb. 05.22.61, graffiti

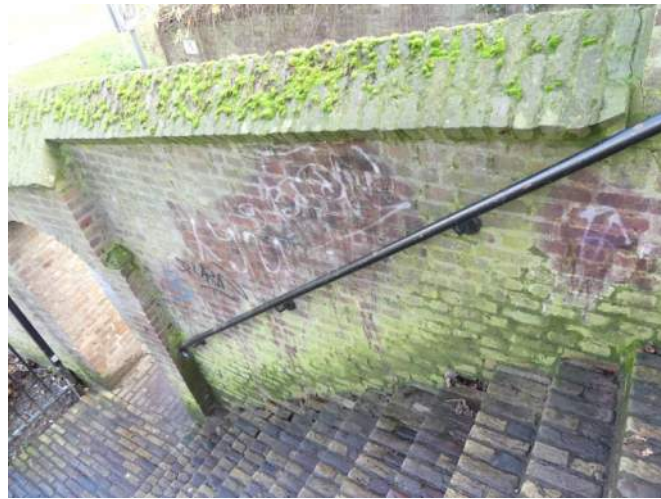
Afb. 05.22.62, graffiti

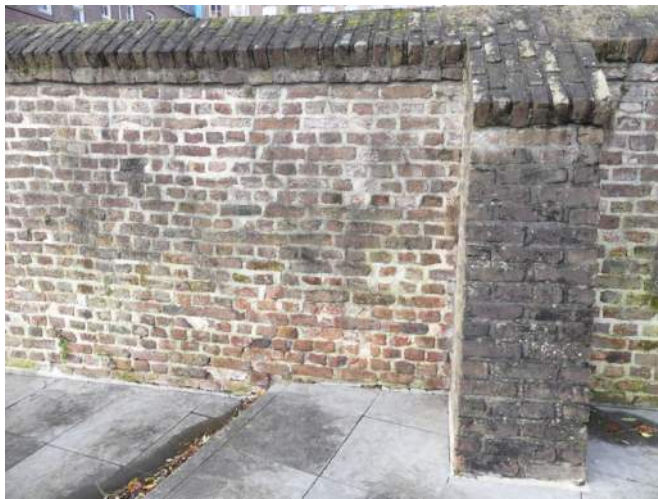
Afb. 05.22.63, vervuilde uitbloei en reinigingssporen oude graffiti

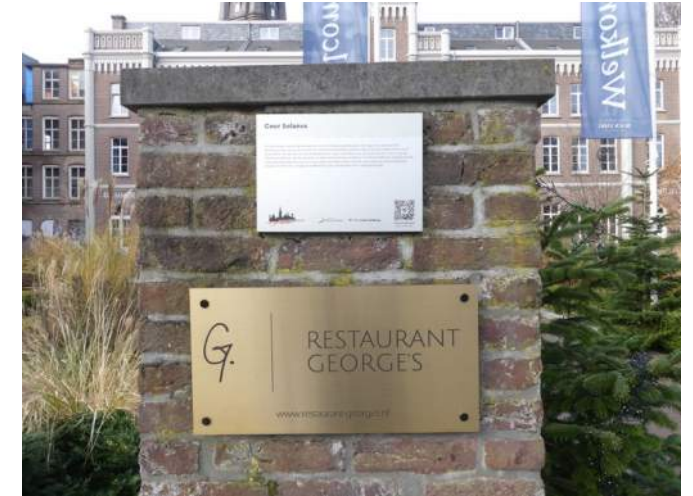
Afb. 05.35.02, foutief gestelde penantafdek – ligt schuin

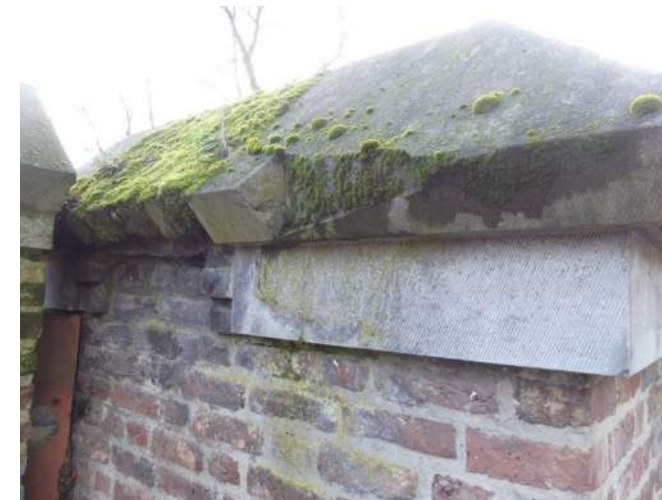
Afb. 05.35.05, mosgroei en breuk in afdekkap

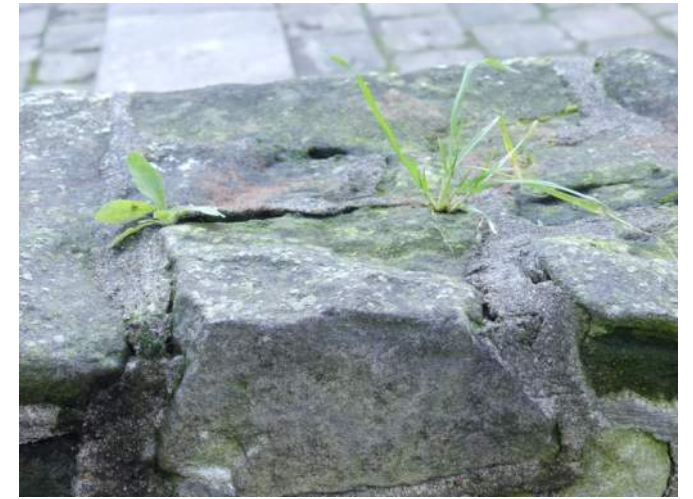
Afb. 05.35.14, vegetatie in openstaand voegen

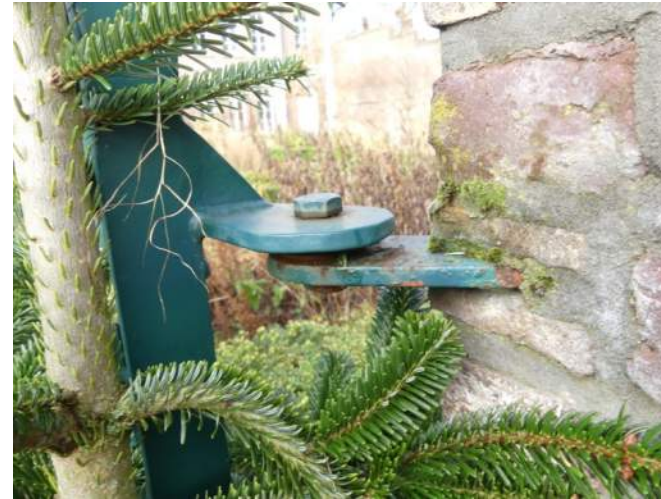
Afb. 05.43.05, roest op staartstuk draaipunt

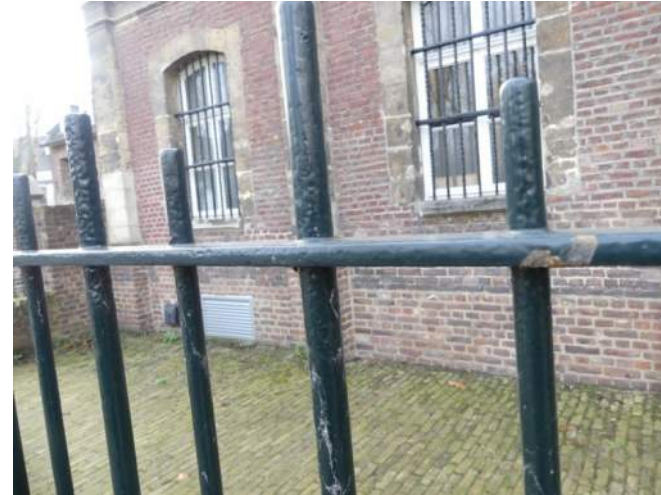
Afb. 05.46.01, slecht hechtende dekverf

Afb. 05.46.02, roestvorming

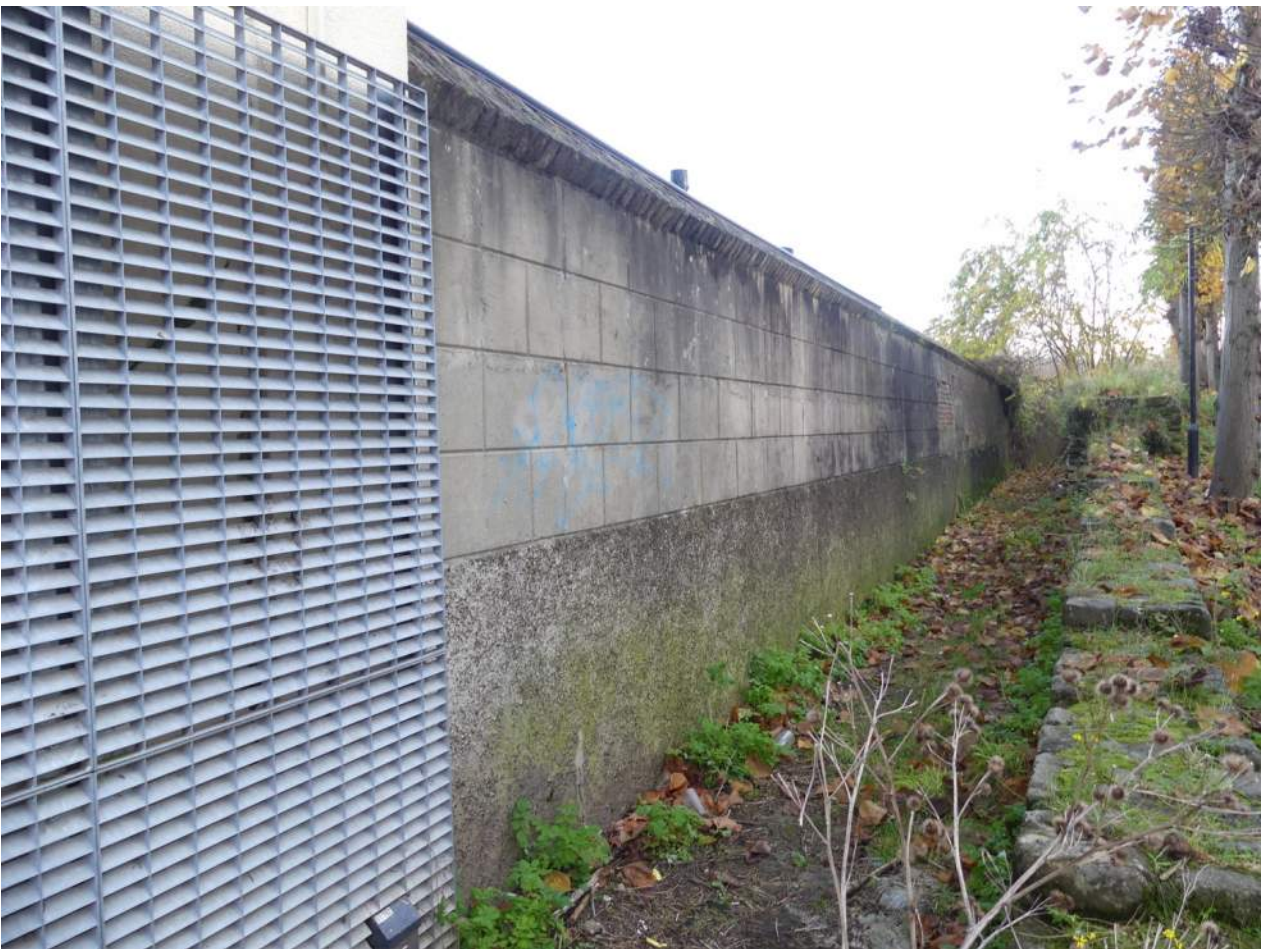
Afb. 06.00.11, overzicht buitenzijde van de muur met ezelsrug langs de tuin

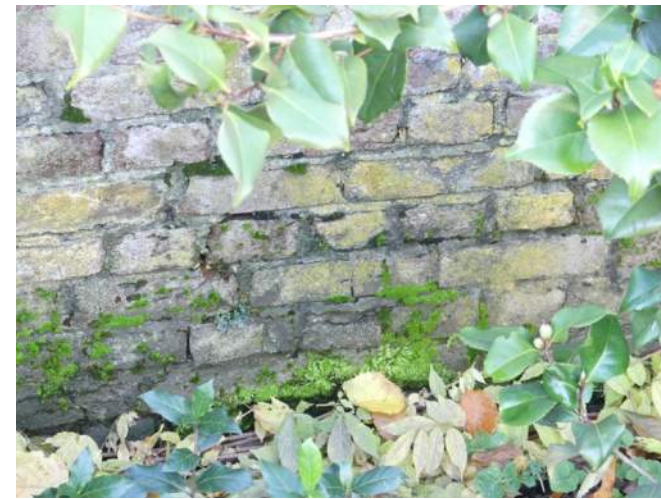
Afb. 06.22.13, met mos begroeid, loszittend voegwerk

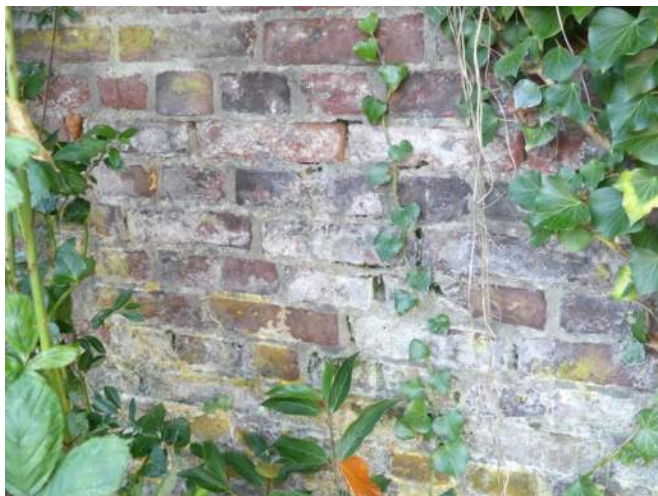
Afb. 06.22.11, foutief hersteld, weer loszittend en uitgevallen voegwerk

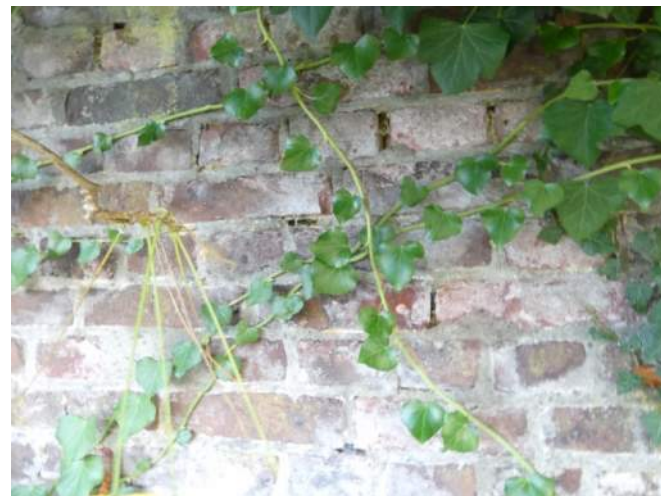
Afb. 06.22.12, foutief hersteld, weer loszittend en uitgevallen, voegwerk

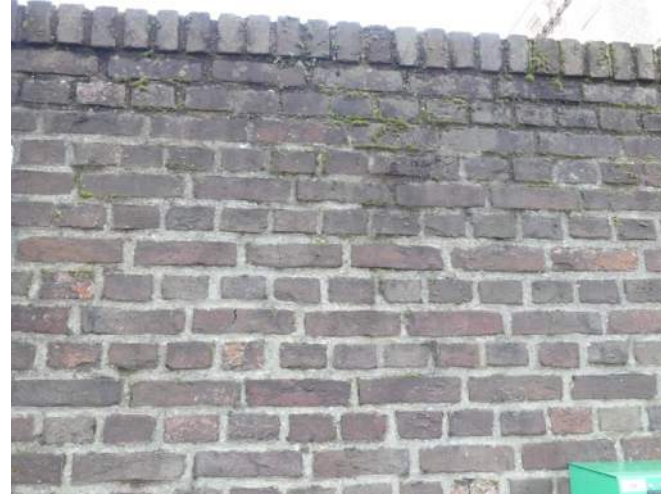
Afb. 06.22.24, lichte alg- en mosgroei

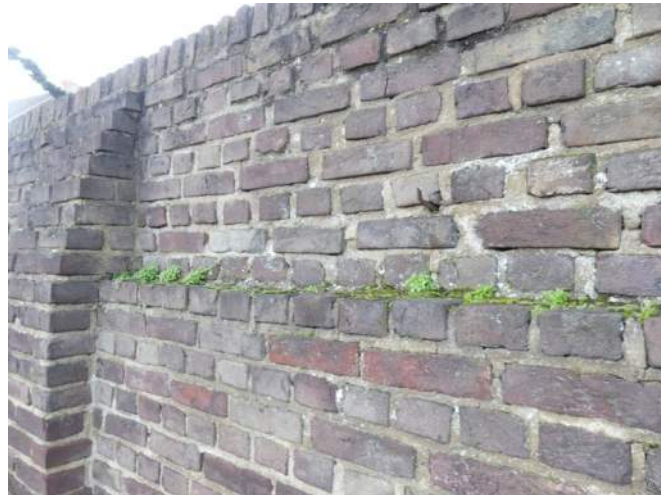
Afb. 06.22.25, lichte alg- en mosgroei op verspringing in de muur

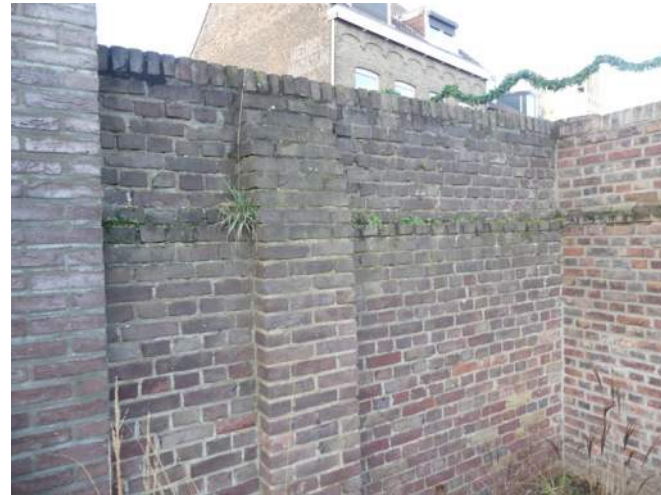
Afb. 05.22.26, lichte alg- en mosgroei op verspringing in de muur met beginnende vegetatie

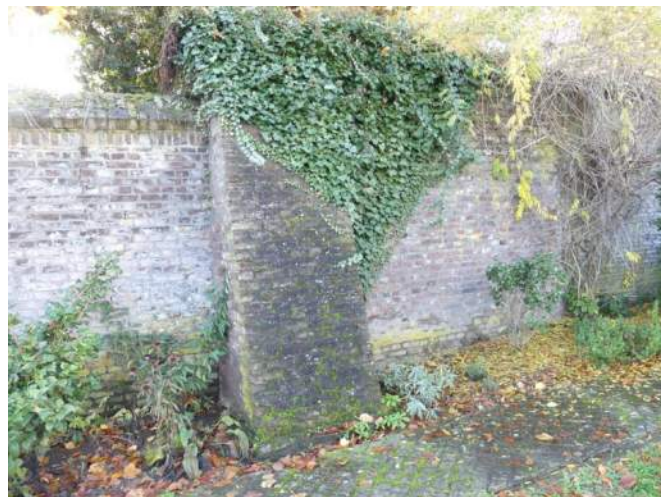
Afb. 06.22.28, zwaar vervuilde steunbeer met alg- en mosgroei

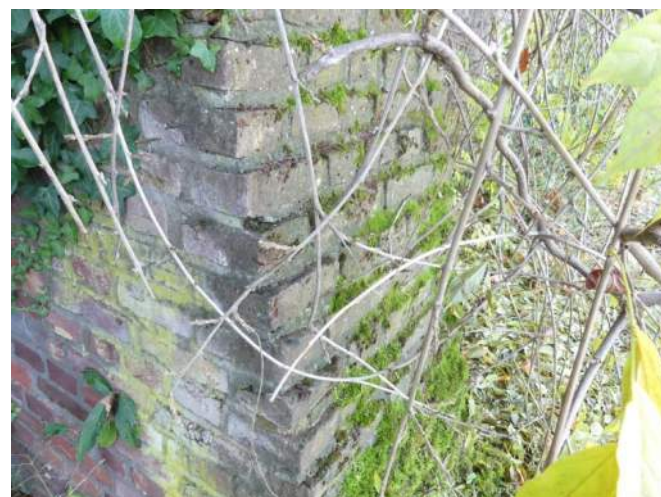
Afb. 06.22.29, vervuilde steunbeer met flinke mosgroei

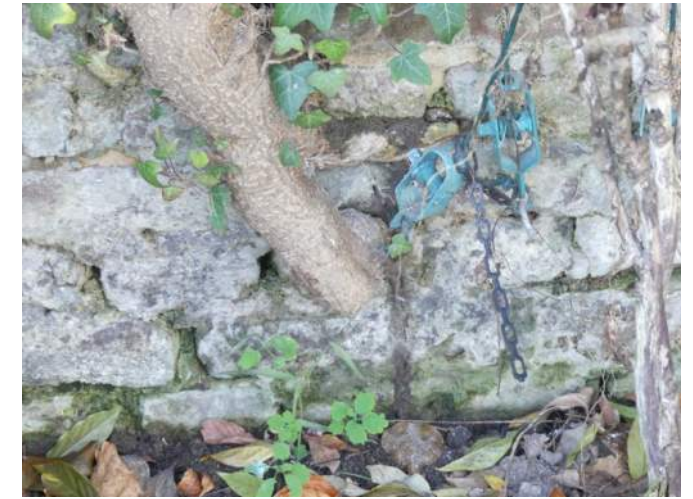
Afb. 06.22.31, wortel klimop in de muur

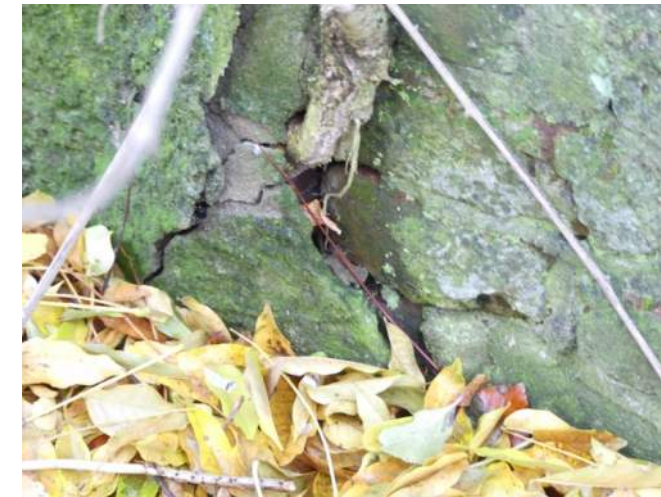
Afb. 06.22.32, wortel klimop in de muur

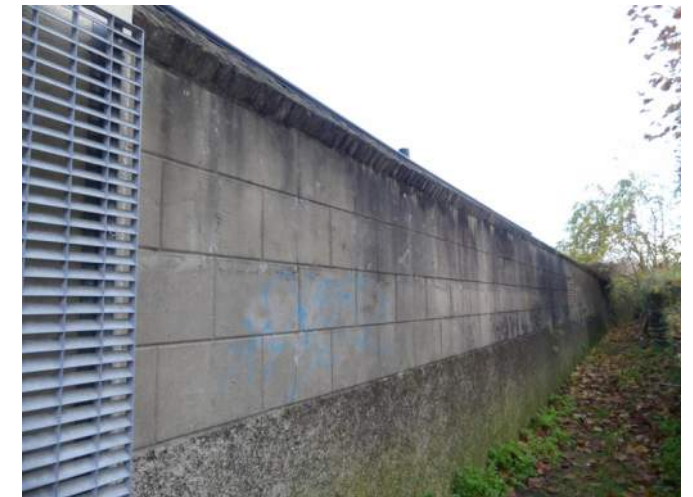
Afb. 06.22.35, graffiti

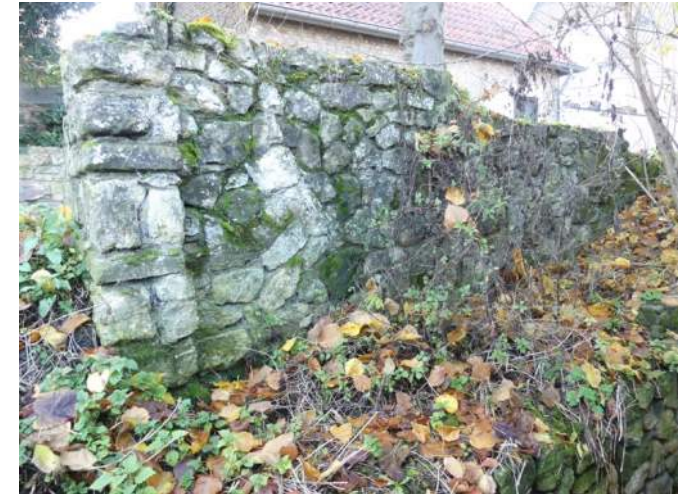
Afb. 07.35.02, ontbrekende blokken natuursteen en forse begroeiing

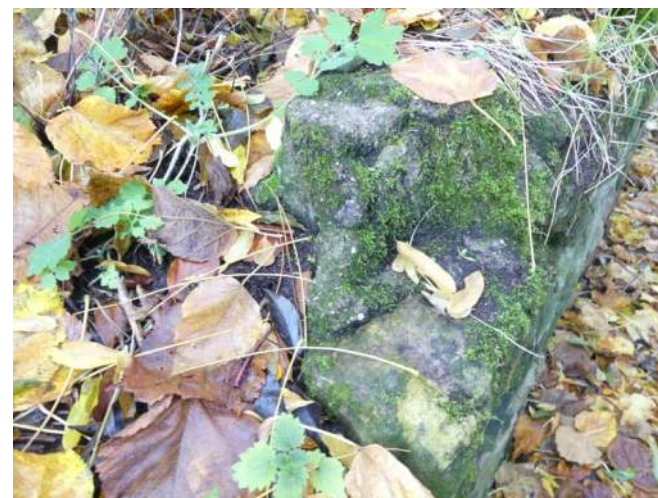
Afb. 07.35.03, forse mosgroei

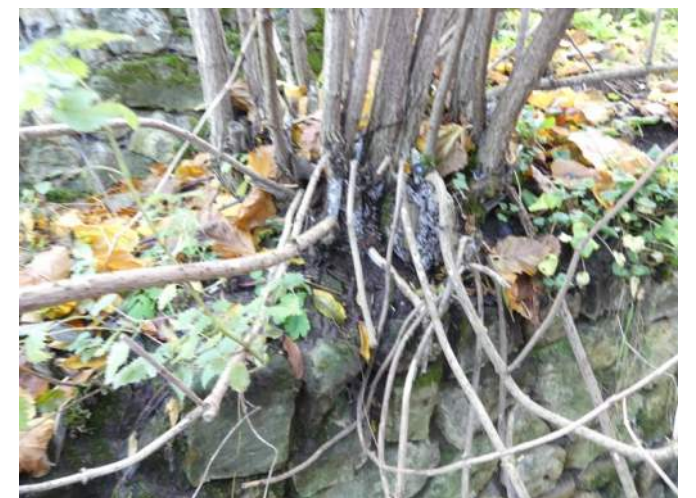
Afb. 07.35.04, wortelschietende struik

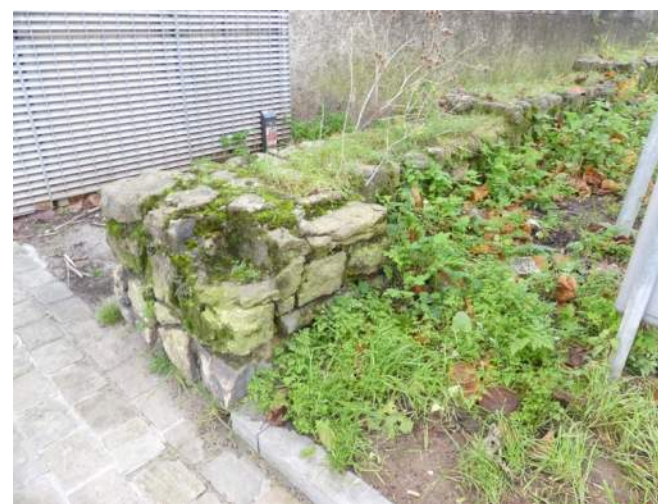
Afb. 07.35.05, ontbrekend blok natuursteen en vegetatie

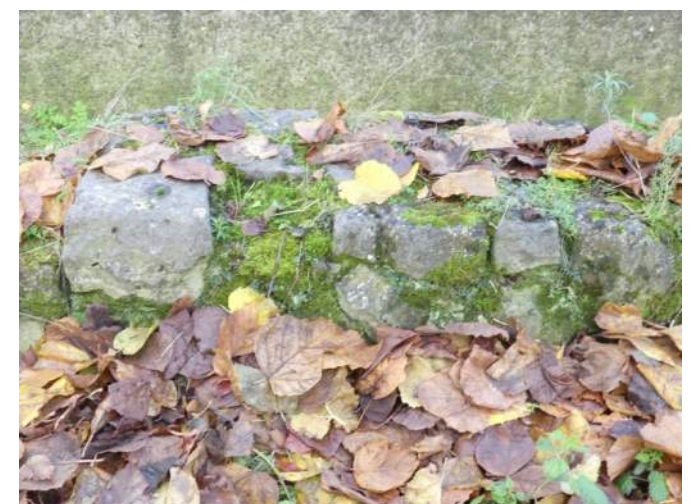
Afb. 07.35.06, ontbrekend blok natuursteen en forse mosgroei

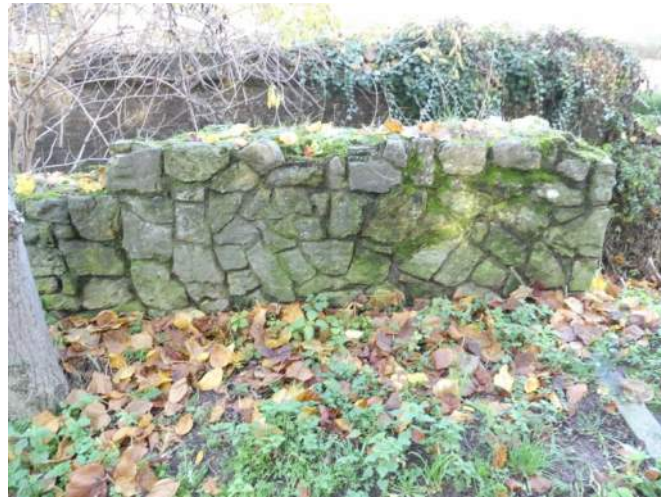
Afb. 07.35.08, ontbrekend blok natuursteen

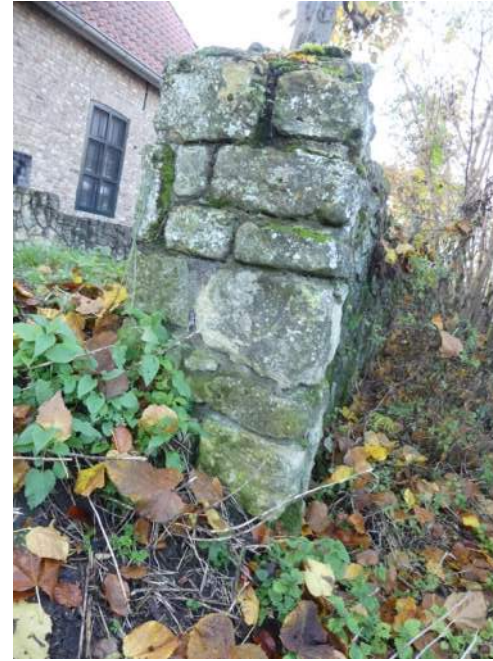
Afb. 07.35.12, uitgesleten voegwerk

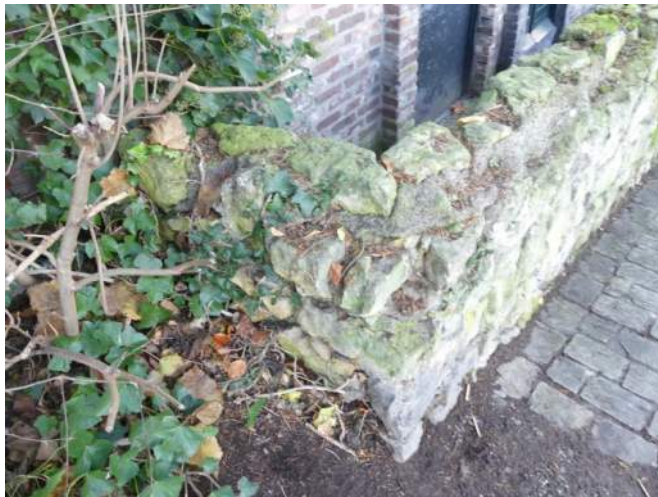
Afb. 07.35.09, ontbrekend blok natuursteen

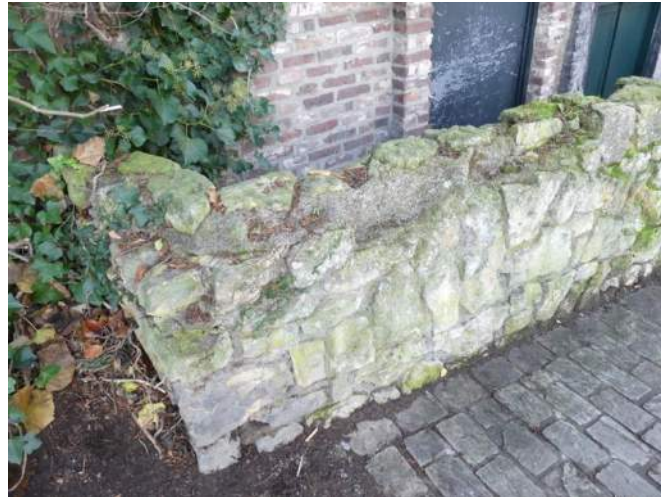
Afb. 07.35.10, ontbrekend blok natuursteen en begroeiing

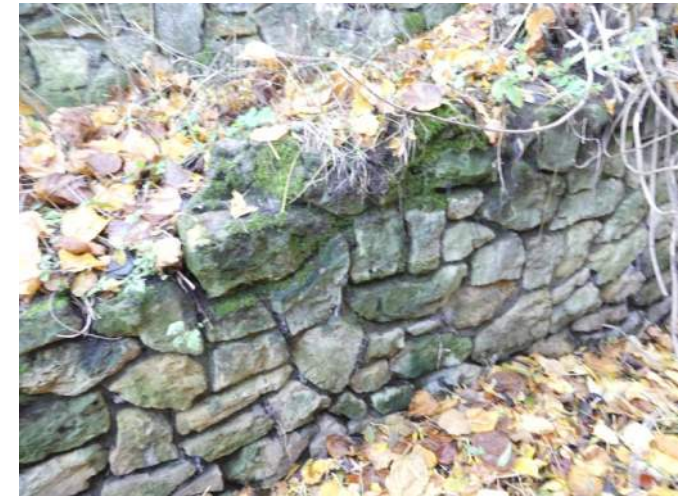
Afb. 07.35.15, uitgesleten voegwerk, forse alg- en mosgroei, vegetatie en begroeiing

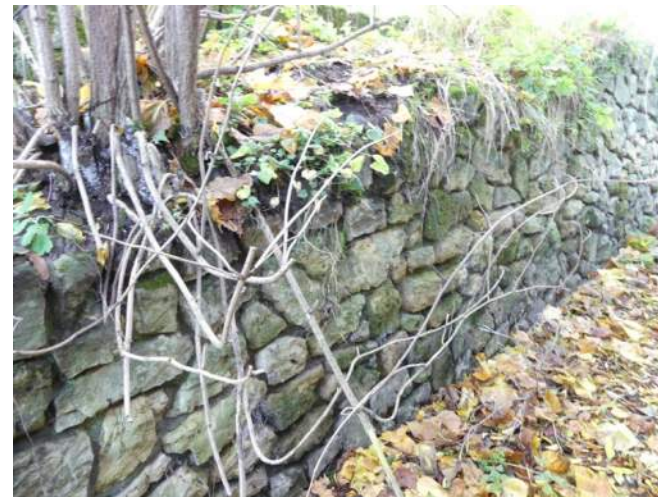
Afb. 07.35.16, uitgesleten voegwerk, alg- en mosgroei

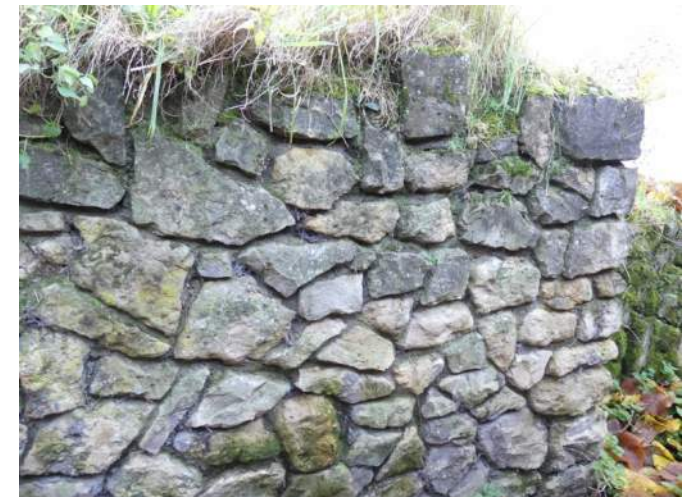
Afb. 07.35.17, uitgesleten voegwerk

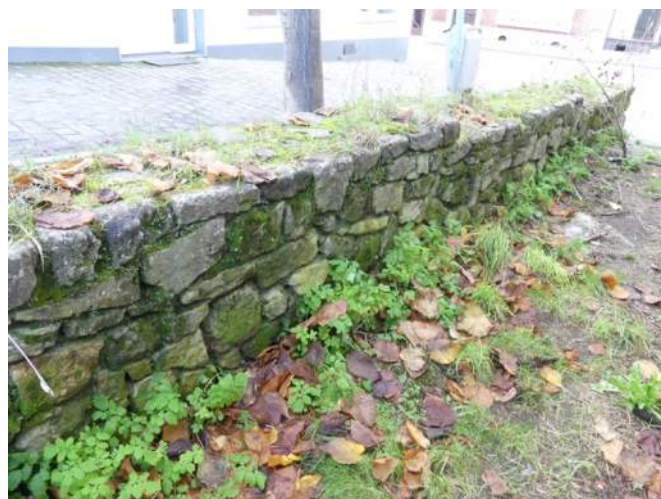
Afb. 07.35.20, uitgesleten voegwerk, alg- en mosgroei

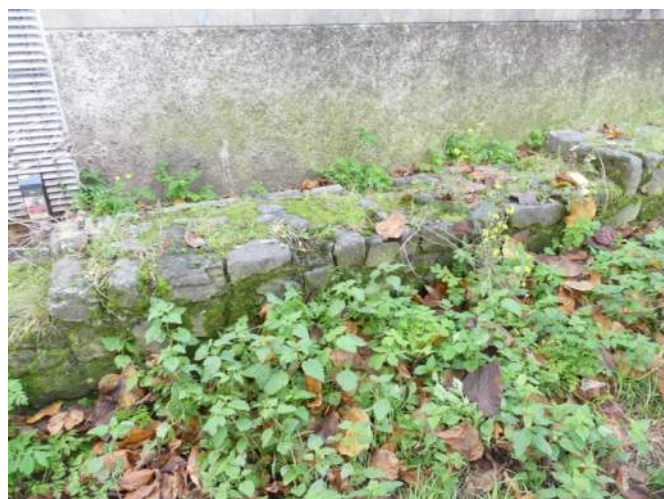
Afb. 07.35.21, met alg en mos begroeide voegen

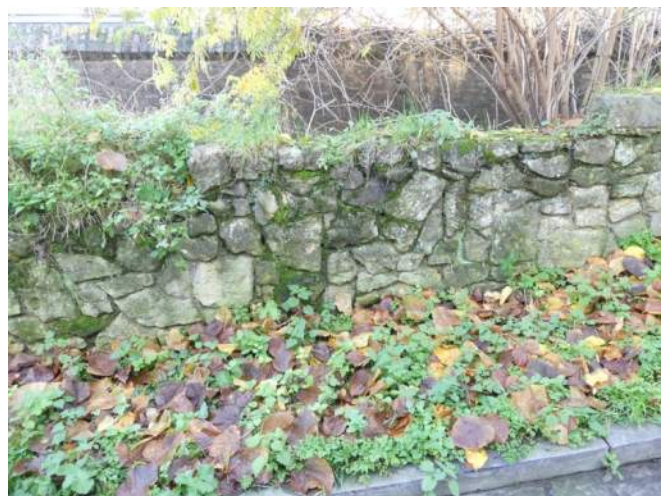
Afb. 07.35.22, met alg en mos begroeide voegen en uitgevallen voegwerk

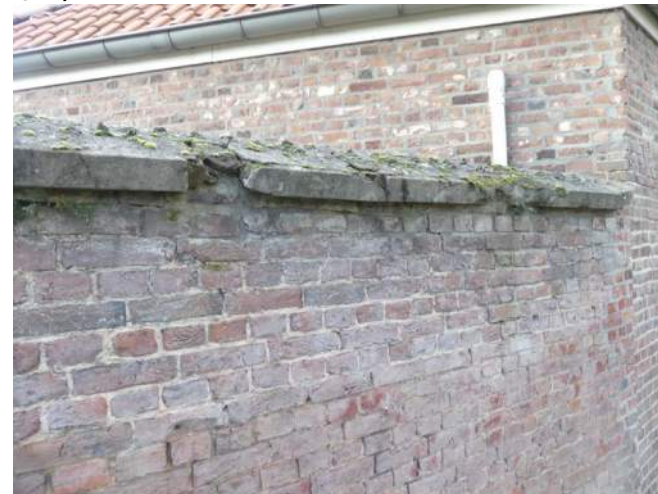
Afb. 08.22.01, kapotte stenen in de ezelsrug

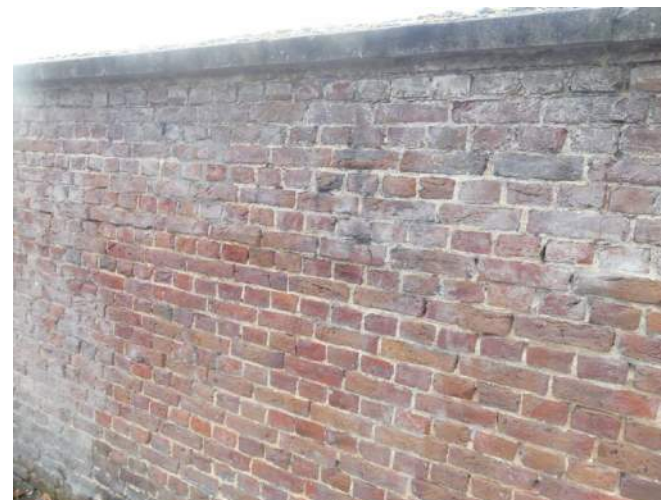
Afb. 08.22.15, versleten voegwerk

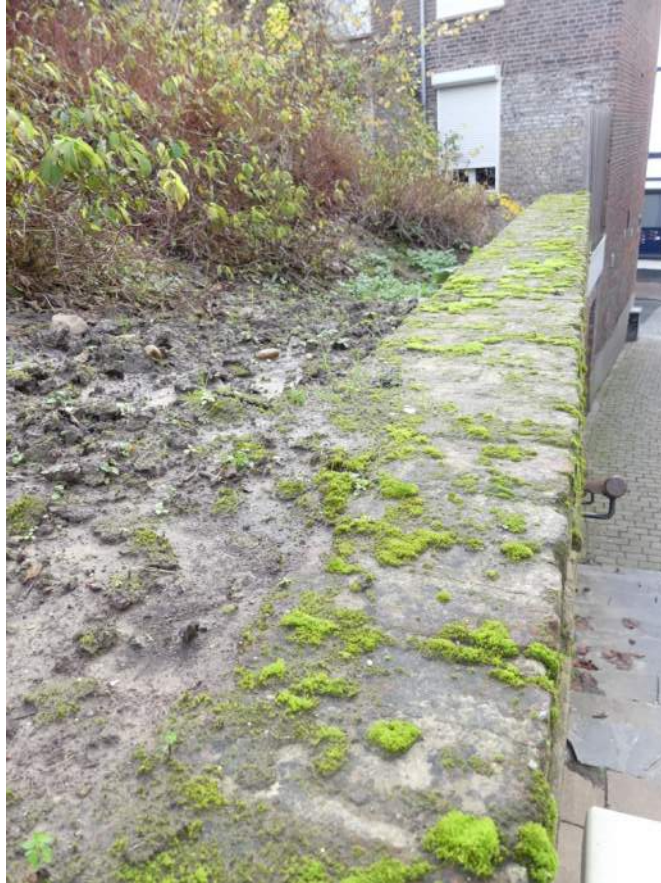
*Afb. 08.22.19, alg- en mosgroei*

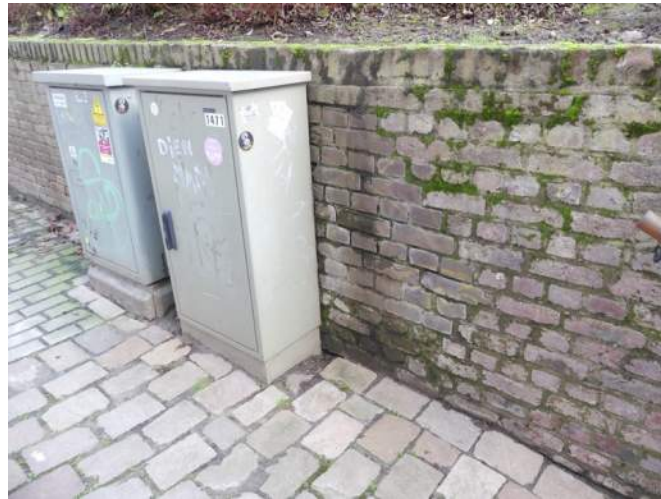
*Afb. 08.22.21, alg- en mosgroei*

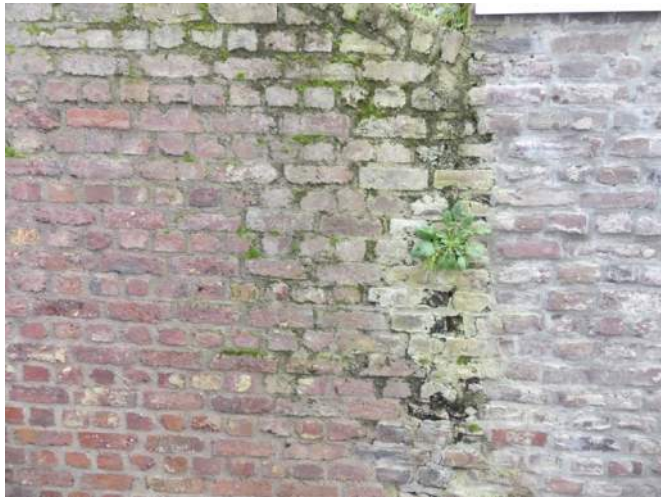
*Afb. 08.22.20, algaangroei en beginnende vegetatie*

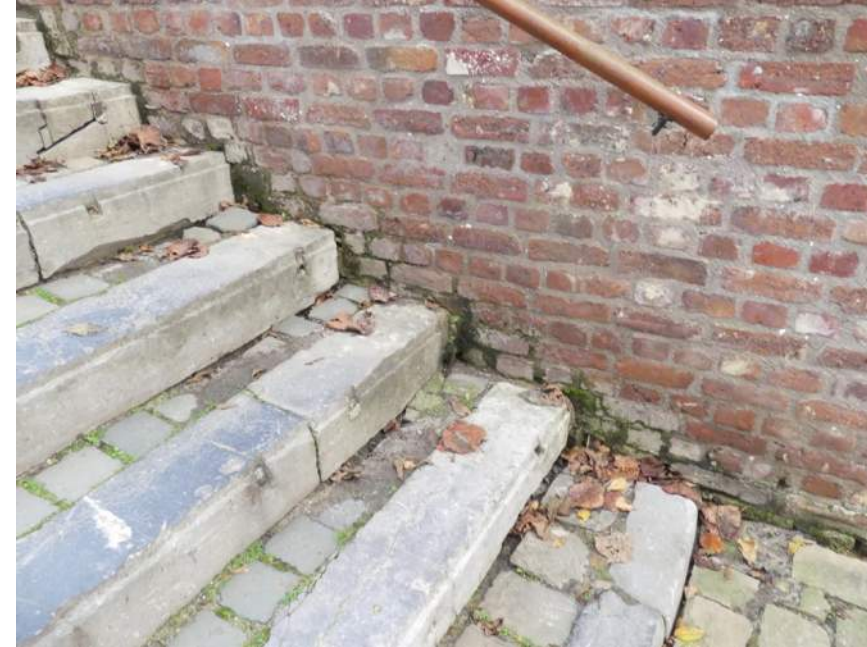
*Afb. 08.35.01, verzakte natuursteen bestrating tussen uit verschillende natuursteen blokken samengestelde traptreden*

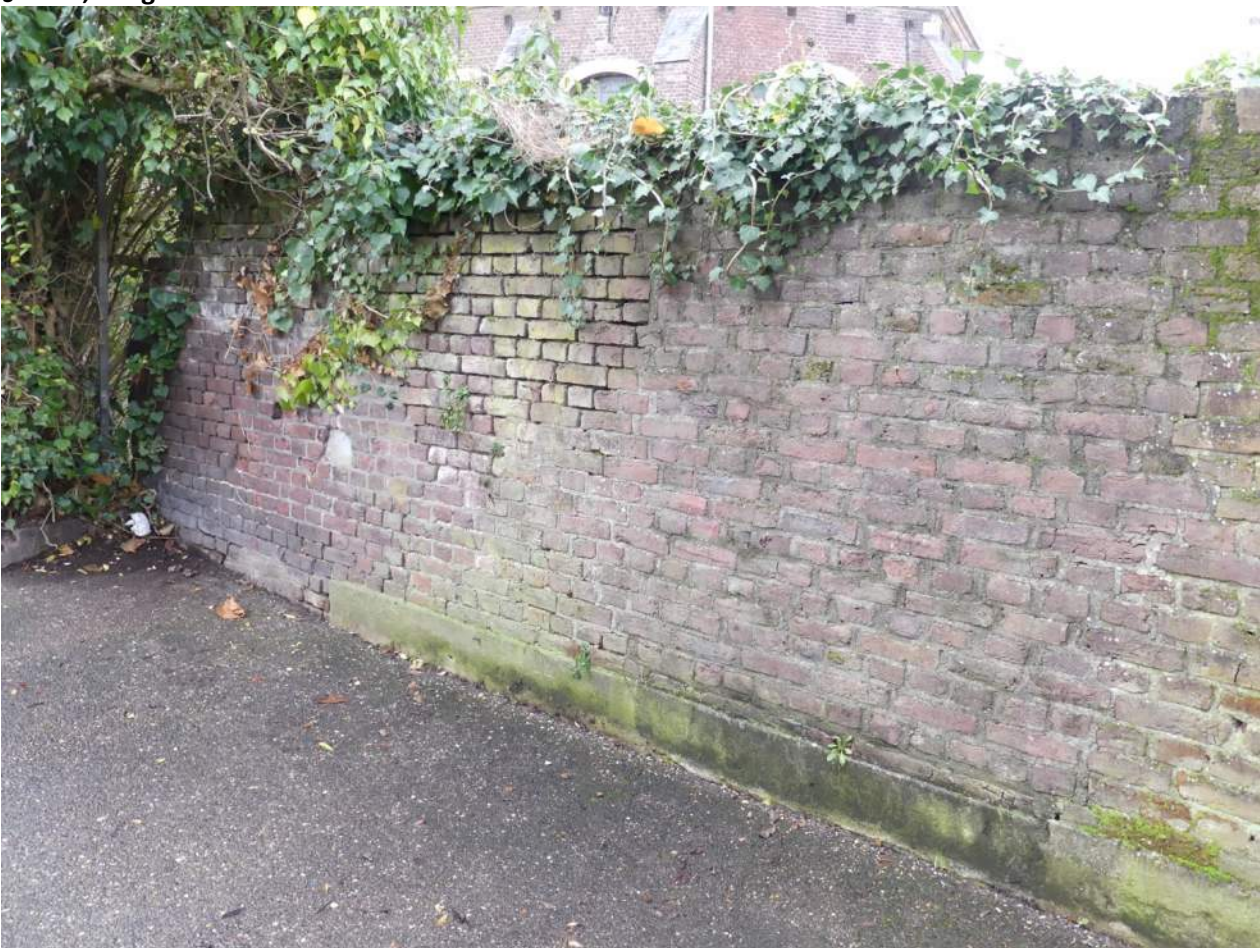
Afb. 09.22.01, uitgevallen voegwerk, alg- en mosgroei en forse begroeiing

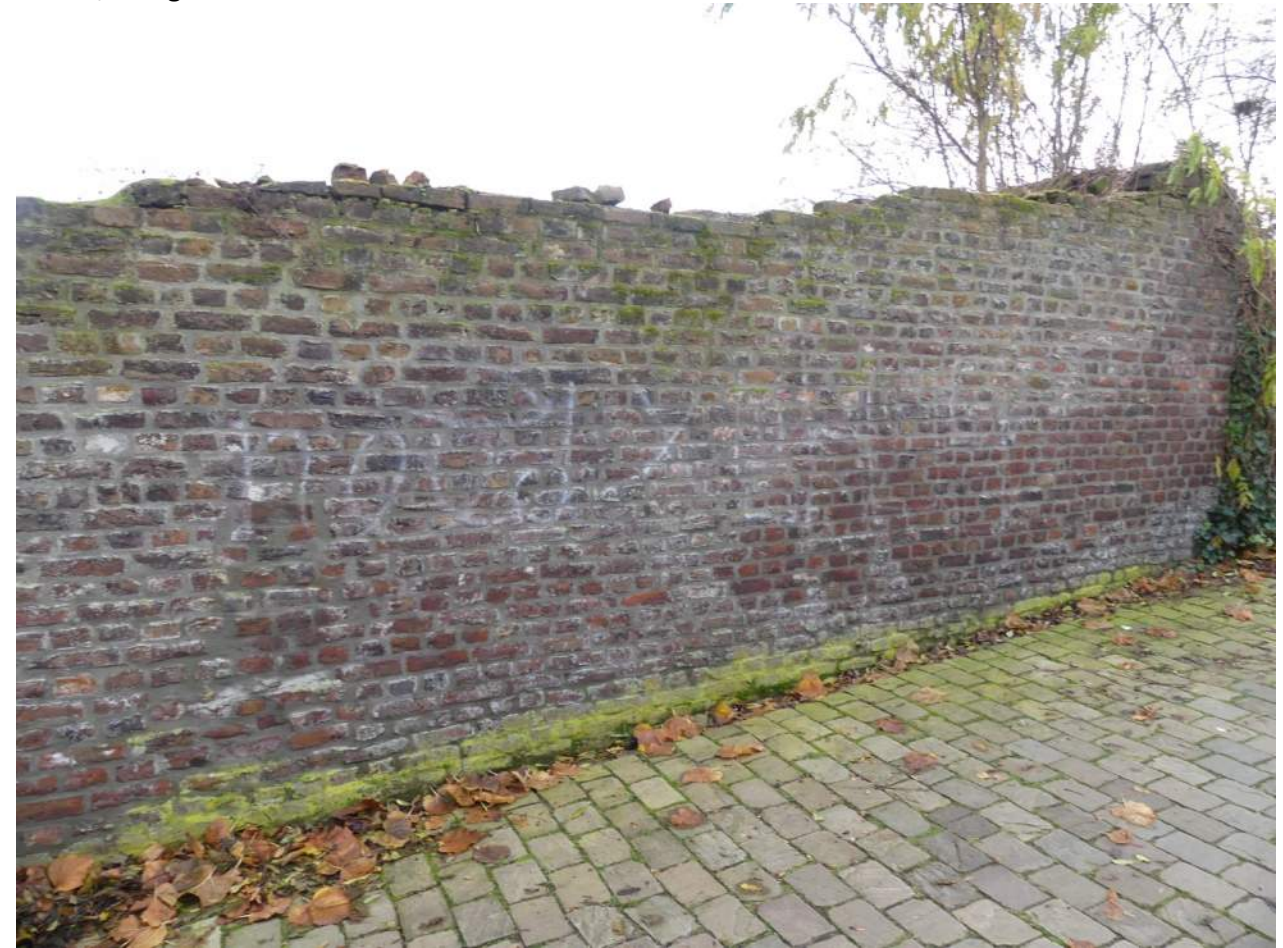
Afb. 09.22.03, graffiti en alg- en mosgroei

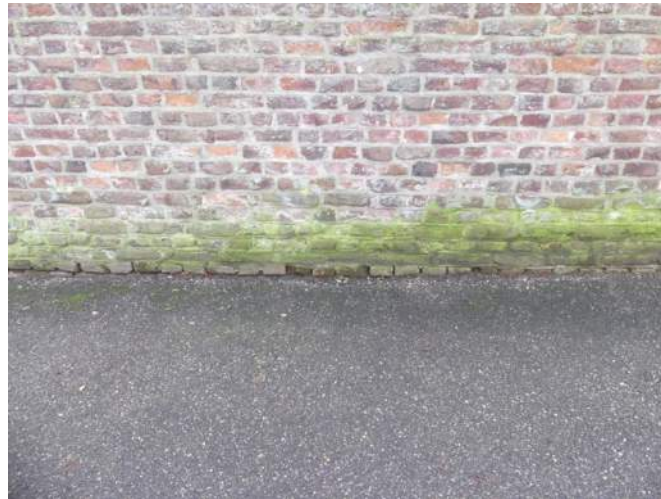
Afb. 10.22.04, kapotte steen en detonerend (foutief hersteld) voegwerk

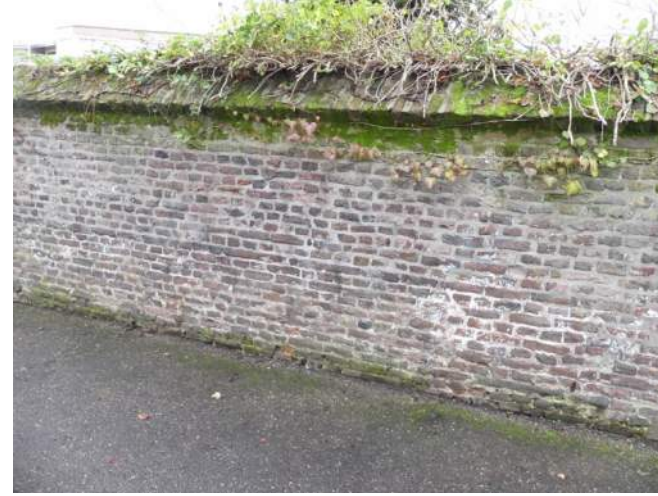
Afb. 10.22.11, forse alg- en mosgroei en begroeiing

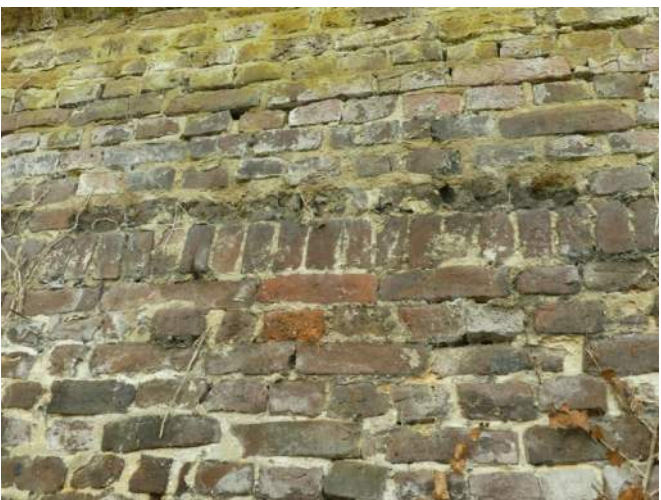
Afb. 11.22.16, versleten en uitgesleten, loszittend voegwerk,  
algroei en oude begroeiing

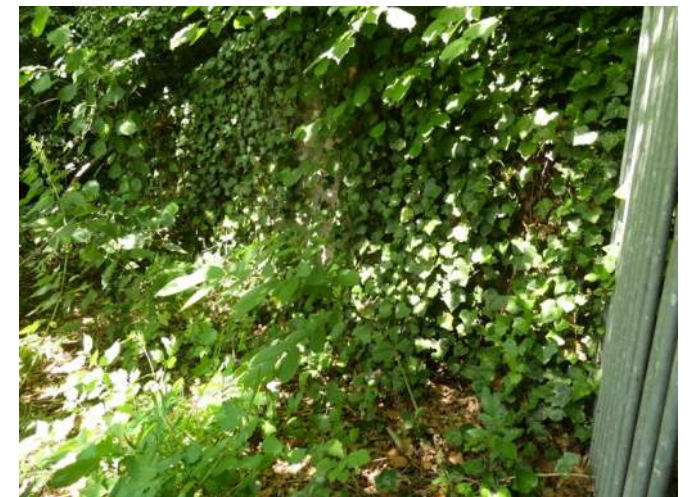
Afb. 11.22.22, forse begroeiing over lage walmuur
