## 6. Wal 06, Sanderboutwal, de tuin van het Toon Hermanshuis

## 7. Wal 07, het begin van de Sanderboutwal

## 8. Wal 08, het midden van de Sanderboutwal

12. Wal 12, Fort Sanderbout

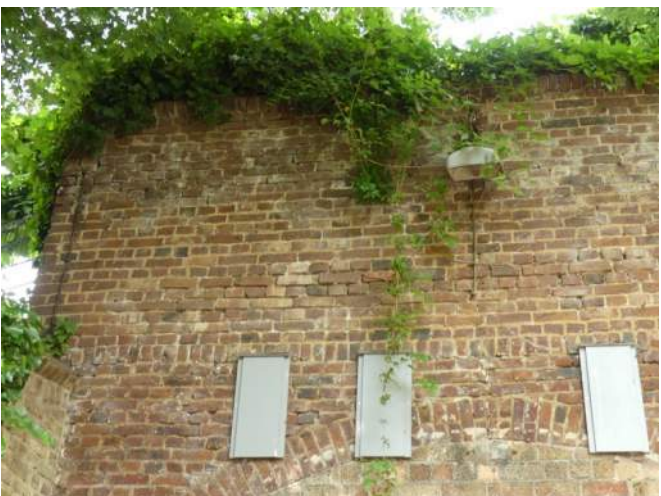
Afb. 11.22.18, versleten en uitgesleten voegwerk op meerdere  
lagen en forse begroeiing

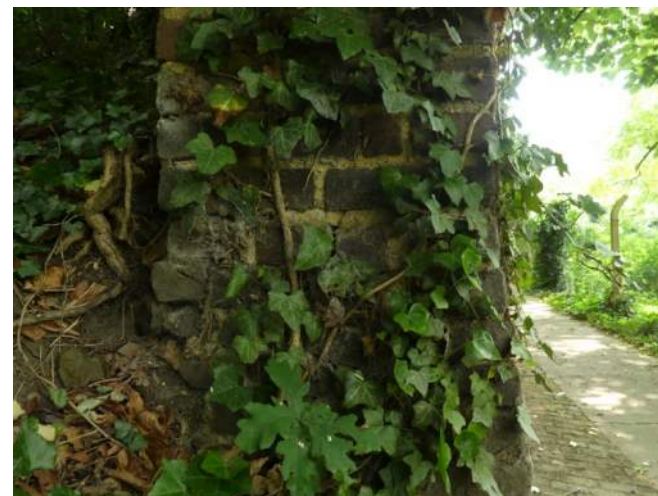
Afb. 11.22.23, begroeiing op de kop van de hogere walmuur

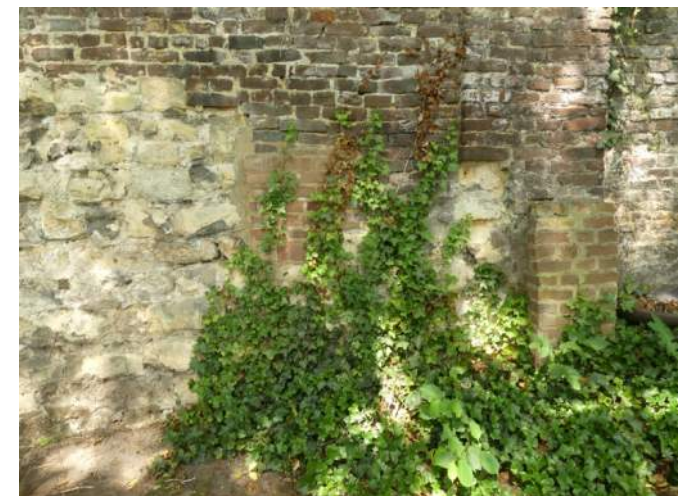
Afb. 11.22.24, tegen de walmuur klimmende begroeiing

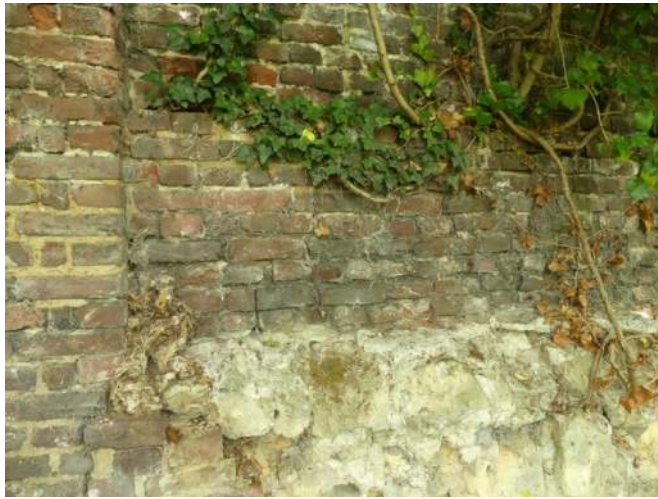
Afb. 11.22.25, door de muur heengroeïende klimplanten

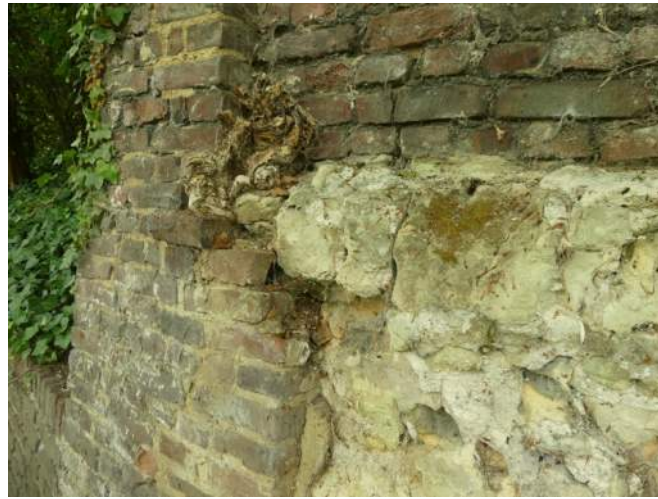
Afb. 11.22.26, oude, in de muur vergroeide, wortelresten

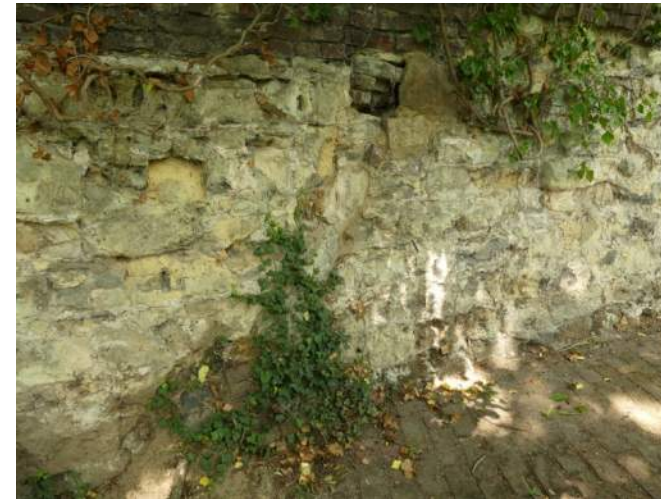
Afb. 11.35.05, onsamenvhangend geheel met diverse verder afgeboerde blokken

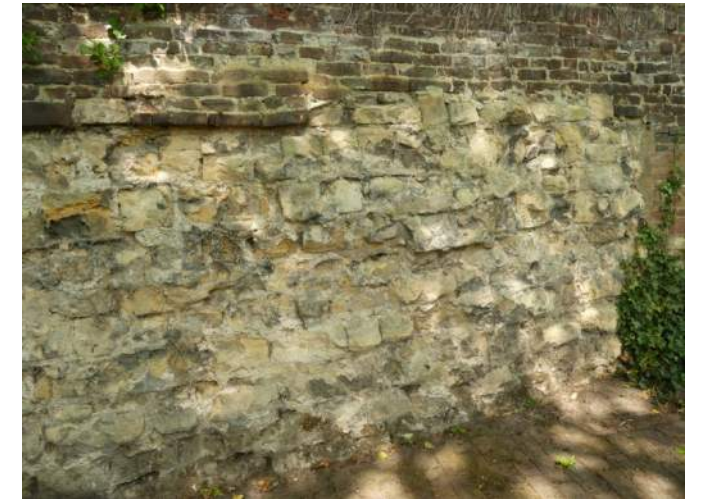
Afb. 11.35.06, zeer ver versleten blokken direct onder baksteen verhoging

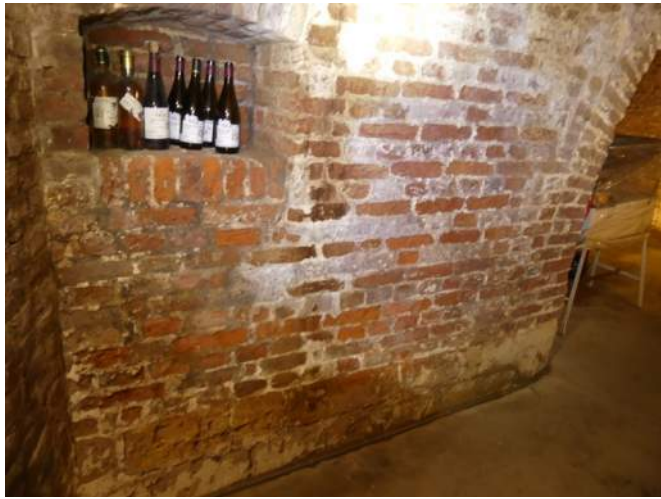
Afb. 05.22.08, kapotte en afschilferende stenen

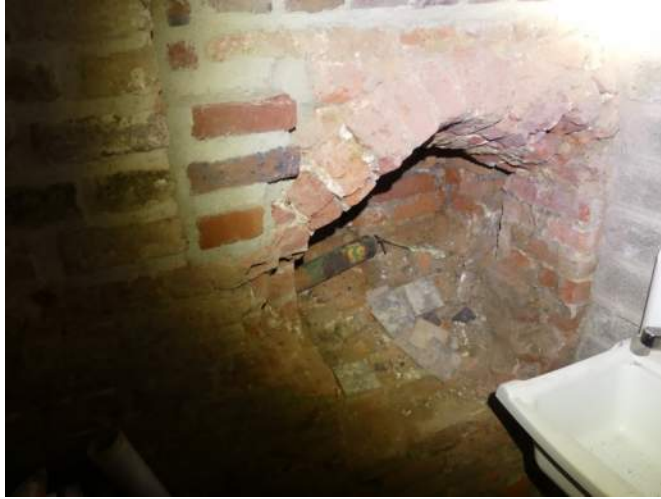
Afb. 05.22.10, afschilferende en kapotte stenen

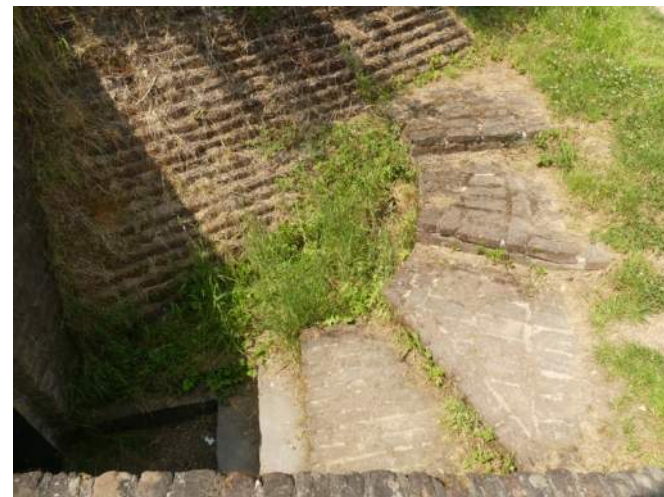
Afb. 12.22.27, begroeiing naast, op, tussen en over metselwerk traptreden

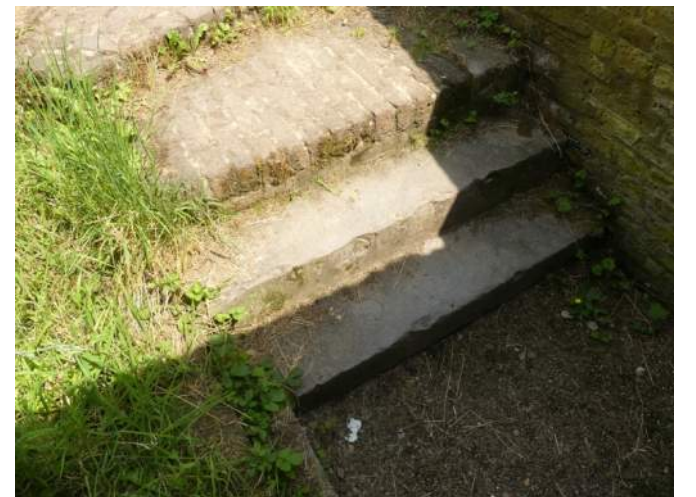
Afb. 12.22.28, begroeiing tussen hardsteen traptreden en algaanslag op traptreden

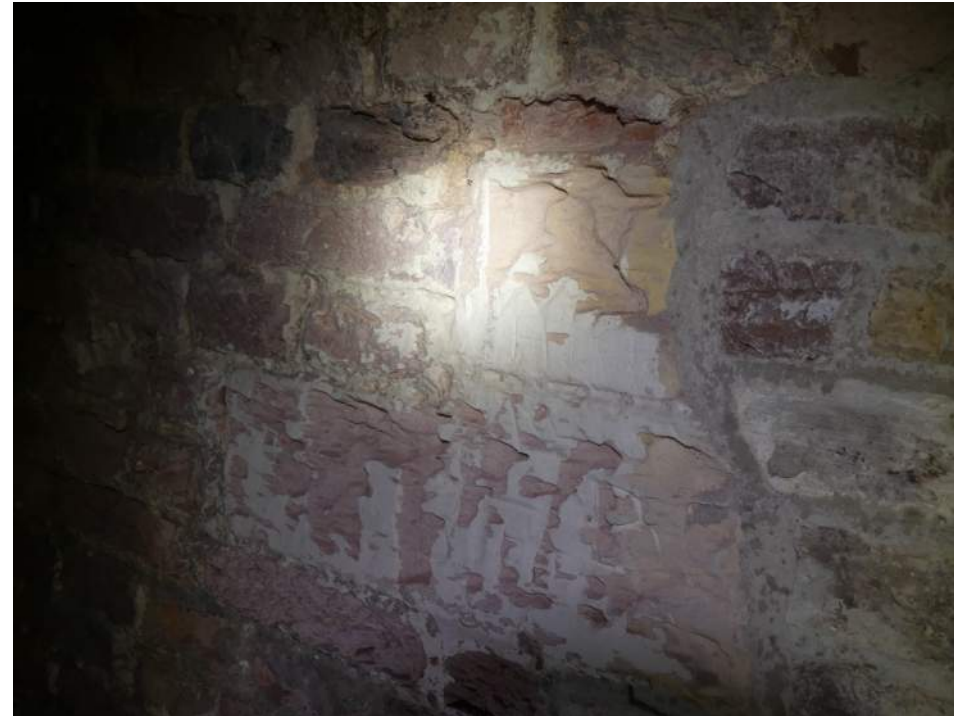
Afb. 12.35.01, afschilferend natuursteen blok

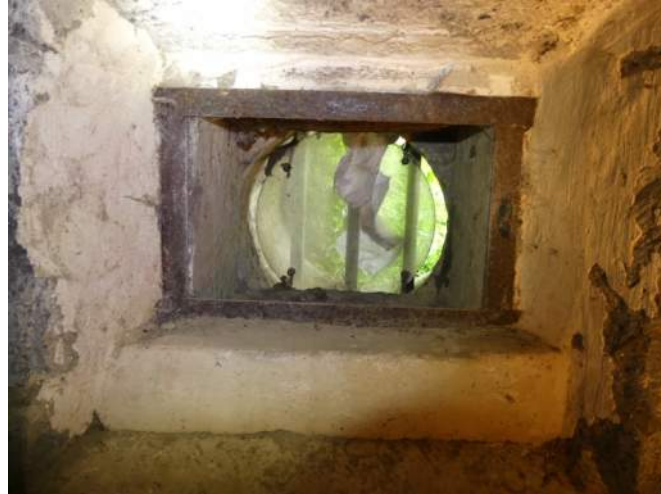
Afb. 12.46.01, slecht hechtende dekverf

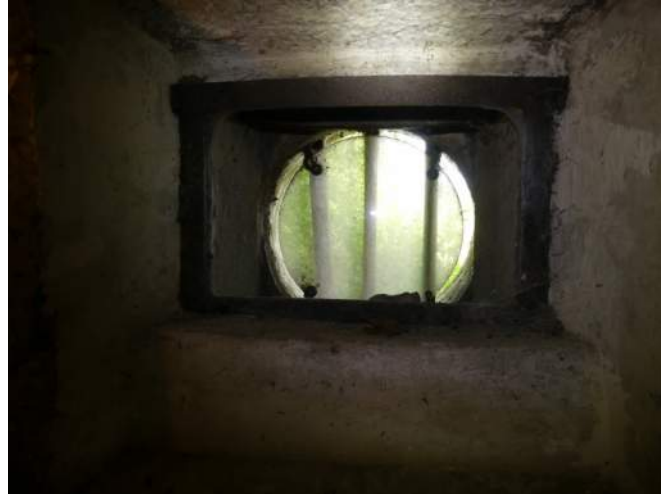
Afb. 12.46.02, roestvorming
