## Rapportage en advies Stadsmuren en Fort Sanderbout, Sittard

Joan van den Hurk

26-12-2025

Wallen binnen beschermd stadsgezicht Sittard, Sittard

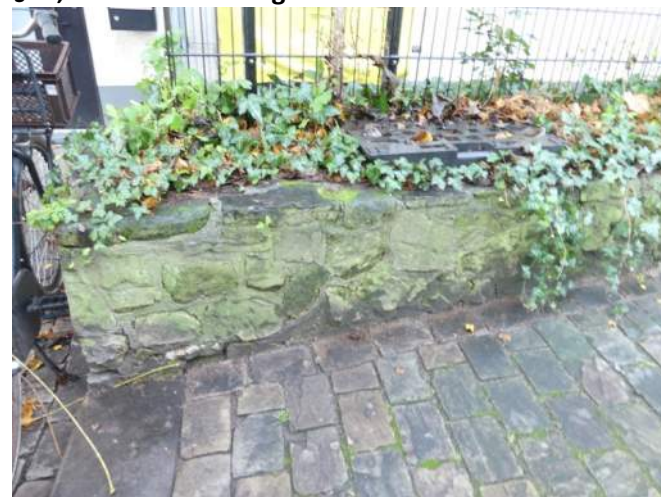
Afb. 01.35.01, losgescheurd voegwerk

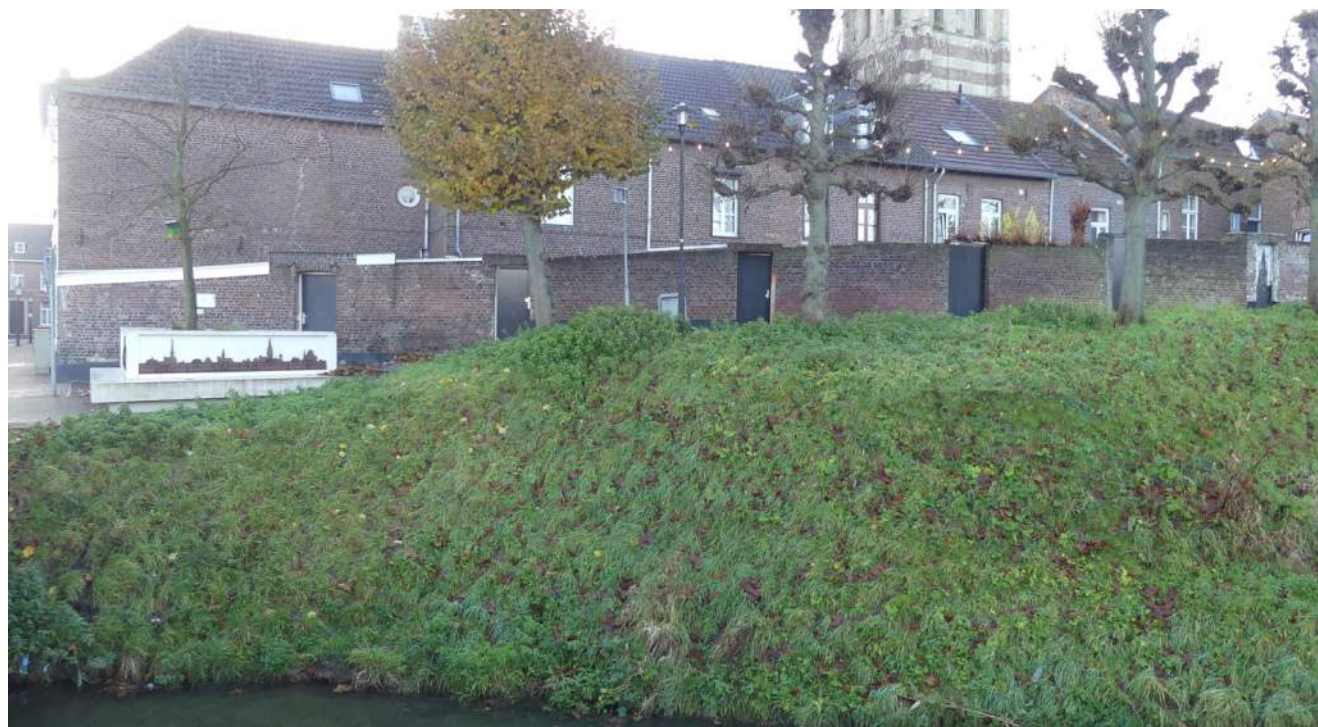
Aan de oostzijde van de Begijnenhofwal, aan de Deken Tijssenstraat, is 'Wal 02, het eind van de Begijnenhofwal' gesitueerd. Wal 02 is wel in het veld aangetroffen, maar vervangen door een modern kunstwerk. Onbekend is wanneer dit gebeurd is, hoe dit tot stand is gekomen en of er onder het kunstwerk nog resten van de oorspronkelijke stadsmuur aanwezig zijn.

Afb. 02.00.01, overzicht einde Begijnenhofwal vanaf brug

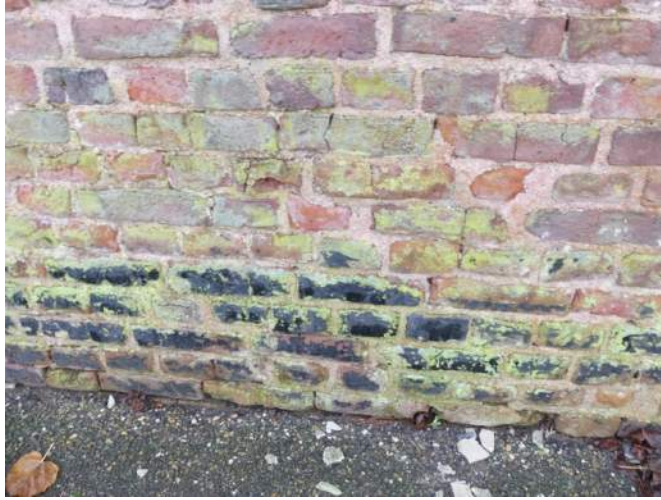
Afb. 03.22.01, beschadigde bakstenen

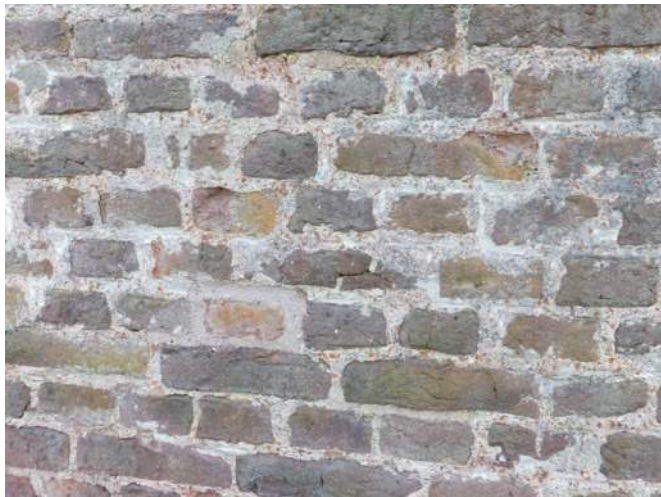
Afb. 03.22.03, beschadigde bakstenen

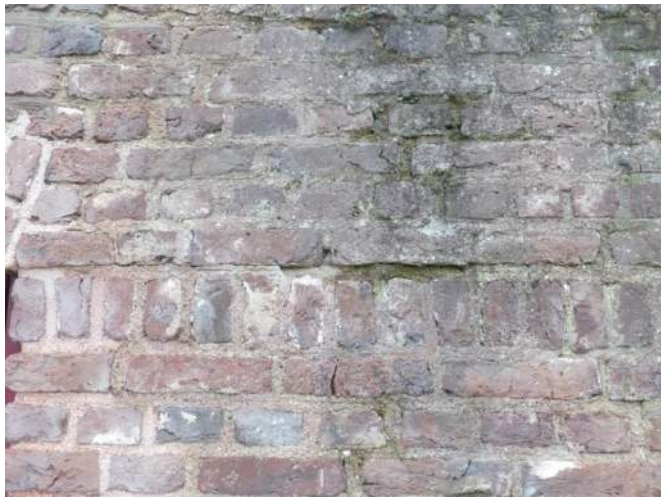
Afb. 03.22.05, vervuild metselwerk

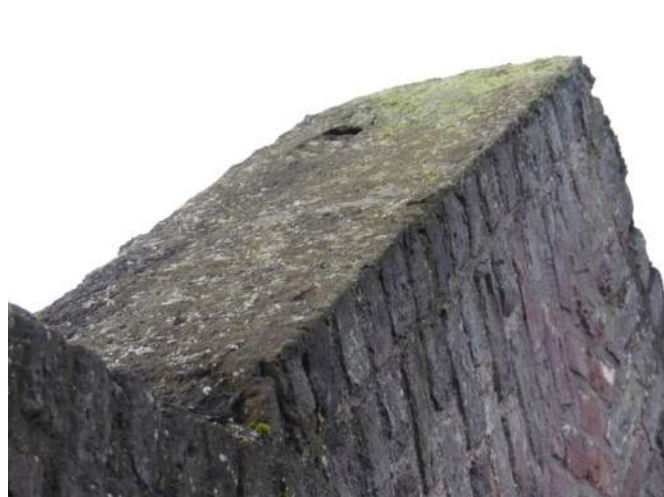
Afb. 03.22.06, beschadigd pleisterwerk

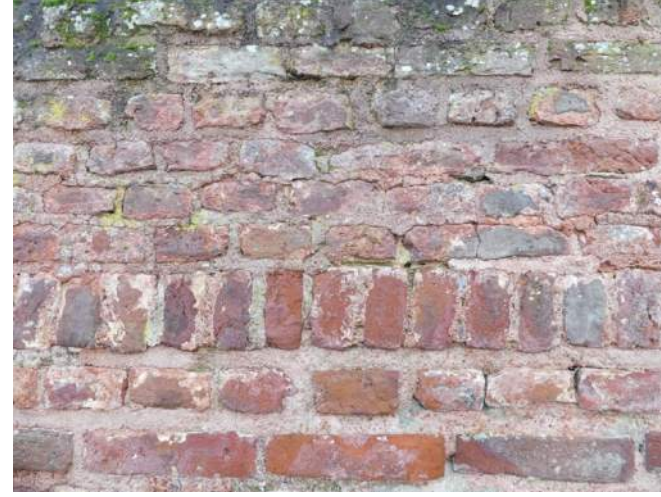
Afb. 03.22.13, cracquelé voegwerk

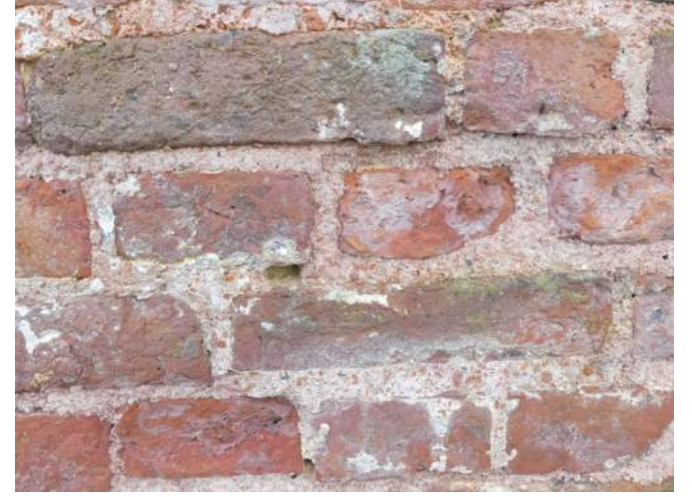
Afb. 03.22.14, uitgevallen voegwerk

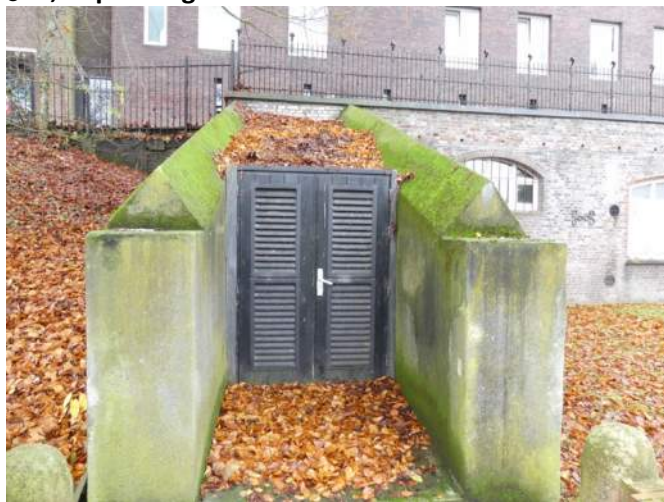
Afb. 04.16.01, alg- en mosgroei en bladval

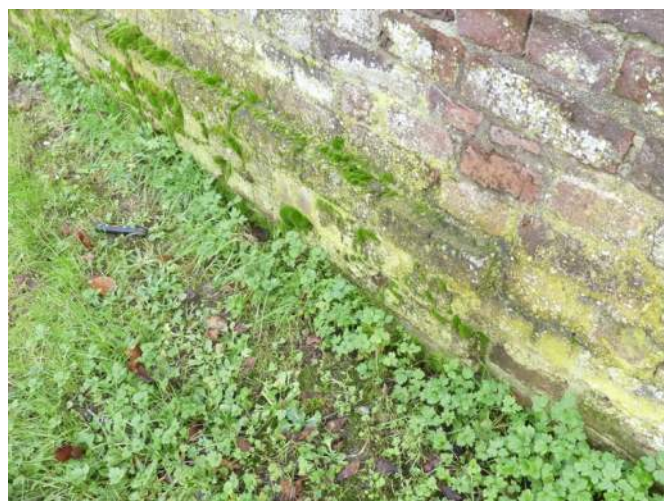
Afb. 04.16.04, alg- en mosgroei tegen de plint

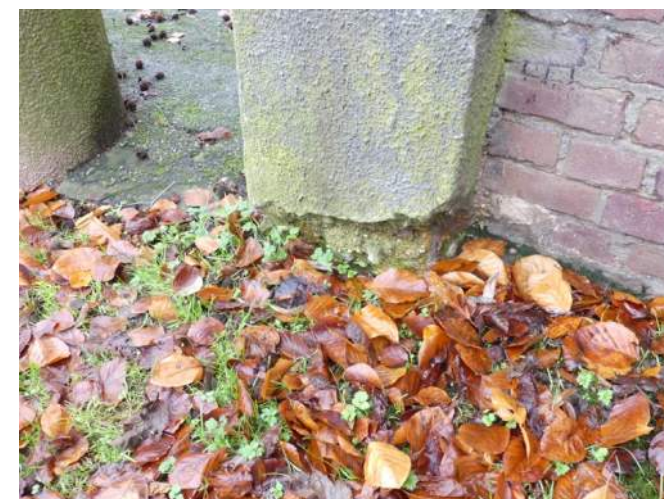
Afb. 04.21.04, afgebroken voetstuk

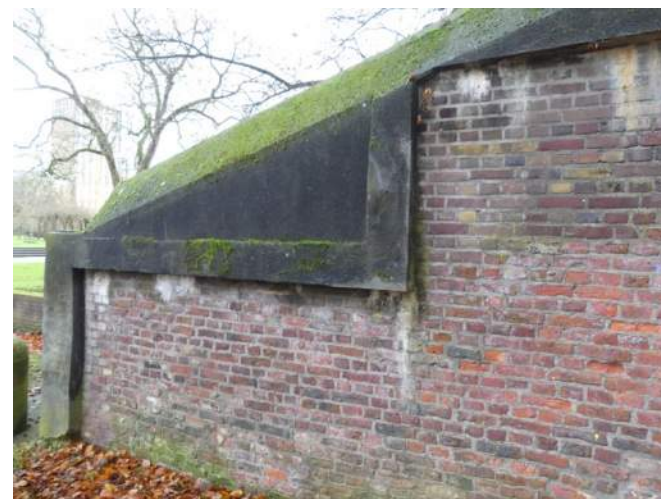
Afb. 04.21.05, zeer vervuild oppervlak

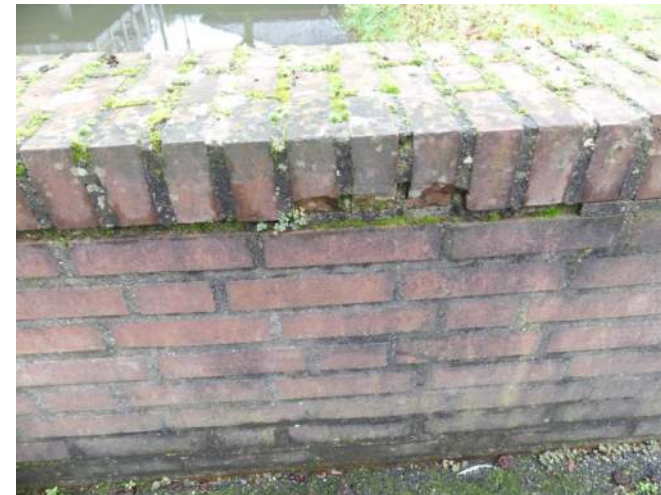
Afb. 04.22.09, afgebroken stenen, alg- en mosgroei

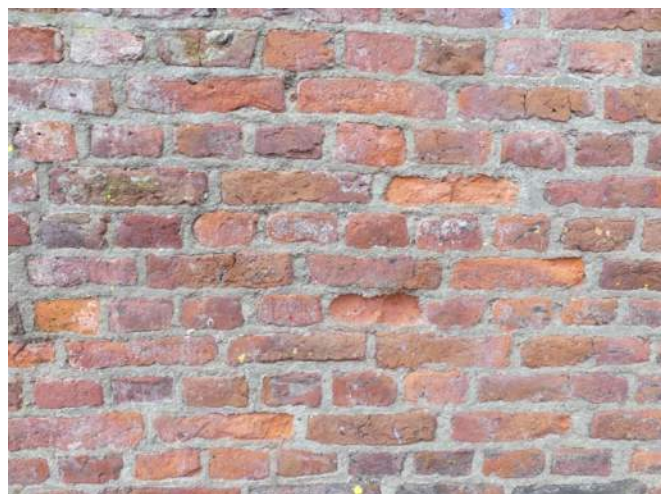
Afb. 04.22.05, afgeschilferde stenen in (vermoedelijk) hersteld voegwerk (mogelijk te harde voegmortel toegepast)

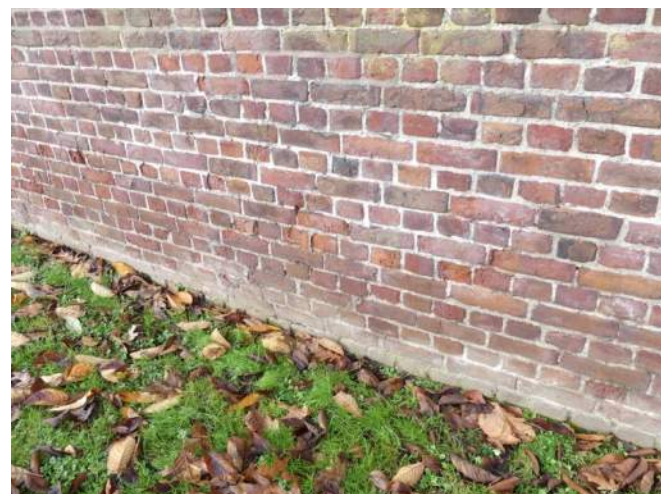
Afb. 04.22.06, afschilferende stenen in oud werk (vermoedelijk zachter gebakken stenen)

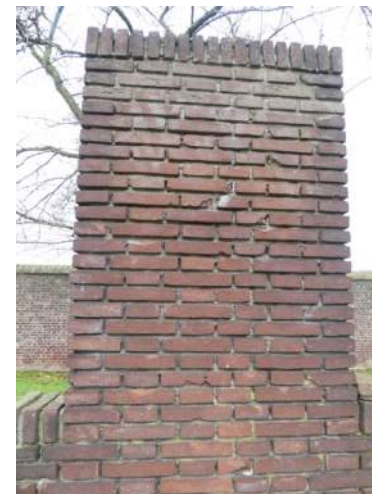
Afb. 04.22.11, afgebroken stenen

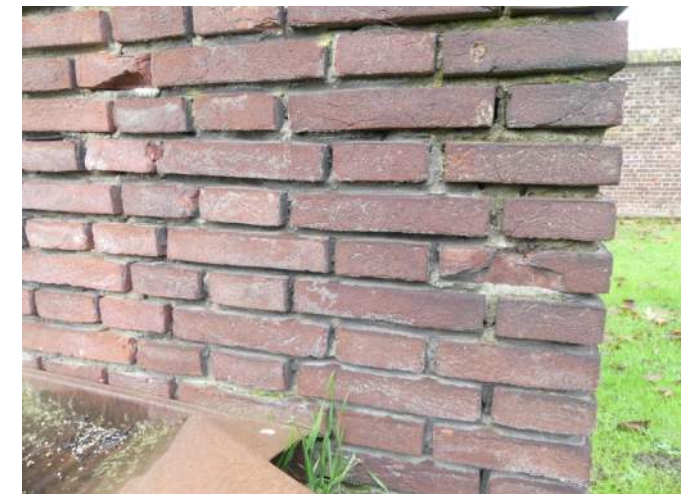
Afb. 04.22.12, afgebroken stenen

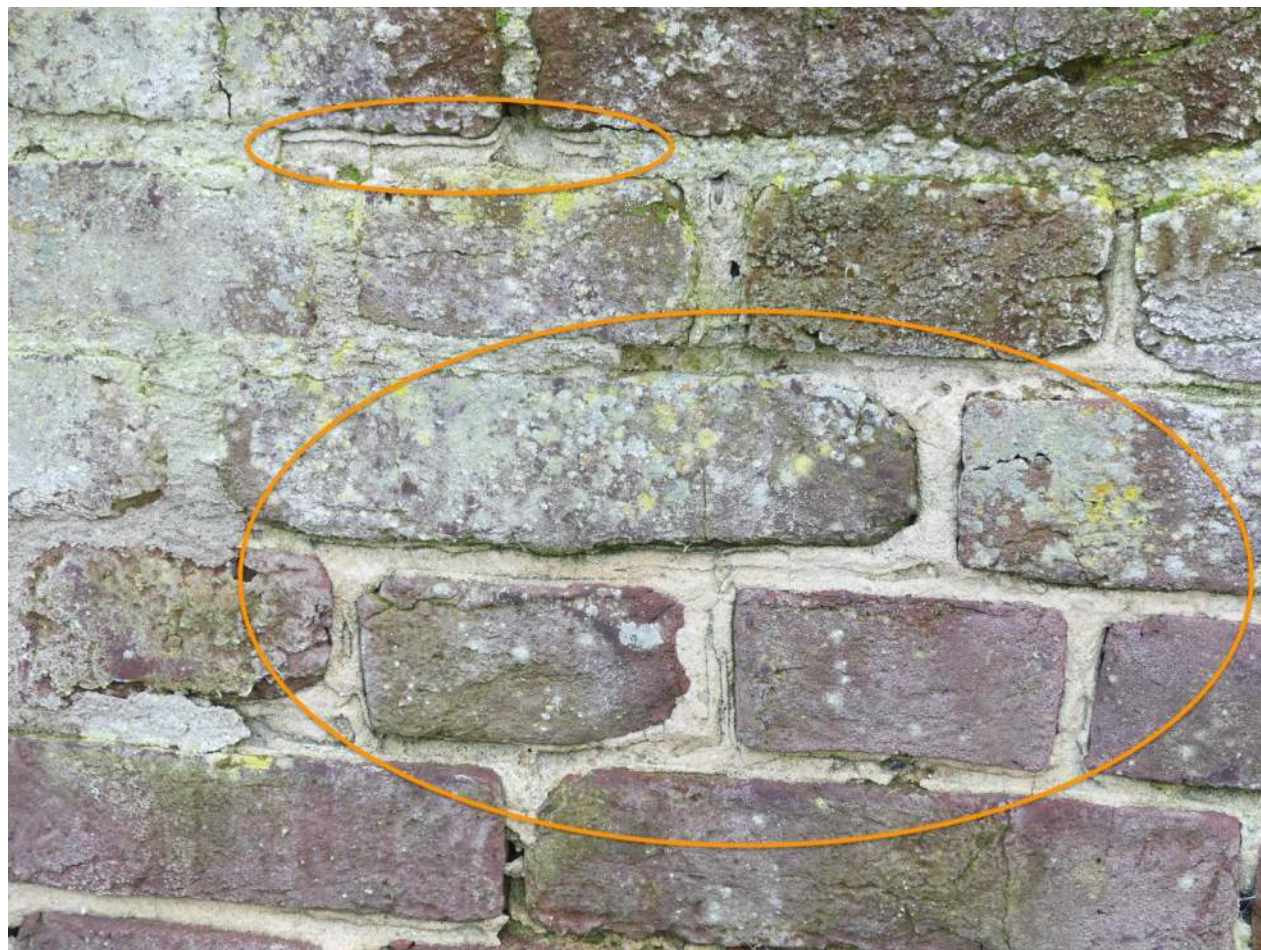
Afb. 04.22.46, redelijk versleten, maar waarschijnlijk origineel voegwerk (goud) naast slecht passende (deel-)reparatie

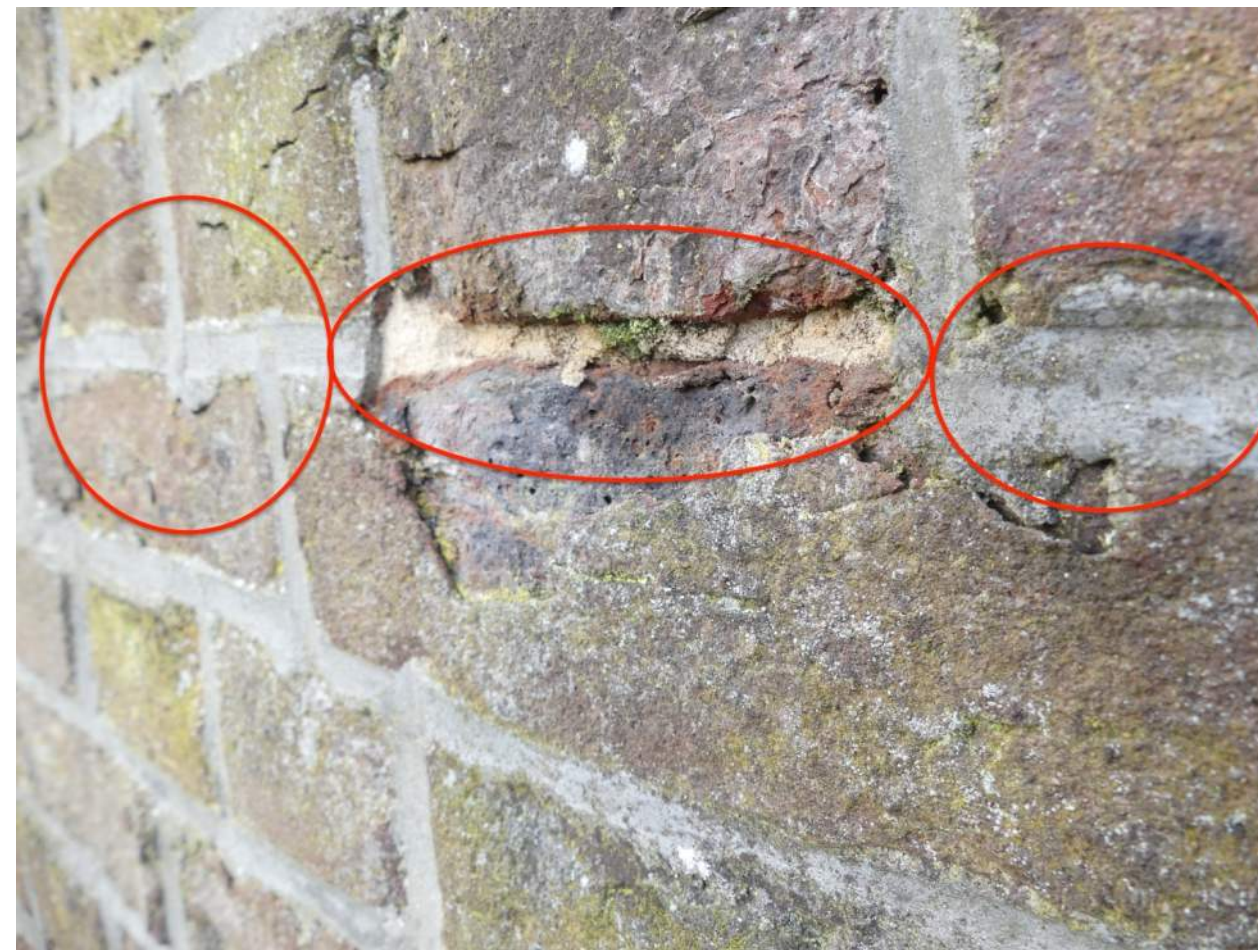
Afb. 04.22.48, volstrekt onvoldoende diep uitgehaald voegwerk (**minder dan 2mm!!!**) en zeer slecht herstelwerk

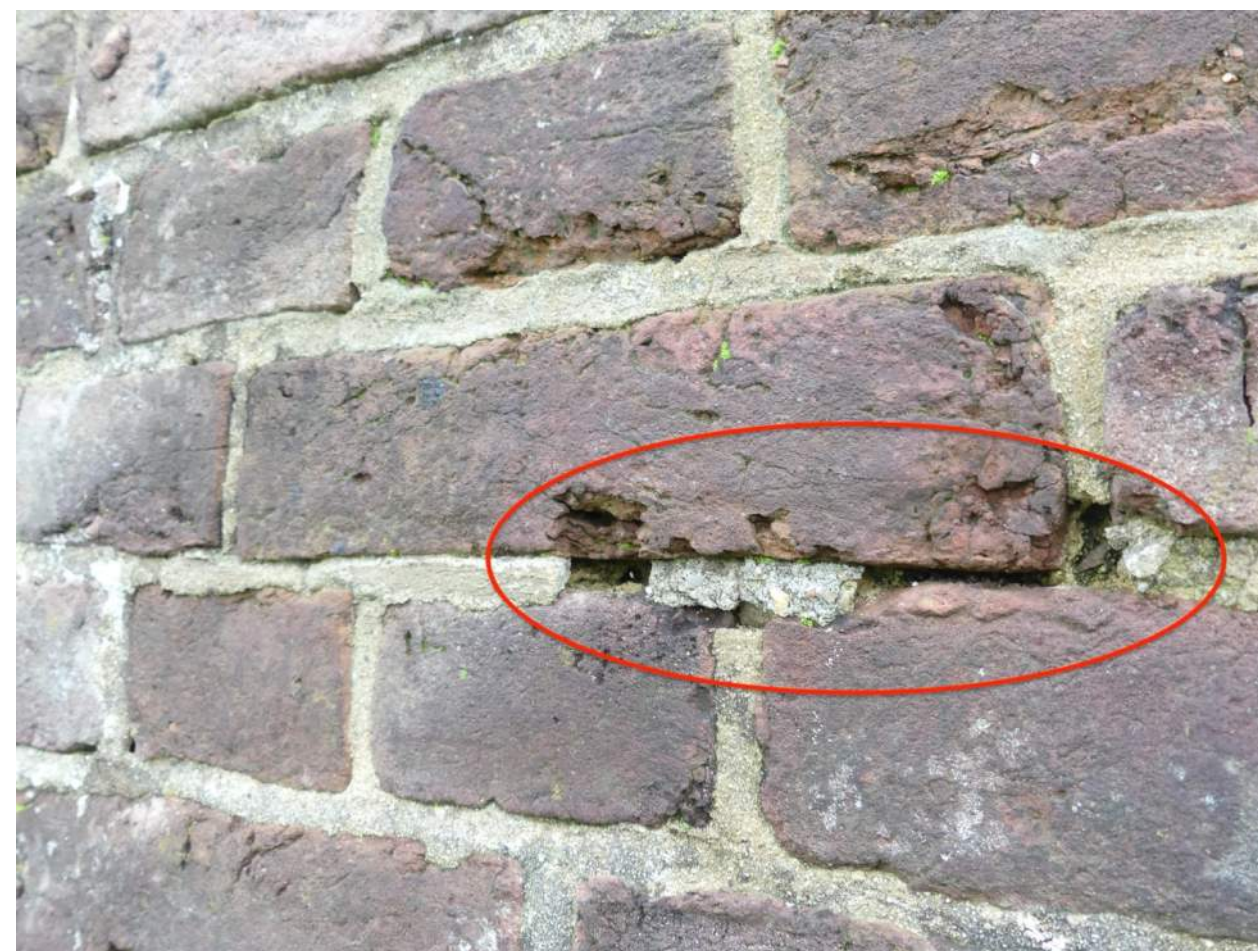
Afb. 04.22.49, onvoldoende diep uitgehaald en weer loszittend en uitvallend voegwerk en -door onkundig uithakken van oud voegwerk- beschadigde stenen

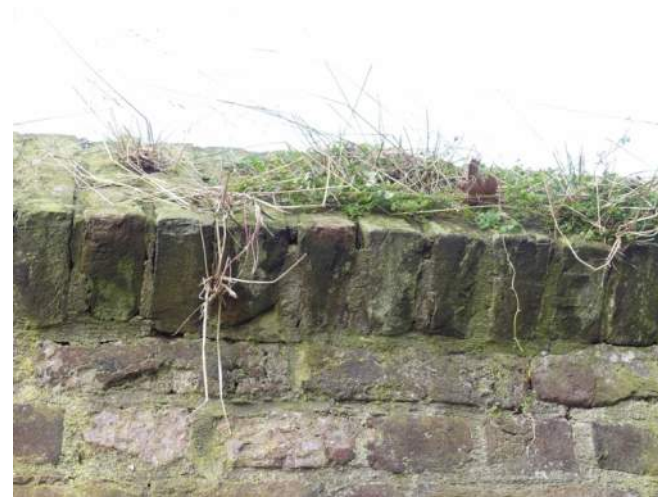
Afb. 04.22.54, onkruid op met alg- en mosgroei vervuilde ezelsrug

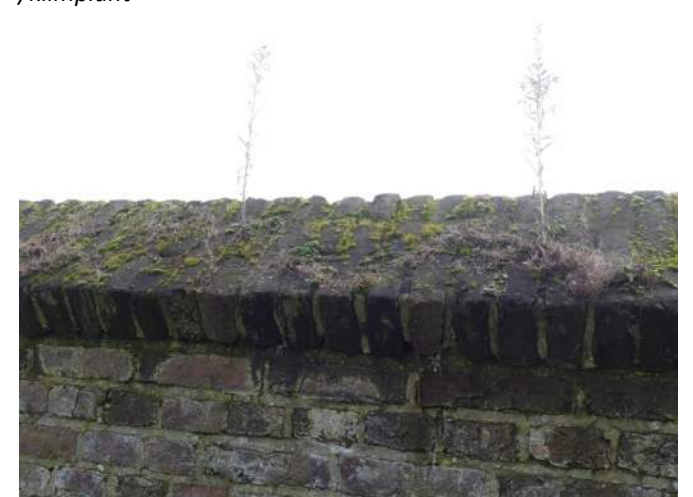
Afb. 04.22.56, onkruid op met alg- en mosgroei vervuilde ezelsrug

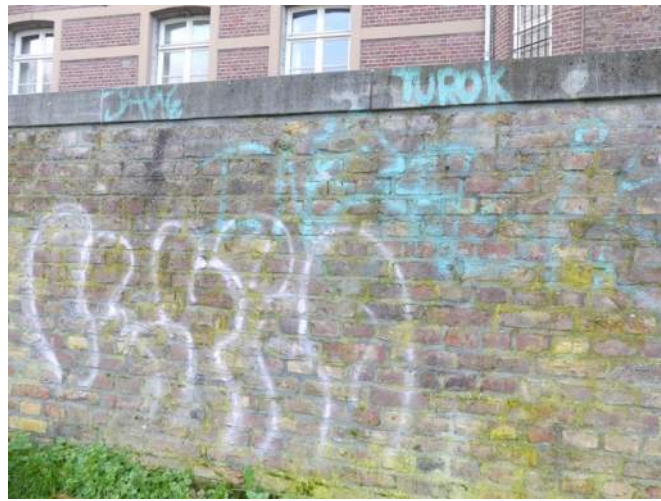
Afb. 04.22.59, graffiti

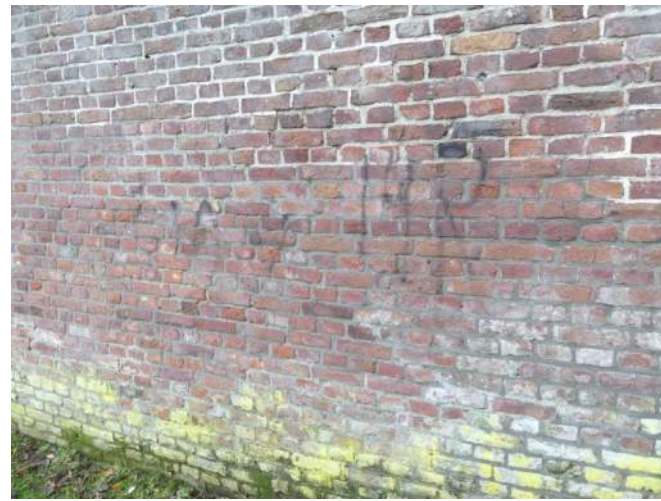
Afb. 04.22.60, graffiti

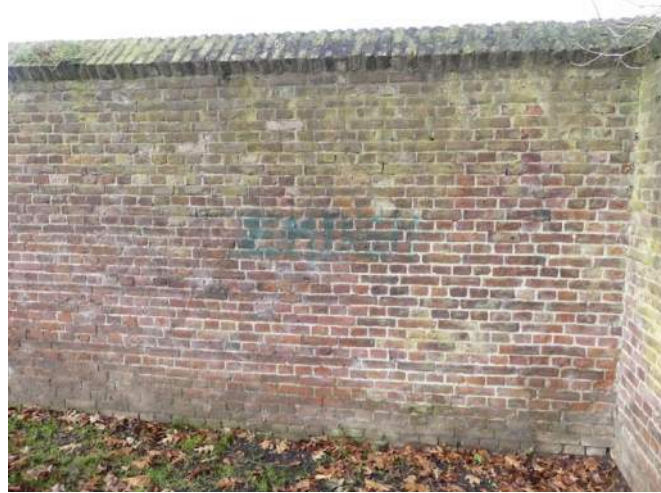
Afb. 04.22.61, graffiti

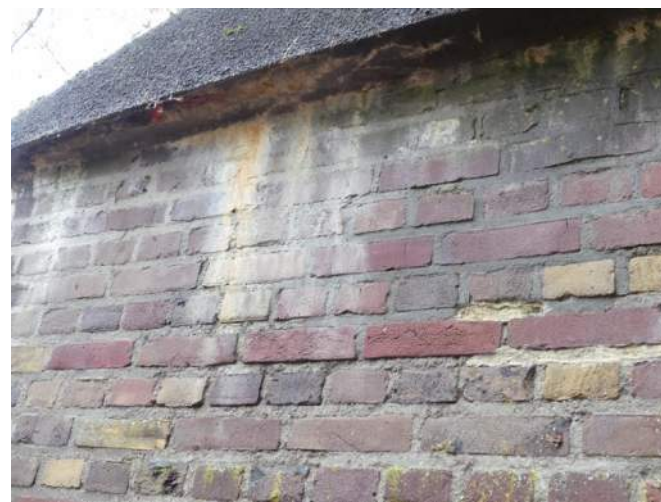
Afb. 04.22.64, kalkuitbloei in detail

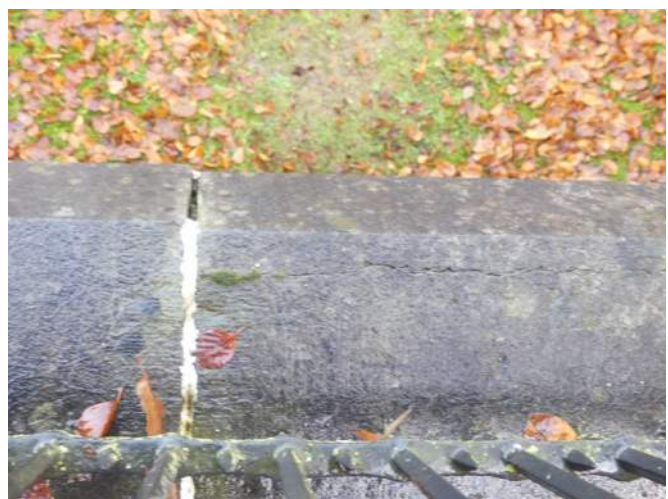
Afb. 04.35.09, losbarstende neus aan de afdek (staand leger??) en slordig kitwerk in naad

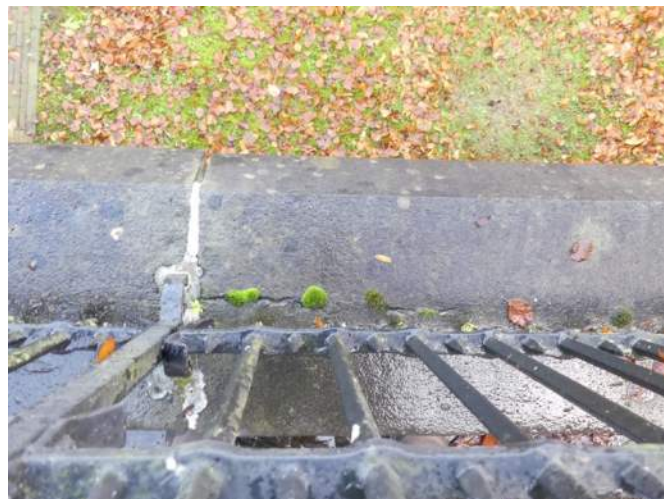
Afb. 04.35.10, losgebarsten neus aan de afdek (staand leger??) en slordig kitwerk in naad

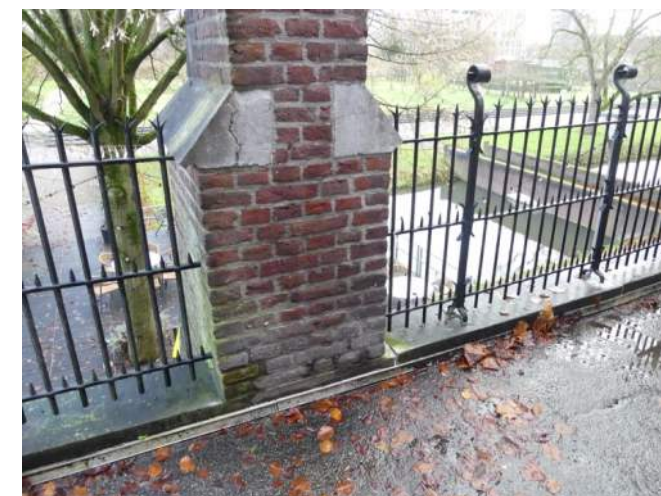
Afb. 04.35.16, gescheurd afzaatblok in penant

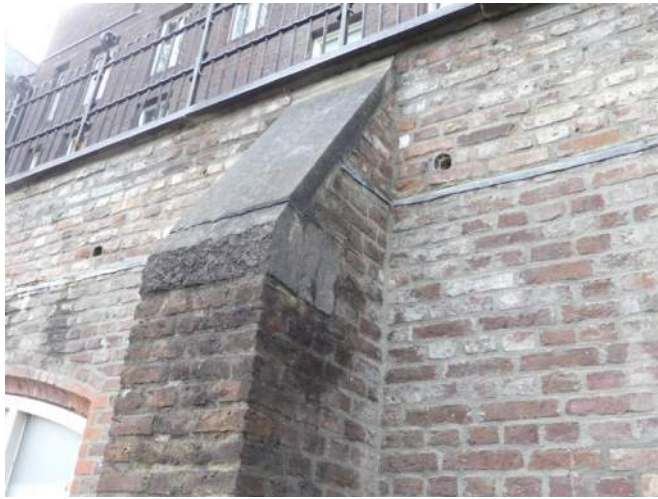
Afb. 04.35.17, afgehaakte neus afzaatblok penant

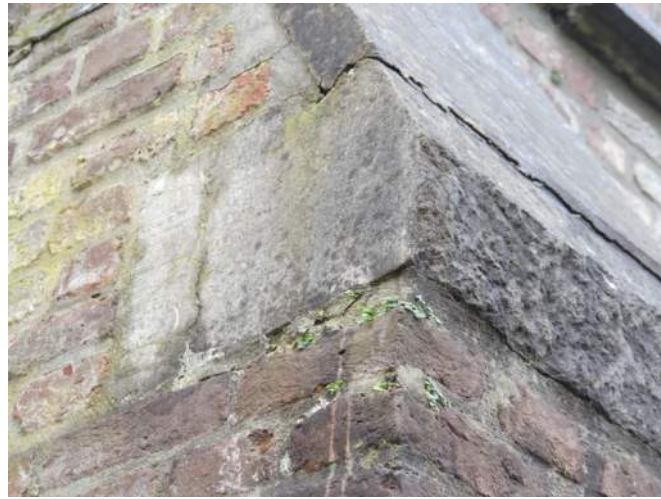
Afb. 04.35.18, barst in lijf afzaatblok penant en losgebarsten voeg met afzaatplaat

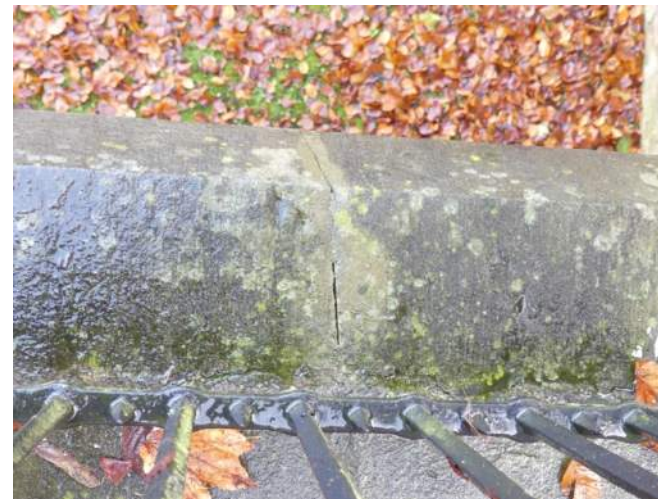
Afb. 04.35.25, losgebarsten mortelvoeg

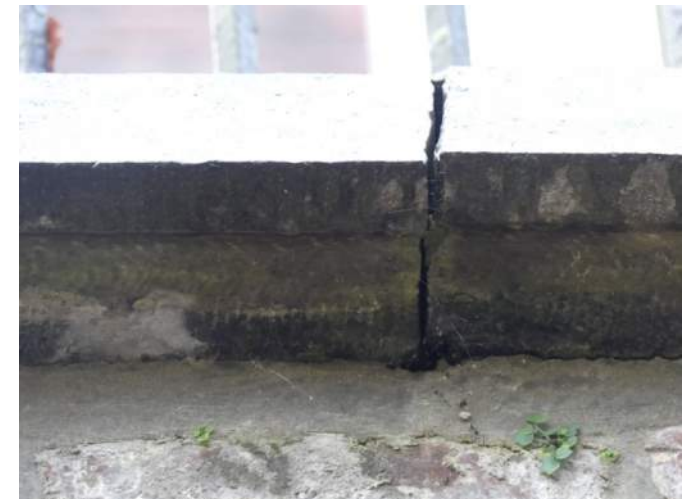
Afb. 04.35.26, uitgespoelde mortelvoeg

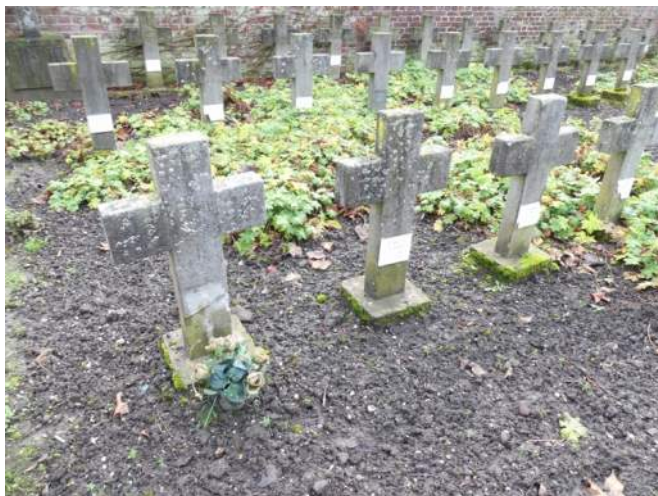
Afb. 04.35.21, gescheurde kruizen op Ursulinenkerkhof

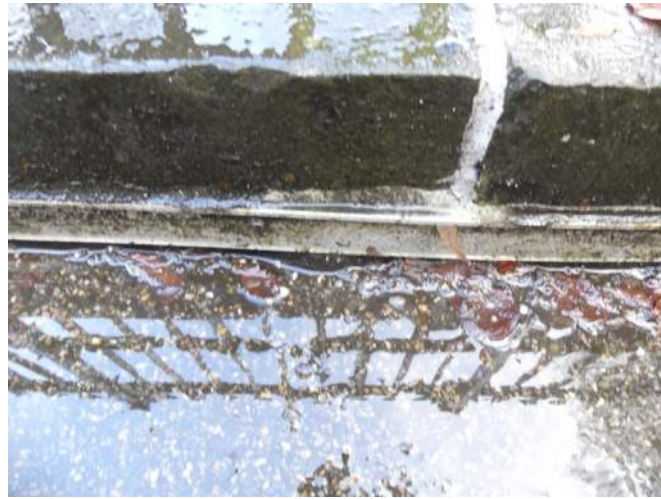
Afb. 04.35.30, ook aansluiting met klemstrip is zeer slecht uitgevoerd: er blijft water achter de klemstrip staan met kans op lekkage

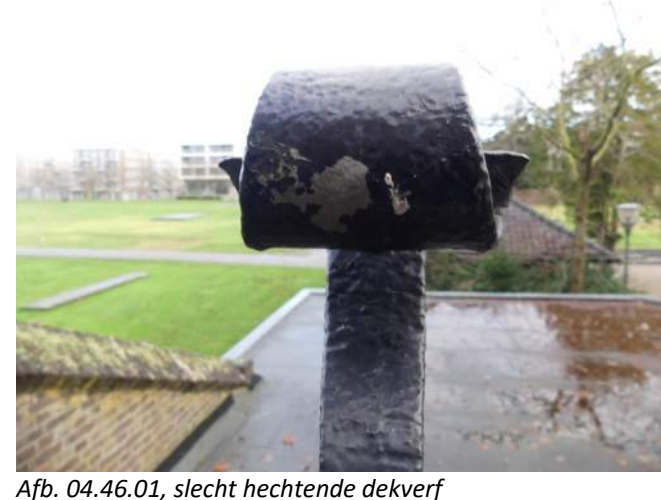
Afb. 04.46.01, slecht hechtende dekverf

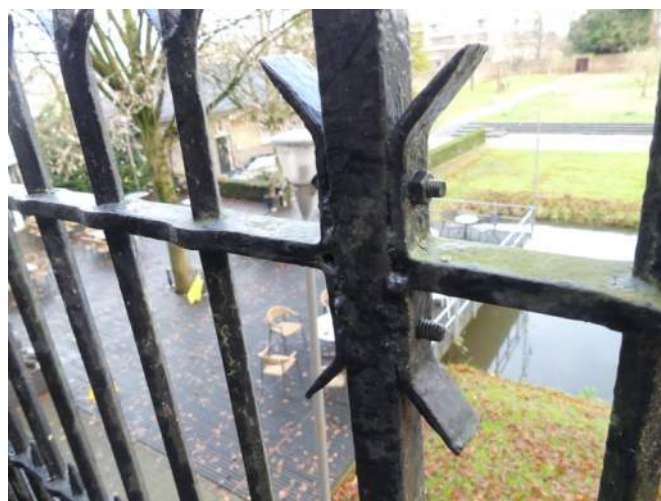
Afb. 04.43.20, met zeskantbouten en -moeren en lasnaad aan baluster bevestigde hekwerken

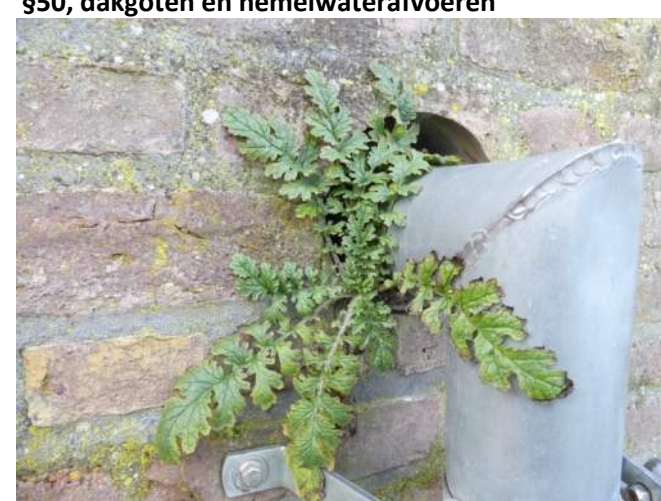
Afb. 04.50.01, begroeiing bij doorvoer hwa

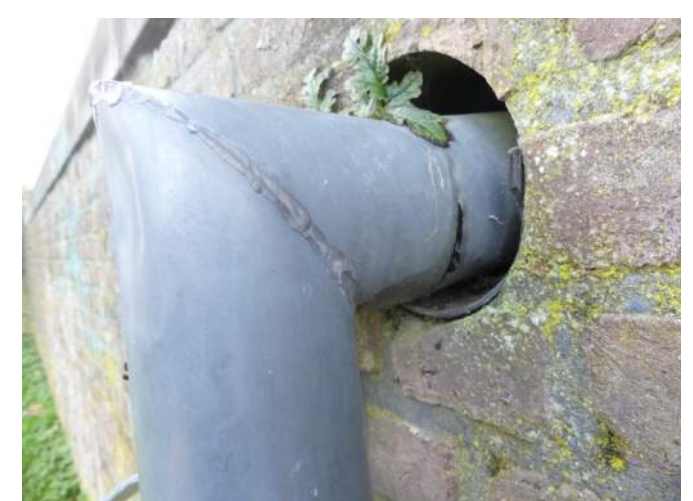
Afb. 05.30.02, losgetrokken bocht; met te weinig overlap uitgevoerd

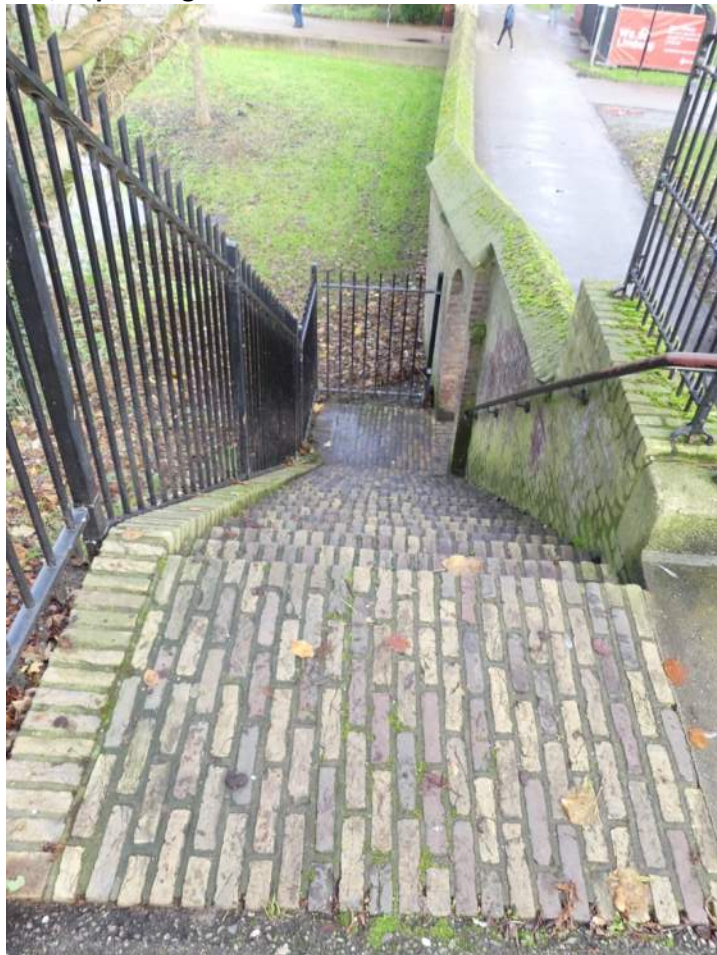
Afb. 05.16.01, alg- en mosgroei op gemetselde trap

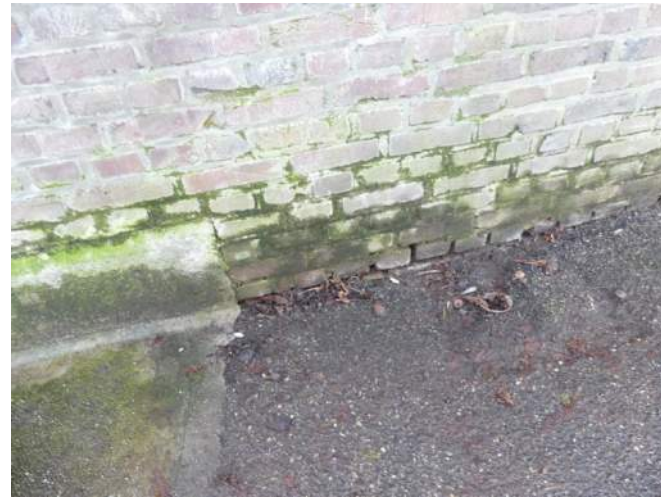
Afb. 05.22.21, met alg bevuilde voegen en uitgespoelde voegen bij aansluiting asfalt

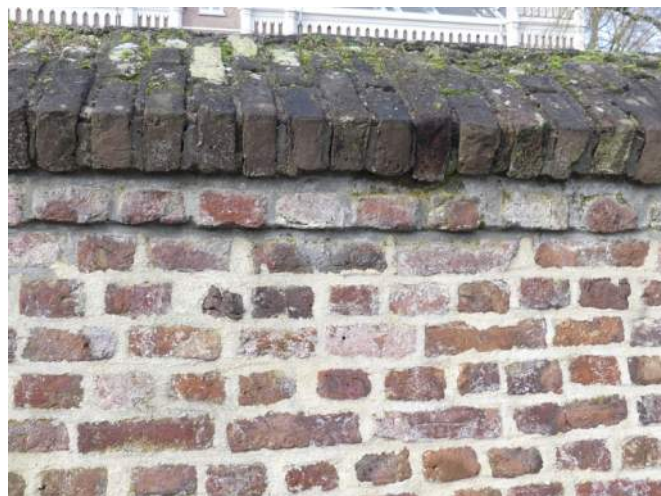
Afb. 05.22.37, alg- en mosgroei en uitgespoeld voegwerk uit ezelsrug

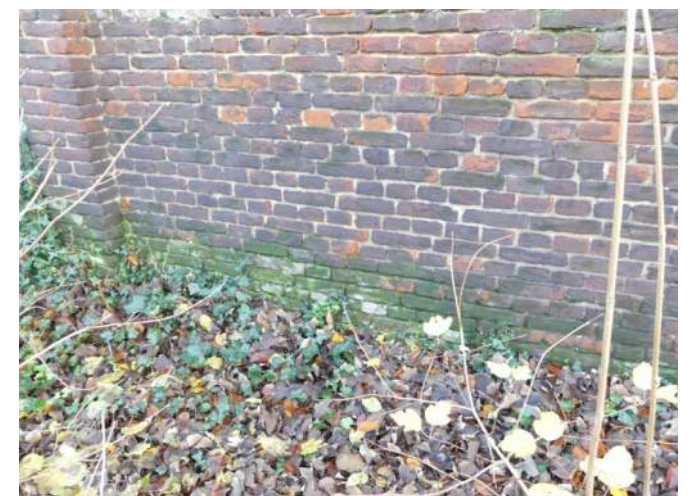
Afb. 05.22.43, uitgesleten en uitgespoeld voegwerk bovenin en bij maaiveld

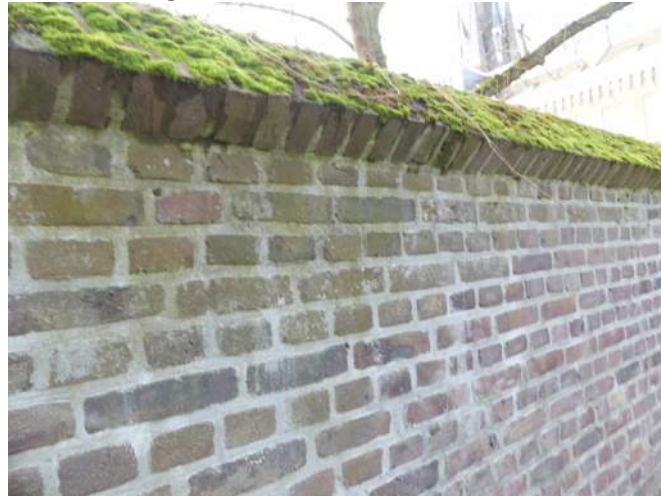
Afb. 05.22.52, volledig met alg en mos begroeide ezelsrug muur

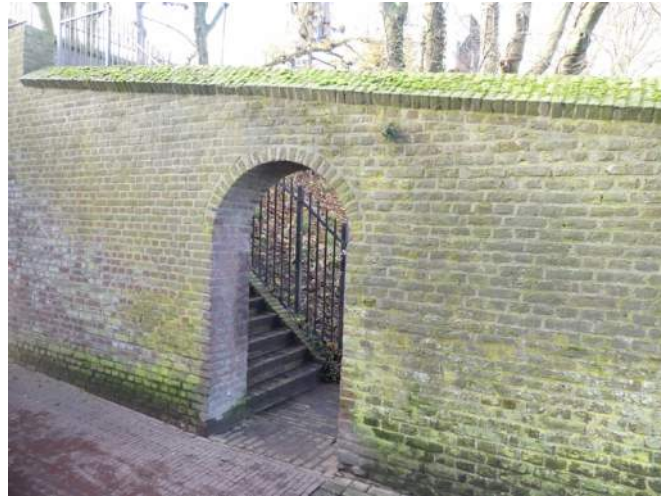
Afb. 05.22.53, met alg en mos begroeide ezelsrug en plintzone

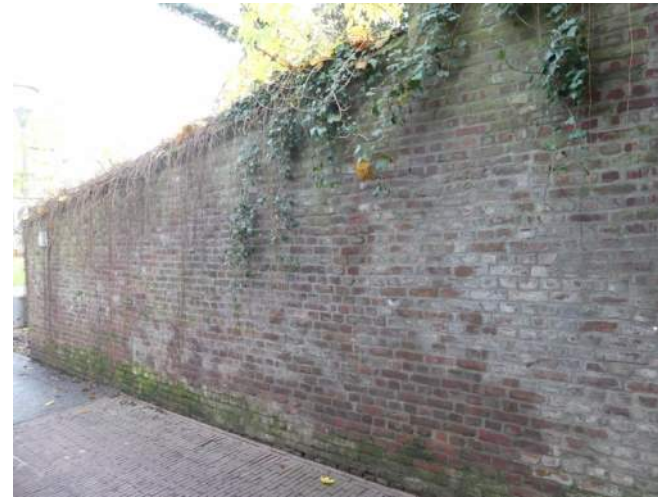
Afb. 05.22.59, begroeide muur en alg- en mosgroei in de plintzone

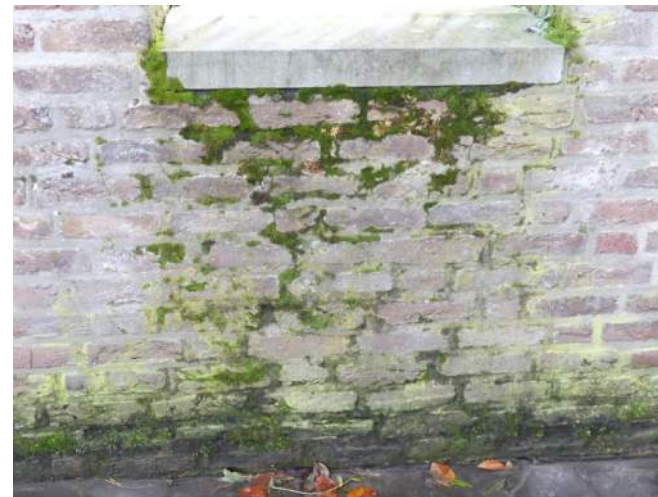
Afb. 05.22.63, alg- en mosgroei

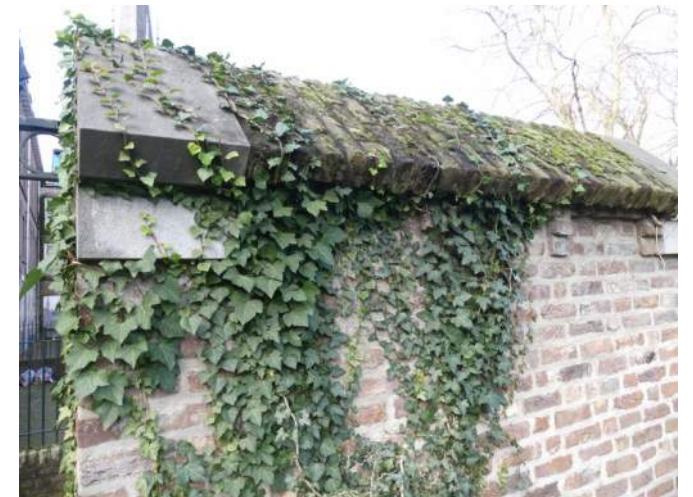
Afb. 05.22.64, begroeide ezelsrug

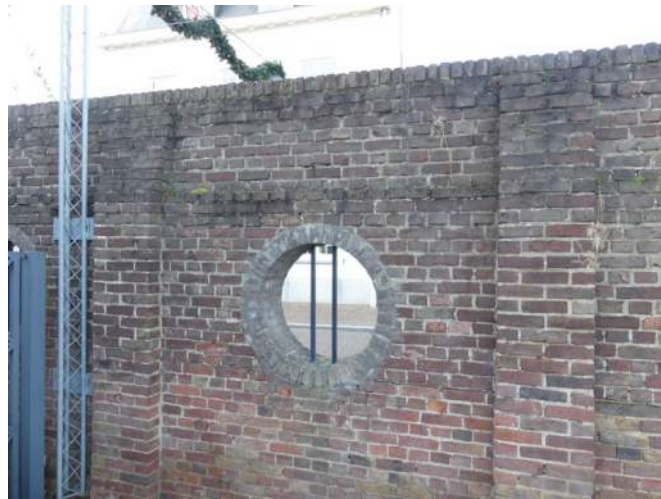
Afb. 06.22.08, vervuild metselwerk en slecht hersteld, weer uitgevallen voegwerk

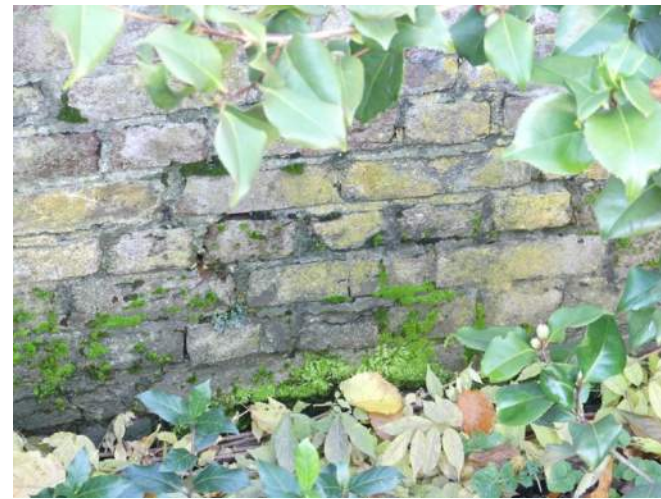
Afb. 06.22.13, met mos begroeid, loszittend voegwerk

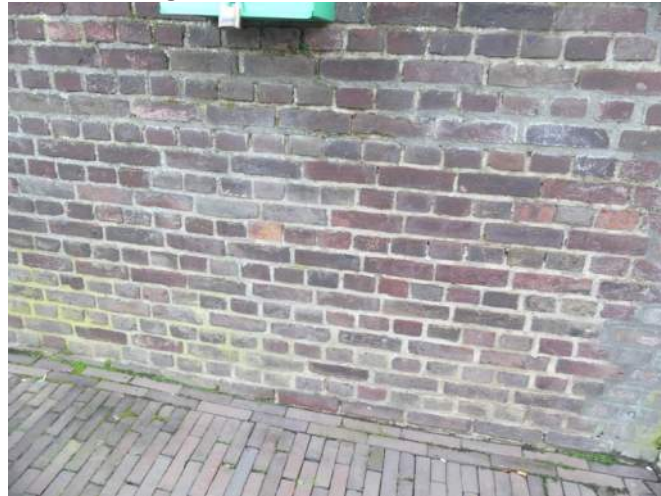
Afb. 06.22.23, lichte alg- en mosgroei

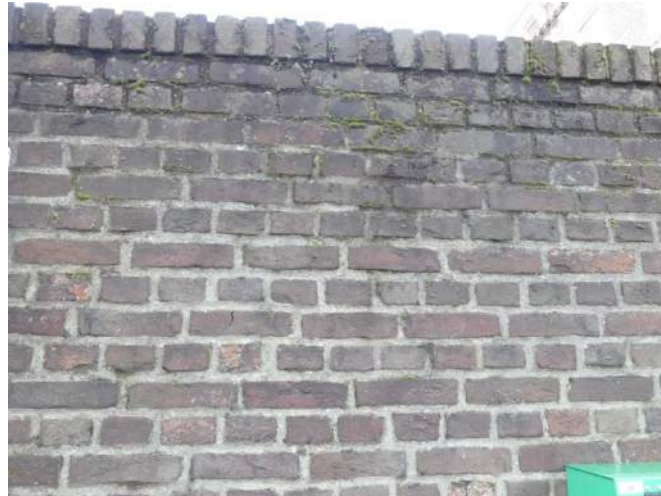
Afb. 06.22.24, lichte alg- en mosgroei

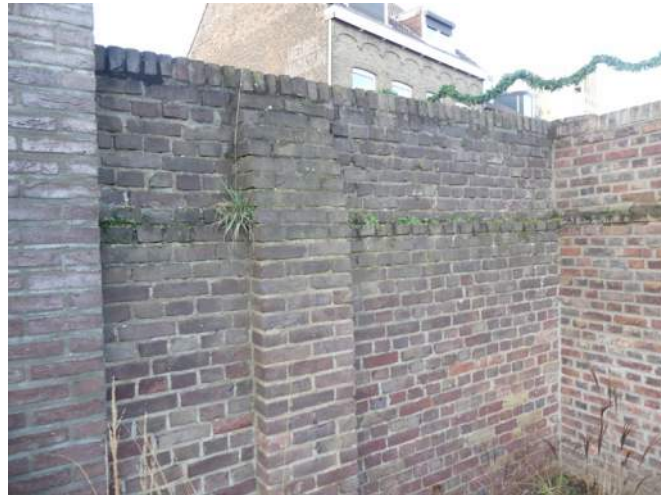
Afb. 05.22.26, lichte alg- en mosgroei op verspringing in de muur met beginnende vegetatie

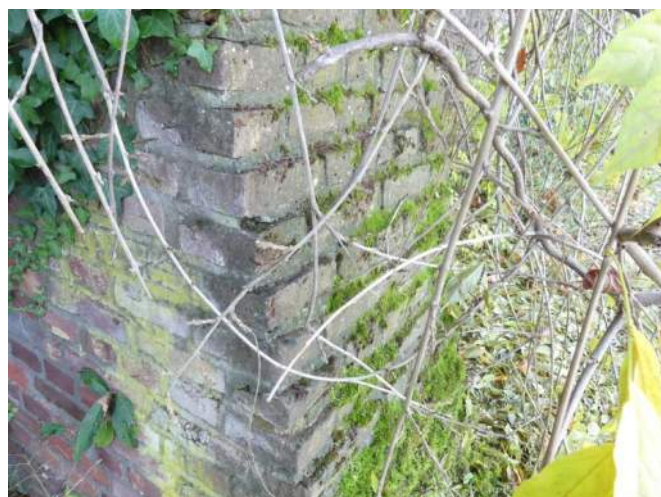
Afb. 06.22.29, vervuilde steunbeer met flinke mosgroei

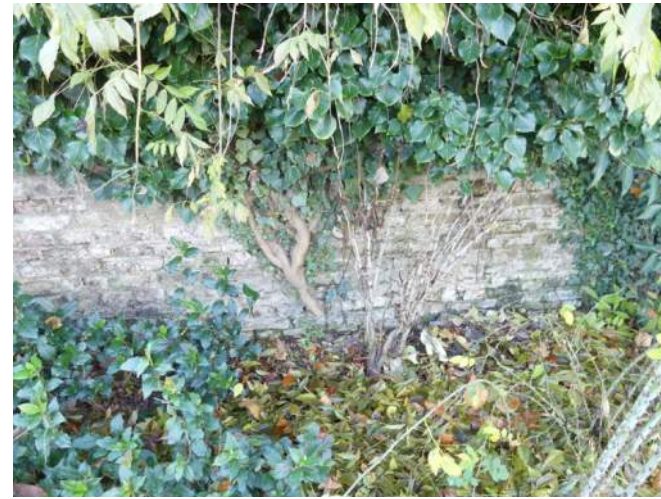
Afb. 06.22.30, klimop met flinke vervuiling

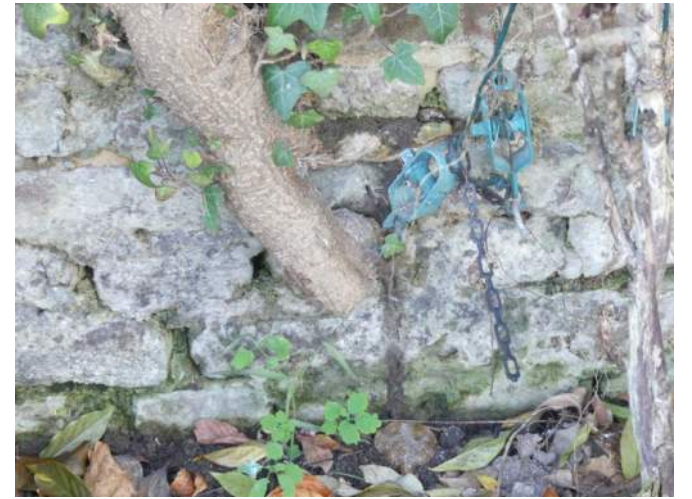
Afb. 06.22.31, wortel klimop in de muur
