## Rapportage en advies Stadsmuren en Fort Sanderbout, Sittard

Joan van den Hurk

26-12-2025

Wallen binnen beschermd stadsgezicht Sittard, Sittard

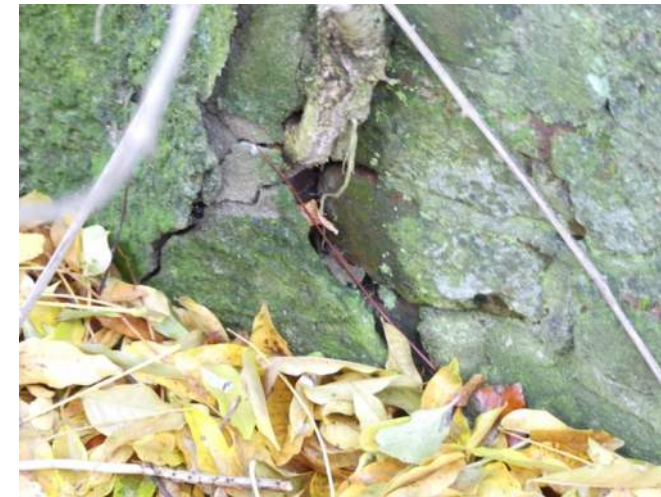
Afb. 06.22.32, wortel klimop in de muur

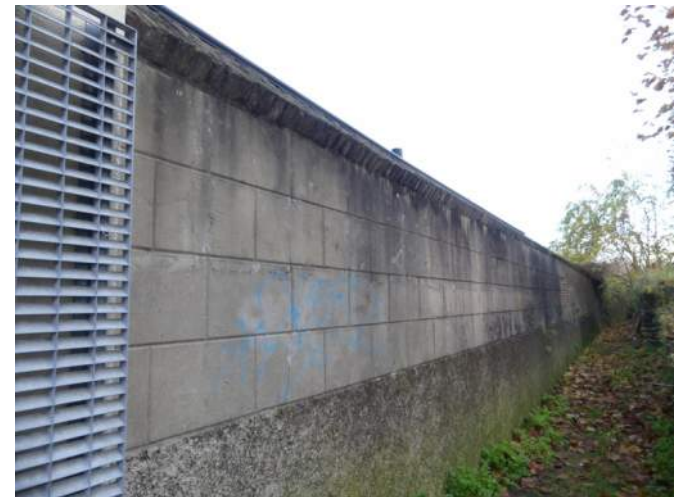
Afb. 06.22.35, graffiti

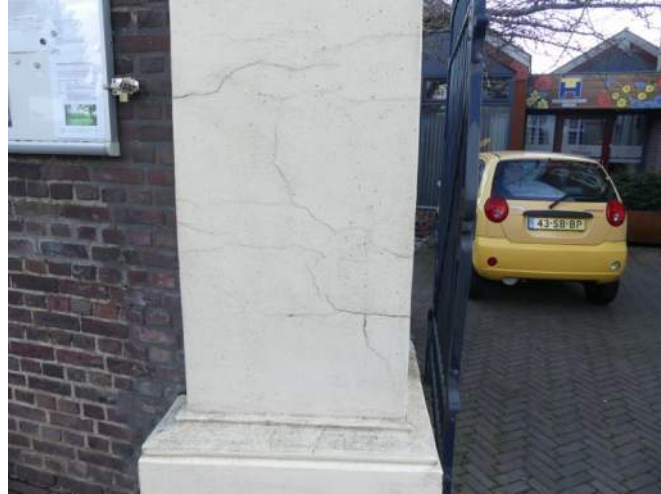
Afb. 06.40.01, craquelé in pleisterwerk linkerpoortpenant

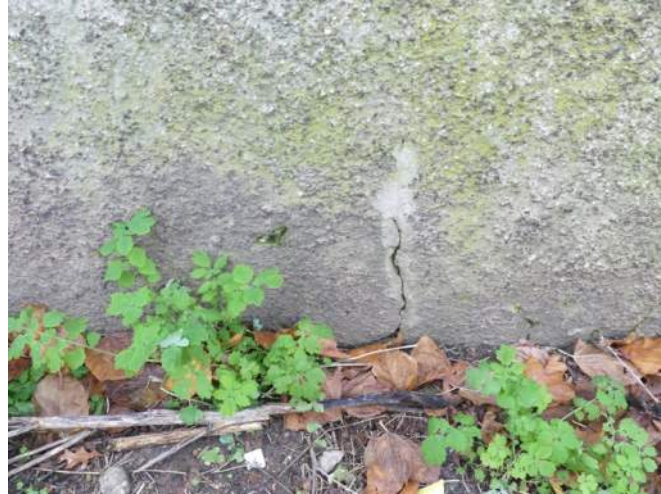
Afb. 06.40.02, gescheurd pleisterwerk

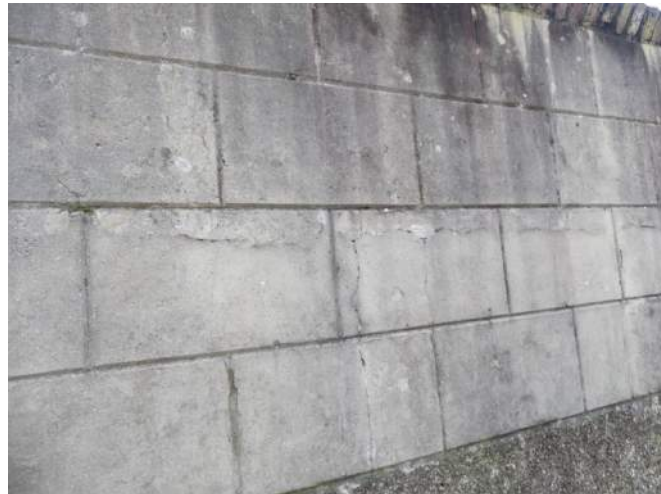
Afb. 06.40.04, gescheurd pleisterwerk

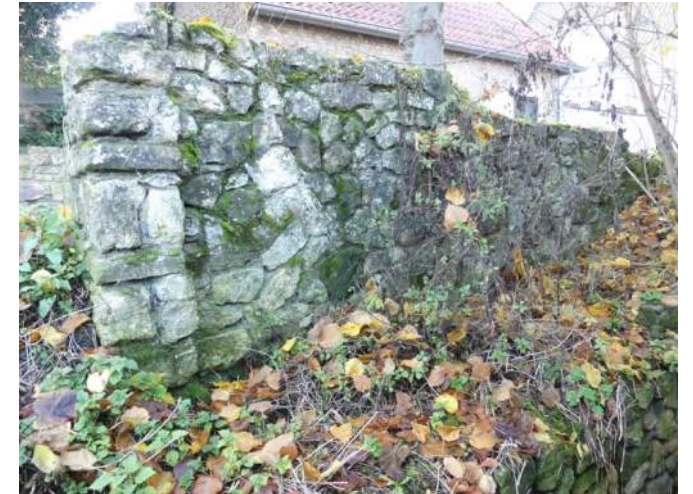
Afb. 07.35.02, ontbrekende blokken natuursteen en forse begroeiing

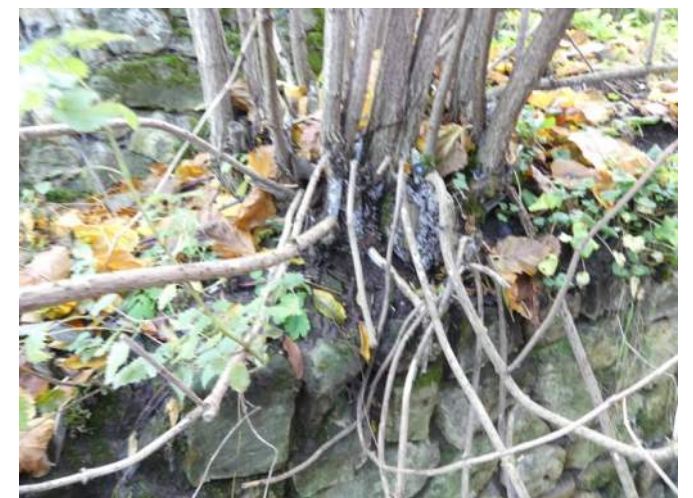
Afb. 07.35.04, wortelschietende struik

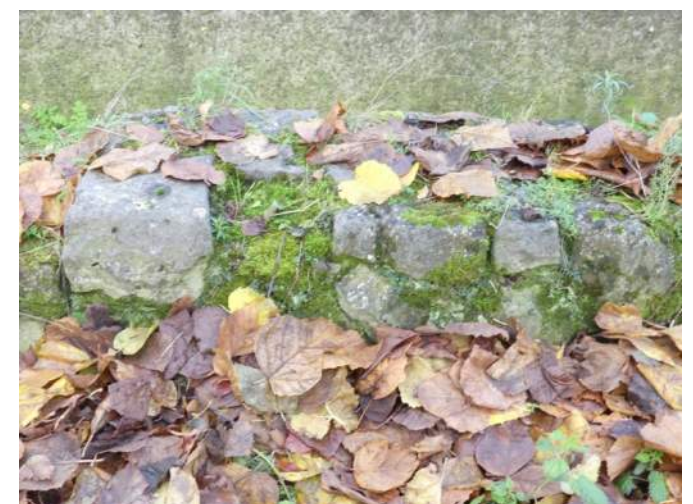
Afb. 07.35.06, ontbrekend blok natuursteen en forse mosgroei

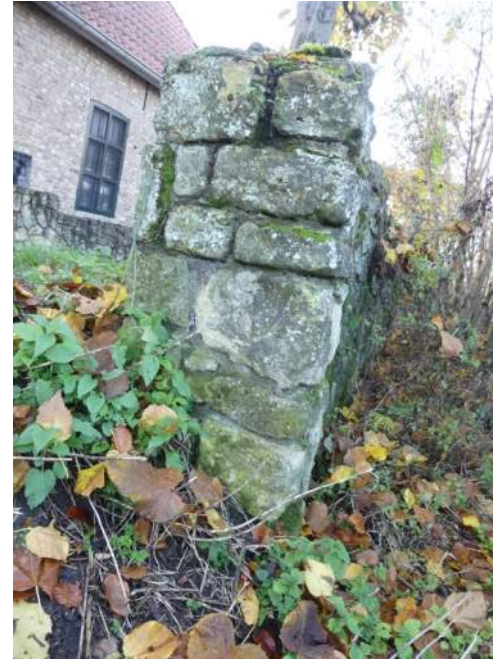
Afb. 07.35.12, uitgesleten voegwerk

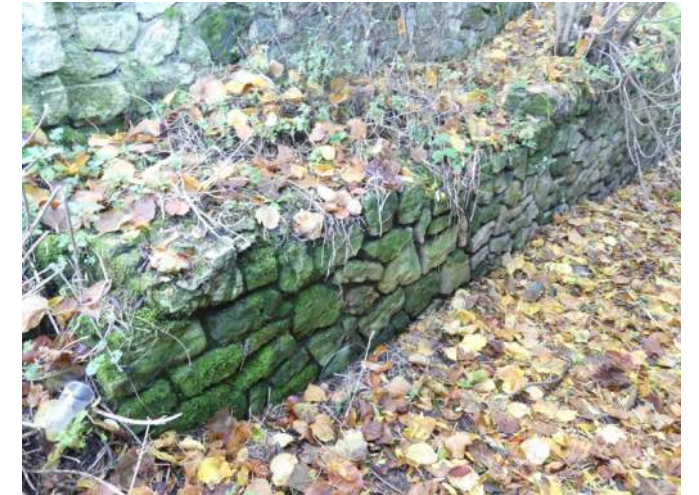
Afb. 07.35.13, uitgesleten voegwerk en alg- en mosgroei

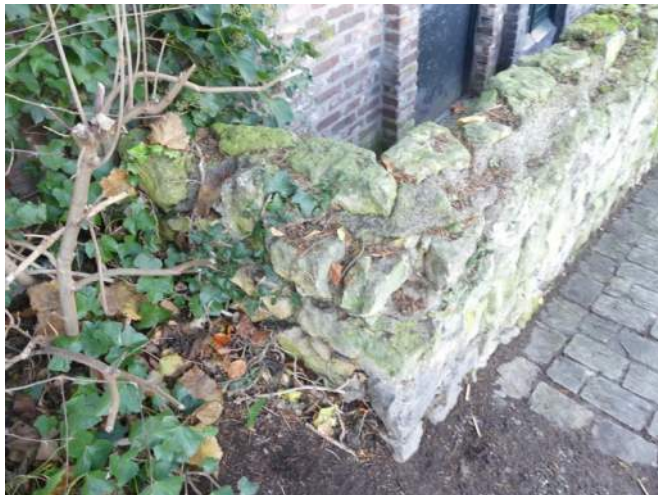
Afb. 07.35.09, ontbrekend blok natuursteen

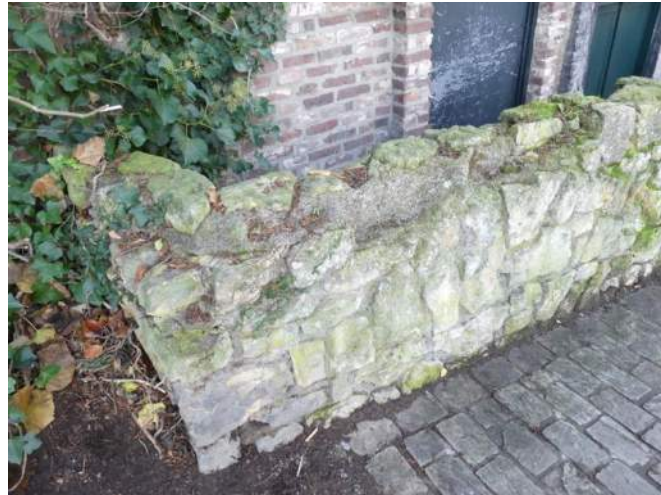
Afb. 07.35.10, ontbrekend blok natuursteen en begroeiing

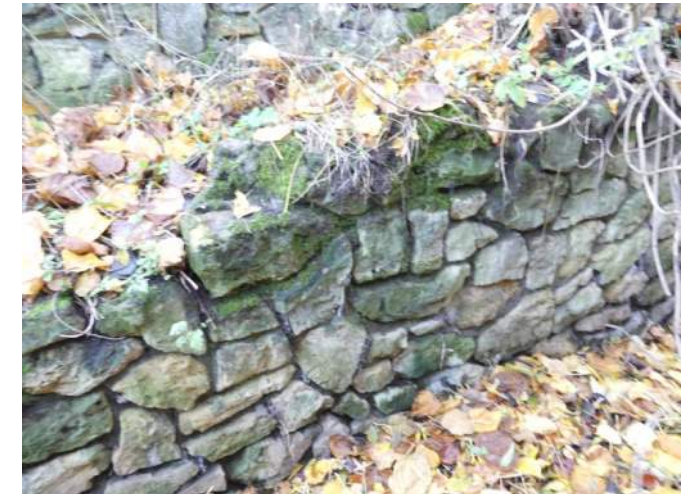
Afb. 07.35.15, uitgesleten voegwerk, forse alg- en mosgroei, vegetatie en begroeiing

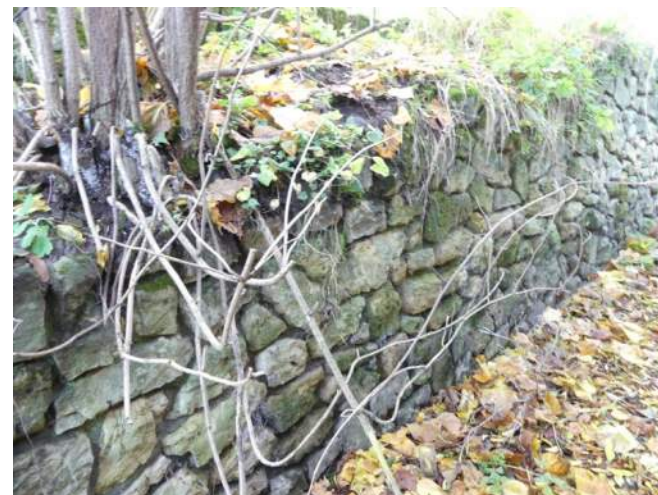
Afb. 07.35.16, uitgesleten voegwerk, alg- en mosgroei

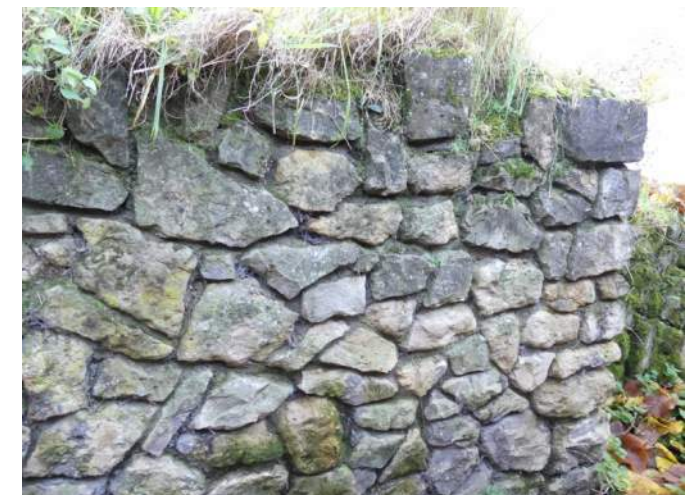
Afb. 07.35.17, uitgesleten voegwerk

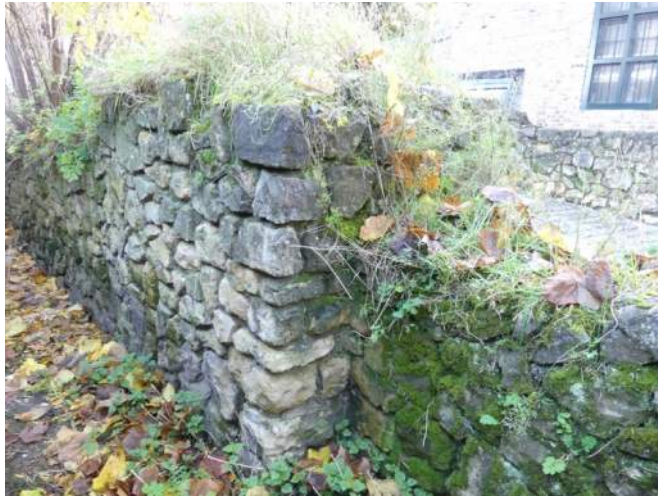
Afb. 07.35.18, uitgesleten en weggevallen voegwerk, alg- en mosgroei en begroeiing

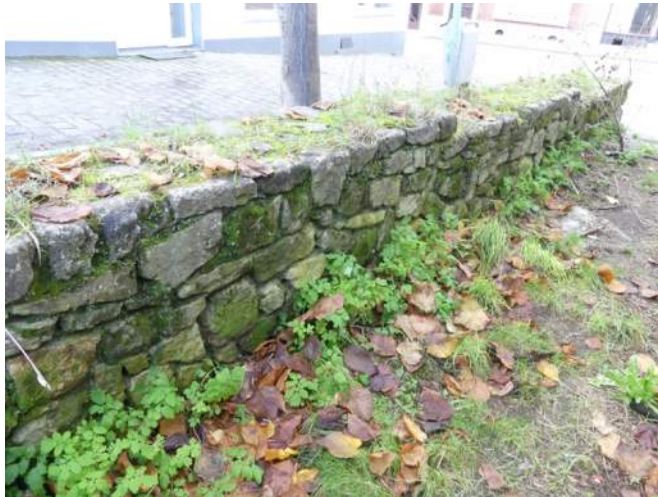
Afb. 07.35.20, uitgesleten voegwerk, alg- en mosgroei

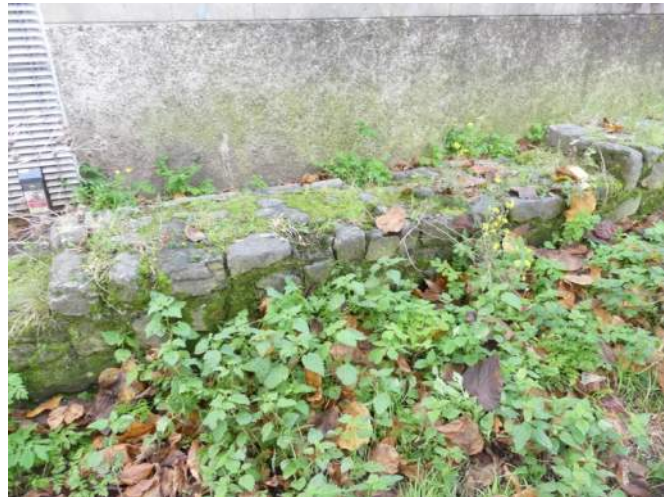
Afb. 07.35.21, met alg en mos begroeide voegen

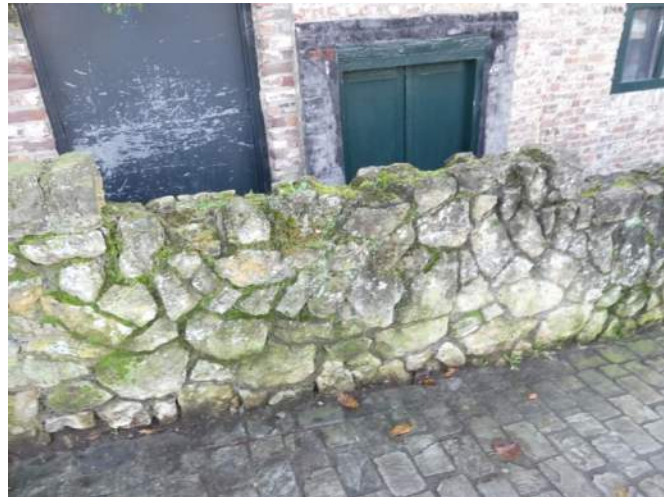
Afb. 07.35.23, met alg en mos begroeide voegen en uitgevallen voegwerk

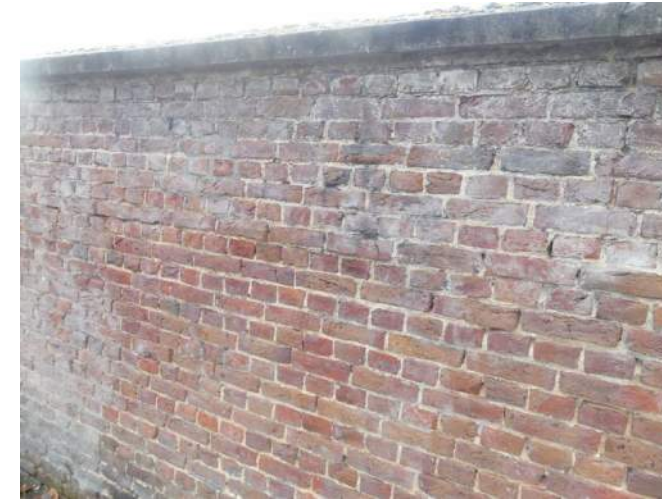
Afb. 08.22.15, versleten voegwerk

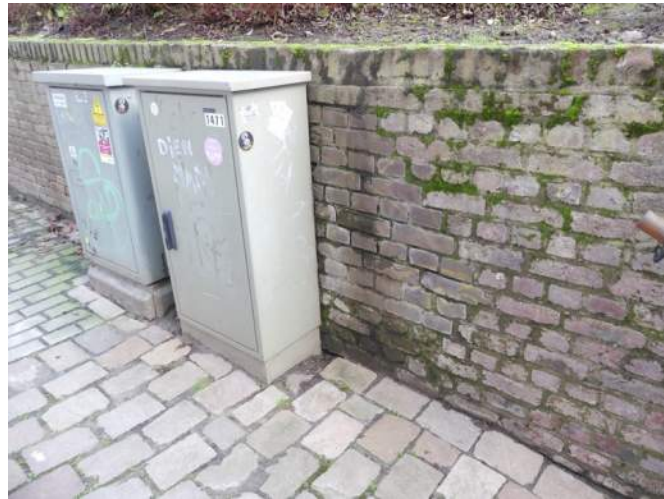
*Afb. 08.22.21, alg- en mosgroei*

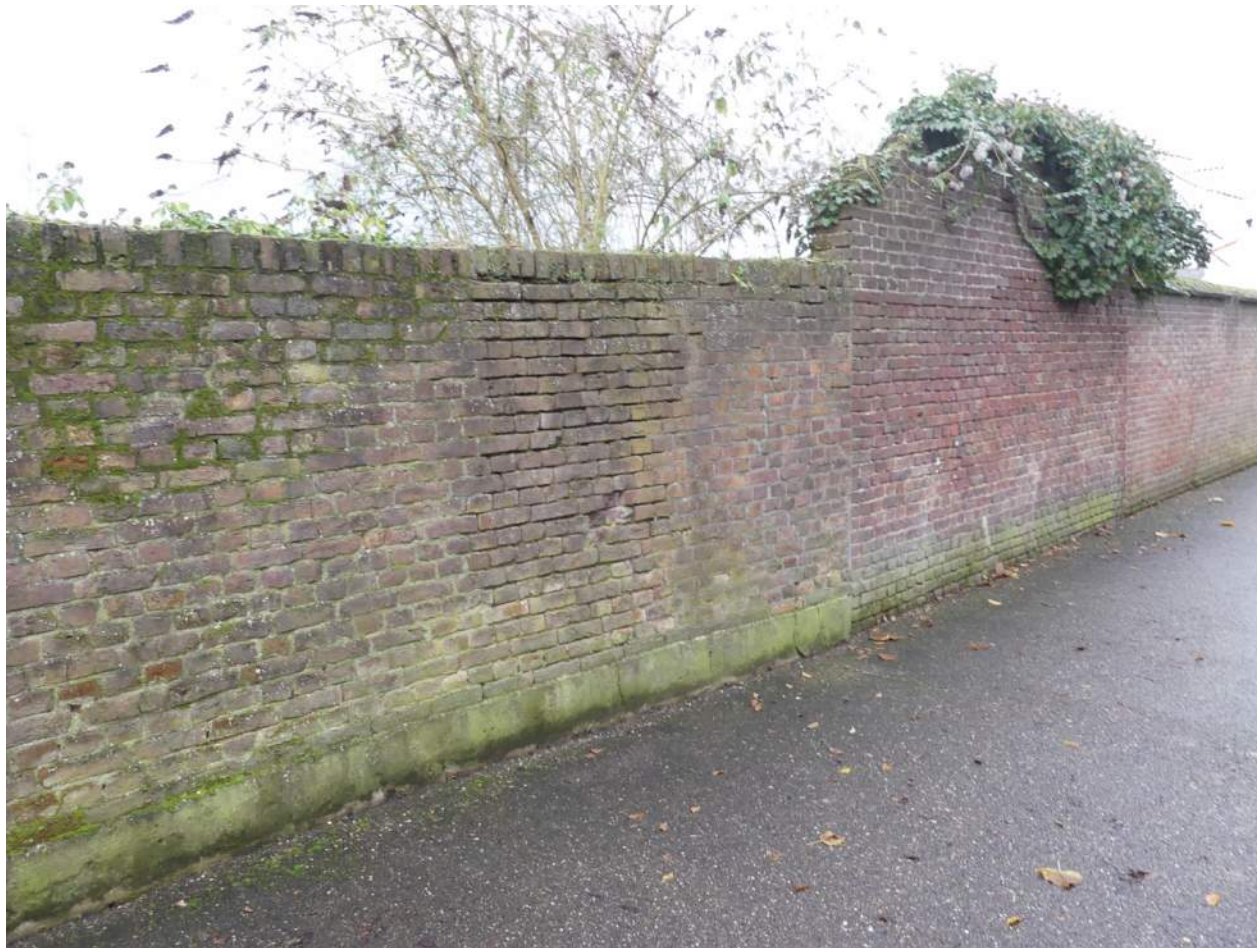
Afb. 09.00.04, overzicht laatste deel van Wal 09 met hoger stuk

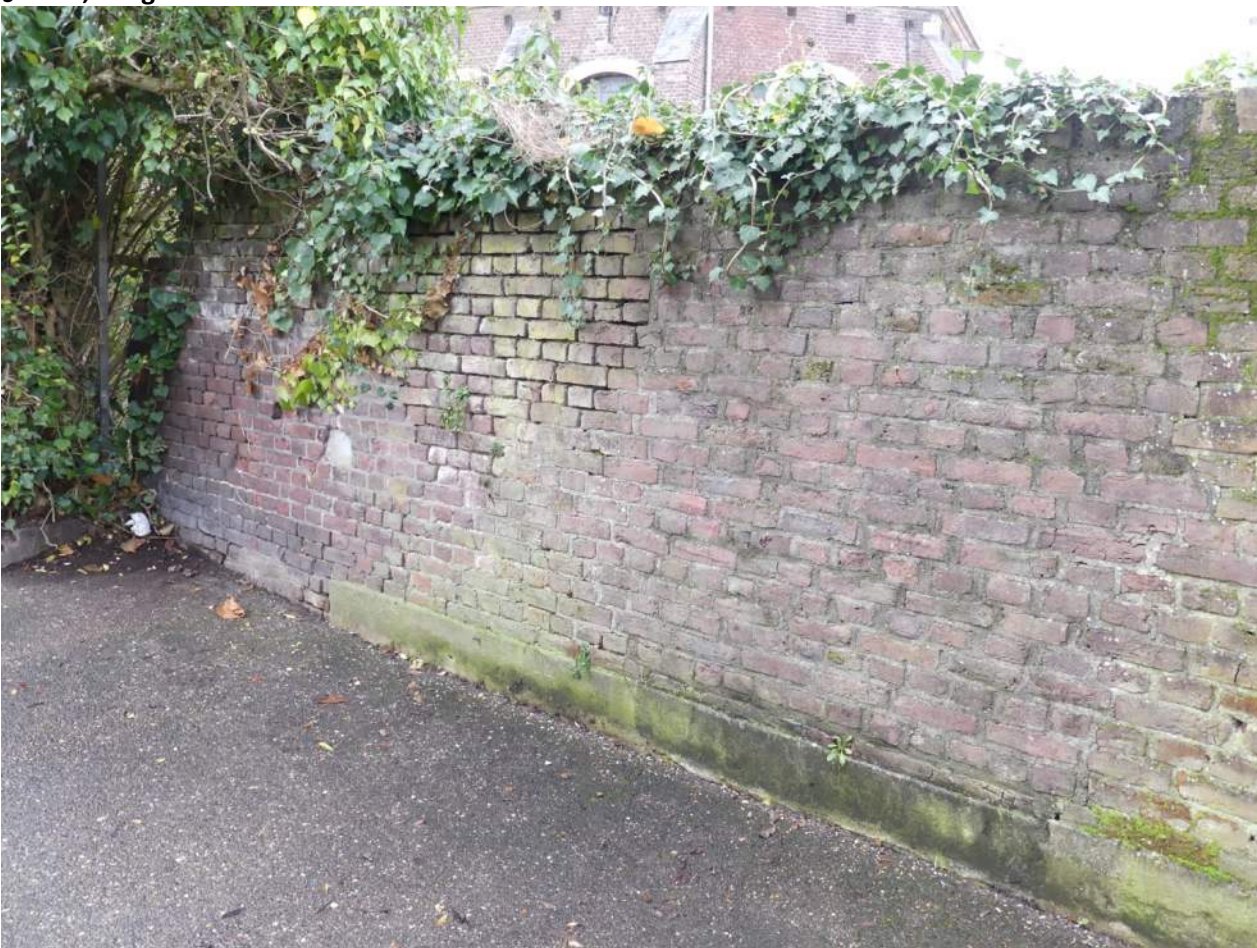
Afb. 09.22.01, uitgevallen voegwerk, alg- en mosgroei en forse begroeiing

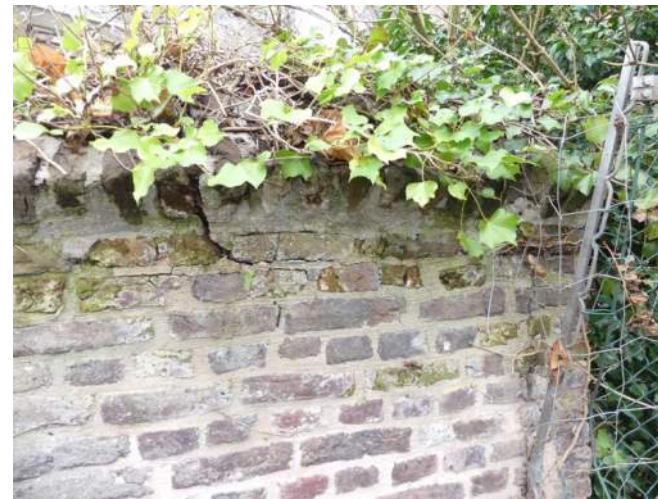
Afb. 10.22.09, losgescheurd voegwerk

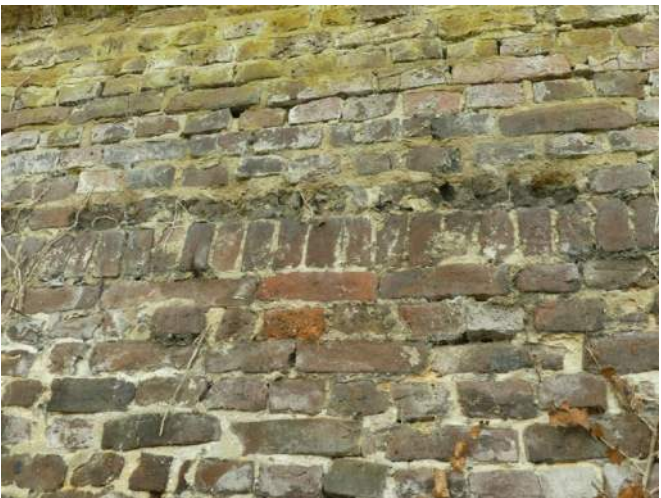
Afb. 11.22.16, versleten en uitgesleten, loszittend voegwerk,  
algroei en oude begroeiing

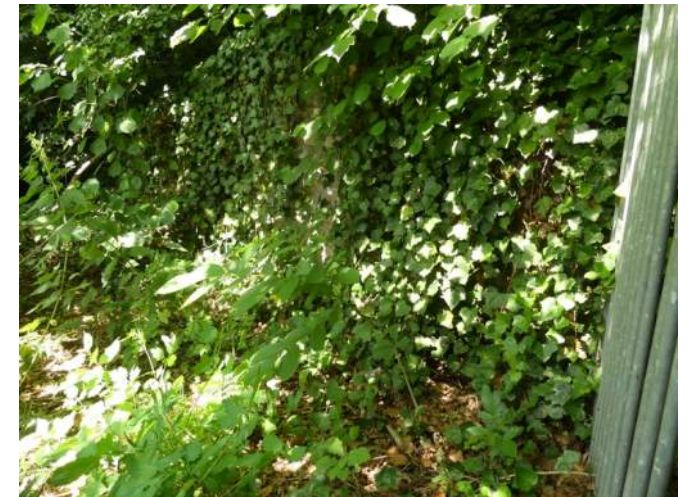
Afb. 11.22.22, forse begroeiing over lage walmuur

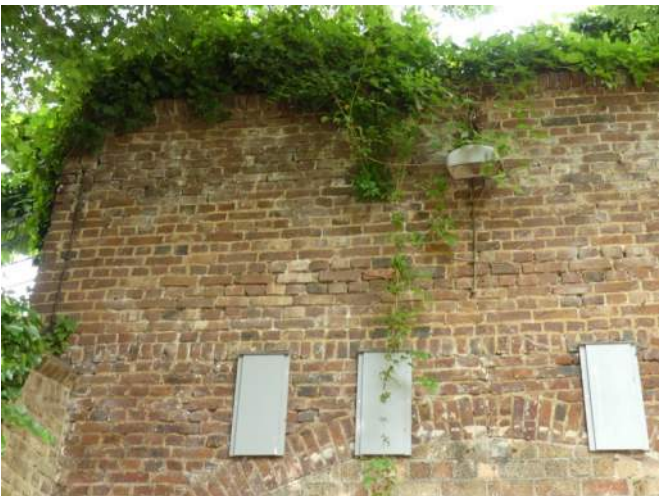
Afb. 11.22.18, versleten en uitgesleten voegwerk op meerdere  
lagen en forse begroeiing

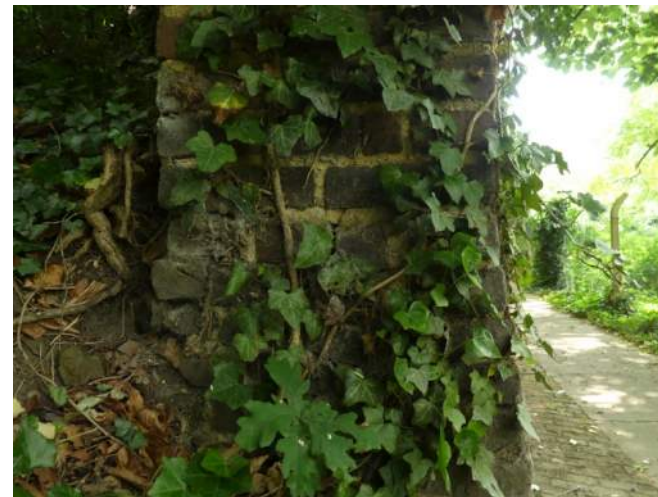
Afb. 11.22.23, begroeiing op de kop van de hogere walmuur

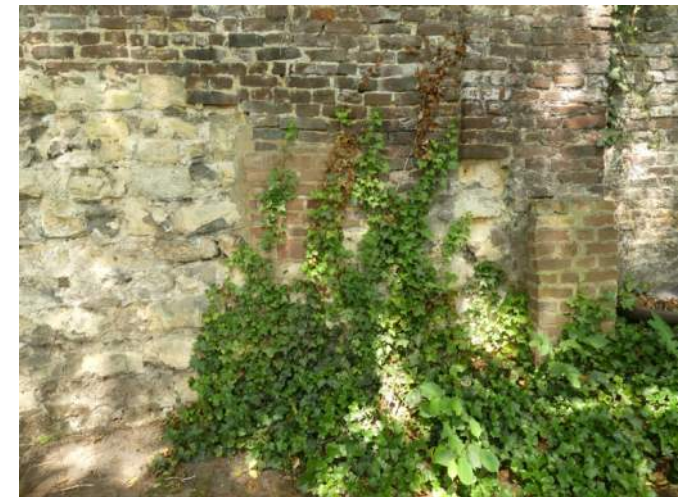
Afb. 11.22.24, tegen de walmuur klimmende begroeiing

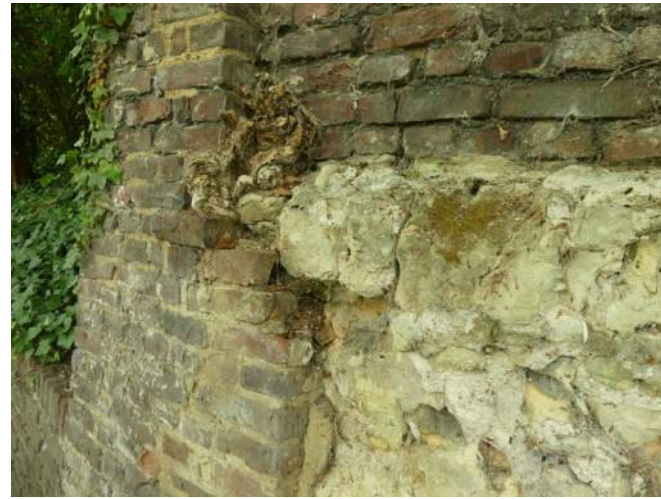
Afb. 11.22.26, oude, in de muur vergroeide, wortelresten

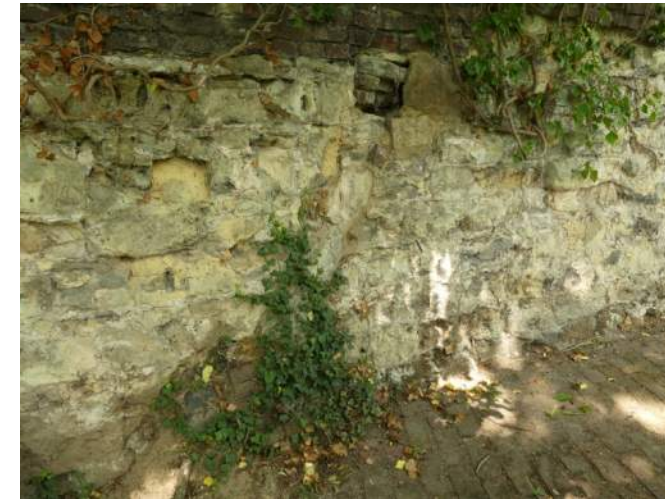
Afb. 11.35.05, onsamenvhangend geheel met diverse verder afgeboerde blokken

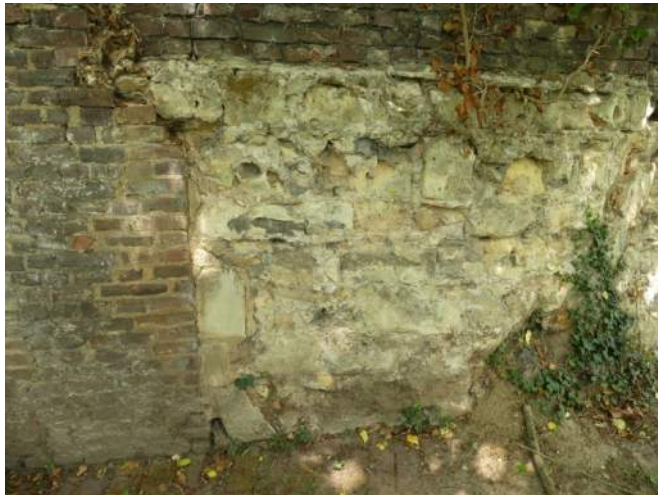
Afb. 11.35.01, aansluiting natuursteen paramentwerk in metselwerk

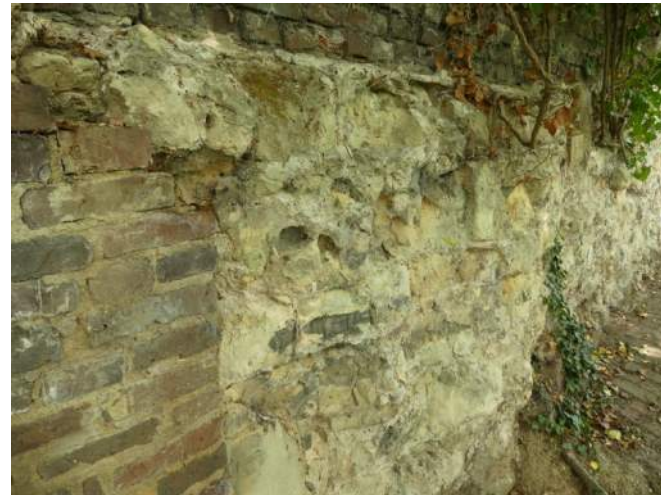
Afb. 11.35.02, gedegrademd paramentwerk, van nagenoeg alle blokken is de buitenste laag afgesleten/geboerd

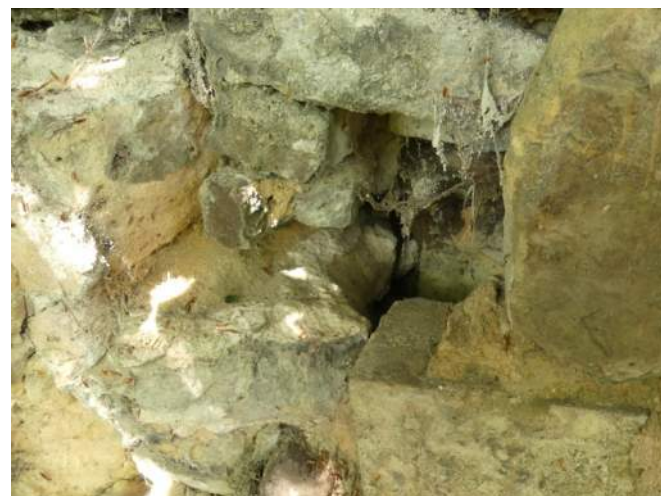
Afb. 11.35.04, onsamenvhangende aansluiting

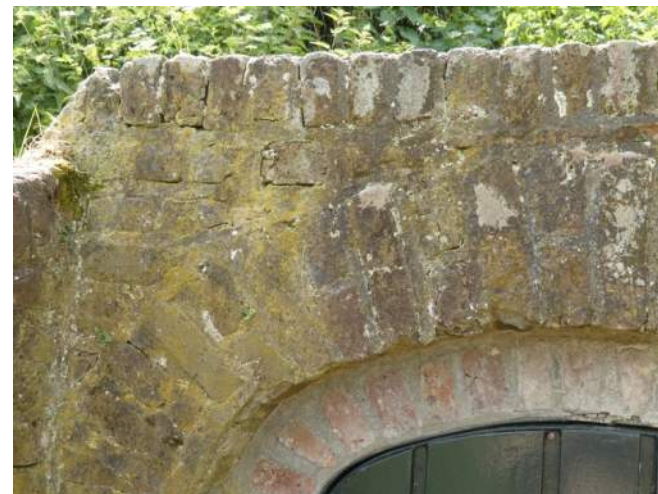
Afb. 05.22.05, scheurtjes in het metselwerk

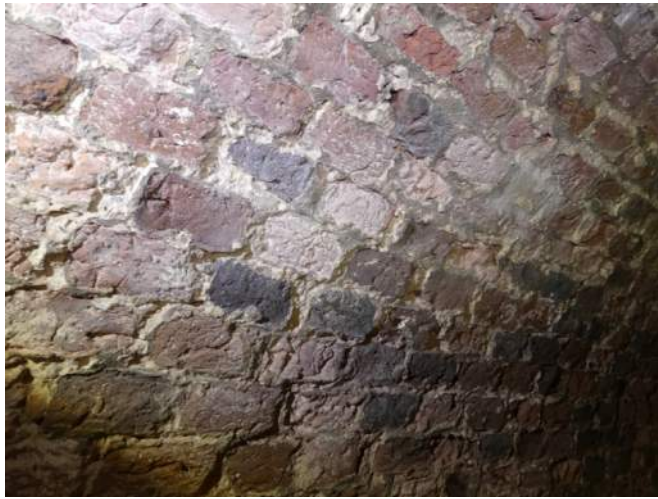
Afb. 12.22.19, alggroei op voegen – duidend op vochttransport

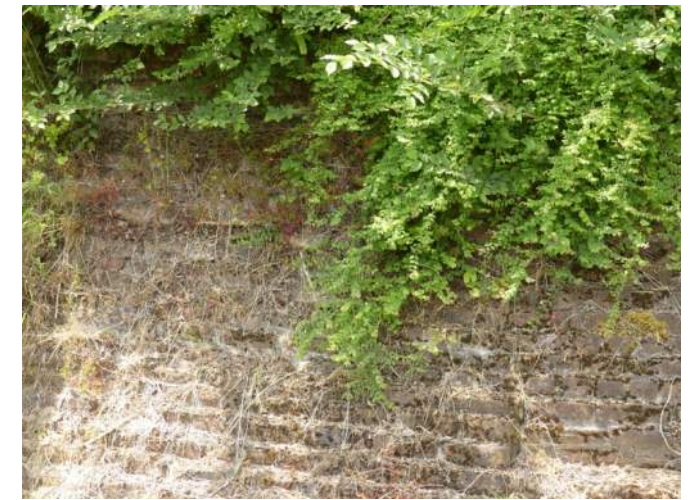
Afb. 12.22.26, overhangende begroeiing en wortelresten op uitkragend liggend metselwerk

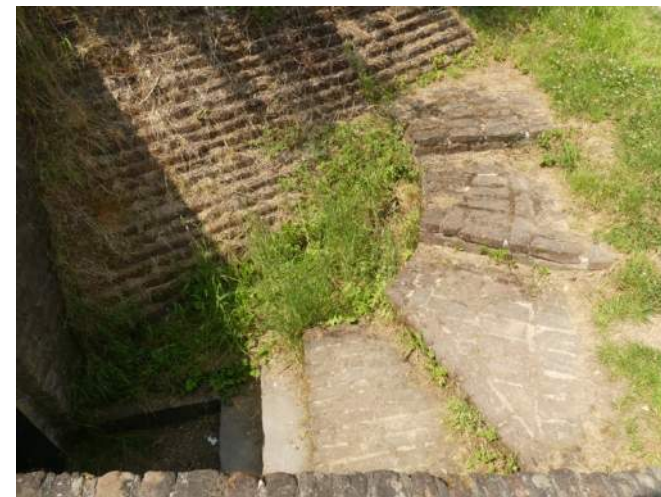
Afb. 12.22.27, begroeiing naast, op, tussen en over metselwerk traptreden

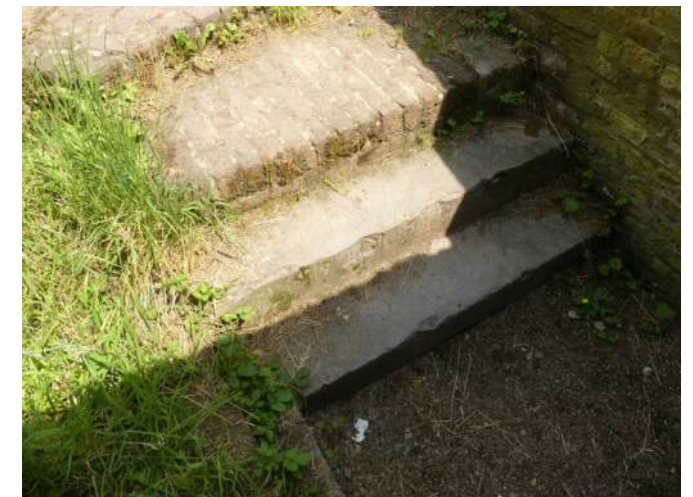
Afb. 12.22.28, begroeiing tussen hardsteen traptreden en algaanslag op traptreden

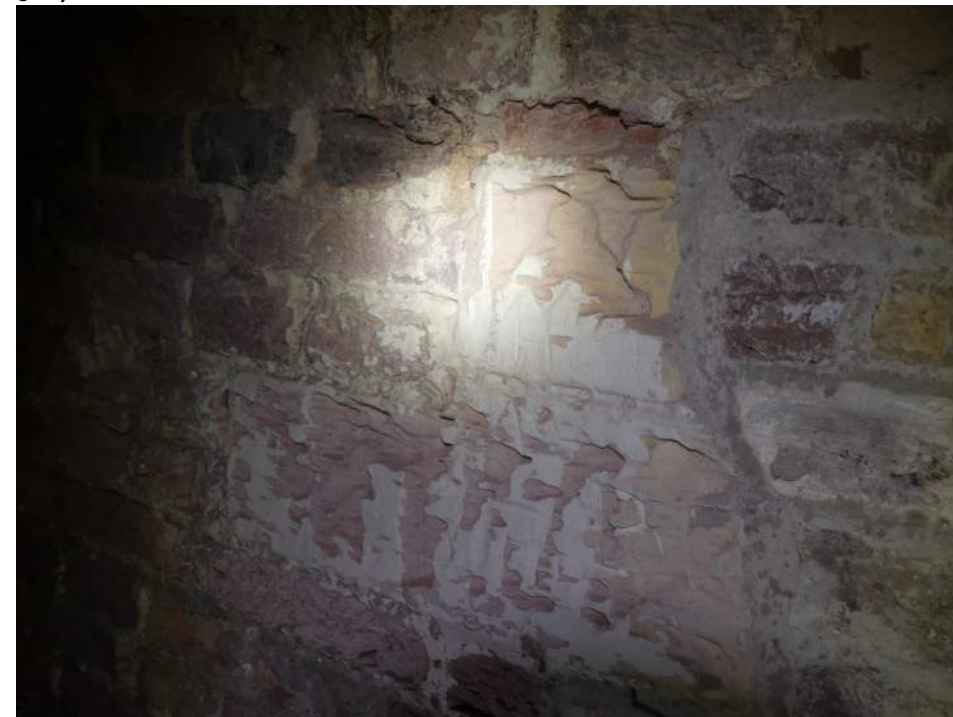
Afb. 12.35.01, afschilferend natuursteen blok

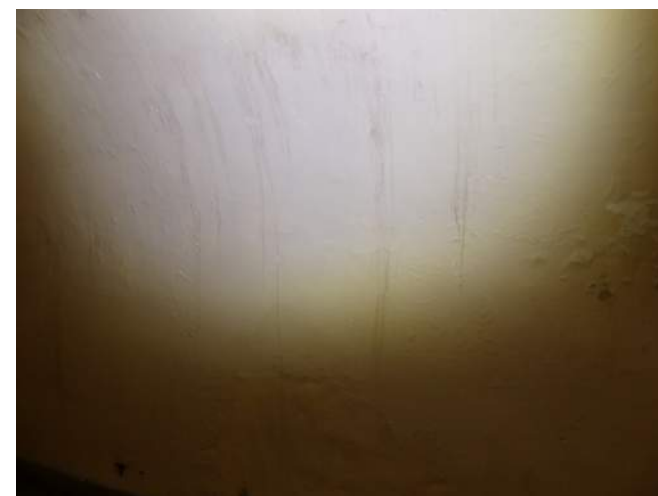
Afb. 12.40.09, lekkagesporen
