## Rapportage en advies Zeven Voetvallen, Kollenberg te Sittard

Joan van den Hurk

26-12-2025

RM521611

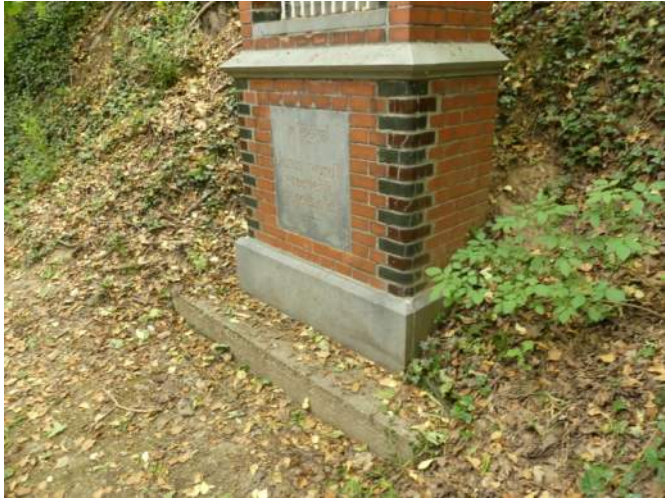
Afb. IV.512.02, grondprofiel dekt delen basement af

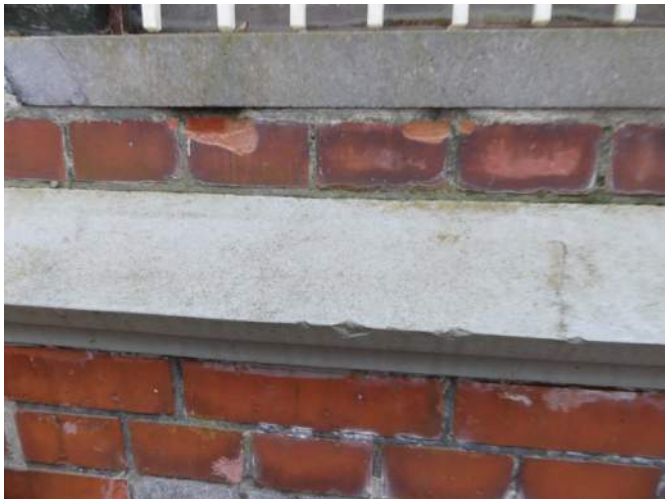
Afb. IV.522.04, uitbloei, kapotte verblendstenen onder nisdorpel

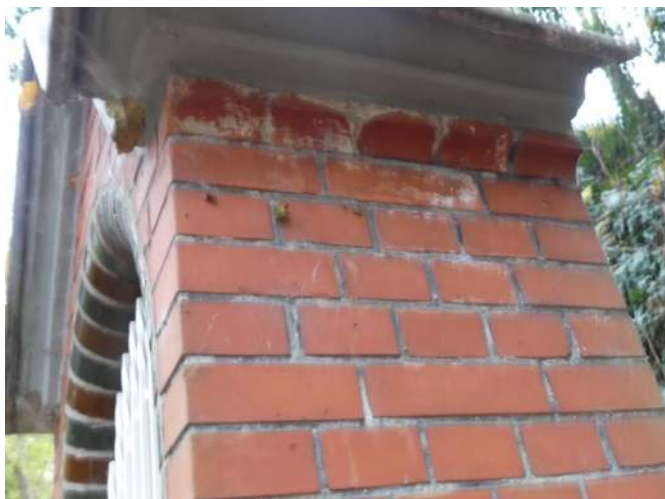
Afb. IV.§22.08, uitbloei onder dakrand

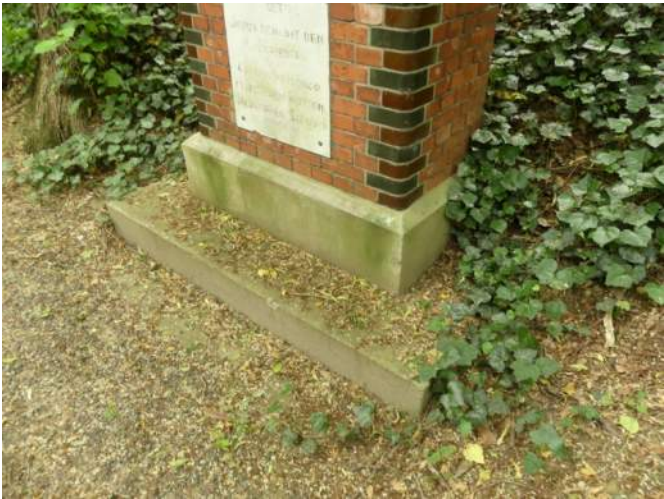
Afb. V.512.01, grondprofiel en begroeiing dekken delen basement af

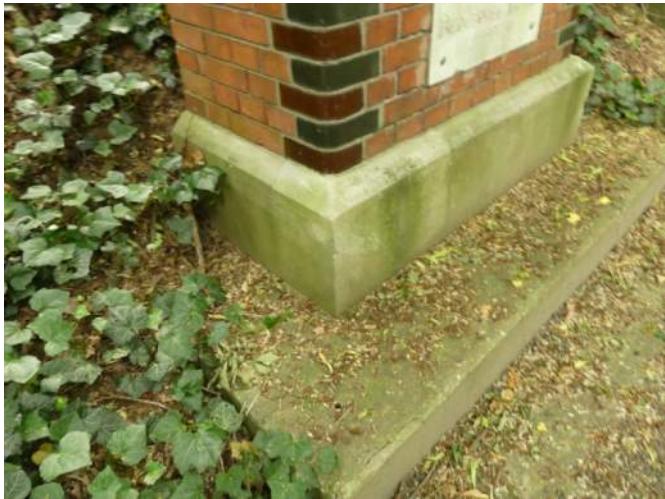
Afb. V.512.02, grondprofiel en begroeiing dekken delen basement af

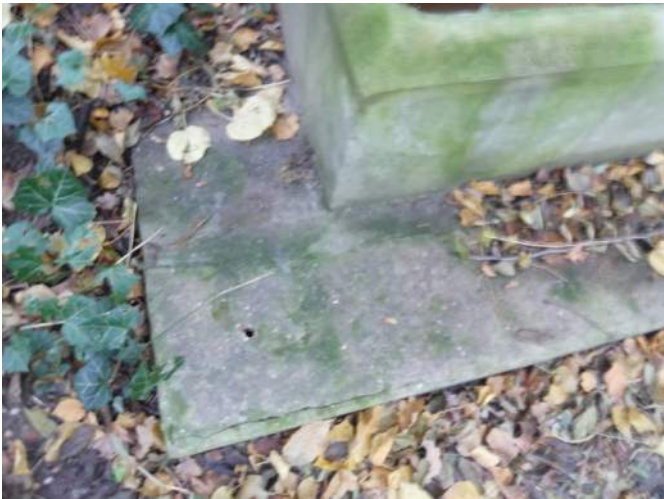
Afb. V.521.01, algaanslag en -groei op basement

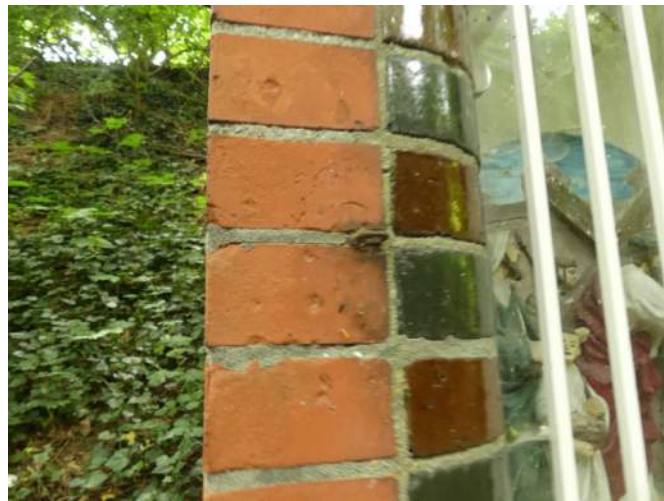
Afb. V.522.04, oud ijzer in de voegen (oude bevestiging vroegere gaashekwerk)

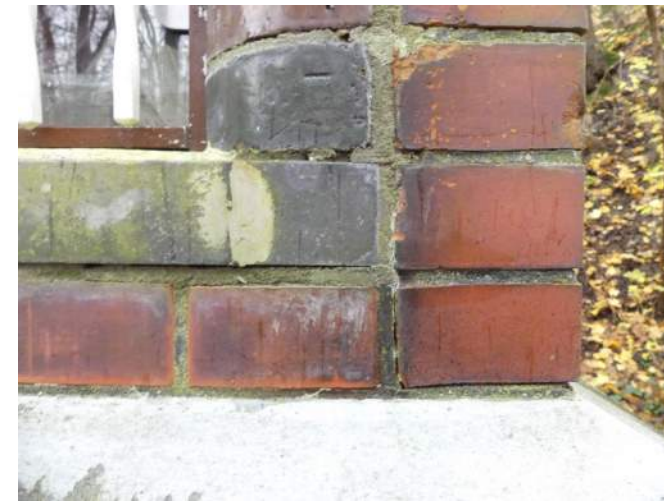
Afb. I.§22.07, beschadigde profiel- en verblendstenen, slordig hersteld en uitgespoeld voegwerk
