# INSPECTIERAPPORT

## Laagspanningsinstallaties SCIOS Scope 8

Codarts  
Kruisplein 26  
3012 CC Rotterdam

Datum: **05-09-2023**  
Rapportnummer: **5010793.2.1000**

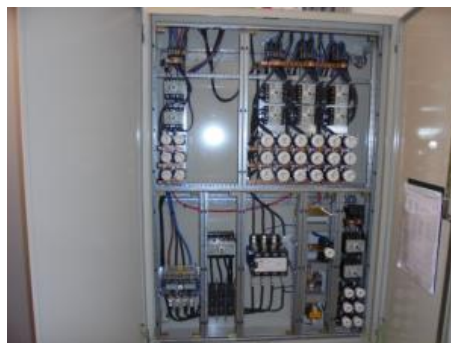
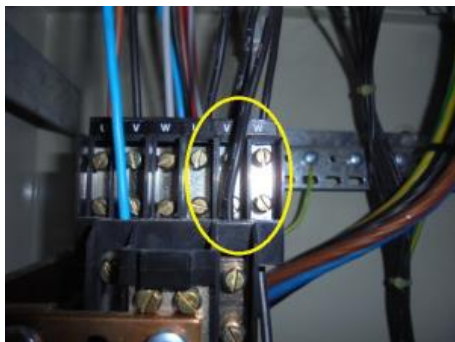
### Schakel- en verdeelinrichting: K2 (2e verdieping)

1. Er is foutieve kleurcodering bedrading toegepast.

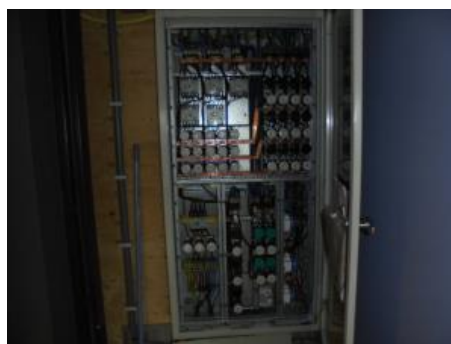
### Schakel- en verdeelinrichting: L5B (5e verdieping)

1. Er is afgaande bekabeling op een uitgeschakelde groep 21 aangesloten. De groep is onvoldoende beveiligd tegen weder inschakeling en het is onbekend hoe deze groep in de achterliggende installatie is afgewerkt.

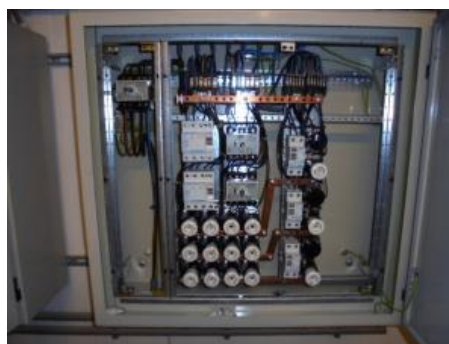
### Schakel- en verdeelinrichting: K10B (10e verdieping)

1. Er is afgaande bekabeling op een uitgeschakelde groep 3 aangesloten. De groep is onvoldoende beveiligd tegen weder inschakeling en het is onbekend hoe deze groep in de achterliggende installatie is afgewerkt. C

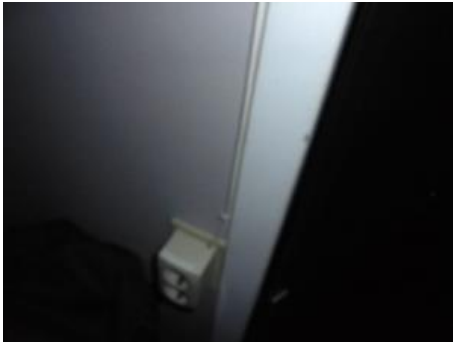
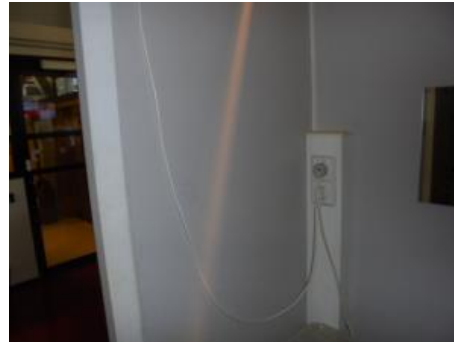
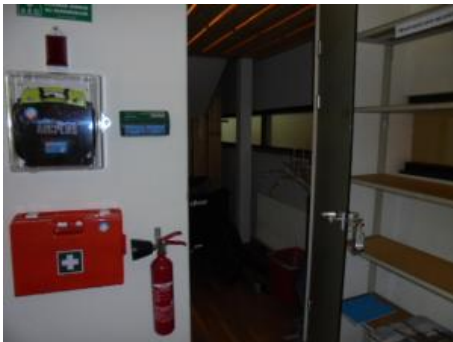
1. Werkkast nabij de receptie: Er is VMvL snoer ( $<1,5\text{mm}^2$ ) toegepast in de vaste installatie. C

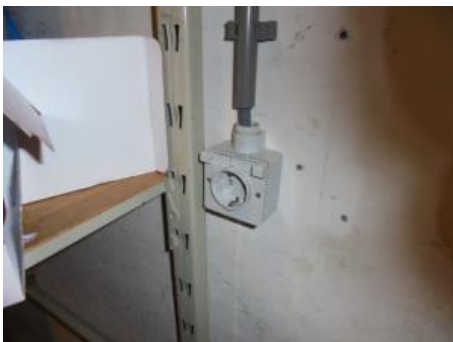
2. Instrumenten ruimte: Het klepje van de wandcontactdoos ontbreekt. Hierdoor is de wandcontactdoos niet geschikt voor de omgeving. C

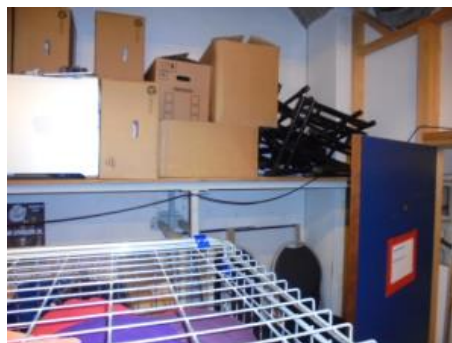
3. Fietsen berging: Er is VMvL snoer ( $<1,5\text{mm}^2$ ) en een opgerold haspel toegepast in de vaste installatie. Tevens ontbreekt het klepje van de wandcontactdoos. Hierdoor is de wandcontactdoos niet geschikt voor de omgeving.

C

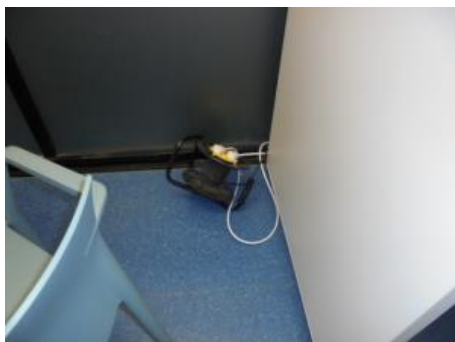
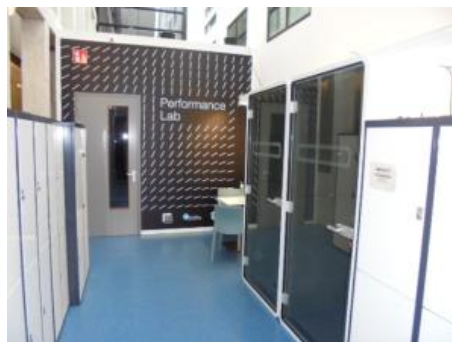
1. Er is een opgerold haspel aangetroffen als vaste installatie, de installatie is niet afgestemd op de vraag van de gebruikers.

C

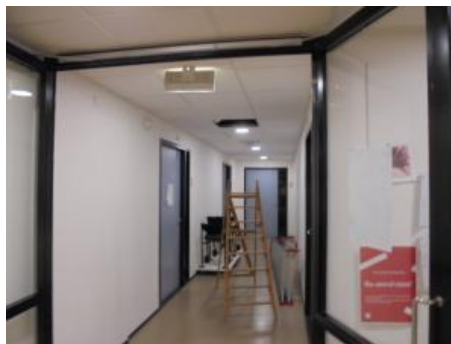
1. Gang: Er is een open lasdoos aangetroffen.

C

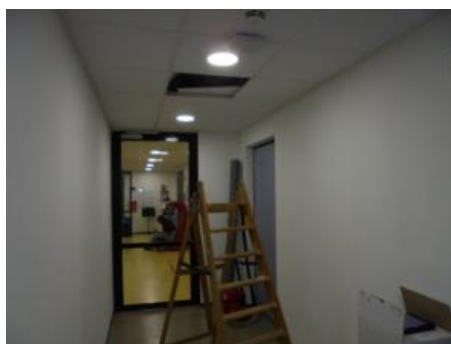
2. Gang: Er is een open lasdoos aangetroffen.

C

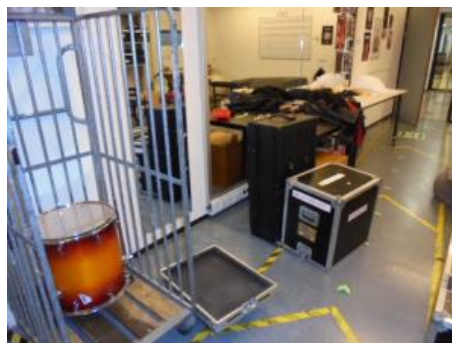
5. Ruimte 1.06: De wandgoot is onvoldoende gesloten.

C

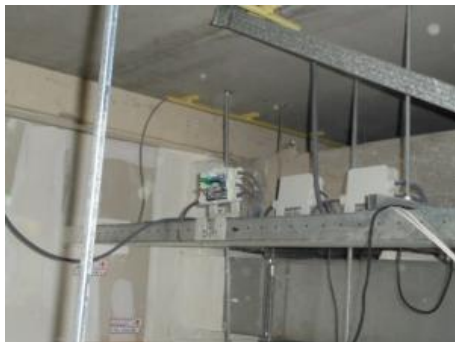
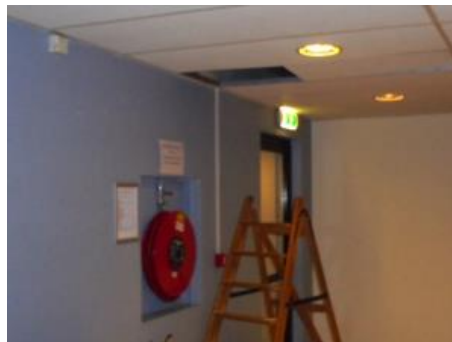
1. Gang: Er is een open lasdoos aangetroffen.

C

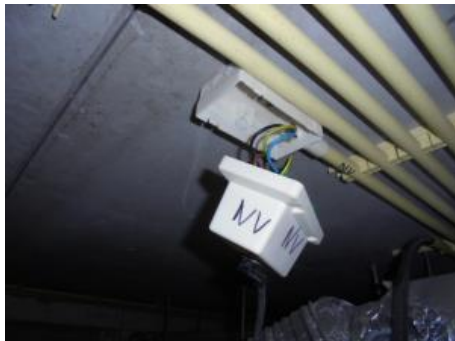
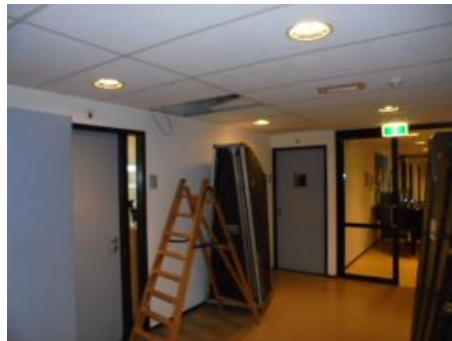
1. Gang: Er is een open lasdoos aangetroffen.

C

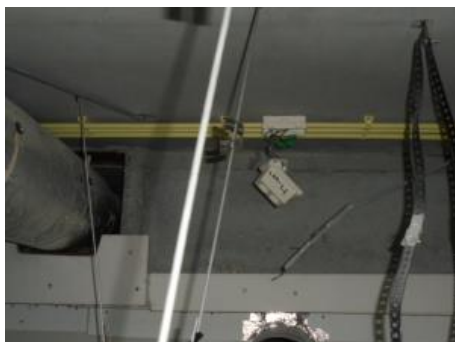
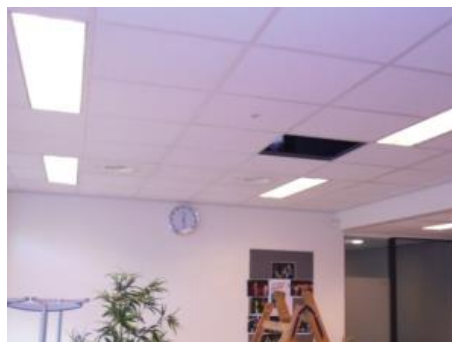
1. Ruimte 6.01: Er is een open lasdoos aangetroffen. C

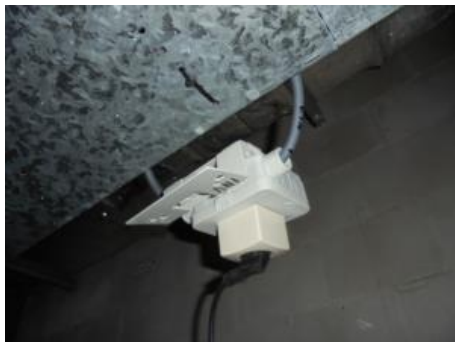
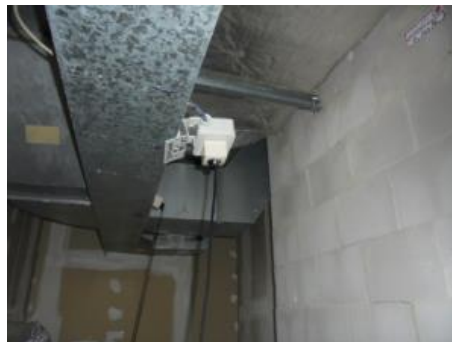
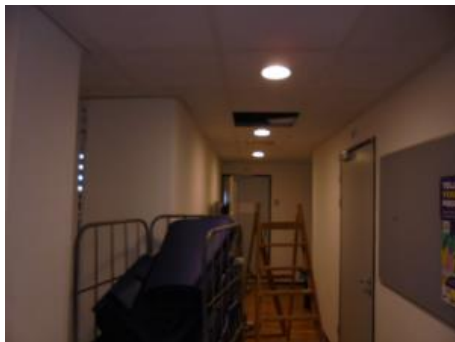
1. Gang: De lasdozen zijn niet deugdelijk bevestigd op de kabelgoot. C

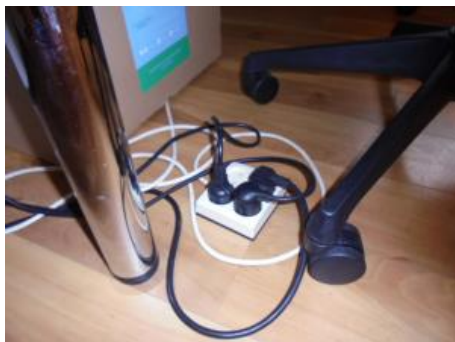
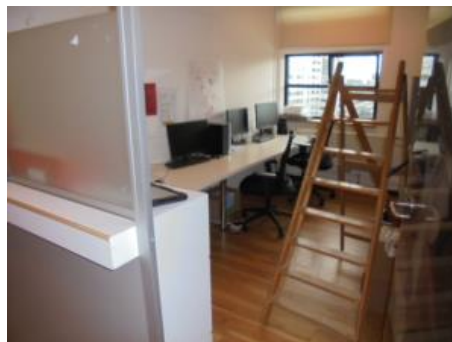
2. Ruimte 8.24: Er is een tafelcontactdoos zonder beschermingscontacten aangetroffen. C

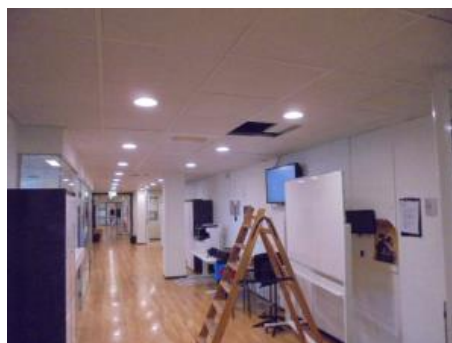
3. Gang: Er is een tafelcontactdoos aangetroffen zonder trekontlasting. C

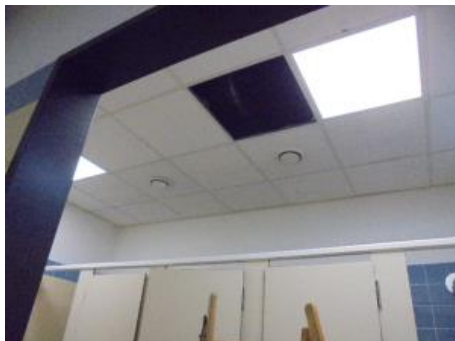
6. Douche kleedkamer heren: De lasdoppen zijn niet aangebracht in een daarvoor geschikte omhulling.

C

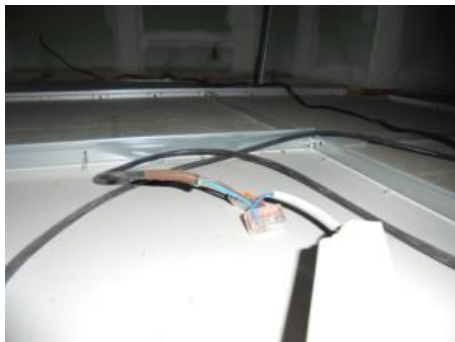
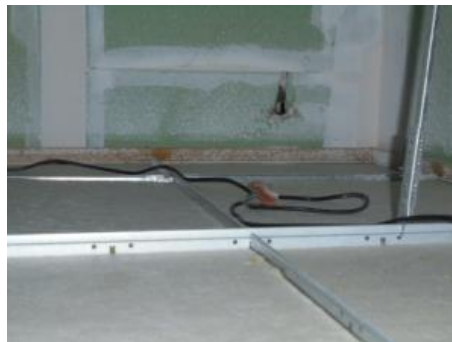
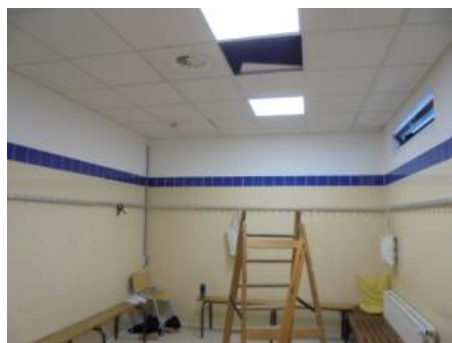
7. Kleedkamer jongens: De lasdoppen zijn niet aangebracht in een daarvoor geschikte omhulling. D

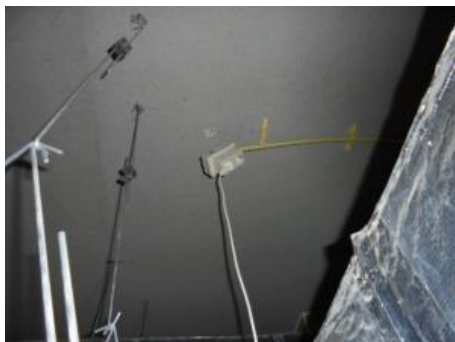
8. Kleedkamer docenten: De wandcontactdoos is niet deugdelijk bevestigd. C

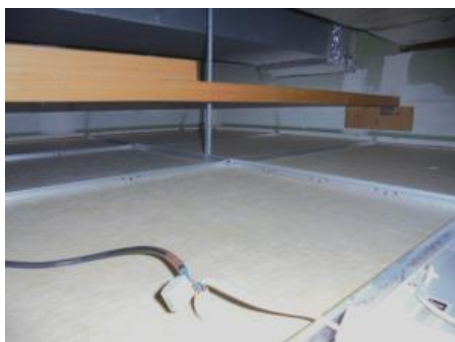
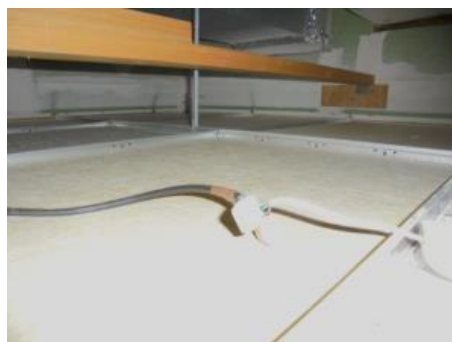
9. Kleedkamer docenten: De lasdoppen zijn niet aangebracht in een daarvoor geschikte omhulling. C

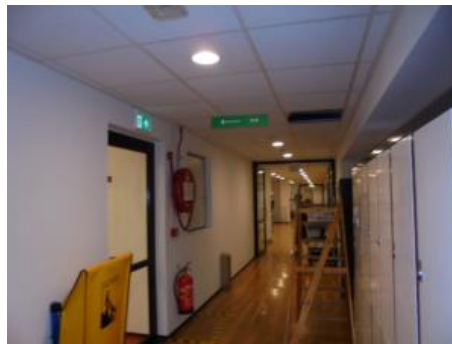
3. Gang: De lasdoos is niet deugdelijk bevestigd op de kabelgoot.

C

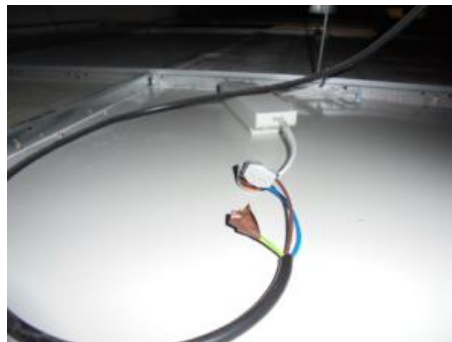
4. Kleedruimte dames: De lasdoppen zijn niet aangebracht in een daarvoor geschikte omhulling. C

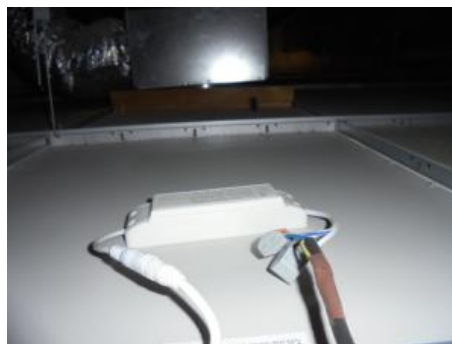
5. Kleedruimte meisjes: De lasdoppen zijn niet aangebracht in een daarvoor geschikte omhulling. C
