**RAPPORTAGE:**

**Rijdende camera**

Rapportnummer: 34300278

<b>Rapportnummer</b>	:	<b>34300278</b>
<b>Opdrachtgever</b>	:	<b>Gebr. Kloens Bestratingen bv</b>
<b>Plaats</b>	:	<b>Rotterdam</b>
<b>Datum</b>	:	<b>25-7-2014 - 25-7-2014</b>
<b>Soort inspectie</b>	:	<b>Rijdende camera</b>
<b>Geïnspecteerde diameters</b>	:	<b>400/600, Ø400, Ø500, Ø600</b>
<b>Totale strenglengte</b>	:	<b>170.6 m</b>
<b>Geïnspecteerde lengte</b>	:	<b>177.3 m</b>
<b>Reiniging verricht door</b>	:	<b>vandervalk+degroot</b>
<b>Inspectie verricht door</b>	:	<b>J. Oskam</b>
<b>Algemeen commentaar</b>	:	<b>Insp. gemengd-stelsel, Delftseplein te Rotterdam.</b>

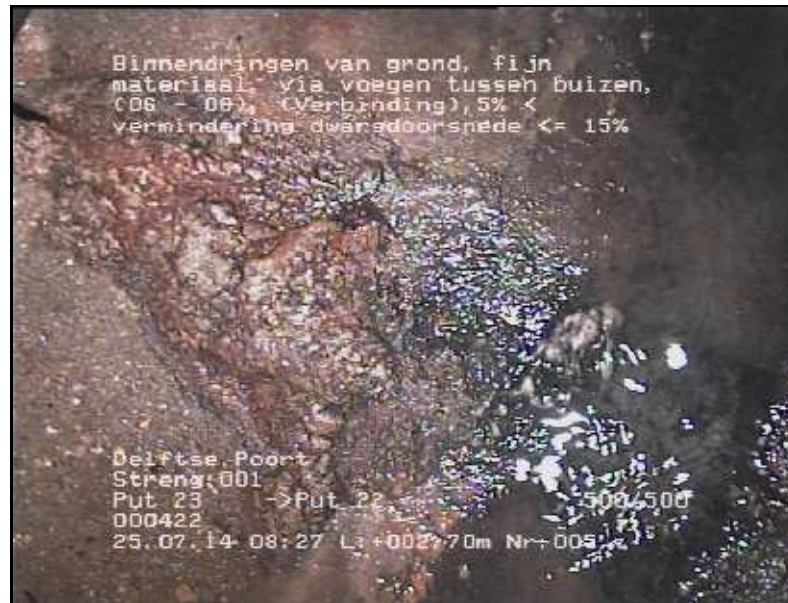
FOTO 005 2.70 m Video DVD01  
Binnendringen van grond, fijn materiaal, via voegen tussen buizen, 5% < vermindering dwarsdoorsnede <= 15%

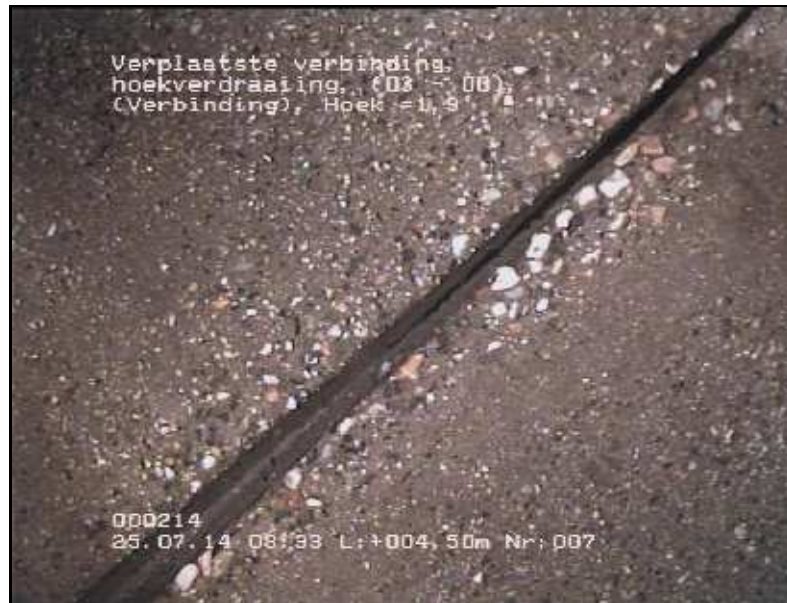
FOTO 007 4.50 m Video DVD01  
Verplaatste verbinding, hoekverdraaiing, Hoek = 1,90°

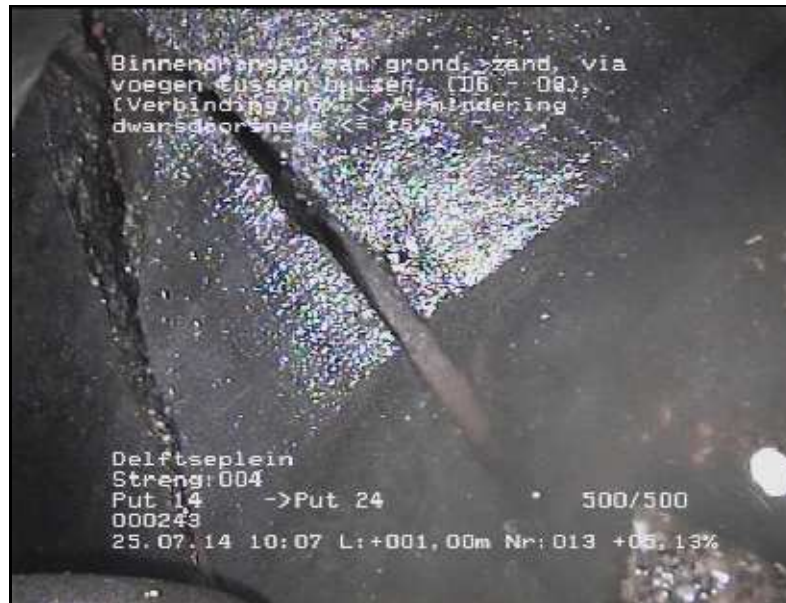
FOTO 013 1.00 m Video DVD01  
Binnendringen van grond, zand, via voegen tussen buizen, 5% <  
vermindering dwarsdoorsnede <= 15%

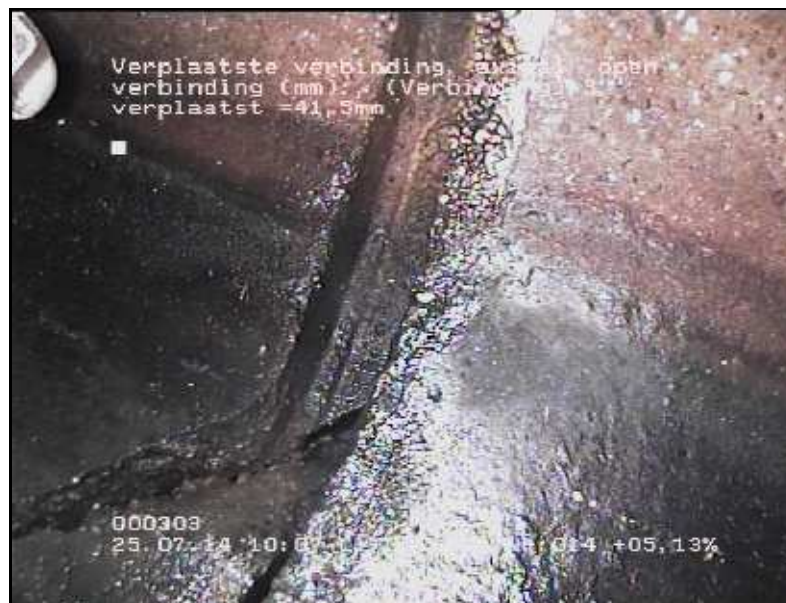
FOTO 014 1.00 m Video DVD01  
Verplaatste verbinding, axiaal, open verbinding (mm): 3, verplaatst =  
41,50mm

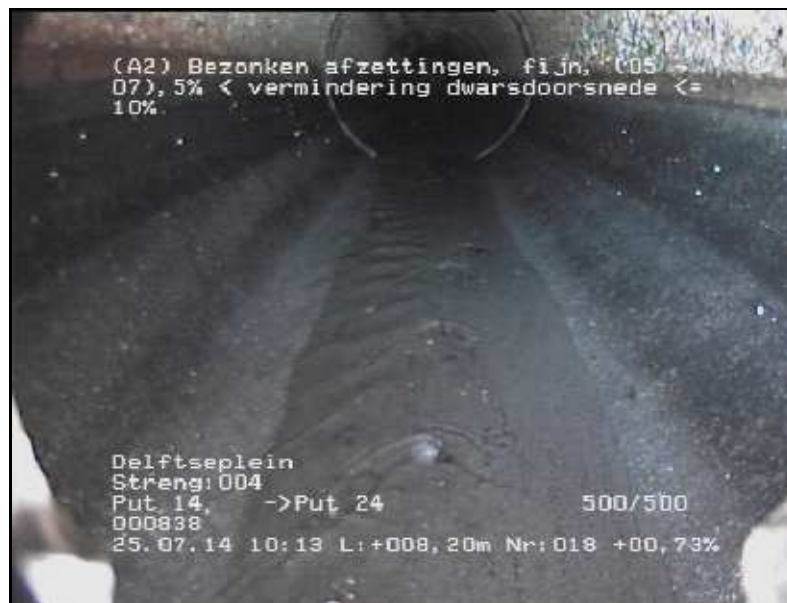
FOTO 018 8.20 m Video DVD01  
Bezonken afzettingen, fijn, 5% < vermindering dwarsdoorsnede <= 10%

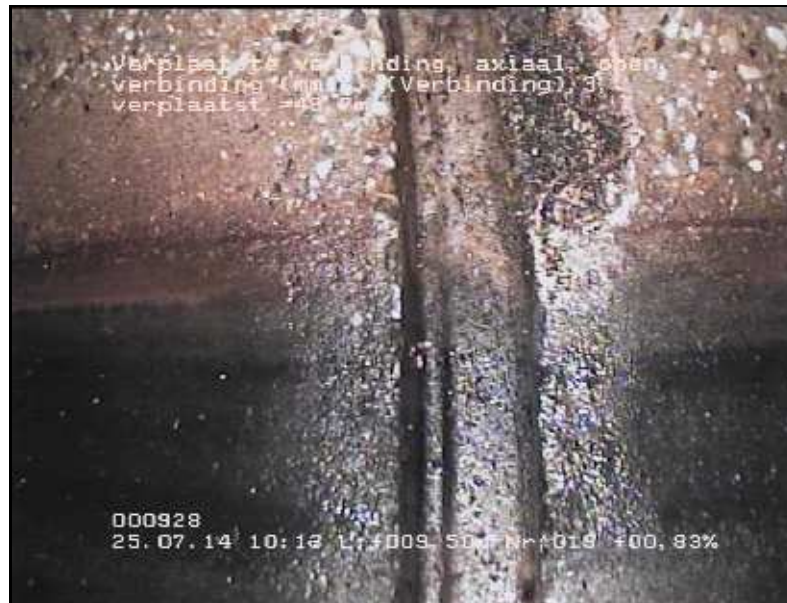
9.5	BAJ	A	B	3	A	Verplaatste verbinding, axiaal, open verbinding (mm); 3, verplaatst = 49,70mm	
	9.5	BBF	2	A	2	A	Infiltratie, doorzweten, via voegen tussen buizen	08-04
020	9.8	BDA					Algemene foto

FOTO 019 9.50 m Video DVD01  
Verplaatste verbinding, axiaal, open verbinding (mm):, 3, verplaatst = 49,70mm

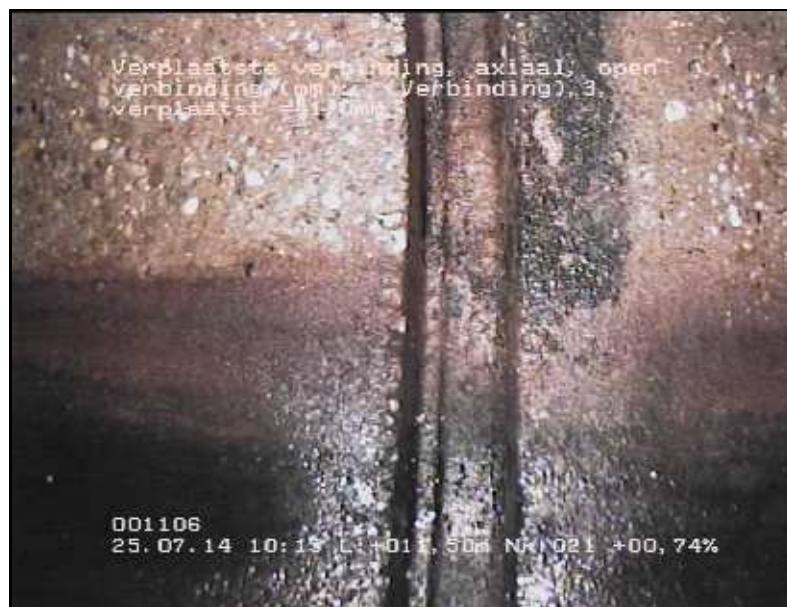
FOTO 021 11.50 m Video DVD01  
Verplaatste verbinding, axiaal, open verbinding (mm): 3, verplaatst = 41mm

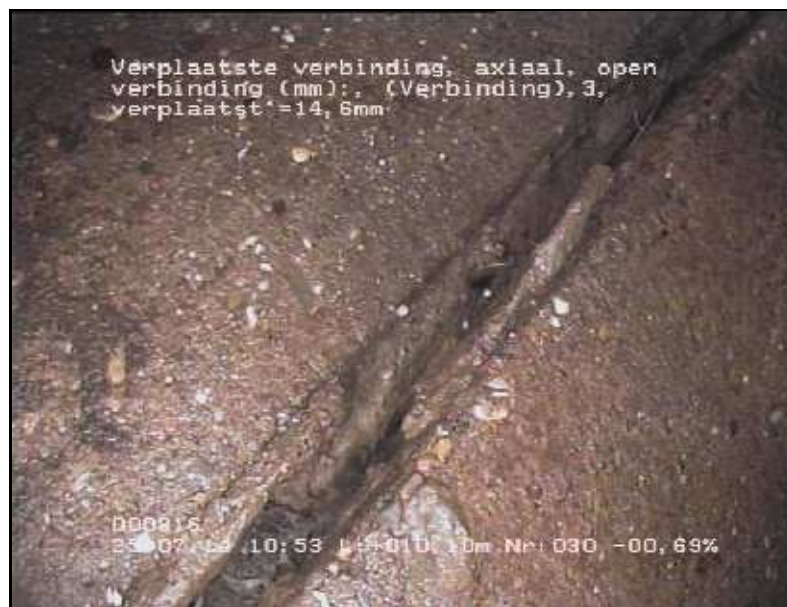
9.9	BCA	E	A			Aansluiting, vlakke aansluiting - gebeiteld, open, hoogte = 0mm, breedte = 0mm	02-00
	9.9	BBF	2	C		2	Infiltratie, doorzweten, via aansluiting (inlaten)	02-00
030	10.1	BAJ	A	B		3	A Verplaatste verbinding, axiaal, open verbinding (mm):, 3, verplaatst = 14,60mm

FOTO 030 10.10 m Video DVD01  
Verplaatste verbinding, axiaal, open verbinding (mm):, 3, verplaatst = 14,60mm

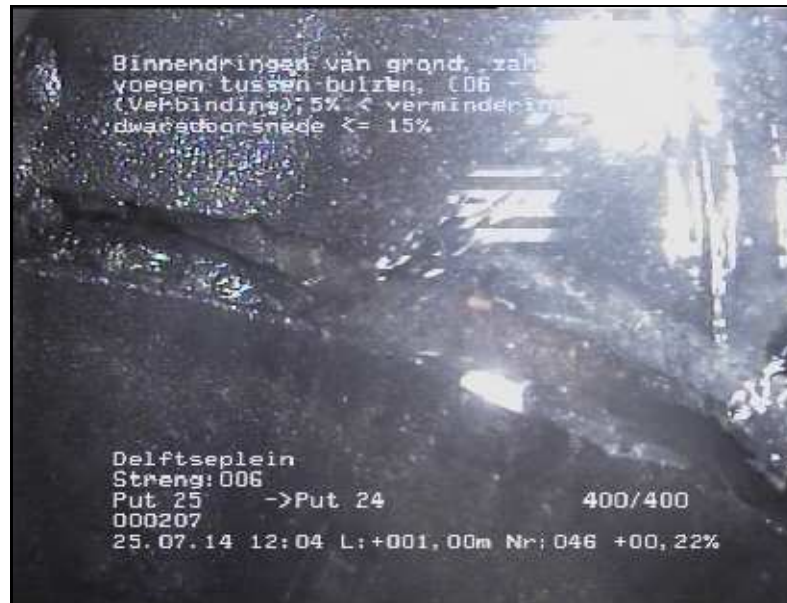
FOTO 046 1.00 m Video DVD01  
Binnendringen van grond, zand, via voegen tussen buizen, 5% < vermindering dwarsdoorsnede <= 15%

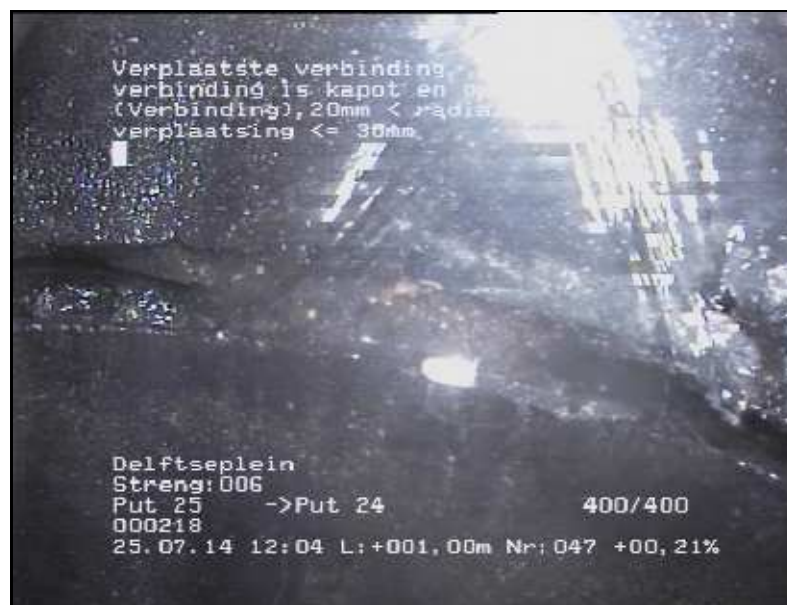
FOTO 047 1.00 m Video DVD01  
Verplaatste verbinding, radiaal, verbinding is kapot en open, 20mm < radiale verplaatsing <= 30mm

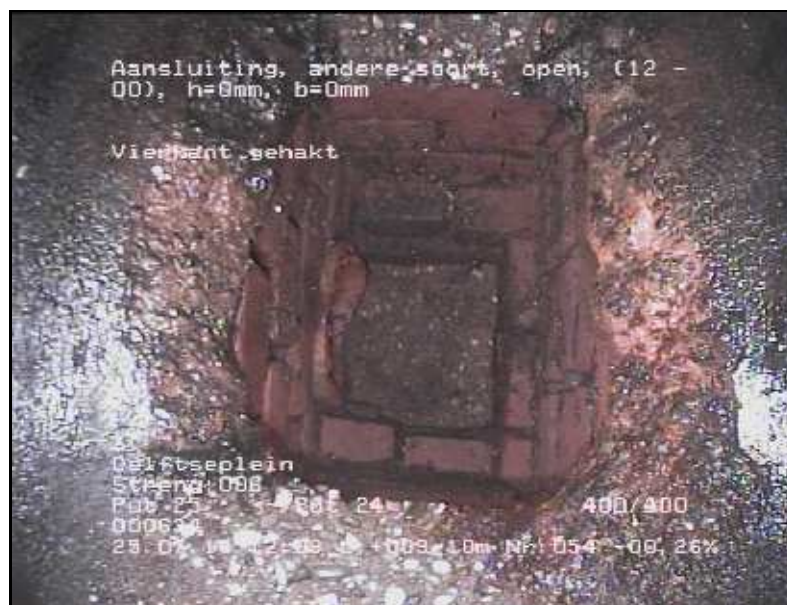
FOTO 054 3.10 m Video DVD01  
Aansluiting, andere soort, open, hoogte = 0mm, breedte = 0mm; Vierkant  
gehakt

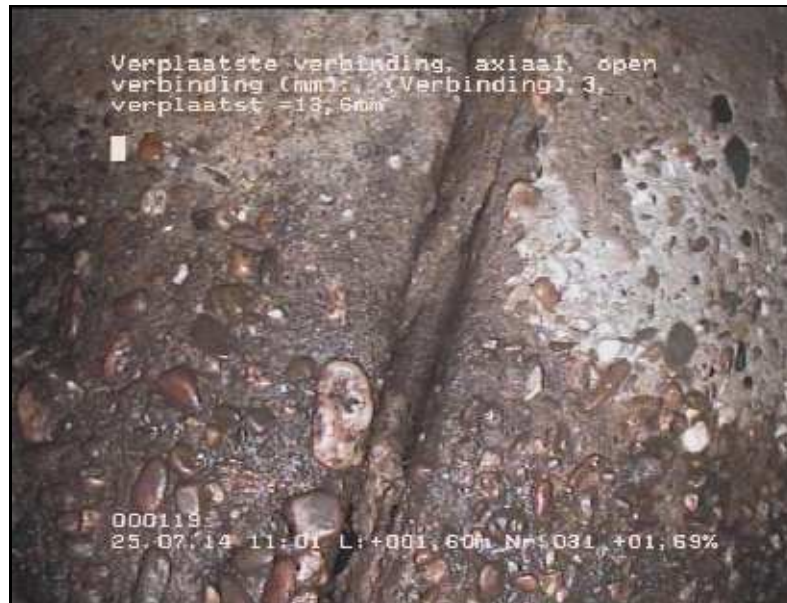
FOTO 031 1.60 m Video DVD01  
Verplaatste verbinding, axiaal, open verbinding (mm):, 3, verplaatst = 13,60mm

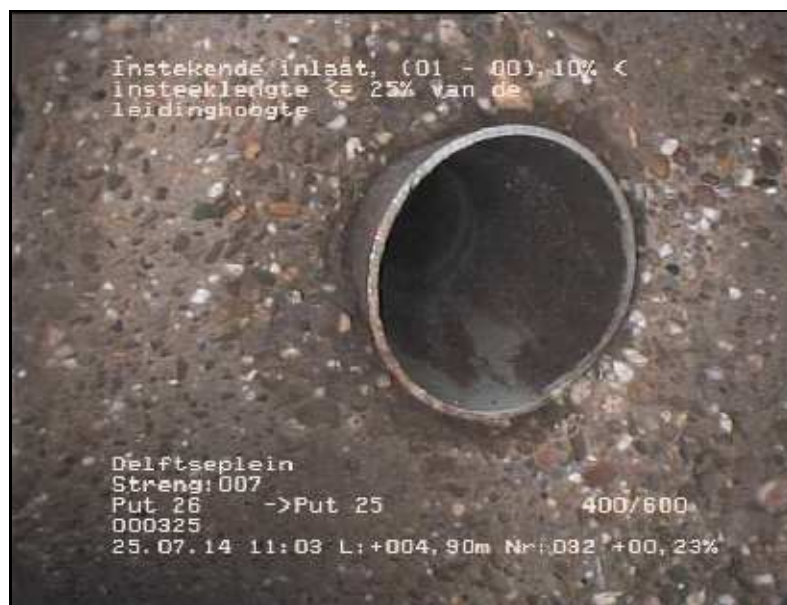
FOTO 032 4.90 m Video DVD01  
Instekende inlaat, 10% < insteeklengte <= 25% van de leidinghoogte

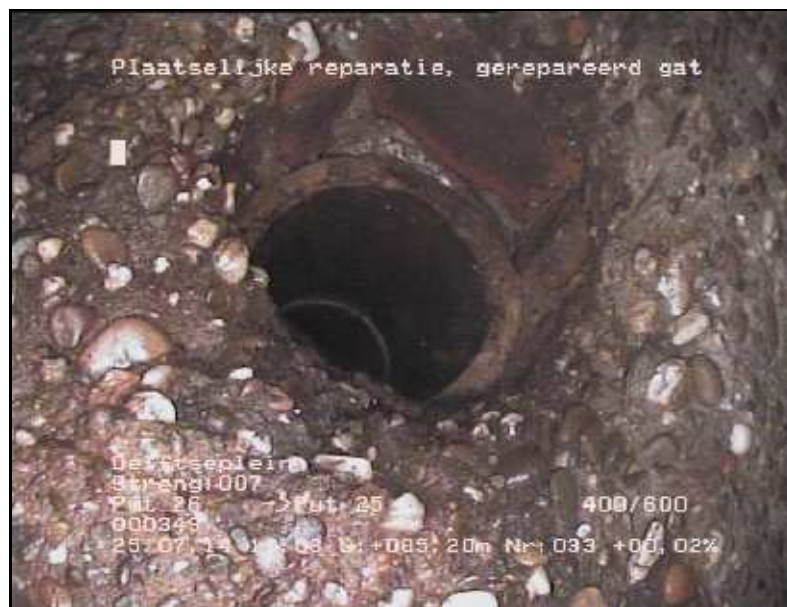
FOTO 033 5.20 m Video DVD01  
Plaatselijke reparatie, gerepareerd gat

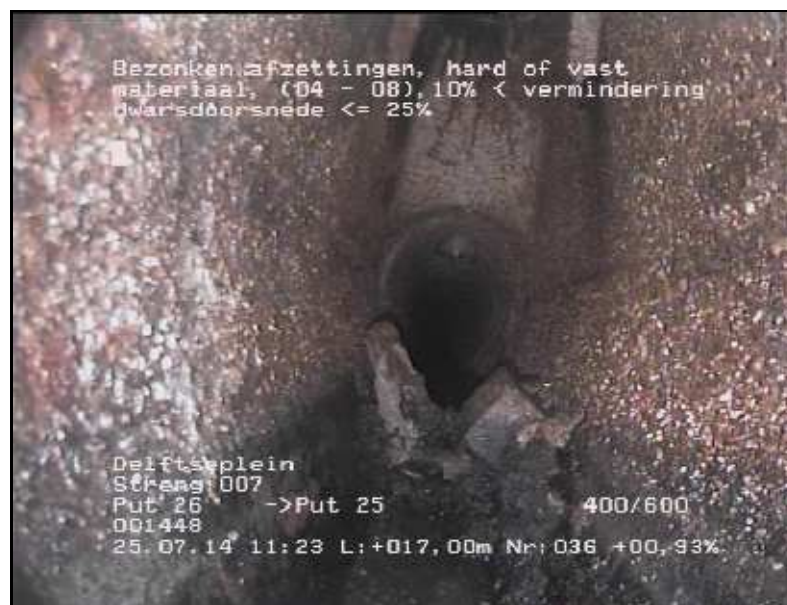
FOTO 036 17.00 m Video DVD01  
Bezonken afzettingen, hard of vast materiaal, 10% < vermindering  
dwarsdoorsnede <= 25%

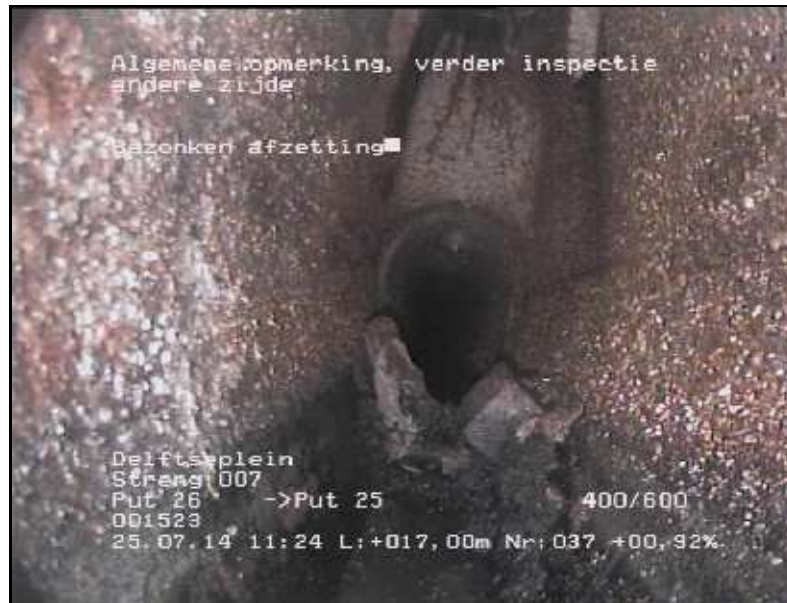
FOTO 037 17.00 m Video DVD01  
Algemene opmerking, verder inspectie andere zijde; Bezonken afzetting

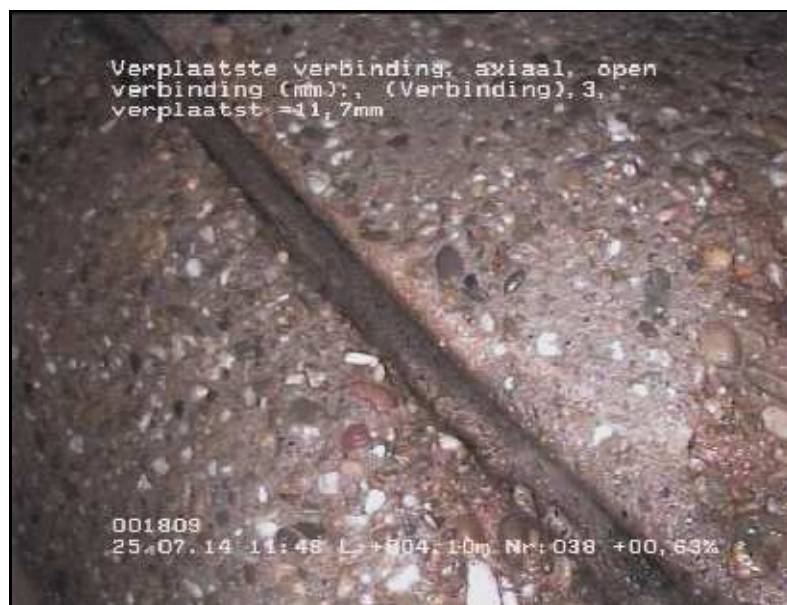
FOTO 038 4.10 m Video DVD01  
Verplaatste verbinding, axiaal, open verbinding (mm):, 3, verplaatst =  
11,70mm

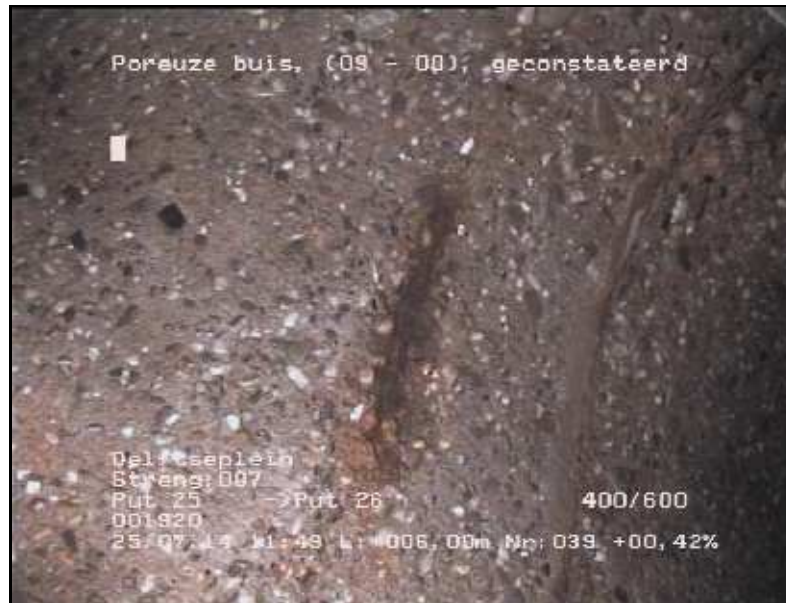
FOTO 039 6.00 m Video DVD01  
Poreuze buis, geconstateerd

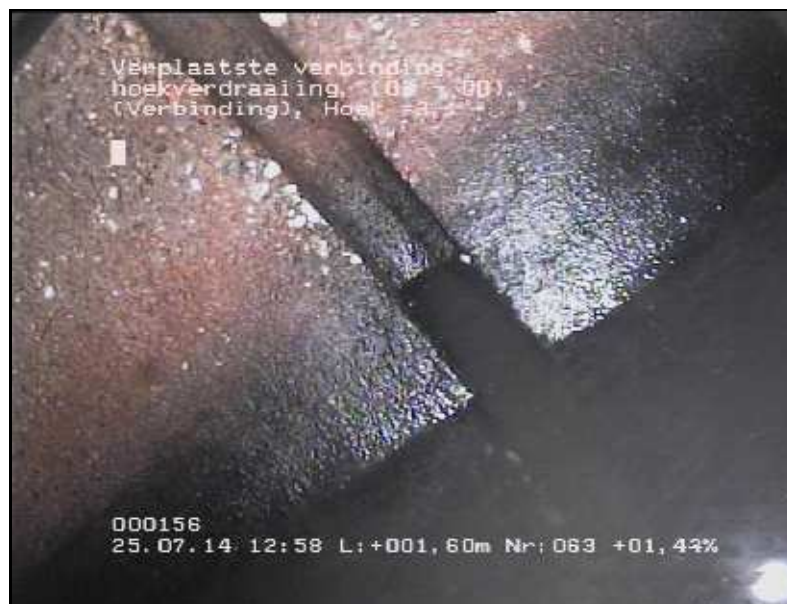
FOTO 063 1.60 m Video DVD01  
Verplaatste verbinding, hoekverdraaiing, Hoek = 3,10°

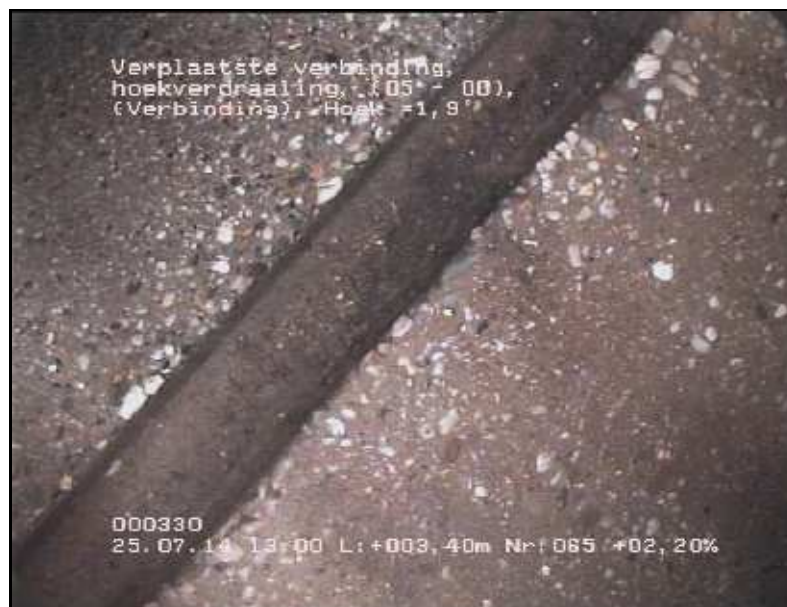
FOTO 065 3.40 m Video DVD01  
Verplaatste verbinding, hoekverdraaiing, Hoek = 1,90°

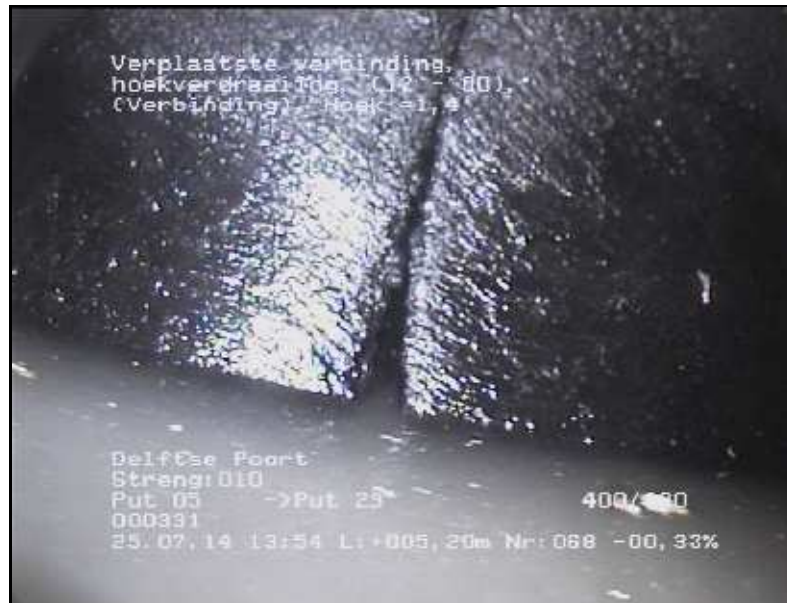
FOTO 068 5.20 m Video DVD01  
Verplaatste verbinding, hoekverdraaiing, Hoek = 1,40°

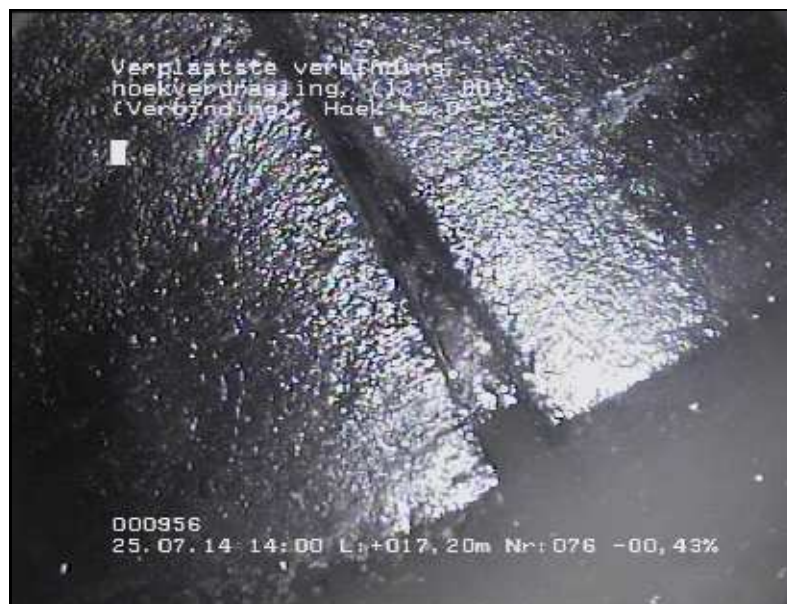
FOTO 076 17.20 m Video DVD01  
Verplaatste verbinding, hoekverdraaiing, Hoek = 3°

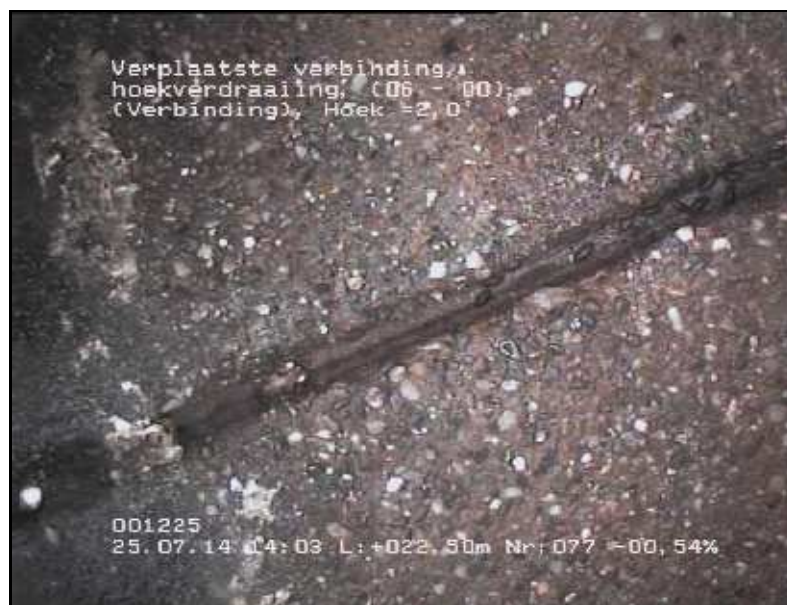
FOTO 077 22.50 m Video DVD01  
Verplaatste verbinding, hoekverdraaiing, Hoek = 2°

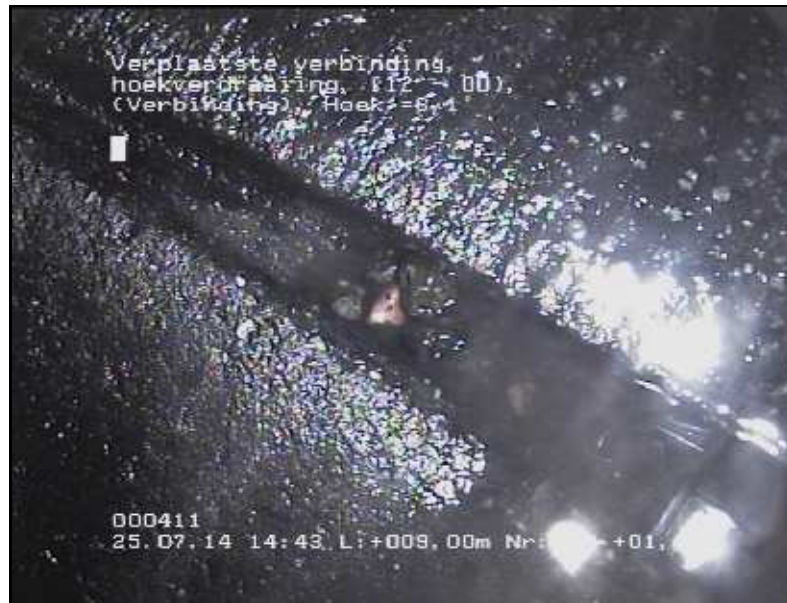
FOTO 080 9.00 m Video DVD01  
Verplaatste verbinding, hoekverdraaiing, Hoek = 6,10°

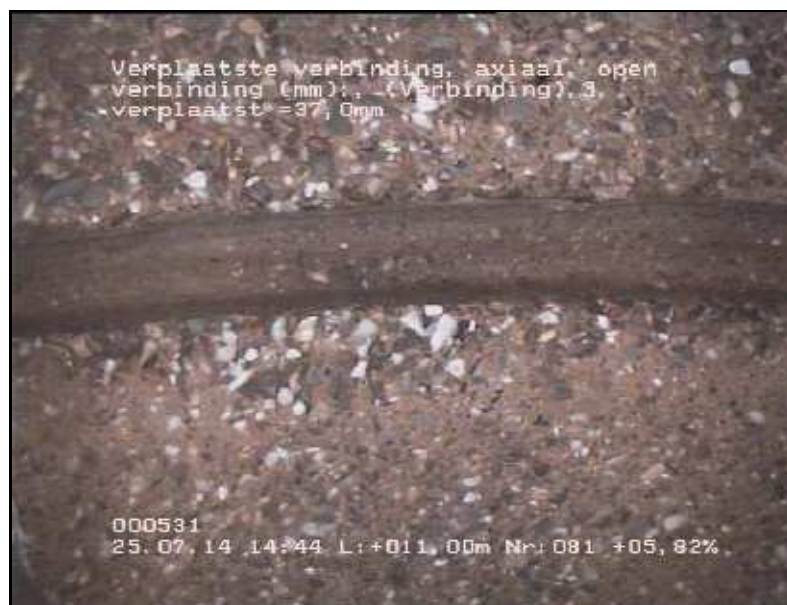
FOTO 081 11.00 m Video DVD01  
Verplaatste verbinding, axiaal, open verbinding (mm):, 3, verplaatst =  
37mm

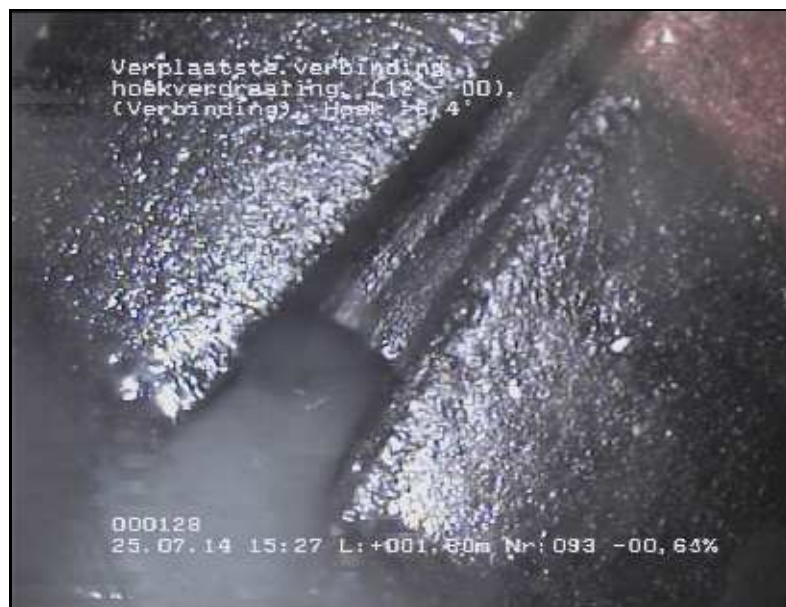
FOTO 093 1.80 m Video DVD01  
Verplaatste verbinding, hoekverdraaiing, Hoek = 6,40°

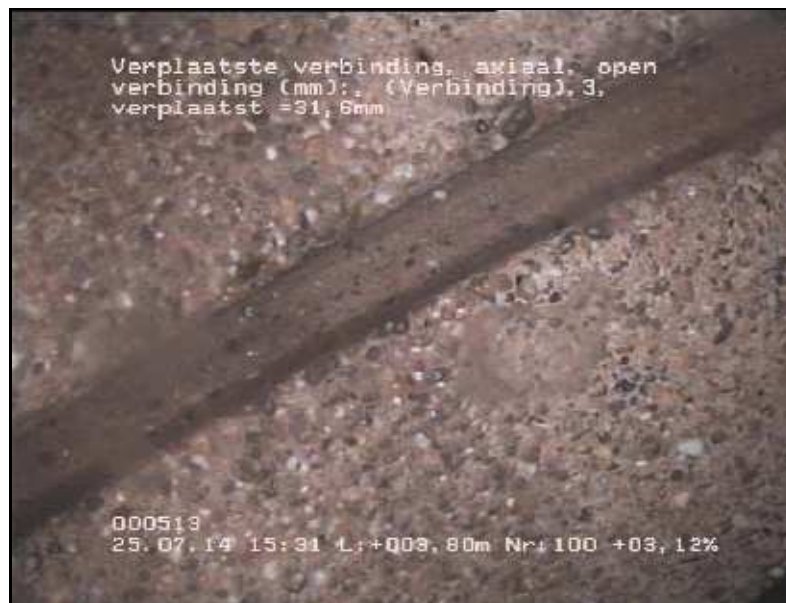
FOTO 100 3.80 m Video DVD01  
Verplaatste verbinding, axiaal, open verbinding (mm):, 3, verplaatst = 31,60mm

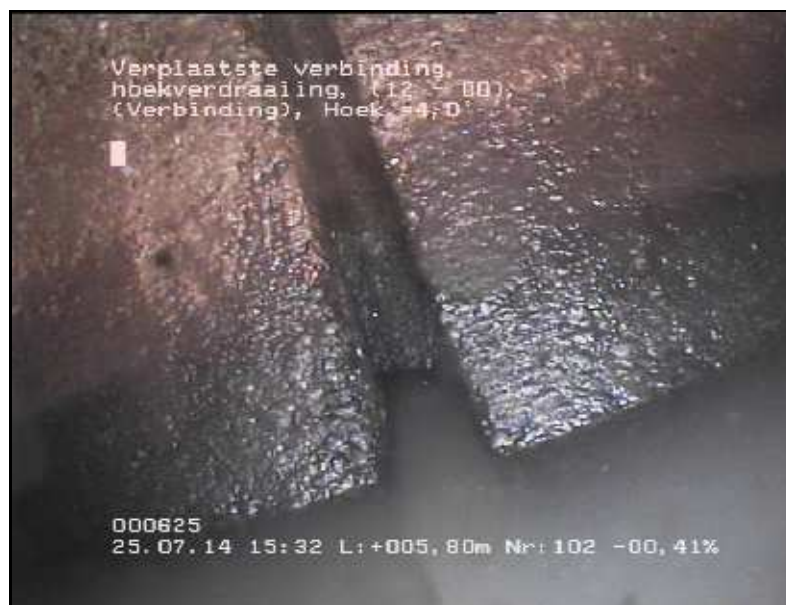
FOTO 102 5.80 m Video DVD01  
Verplaatste verbinding, hoekverdraaiing, Hoek = 4°

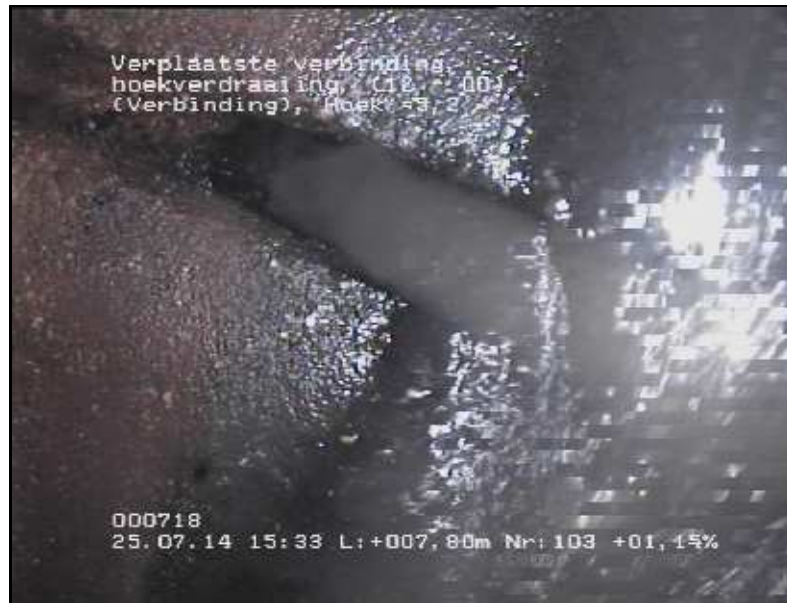
FOTO 103 7.80 m Video DVD01  
Verplaatste verbinding, hoekverdraaiing, Hoek = 5,20°

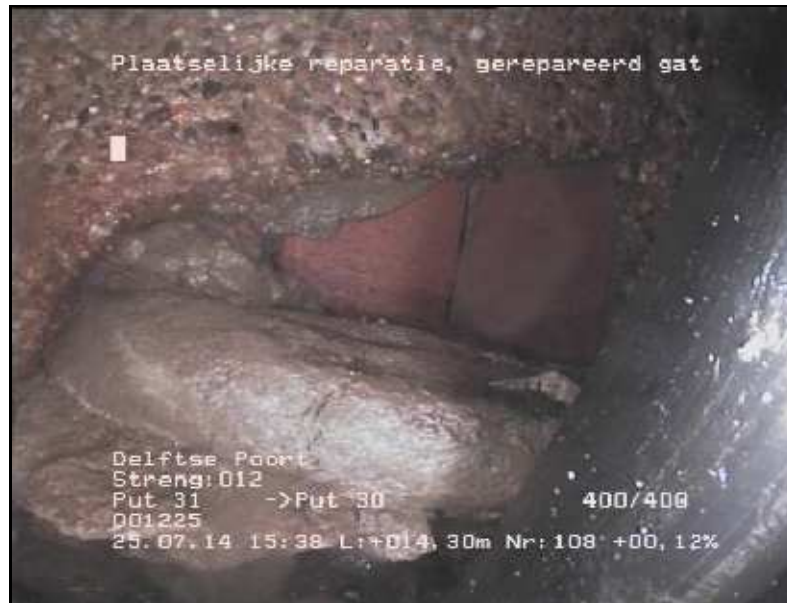
FOTO 108 14.30 m Video DVD01  
Plaatselijke reparatie, gerepareerd gat

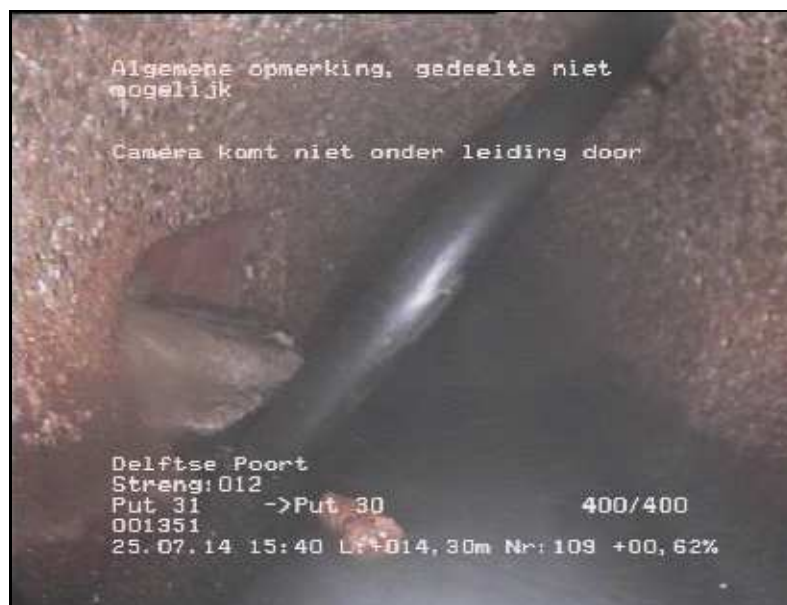
FOTO 109 14.30 m Video DVD01  
Algemene opmerking, gedeelte niet mogelijk; Camera komt niet onder leiding door

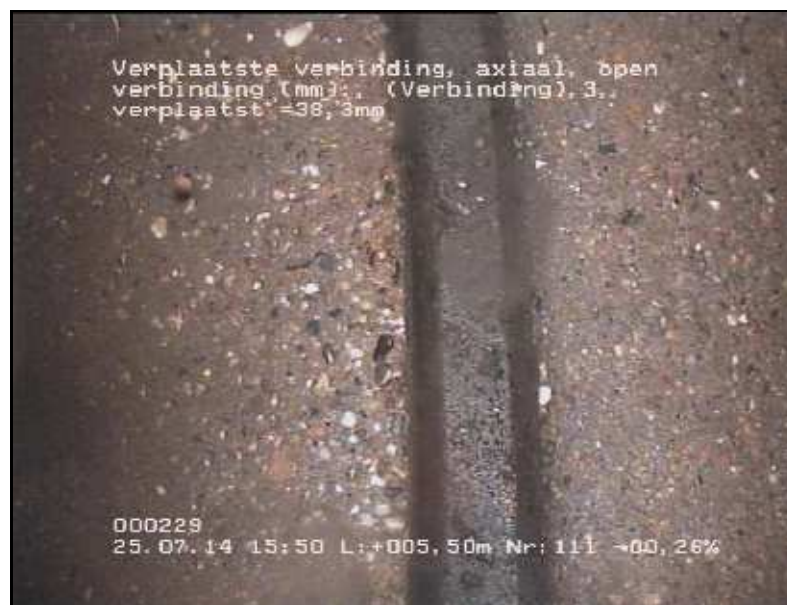
FOTO 111 5.50 m Video DVD01  
Verplaatste verbinding, axiaal, open verbinding (mm):, 3, verplaatst =  
38,30mm
