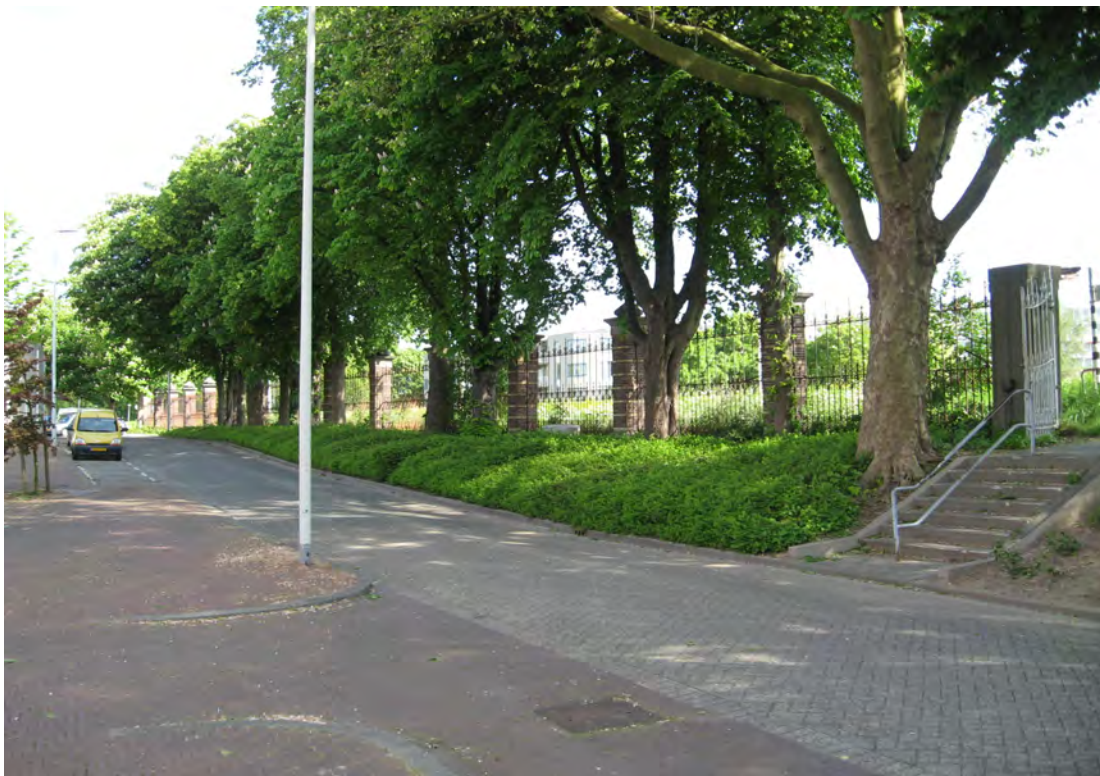
foto 1 : Aanzicht hekwerk gezien vanaf het gezondheidscentrum (voormalig dwl-terrein).

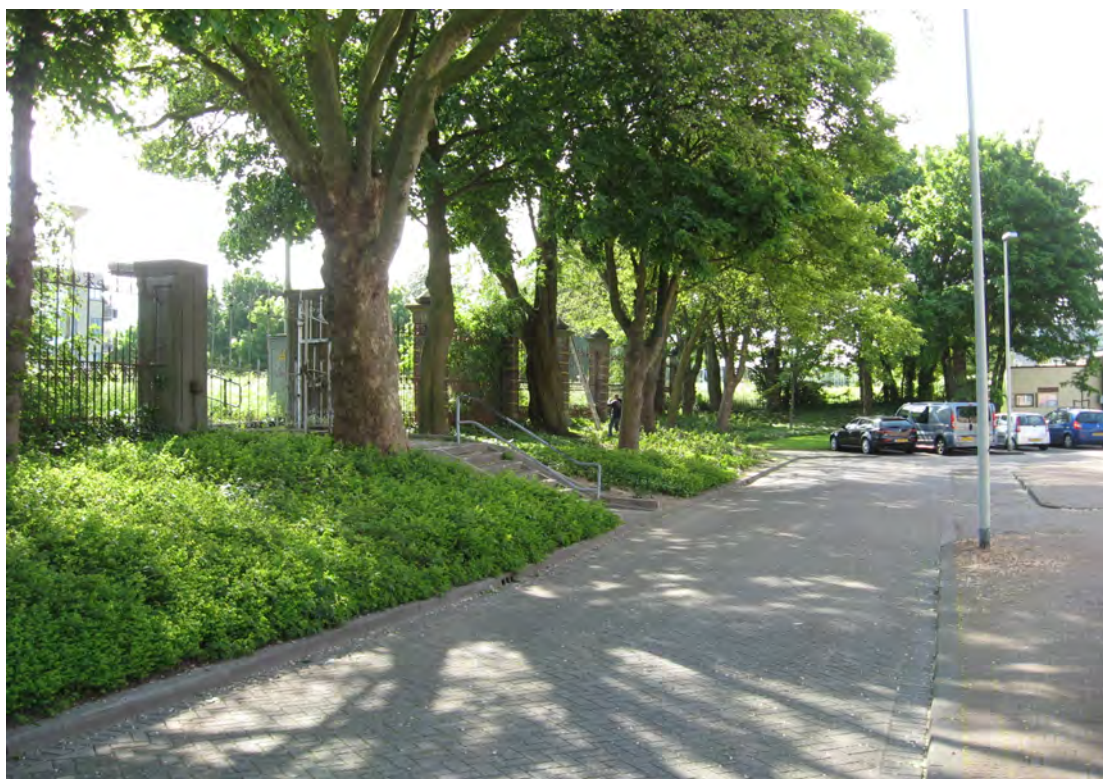
foto 2 : Aanzicht hekwerk gezien vanaf het huidige winkelcentrum.

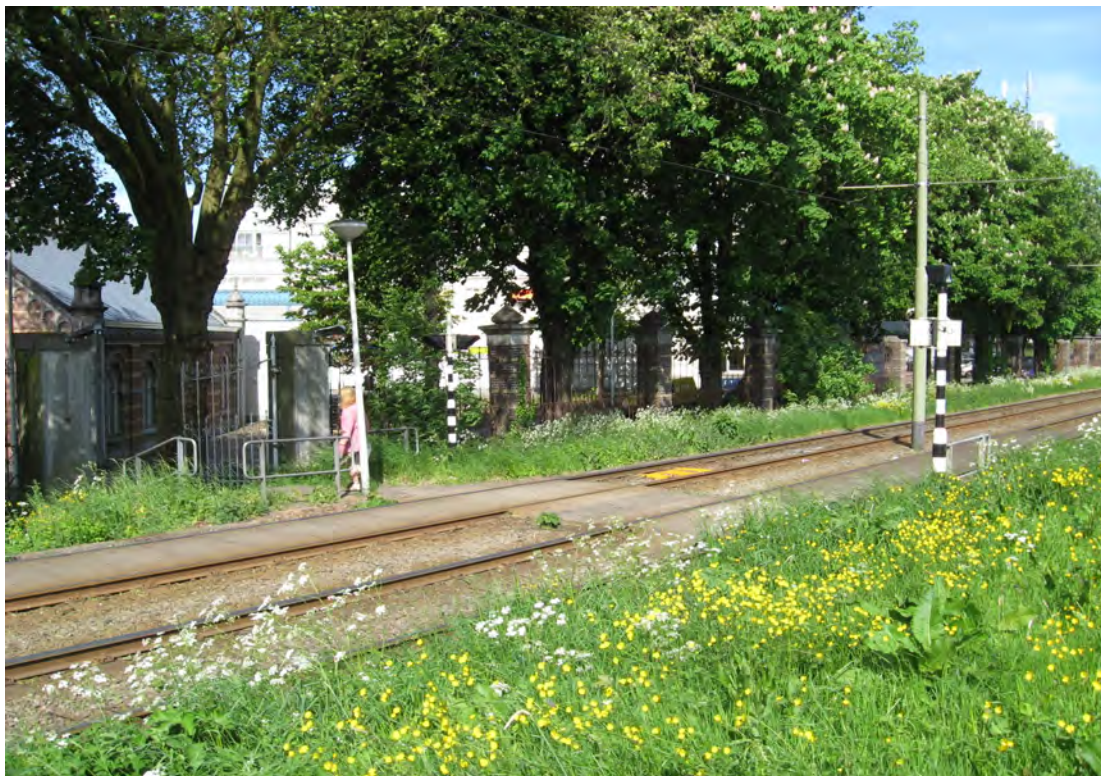
foto 3 : Aanzicht van het hekwerk gezien vanaf de trambaanzijde.

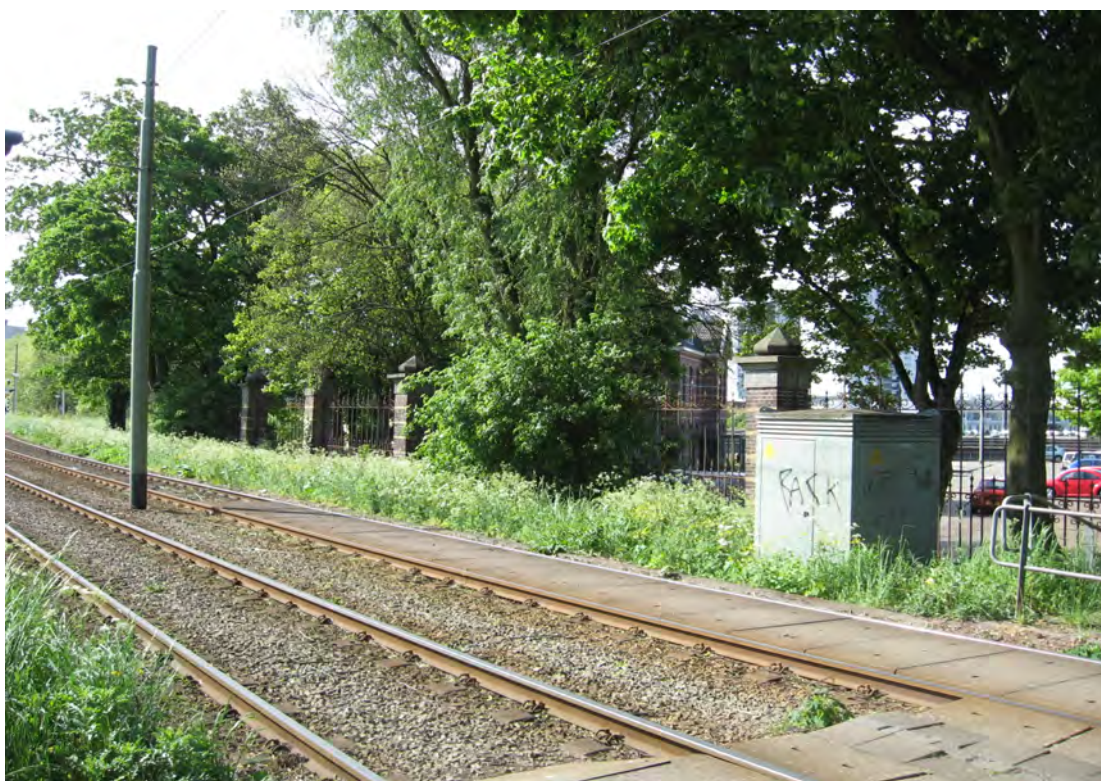
foto 4 : Aanzicht van het hekwerk gezien vanaf de trambaanzijde

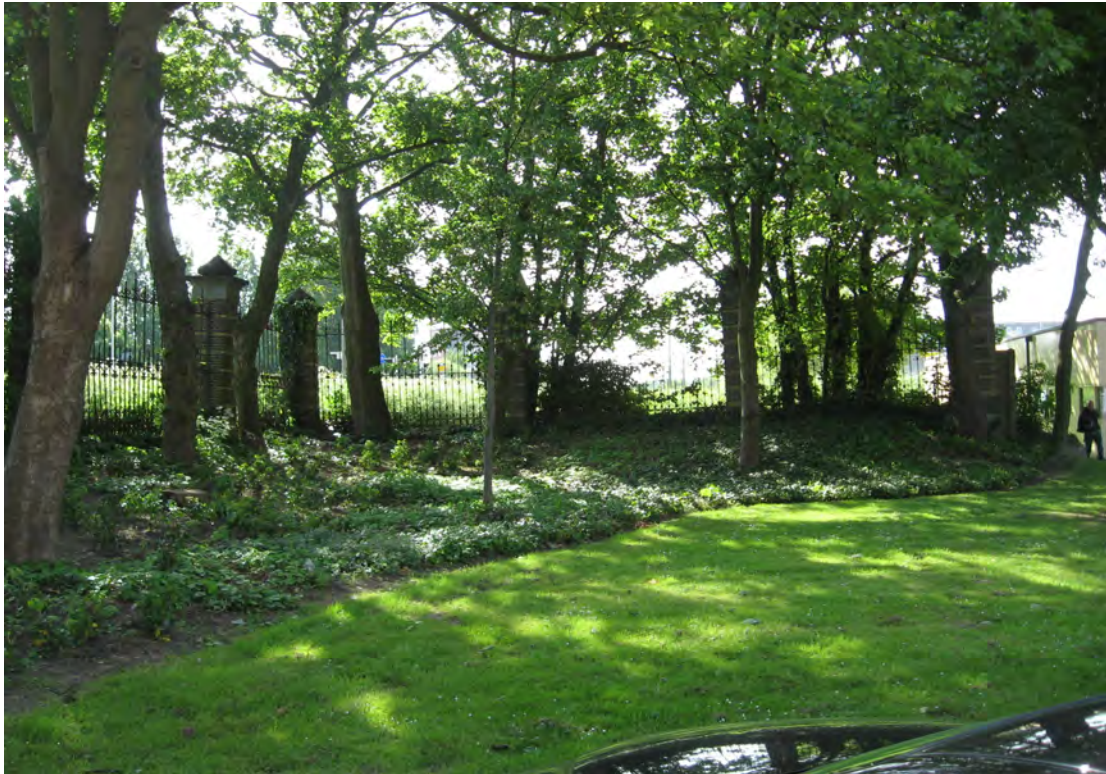
foto 5: Aanzicht van het hekwerk gezien vanaf dwl terreinzijde.

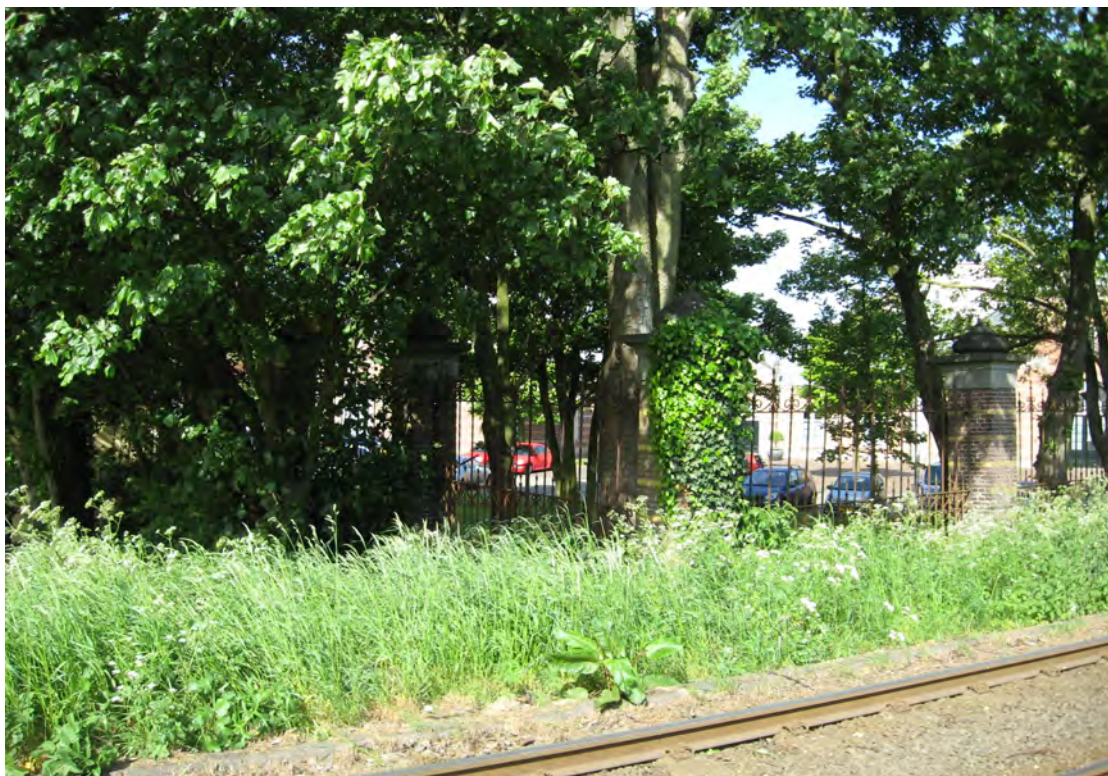
foto 6 : Aanzicht van het hekwerk gezien vanaf de trambaanzijde.

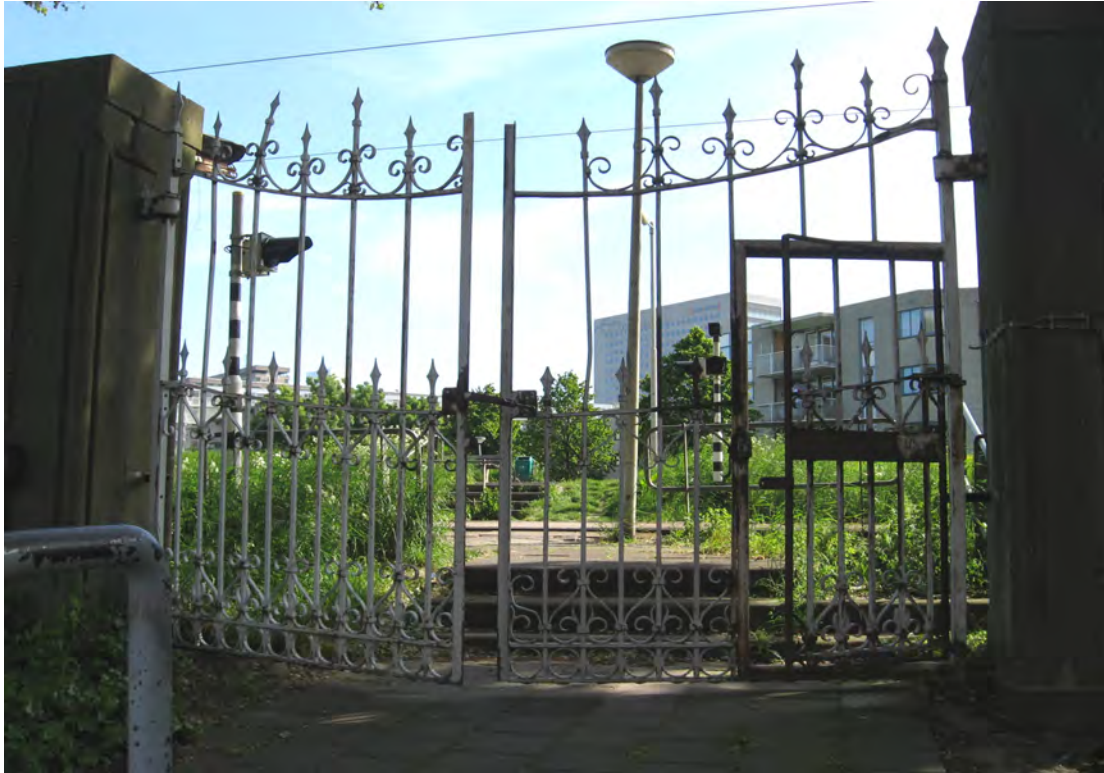
foto 7 : Aanzicht van het draaihek.

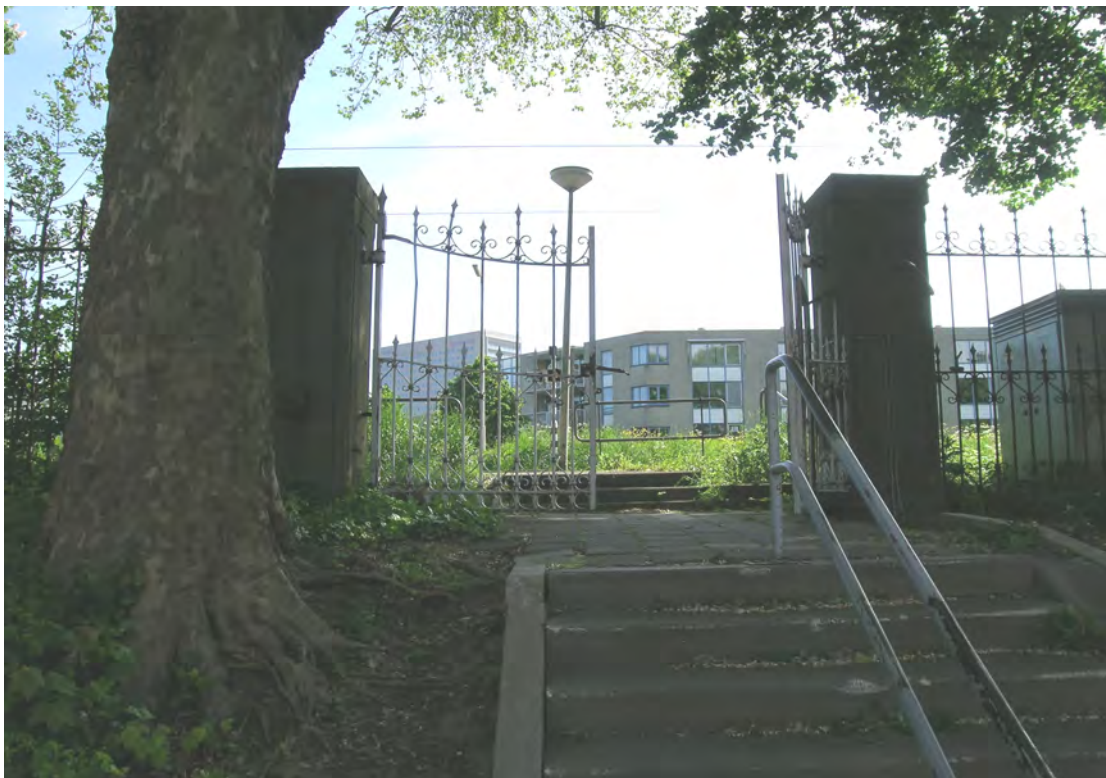
foto 8 : Aanzicht van het draaihek met de in het het talud aanwezige trap.

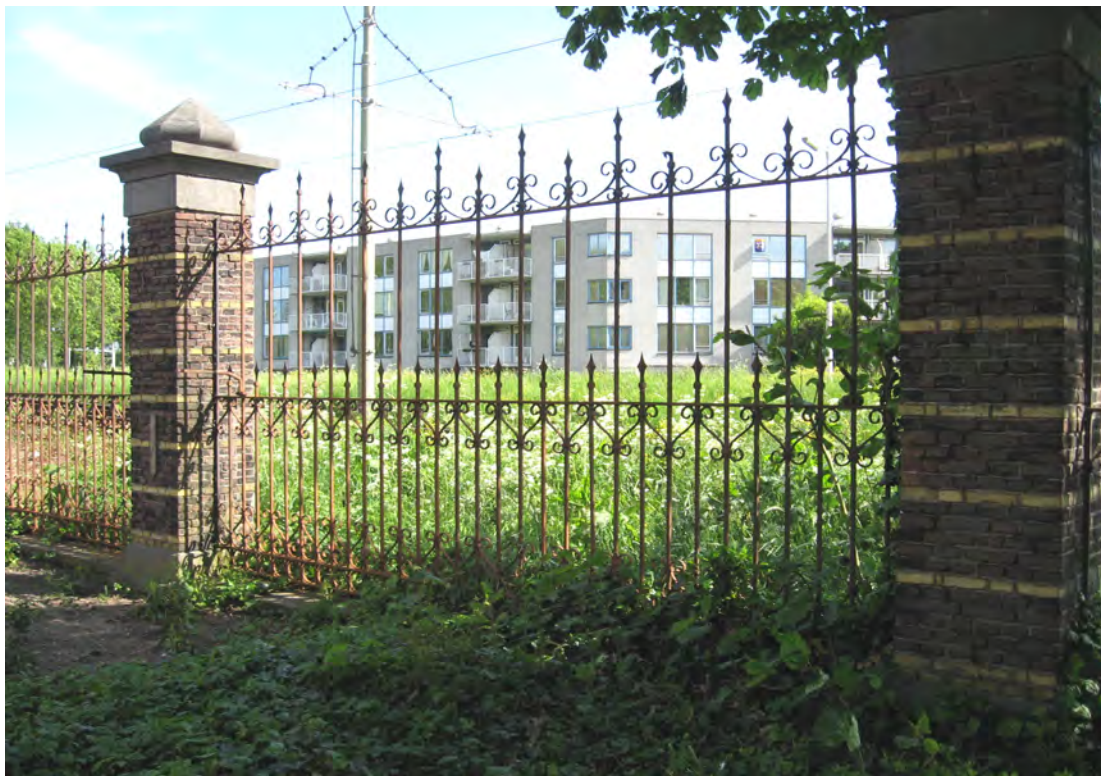
foto 9 : Aanzicht van het ijzeren hek tussen de gemetselde kolommen.

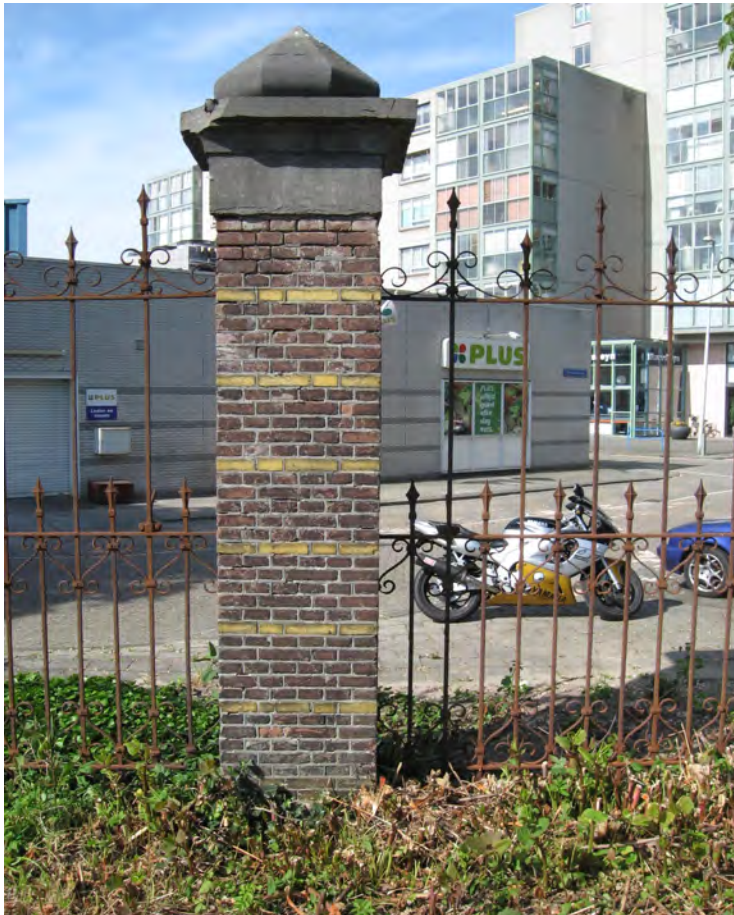
foto 11 : Aanzicht van een gemetselde kolom.

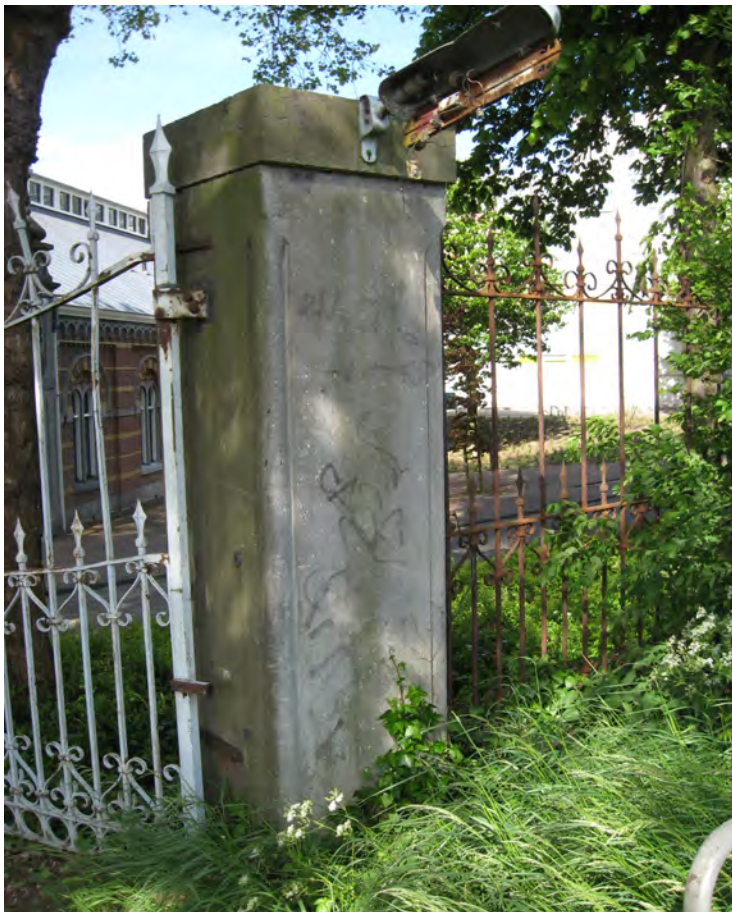
foto 12 : Aanzicht van een hardstenen kolom t.p.v. het draaihek.

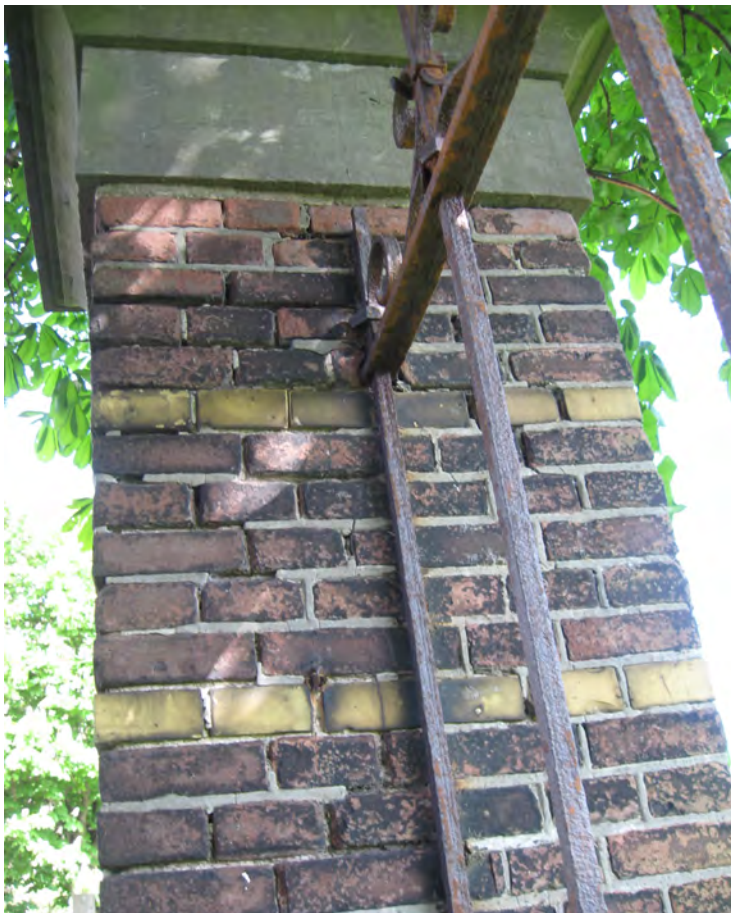
foto 28 : Gemetselde kolom waarbij het metselwerk t.p.v. het ijzerwerk los zit.

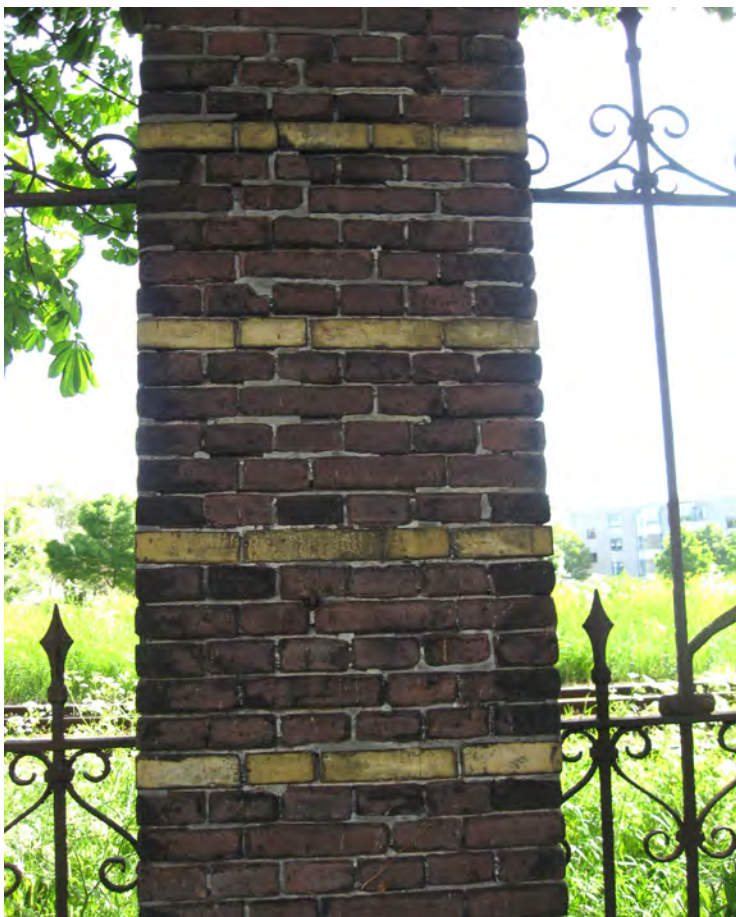
foto 29: Gemetselde kolom waarbij het voegwerk zeer slecht is.

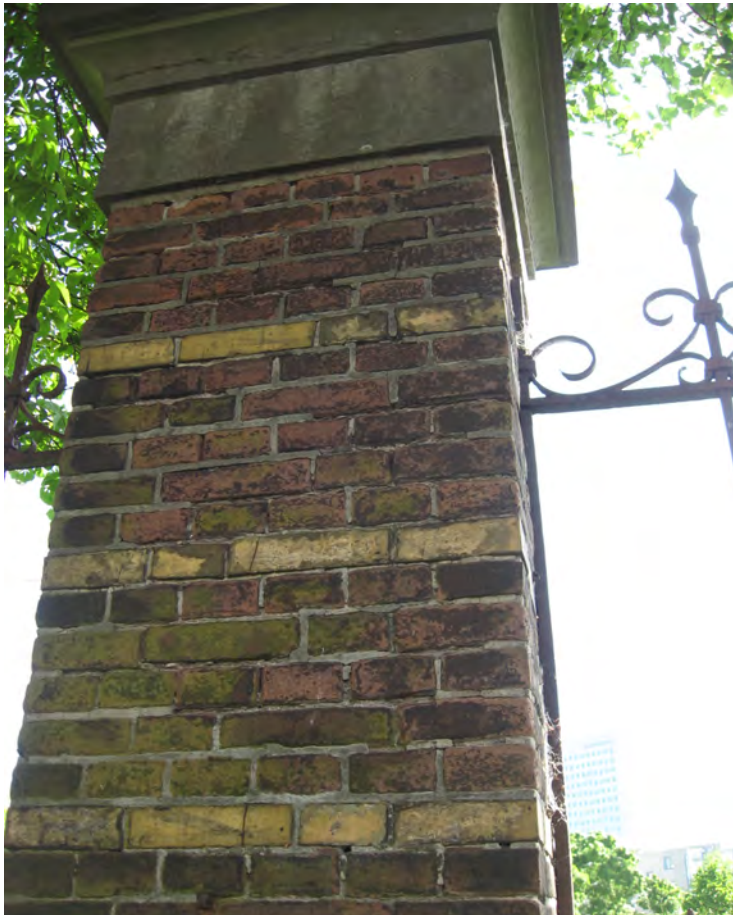
foto 33: De gemetselde kolommen hebben slecht voegwerk.

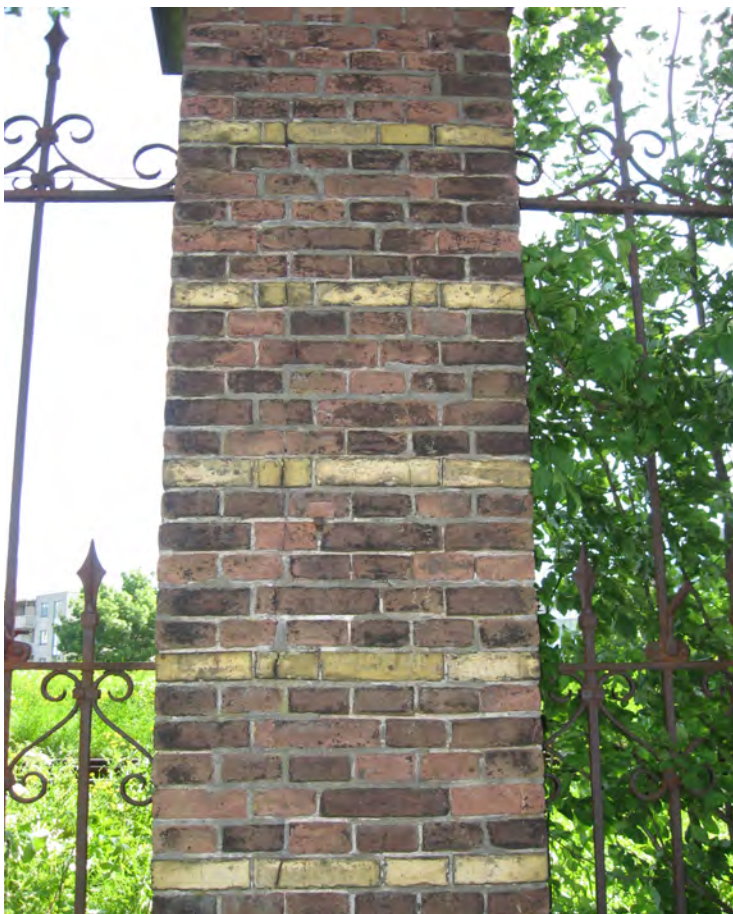
foto 34: De gemetselde kolommen hebben slecht voegwerk.

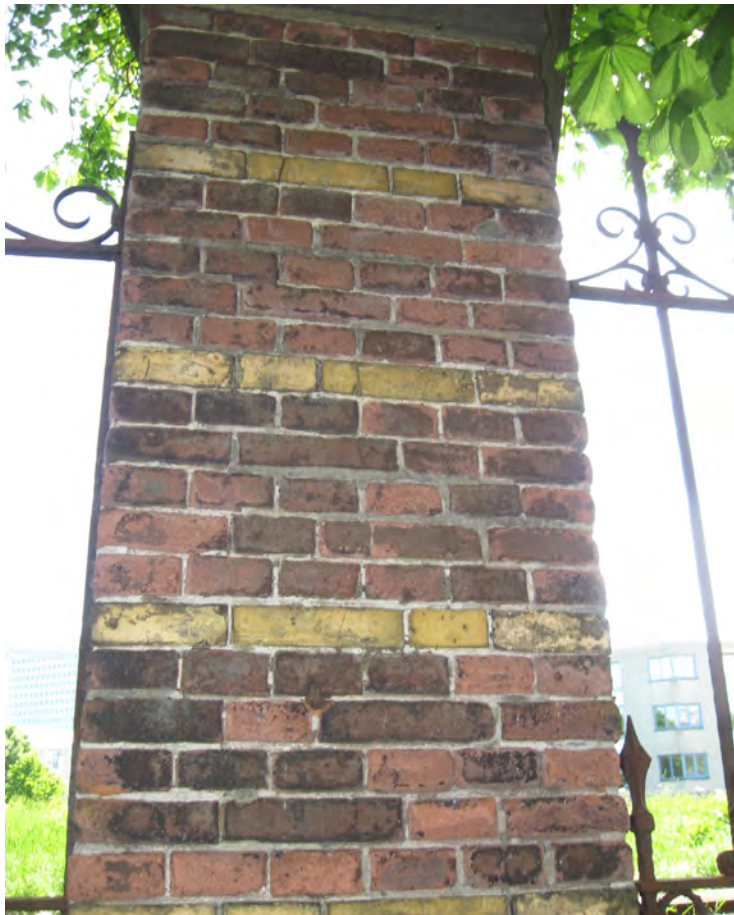
foto 35: Slecht voegwerk

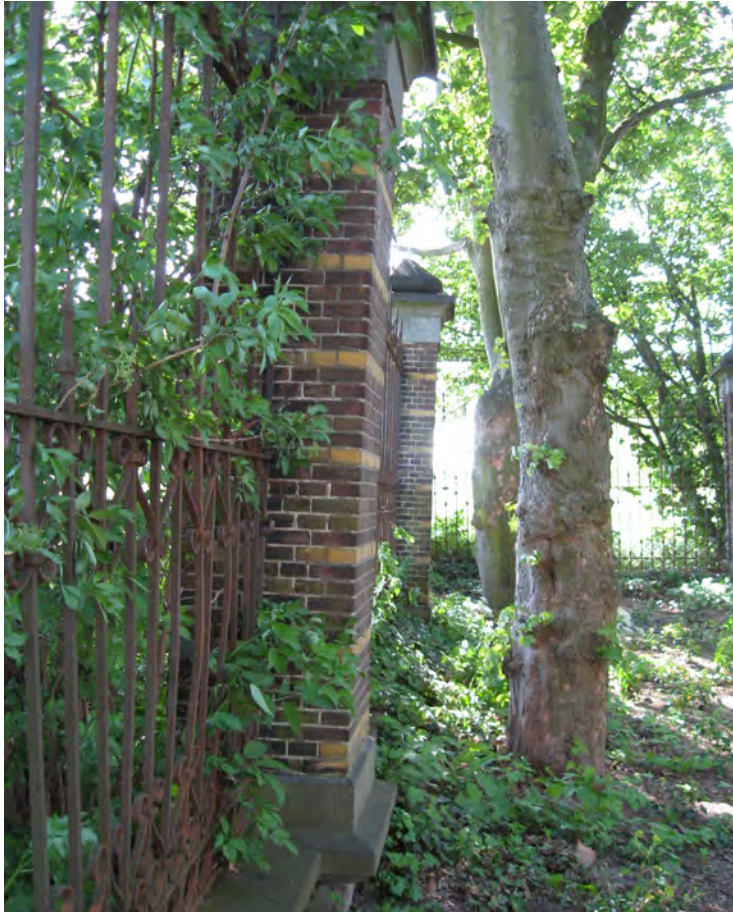
foto 39: De uit lijn staande kolommen.

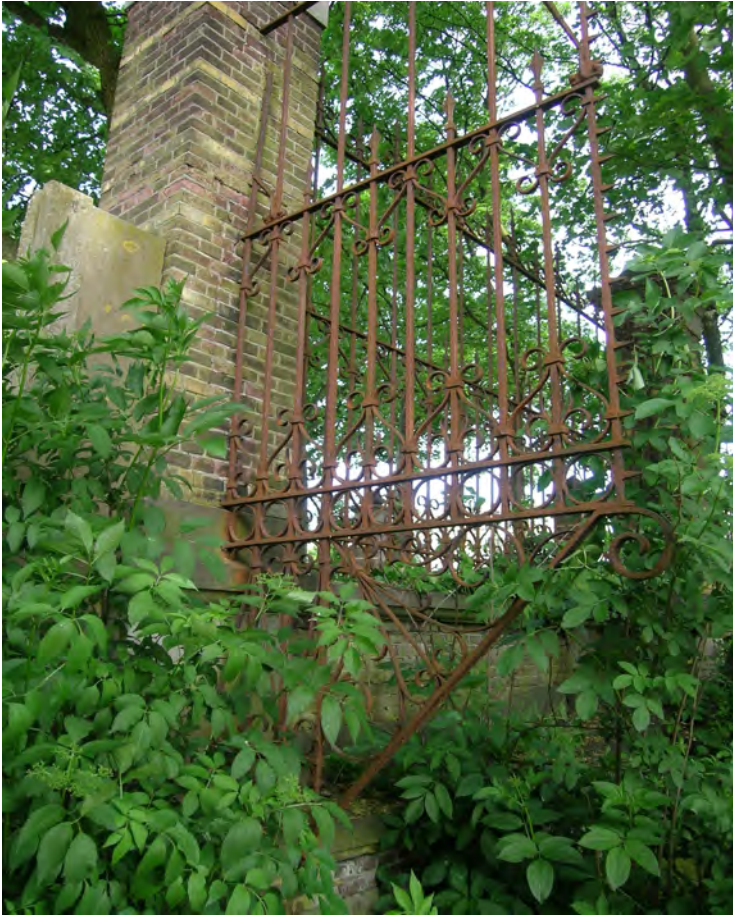
foto 57: Aanzicht van het zijhek.
t.p.v. het gezondheidscentrum.

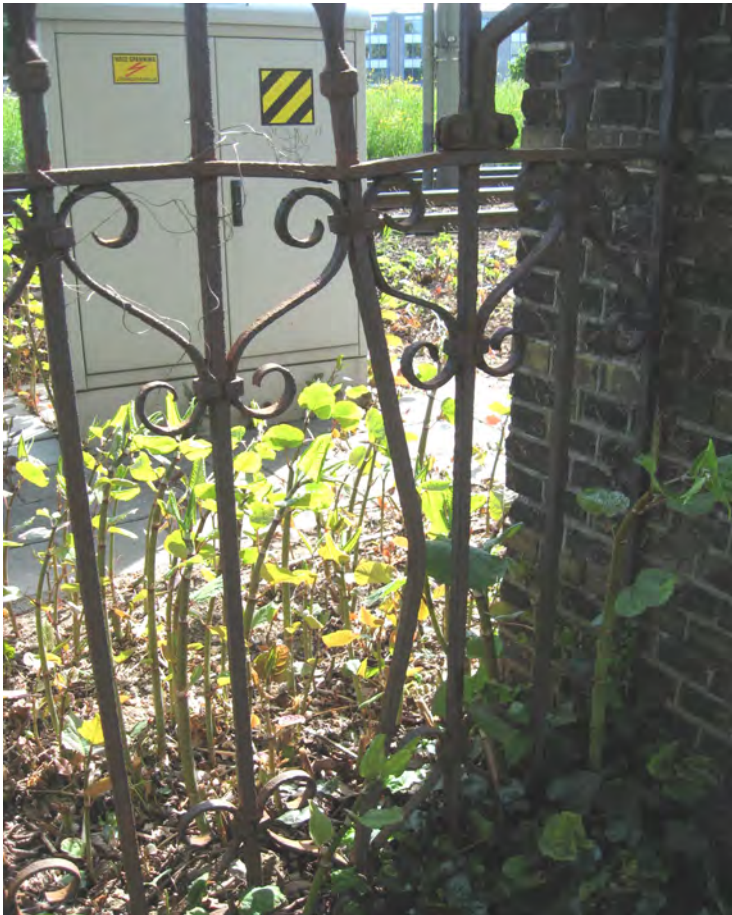
foto 65: Beschadigd hekwerk

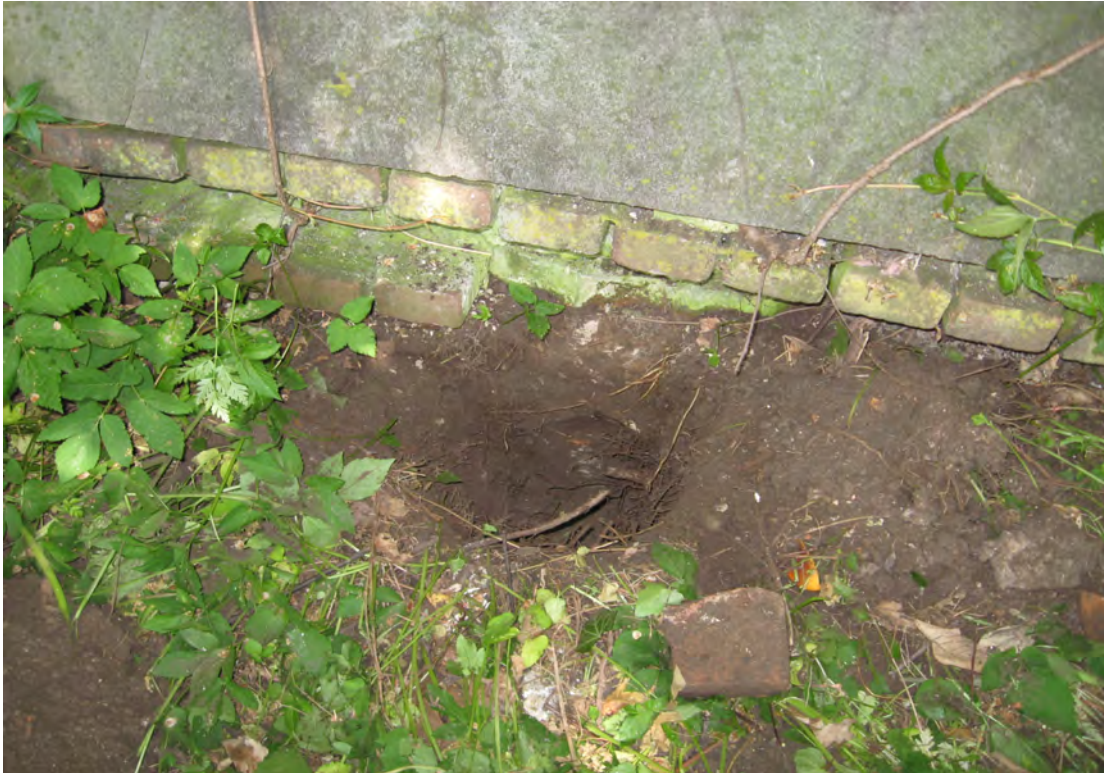
foto 73: De gemetselde fundering onder de hardstenen plint t.p.v een gemetselde kolom.

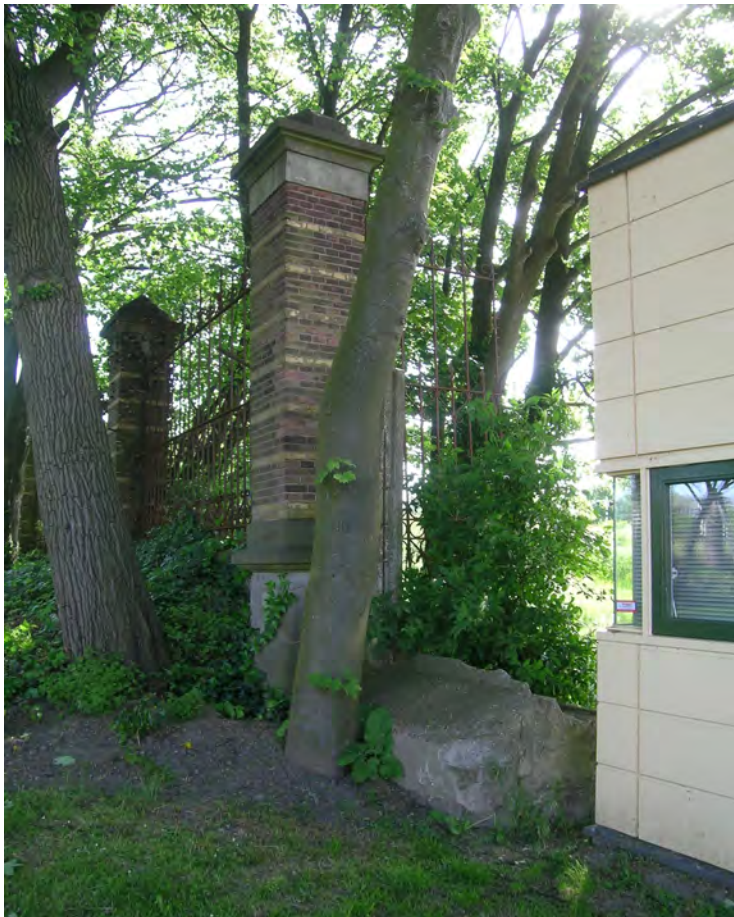
foto 75: Te verwijderen betonnen eindstuk.

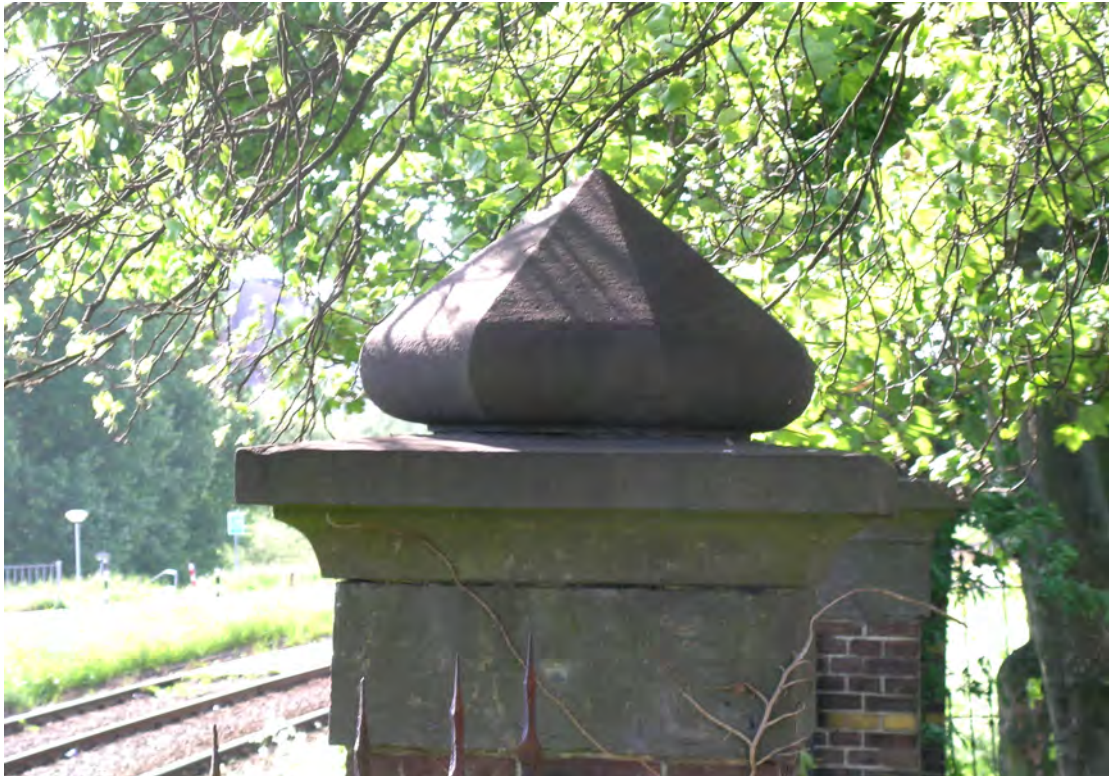
foto 79: Aanzicht van een hardstenen afdekking van een gemetselde kolom.

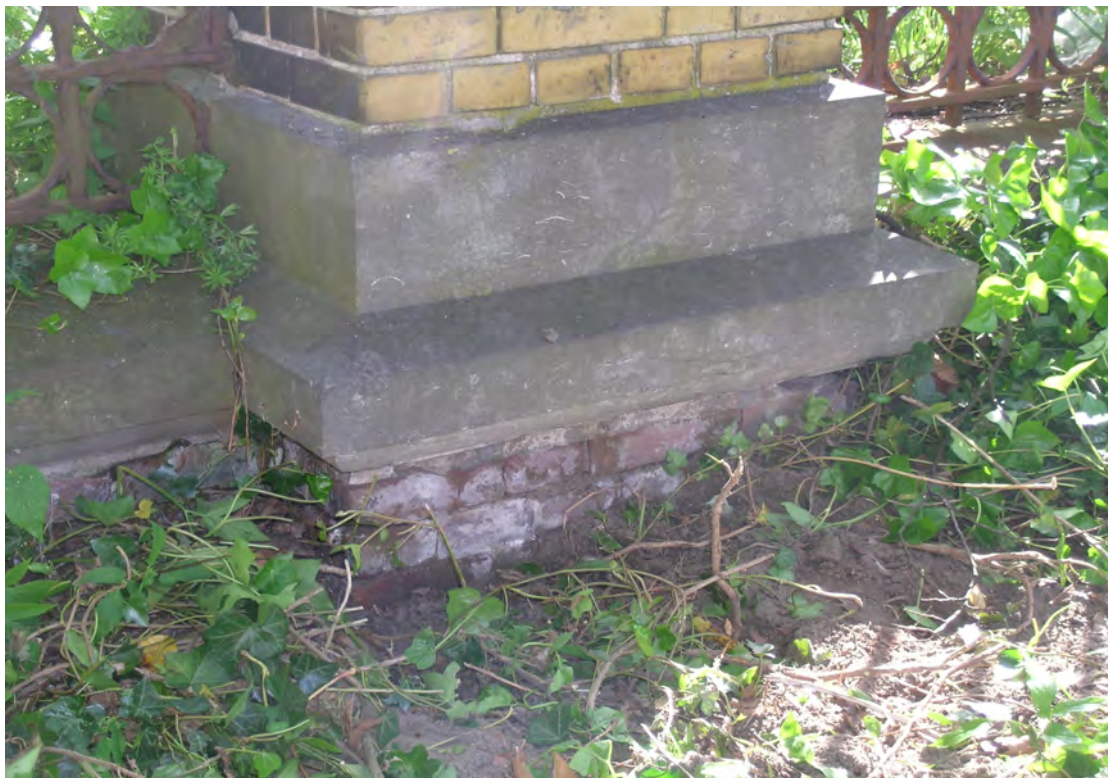
foto 80: Aanzicht van een hardstenen plint en afdekband t.p.v. een gemetselde kolom.
