Rapportage Asbestinventarisatie TYPE A conform SC-540
Volkeraksluizen
Hellegatsweg 2C te Willemstad

Projectnummer : WE-64206
Opdrachtgever : Rijkswaterstaat WNZ District Zuid

Versie : 1.0, d.d. 1 juni 2016
Vervaldatum : 1 juni 2019

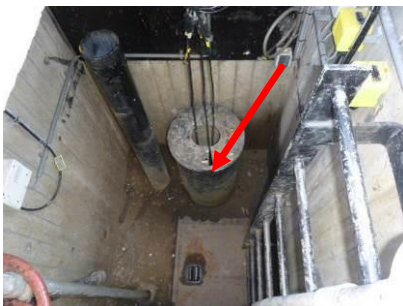
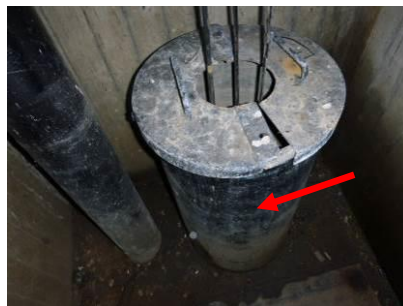
foto: buis

Geen direct risico, toepassing verwijderen voorafgaand aan renovatie of sloop.

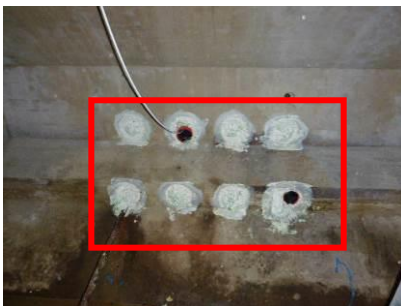
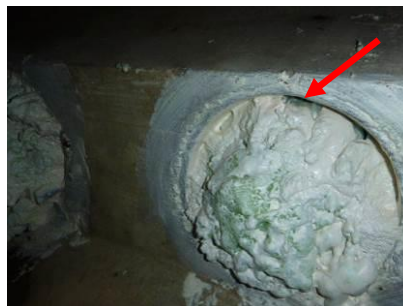
foto: doorvoer

Geen direct risico, toepassing verwijderen voorafgaand aan renovatie of sloop.

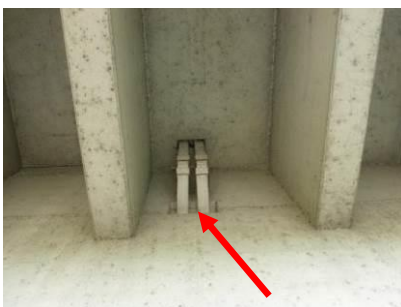
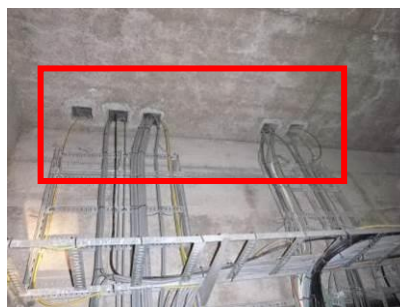
foto: doorvoer

Geen direct risico, toepassing verwijderen voorafgaand aan renovatie of sloop.

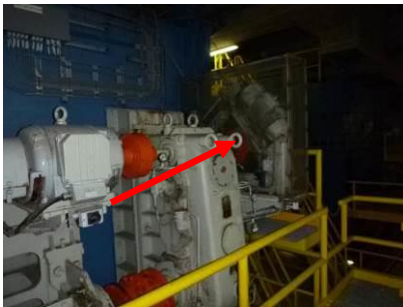
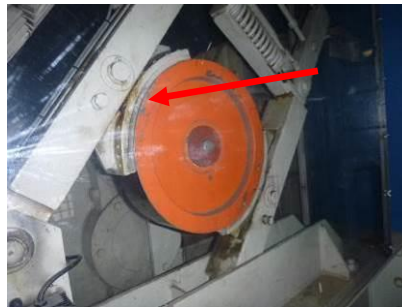
foto: remschoen

Geen direct risico, toepassing verwijderen voorafgaand aan revisie.

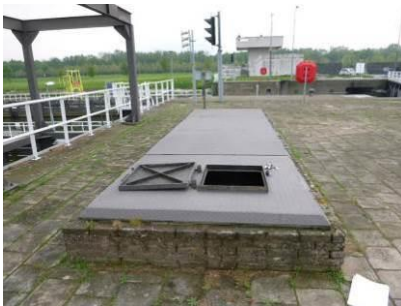
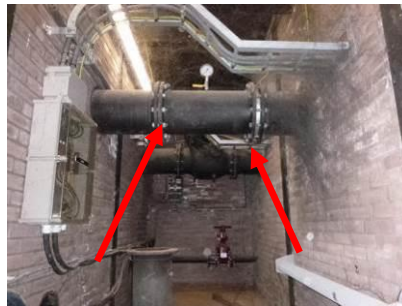
foto: pakking

Ruimte afgesloten houden tot aan sanering, ruimte zo spoedig mogelijk saneren

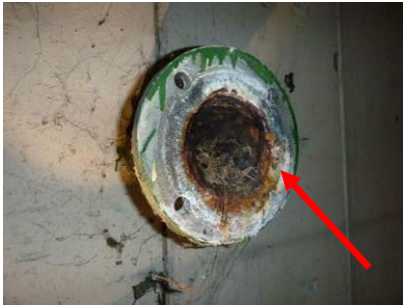
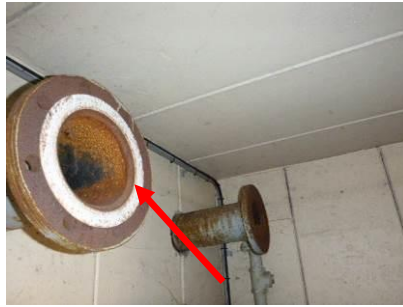
foto: pakking

Ruimte afgesloten houden tot aan sanering, ruimte zo spoedig mogelijk saneren

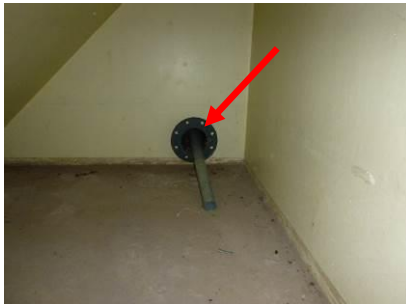
foto: pakking

Geen direct risico, toepassing verwijderen voorafgaand aan revisie.

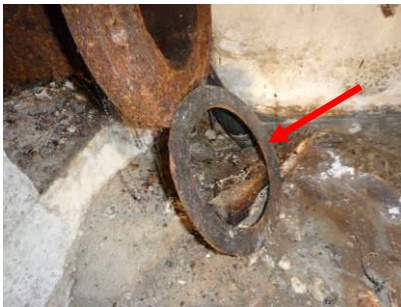
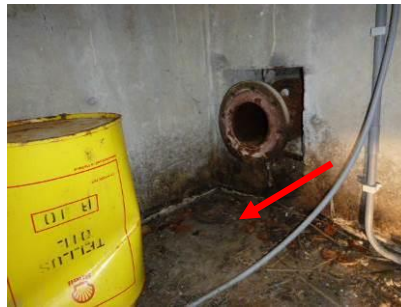
foto: pakking

Geen direct risico, toepassing verwijderen voorafgaand aan revisie.

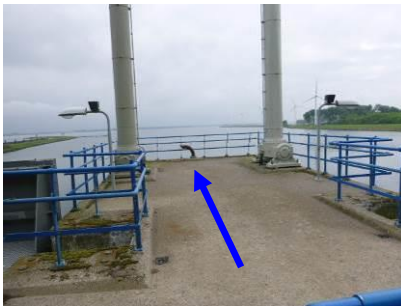
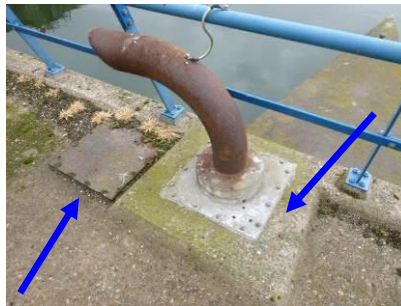
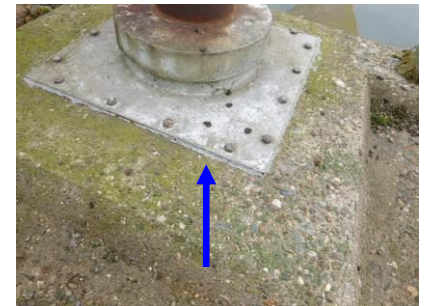
Het betreft koord rond de dakdoorvoer van de noodstroomaggregaten van de inlaatsluizen.

foto: afdichting

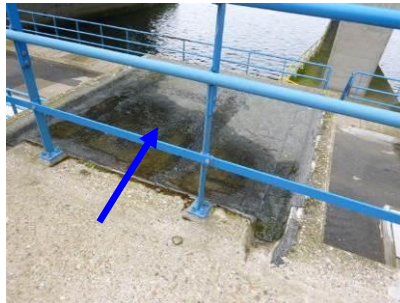
Het betreft bitumineuze dakbedekking op de hoogspanningsruimten bij pijler M en K van de inlaatsluizen.

foto: dakbedekking

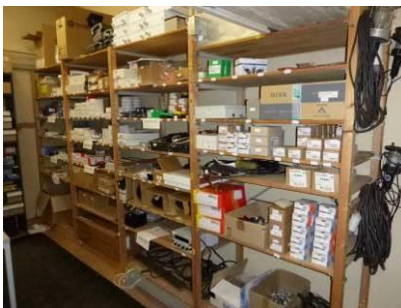
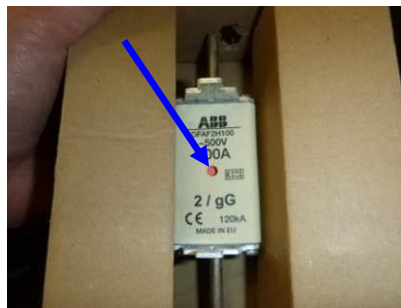
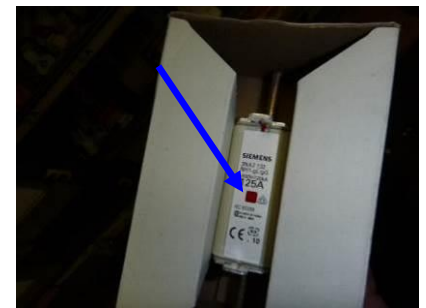
De volgende meszekeringen zijn asbestverdacht:

- Siemens 3NA3 344.

foto: meszekering

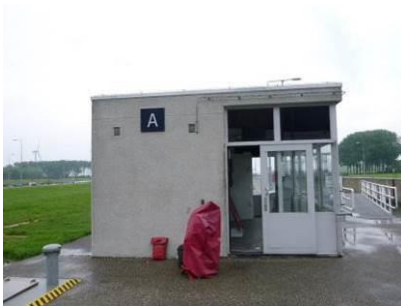
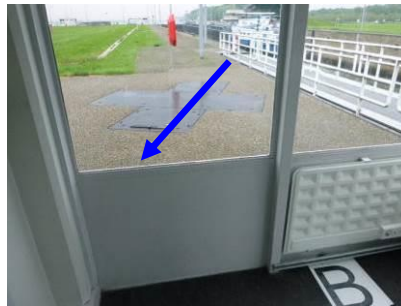
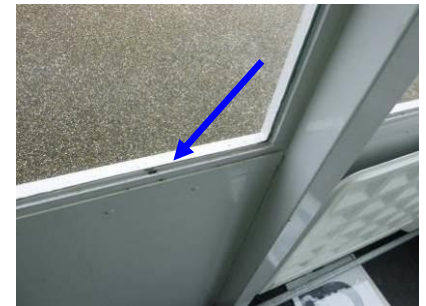
De toepassing betreft beglazingskit in de bedieningsgebouwen.

foto: afdichting

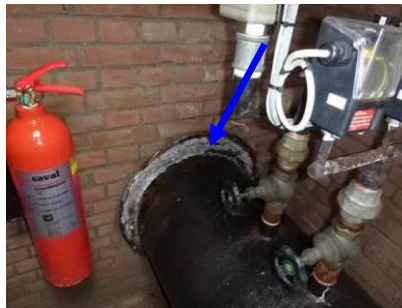
foto: afdichting

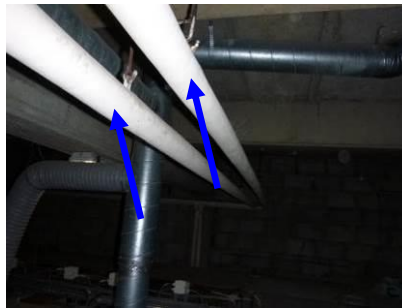
foto: leidingisolatie

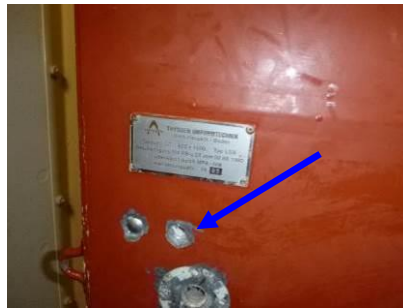
foto: branddeur
